Diagnostic Plomb avant Démolition

Adresse : LIEU-DIT GERNUGUEN 22120 HILLION

Désignation : Porcherie

Référence mission : 002EX132649

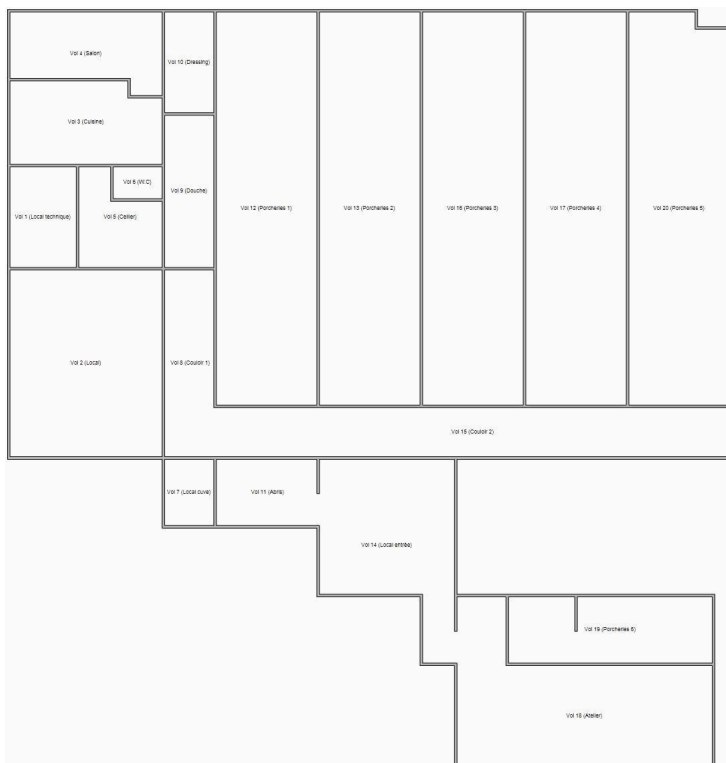
Plan de repérage: Local (Etat parasite)

Vol 4 (Salon)	Revêtements de plafonds	Absence			
Vol 4 (Salon)	Plinthes	Absence			
Vol 4 (Salon)	Menuiseries	Absence			
Vol 4 (Salon)	Charpente Ensemble	Presence	Trou < 2 mm	Granuleuse	Petite vrillette
Vol 3 (Cuisine)	Charpente Ensemble	Presence	Trou < 2 mm	Granuleuse	Petite vrillette
Vol 3 (Cuisine)	Charpente Ensemble	Presence	Pourriture	Fibreuse	.
Vol 3 (Cuisine)	Revêtements de plafonds Ensemble	Absence		Infiltration	
Vol 6 (W.C)	Revêtements de sols	Absence			
Vol 6 (W.C)	Revêtements muraux	Absence			
Vol 6 (W.C)	Revêtements de plafonds	Absence		Moisissure	
Vol 6 (W.C)	Plinthes	Absence			
Vol 6 (W.C)	Menuiseries	Absence			
Vol 5 (Cellier)	Revêtements de sols	Absence			
Vol 5 (Cellier)	Revêtements muraux	Absence			
Vol 5 (Cellier)	Revêtements de plafonds	Absence			
Vol 5 (Cellier)	Plinthes	Absence			
Vol 5 (Cellier)	Menuiseries	Absence			
Vol 1 (Local technique)	Revêtements de sols	Absence			
Vol 1 (Local technique)	Revêtements muraux	Absence

Vol 20 (Porcherie 5)	Revêtements muraux Coffrage bois	Presence	Pourriture	Fibreuse	.
Vol 20 (Porcherie 5)	Revêtements muraux Coffrage bois	Presence	Trou < 2 mm	Granuleuse	Petite vrillette
Vol 20 (Porcherie 5)	Revêtements muraux Coffrage bois	Absence		Moisissure et infiltration	
Vol 14 (Local entrée)	Revêtements muraux Bois	Absence		Moisissure et infiltration	
Vol 14 (Local entrée)	Revêtements muraux Bois	Presence	Pourriture	Fibreuse	.
Vol 14 (Local entrée)	Revêtements muraux Bois	Presence	Trou < 2 mm	Granuleuse	Petite vrillette
Vol 14 (Local entrée)	Charpente Ensemble	Presence	Trou < 2 mm	Granuleuse	Petite vrillette
Vol 14 (Local entrée)	Revêtements muraux Bois	Presence	Pourriture	Molle	Molle
Vol 14 (Local entrée)	Menuiseries Porte	Presence	Trou < 2 mm	Granuleuse	Petite vrillette
Vol 14 (Local entrée)	Revêtements de sols	Absence			
Vol 14 (Local entrée)	Revêtements de plafonds	Absence			
Vol 14 (Local entrée)	Revêtements de sols	Absence

Vol 7 (Local cuve)	Revêtements muraux	Absence	Infiltration		
Vol 7 (Local cuve)	Revêtements de sols	Absence			
Vol 7 (Local cuve)	Revêtements de plafonds	Absence			
Vol 7 (Local cuve)	Menuiseries Porte	Présence	Pourriture	Fibreuse	.
Vol 7 (Local cuve)	Charpente Ensemble	Présence	Trou < 2 mm	Granuleuse	Petite vrillette
Vol 7 (Local cuve)	Revêtements de plafonds Poutre	Présence	Trou < 2 mm	Granuleuse	Petite vrillette
Vol 7 (Local cuve)	Revêtements de plafonds Poutre	Présence	Pourriture	Fibreuse	.
