# Rapport de repérage des matériaux et produits contenant de l'amiante avant démolition d'un immeuble bâti

Adresse : LIEU-DIT GERNUGUEN 22120 HILLION

Désignation : Porcherie

Date du rapport : 02/02/2026

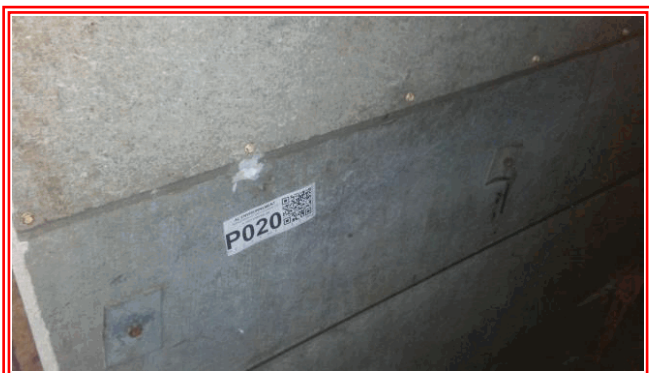
002EX132647 n°20 - 1 (P20) - Porcherie - Vol 12  
(Porcherie 4)

Porcherie	Vol 12 (Porcherie 4)	Murs et cloisons	Plaques planes en fibres-ciment	P20	Réalisation d'un prélèvement		002EX 13264 7 n°20 - 1	P20	Peinture / Fibres-cime nt - Effritable / Dur Fibreux - Rouge / Gris	Positif	Présen ce sur analyse
Porcherie	Vol 11 (Porcherie 3)	Murs et cloisons	Plaques planes en fibres-ciment	S16 (P20)	Sondage et extension de la ZPSO du prélèvement P20		002EX 13264 7 n°20 - 1	P20	Peinture / Fibres-cime nt - Effritable / Dur Fibreux - Rouge / Gris	Positif	Présen ce sur analyse

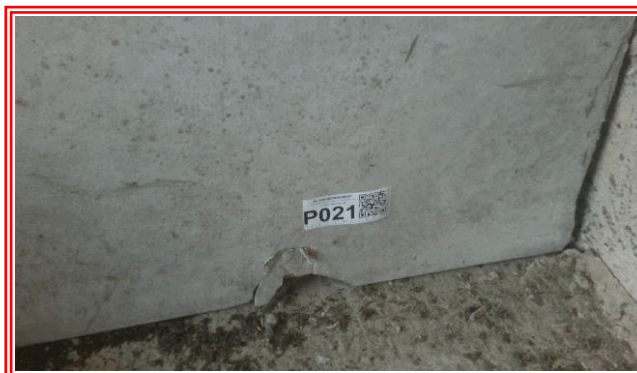
002EX132647 n°21 - 1 (P21) - Porcherie - Vol 14  
(Cabanon)

002EX132647 n°21 - 1 (P21)	Porcherie - Vol 14 (Cabanon)	Prélevement positif
002EX132647 n°22 - 1 (P22)	Porcherie - Vol 17 (Dégagement)	Prélevement positif

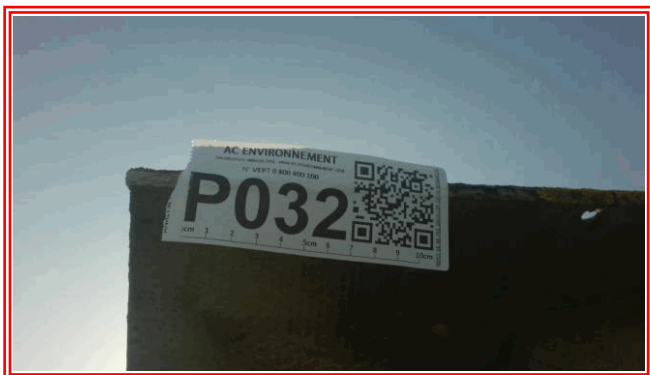
002EX132647 n°32 - 1 (P32) - Chauffage - Vol 24  
(Chaufferie)

Vol 24 (Chaufferie)	Toiture et étanchéité	Plaques ondulées	Plaques en fibres-ciment	P32
Vol 16 (Porche 7)	Parois verticales intérieures et enduits	Murs et cloisons	Plaques planes en fibres-ciment	P35
Vol 15 (Porche 6)	Parois verticales intérieures et enduits	Murs et cloisons	Plaques planes en fibres-ciment	P36
Vol 14 (Cabanon)	Parois verticales intérieures et enduits	Murs et cloisons	Plaques planes en fibres-ciment	P36
Vol 9 (Porcherie 1)	Plafond et faux-plafonds	Plafonds	Plaques planes en fibres-ciment	P37
Vol 10 (Porcherie 2)	Plafond et faux-plafonds	Plafonds	Plaques planes en fibres-ciment	P37
Vol 12 (Porcherie 4)	Plafond et faux-plafonds	Plafonds	Plaques planes en fibres-ciment	P38
Vol 11 (Porcherie 3)	Plafond et faux-plafonds	Plafonds	Plaques planes en fibres-ciment	P38
Vol 13 (Porcherie 5)	Plafond et faux-plafonds	Plafonds	Plaques planes en fibres-ciment	P38

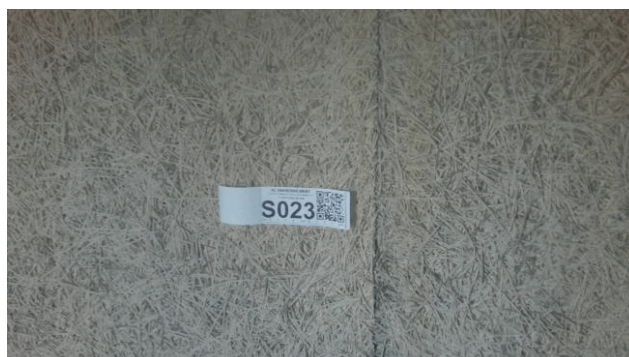
S23 - 1 (S23) - Chaufferie - Vol 24 (Chaufferie)

Chaufferie	Vol 24 (Chaufferie)	Murs et cloisons	Panneau Isolant fibre végétale	S23	Réalisation d'un sondage		S23 - 1				Matériau ne contenant pas d'amiante par nature
Porcherie	Vol 16 (Porche 7)	Murs et cloisons	Enduits ciment	P34	Réalisation d'un prélèvement		002EX 13264 7 n°34 - 1	P34	Ciment / Mortier - Dur / Dur - Gris / Gris	Négatif	Négatif sur analyse
