Département : **Côtes-d'Armor**
Commune : **22120 HILLION**
Adresse : **L'Avenue des Marais "Jernuguen"**
Références cadastrales : **Section cadastrale ZK, Parcelle(s) n° 83**
Désignation et situation du ou des lots de copropriété : **Ce bien ne fait pas partie d'une copropriété**
Périmètre de repérage : **Bâtiments d'élevage porcin**

Rapport de mission de repérage des matériaux et produits contenant de l'amiante dans le cadre de la vente du bien

Numéro de dossier :	23/IMO/5631/MIK
Date du repérage :	13/09/2023

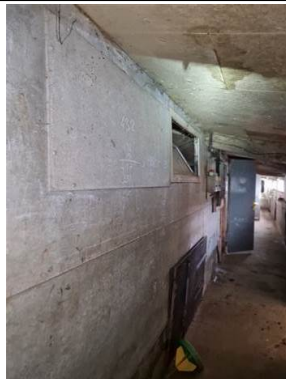
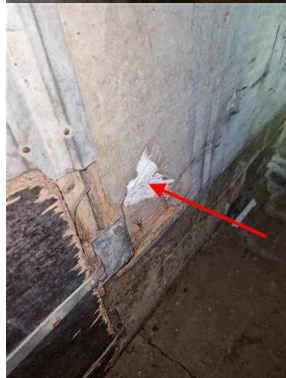
Localisation	Identifiant + Description	Conclusion (justification)	Etat de conservation** et préconisations*	Photo
Bâtiment 1 (Fin 1970) - Couloir	<p><u>Identifiant:</u> M001</p> <p><u>Description:</u> Panneaux de cloisons lisses ou moulurées, préfabriquées ou non</p> <p><u>Composant de la construction:</u> 3 - Parois verticales intérieures - Cloisons sèches (assemblées, préfabriquées)</p> <p><u>Partie à sonder:</u> Panneaux de cloisons lisses ou moulurées, préfabriquées ou non</p> <p><u>Liste selon annexe.13-9 du CSP:</u> B</p> <p><u>Localisation sur croquis:</u> M001</p>	Présence d'amiante (Sur jugement de l'opérateur)	<p>Matériau dégradé (étendue ponctuelle)</p> <p>Résultat AC1**</p> <p>Préconisation : Il est recommandé de réaliser une action corrective de premier niveau.</p>

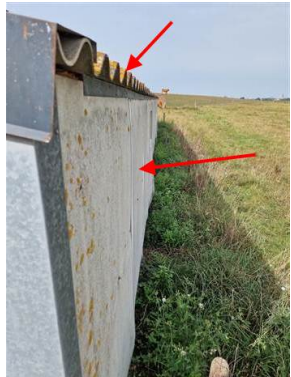
Localisation	Identifiant + Description	Conclusion (justification)	Etat de conservation** et préconisations*	Photo
	<p>Identifiant: M006</p> <p>Description: Panneaux</p> <p>Composant de la construction: 2 - Parois verticales extérieures et Façades - Façades légères, murs rideaux, bardages, panneaux sandwich</p> <p>Partie à sonder: Panneaux</p>	Présence d'amiante (Sur jugement de l'opérateur)	<p>Matériau dégradé (étendue ponctuelle)</p> <p>Résultat AC1**</p> <p>Préconisation : Il est recommandé de réaliser une action corrective de premier niveau.</p>

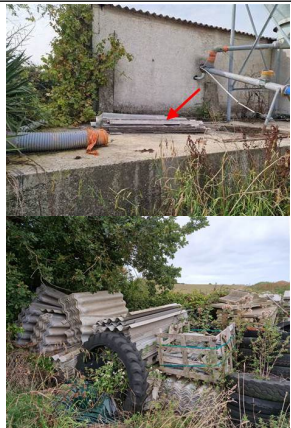
Parties extérieures	<p>Identifiant: M008</p> <p>Description: Dépôt de Plaques en fibres-ciment</p> <p>Composant de la construction: 1 - Couvertures, Toitures, Terrasses et étanchéités - Plaques ondulées et planes</p> <p>Partie à sonder: Plaques en fibres-ciment (y compris plaques « sous tuiles »)</p> <p>Liste selon annexe.13-9 du CSP: B</p> <p>Localisation sur croquis: M008</p>	Présence d'amiante (sur jugement personnel de l'opérateur)	<p>Matériau dégradé (étendue ponctuelle)</p> <p>Résultat AC1**</p> <p>Préconisation : Il est recommandé de réaliser une action corrective de premier niveau.</p>

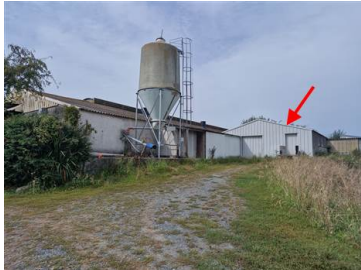
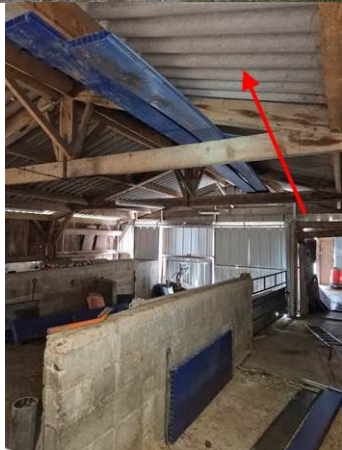
Localisation	Identifiant + Description	Photo
Bâtiment 2 (2007) - Embarquement	<p>Identifiant: M004</p> <p>Description: Plaques en fibres-ciment (y compris plaques « sous tuiles »)</p> <p>Composant de la construction: 1 - Couvertures, Toitures, Terrasses et étanchéités - Plaques ondulées et planes</p> <p>Partie à sonder: Plaques en fibres-ciment (y compris plaques « sous tuiles »)</p> <p>Liste selon annexe.13-9 du CSP: B</p> <p>Localisation sur croquis: M004</p> <p>Justificatif: Sur jugement de l'opérateur</p>

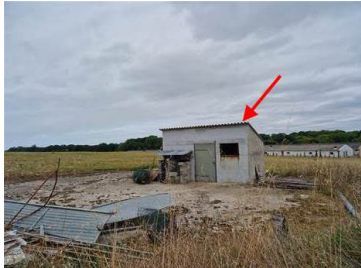
Bâtiment 4 (2007) - Local cuve à fioul	<p>Identifiant: M007</p> <p>Description: Plaques en fibres-ciment (y compris plaques « sous tuiles »)</p> <p>Composant de la construction: 1 - Couvertures, Toitures, Terrasses et étanchéités - Plaques ondulées et planes</p> <p>Partie à sonder: Plaques en fibres-ciment (y compris plaques « sous tuiles »)</p> <p>Liste selon annexe.13-9 du CSP: B</p> <p>Localisation sur croquis: M007</p> <p>Justificatif: Matériau qui par nature ne contient pas d'amiante</p>

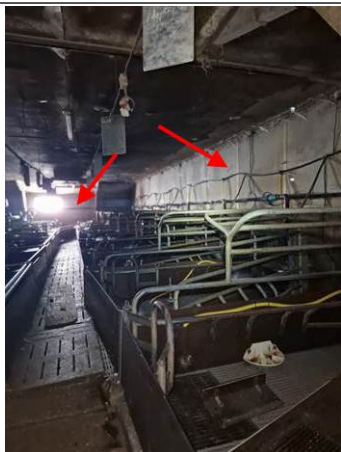
<p>Photo n° PhA001 Localisation : Bâtiment 1 (Fin 1970) - Couloir Ouvrage : 3 - Parois verticales intérieures - Cloisons sèches (assemblées, préfabriquées) Partie d'ouvrage : Panneaux de cloisons lisses ou moulurées, préfabriquées ou non Description : Panneaux de cloisons lisses ou moulurées, préfabriquées ou non Localisation sur croquis : M001</p>
 	<p>Photo n° PhA001 Localisation : Bâtiment 1 (Fin 1970) - Couloir Ouvrage : 3 - Parois verticales intérieures - Cloisons sèches (assemblées, préfabriquées) Partie d'ouvrage : Panneaux de cloisons lisses ou moulurées, préfabriquées ou non Description : Panneaux de cloisons lisses ou moulurées, préfabriquées ou non Localisation sur croquis : M001</p>

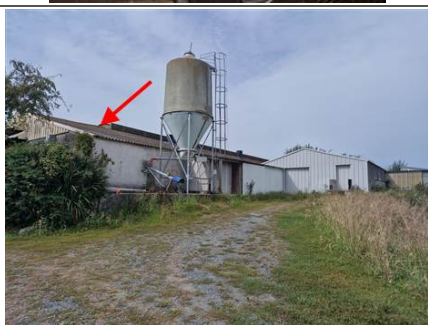
Photo n° PhA002

Localisation : Bâtiment 1 (Fin 1970) - Salles

Description : Panneaux de cloisons lisses ou moulurées, préfabriquées ou non

Dossier n° 23/IMO/5631/MIK
Date de l'évaluation : 13/09/2023
Bâtiment / local ou zone homogène : Bâtiment 1 (Fin 1970) - Salles
Identifiant Matériau : M002
Matériau : Panneaux de cloisons lisses ou moulurées, préfabriquées ou non
Résultat AC1 : Il est recommandé de réaliser une action corrective de premier niveau.

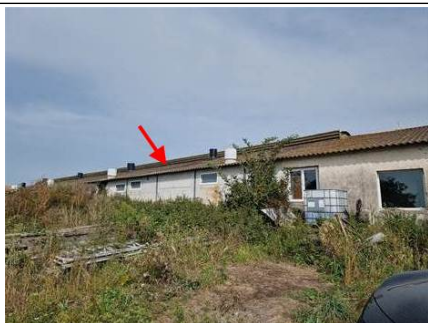
Photo n° PhA003

Localisation	Identifiant + Description	Conclusion (justification)	Etat de conservation** et préconisations*	Photo
Parties extérieures	<p><u>Identifiant:</u> M003</p> <p><u>Description:</u> Plaques en fibres-ciment (y compris plaques « sous tuiles »)</p> <p><u>Composant de la construction:</u> 1 - Couvertures, Toitures, Terrasses et étanchéités - Plaques ondulées et planes</p> <p><u>Partie à sonder:</u> Plaques en fibres-ciment (y compris plaques « sous tuiles »)</p> <p><u>Liste selon annexe.13-9 du CSP:</u> B</p> <p><u>Localisation sur croquis:</u> M003</p>	Présence d'amiante (Sur jugement de l'opérateur)	<p>Matériau dégradé (étendue ponctuelle)</p> <p>Résultat EP**</p> <p>Préconisation : Il est recommandé de réaliser une évaluation périodique.</p>	     
Bâtiment 3 (Fin 1970) - Bâtiment 3	<p><u>Identifiant:</u> M005</p> <p><u>Description:</u> Plaques en fibres-ciment (y compris plaques « sous tuiles »)</p> <p><u>Composant de la construction:</u> 1 - Couvertures, Toitures, Terrasses et étanchéités - Plaques ondulées et planes</p> <p><u>Partie à sonder:</u> Plaques en fibres-ciment (y compris plaques « sous tuiles »)</p> <p><u>Liste selon annexe.13-9 du CSP:</u> B</p> <p><u>Localisation sur croquis:</u> M005</p>	Présence d'amiante (sur jugement personnel de l'opérateur)	<p>Matériau dégradé (étendue ponctuelle)</p> <p>Résultat AC1**</p> <p>Préconisation : Il est recommandé de réaliser une action corrective de premier niveau.</p>

Localisation : Parties extérieures

Description : Plaques en fibres-ciment (y compris plaques « sous tuiles »)

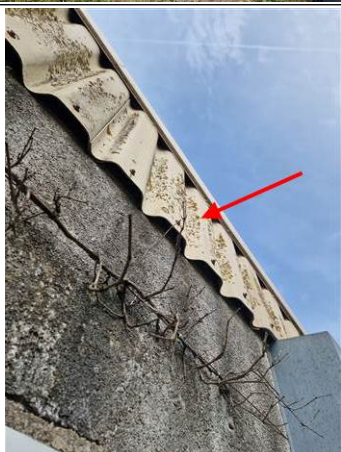
Photo n° PhA003

Localisation : Parties extérieures

Description : Plaques en fibres-ciment (y compris plaques « sous tuiles »)

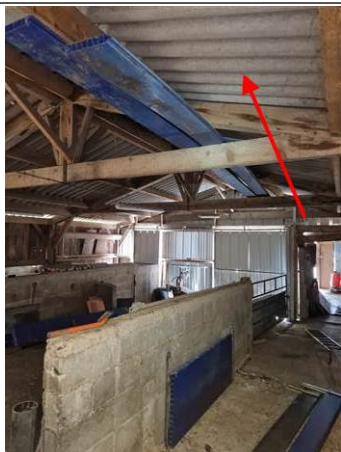
Photo n° PhA003

Localisation : Parties extérieures

Description : Plaques en fibres-ciment (y compris plaques « sous tuiles »)

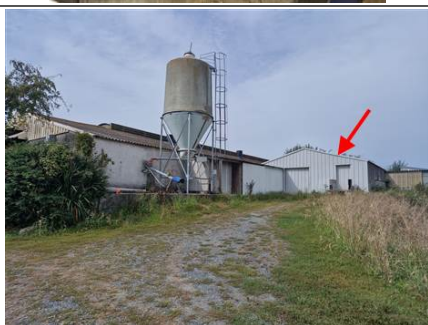
Photo n° PhA004

Localisation : Bâtiment 2 (2007) - Embarquement

Description : Plaques en fibres-ciment (y compris plaques « sous tuiles »)

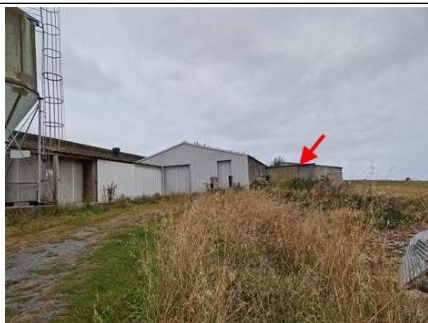
Photo n° PhA004

Localisation : Bâtiment 2 (2007) - Embarquement

Description : Plaques en fibres-ciment (y compris plaques « sous tuiles »)

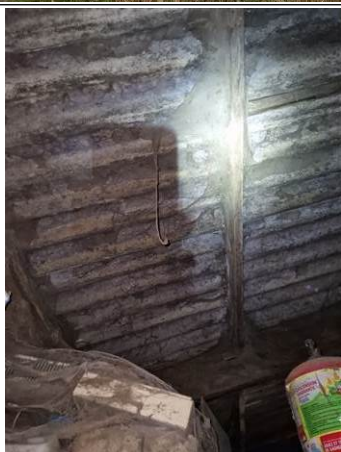
Photo n° PhA005

Localisation : Bâtiment 3 (Fin 1970) - Bâtiment 3

Description : Plaques en fibres-ciment (y compris plaques « sous tuiles »)

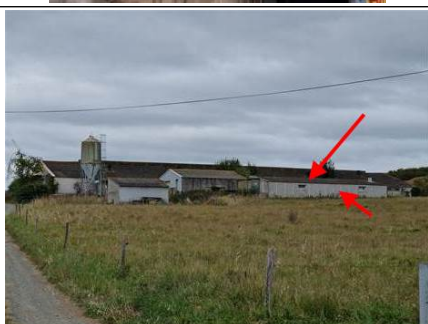
Photo n° PhA005

Localisation : Bâtiment 3 (Fin 1970) - Bâtiment 3

Description : Plaques en fibres-ciment (y compris plaques « sous tuiles »)
