**REAMENAGEMENT DU SERVICE DE SANTE AU TRAVAIL AU 2^{ème} ETAGE
ET DIVERS AMENAGEMENTS SUR LES AUTRES NIVEAUX**

B053 - BATIMENT BARIETY

**ANNEXE N°03 - DIAGNOSTIC DE REPERAGE AMIANTE AVANT
TRAVAUX**

A l'attention de VERDIER STEPHANIE**Rapport de repérage des matériaux et produits contenant de l'amiante avant réalisation de travaux dans un immeuble bâti****Article R4412-97 du Code du Travail, Norme NF X 46-020 du 5 août 2017**

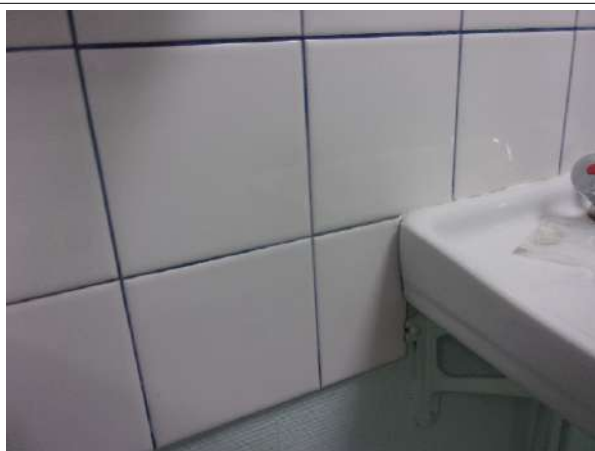
Prélèvement - P006 : BAT 23 - BARIETY / SOUS SOL /
PIECE 0007 - Colle de plinthe- (Présence d'amiante)

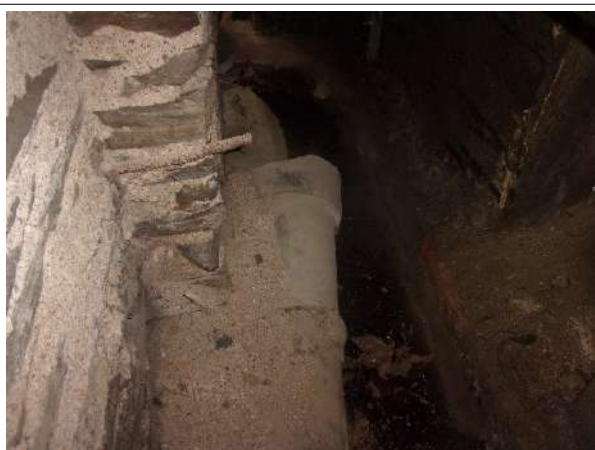
Prélèvement - P028 : BAT 23 - BARIETY / SOUS SOL /
EXTERIEUR - Conduit- (Présence d'amiante)

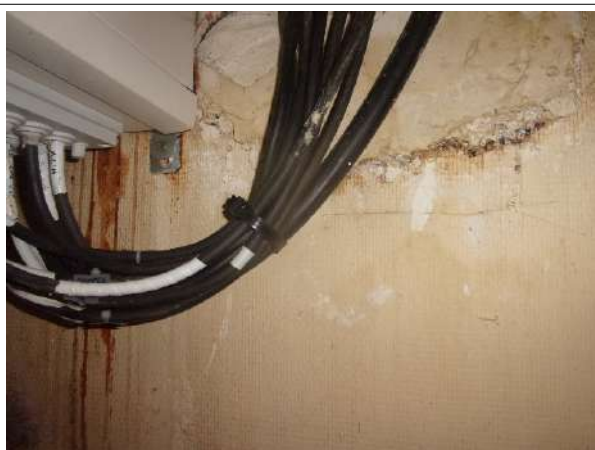
Prélèvement - P045 : BAT 23 - BARIETY / SOUS SOL /
PIECE 0040 - Ragréage- (Présence d'amiante)

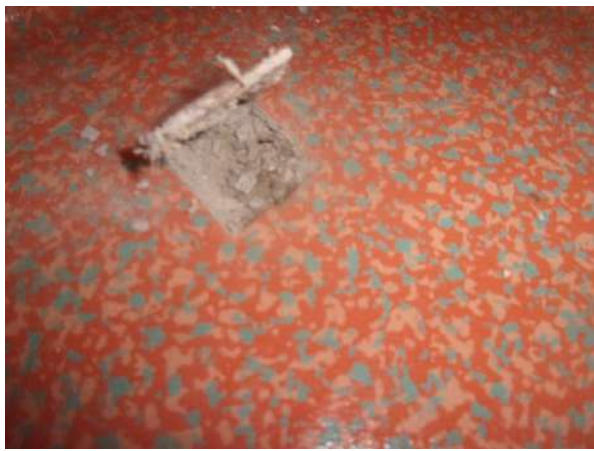
Prélèvement - P006 : BAT 23 - BARIETY / R+1 / PIECE /
2013 - Lé plastique- (Présence d'amiante)

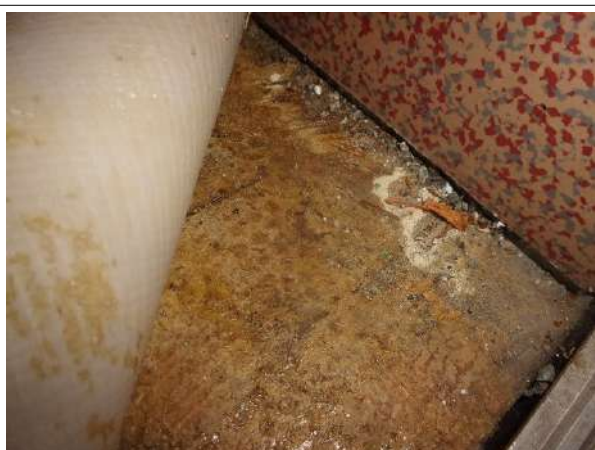
Prélèvement - P20 : BAT 23 BARIETY / R+4 / ASCENSEUR / CABINE - Colle- (Présence d'amiante)
