## DOSSIER DE DIAGNOSTIC TECHNIQUE

**Référence : 002ER117171-1**  
A communiquer pour toute correspondance  
Réalisé le : 10/10/2025  
Référence mandataire : CR-ABCD

A-B-C-D Bâtiment principal  
103 Grande Rue de la Croix Rousse  
69004 LYON

# Rapport de repérage des matériaux et produits contenant de l'amiante avant réalisation de travaux dans un immeuble bâti

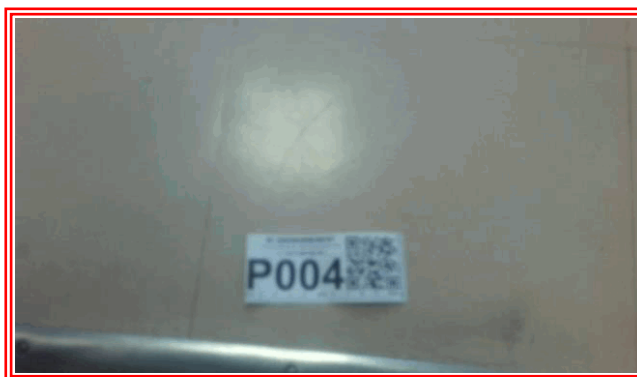
CR-C-01-13	Revêtement de sol	Revêtement de sol	Dalles plastiques	002ER117171 n°4
CR-C-01-12	Revêtement de sol	Revêtement de sol	Dalles plastiques	002ER117171 n°4

002ER117171 n°4 - 2 (P4) - ABCD-01 - C-01

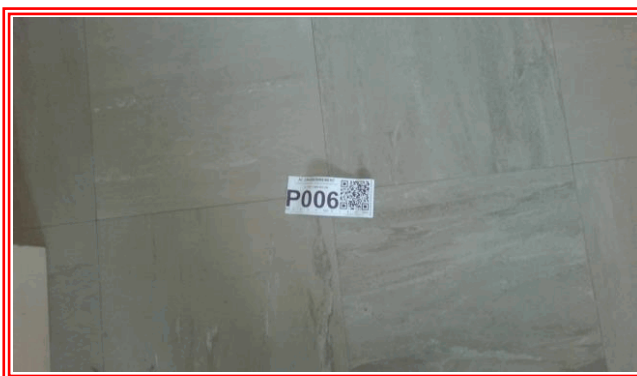
CR-D-02-34	Revêtement de sol	Revêtement de sol	Dalles plastiques	002ER117171 n°6
CR-D-02-36	Revêtement de sol	Revêtement de sol	Dalles plastiques	002ER117171 n°6

002ER117171 n°6 - 2 (P6) - ABCD-02 - D-02

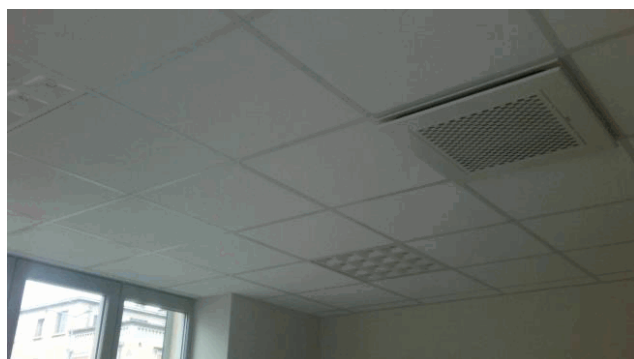
002ER117171 n°1 - 4 (S1) - ABCD-RC - A-RC

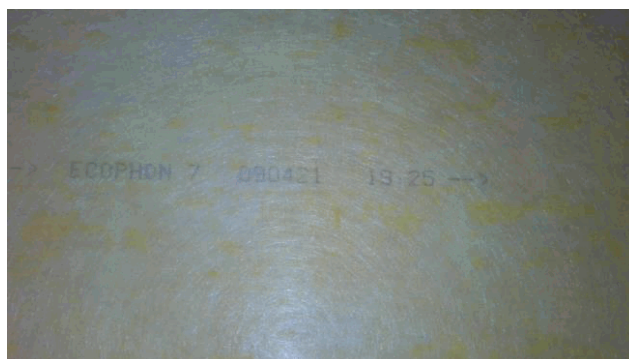
002ER117171 n°1 - 2 (S1) - ABCD-RC - A-RC

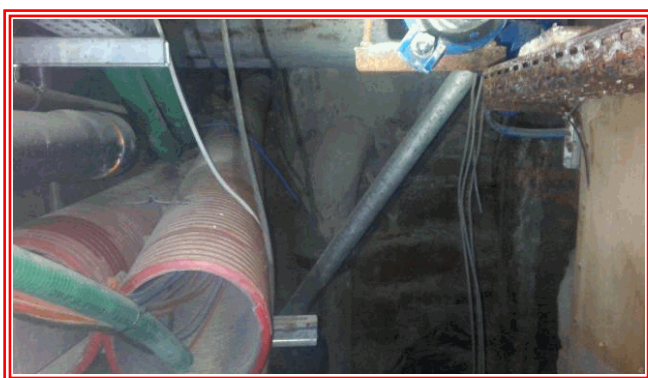
Localisation	Catégorie	Composant	Partie de composant	Sur avis / réf pré.
CR-A-S1-05	Conduits, canalisations et équipements	Conduit fluide non identifié	Conduit en fibres-ciment	S2
CR-A-S1-05	Conduits, canalisations et équipements	Conduit fluide non identifié	Conduit en fibres-ciment	S3
CR-A-S1-05	Conduits, canalisations et équipements	Conduit fluide non identifié	Conduit en fibres-ciment	S4
CR-A-S1-06	Conduits, canalisations et équipements	Conduit fluide non identifié	Conduit en fibres-ciment	S4
CR-A-S1-05	Conduits, canalisations et équipements	Conduit fluide non identifié	Conduit en fibres-ciment	S5
C-S1	Conduits, canalisations et équipements	Conduit fluide non identifié	Conduit en fibres-ciment	S6
CR-C-S1-17	Conduits, canalisations et équipements	Conduit fluide non identifié	Conduit en fibres-ciment	S6
C-S1	Conduits, canalisations et équipements	Conduit fluide non identifié	Conduit en fibres-ciment	S7

002ER117171 n°1 - 2 (S2) - ABCD-S1 - CR-A-S1-05

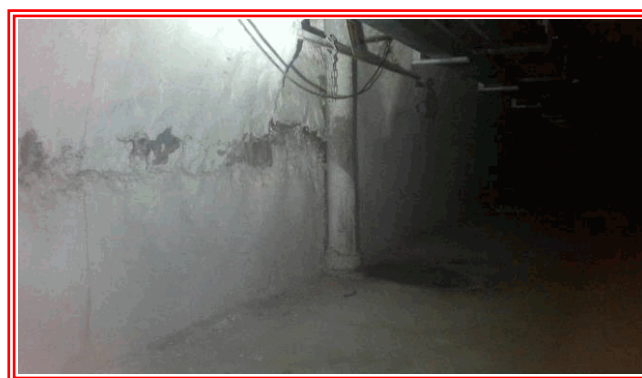
002ER117171 n°1 - 3 (S3) - ABCD-S1 - CR-A-S1-05

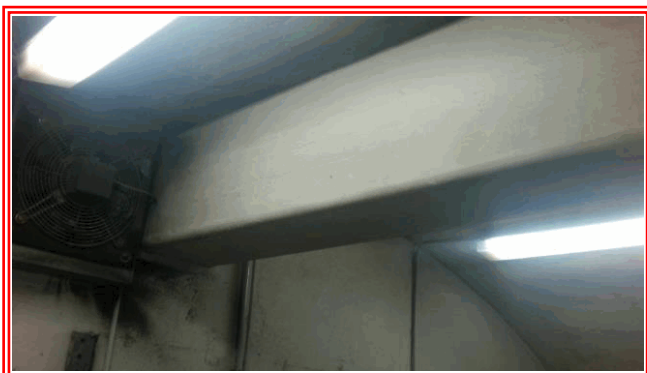
002ER117171 n°1 - 2 (S4) - ABCD-S1 - CR-A-S1-05

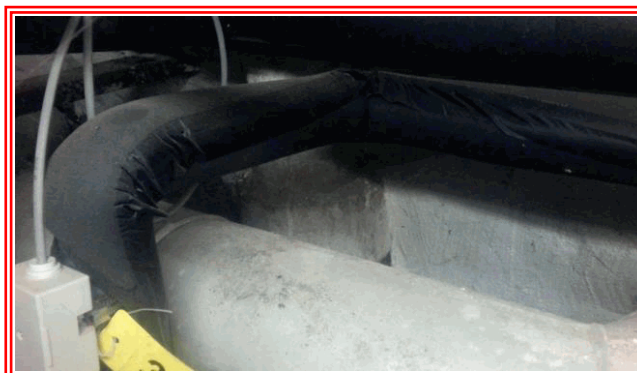
002ER117171 n°1 - 2 (S5) - ABCD-S1 - CR-A-S1-05

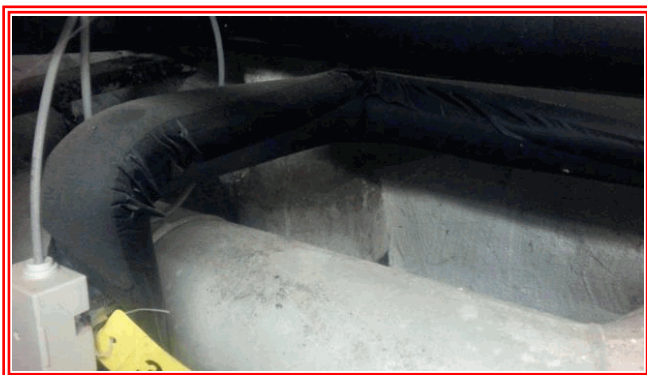
002ER117171 n°2 - 1 (S6) - ABCD-S1 - C-S1

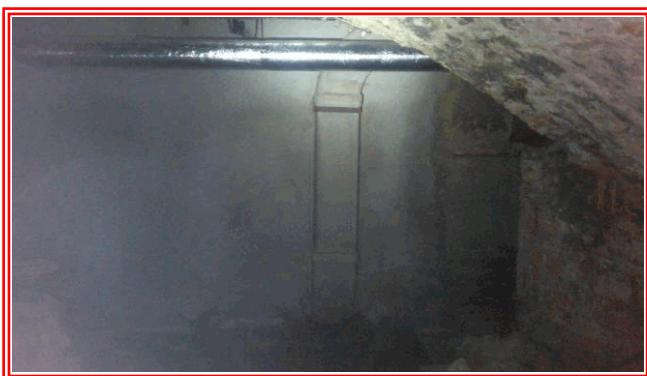
002ER117171 n°2 - 2 (S8) - ABCD-S1 - D-S1

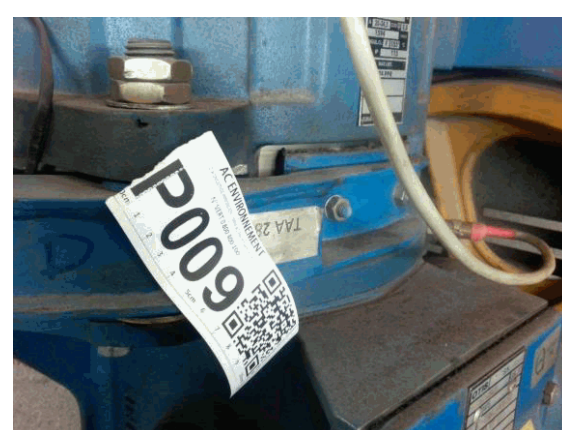
002ER117171-1 n°9 - 1 (P9) - Ascenseur - Machinerie

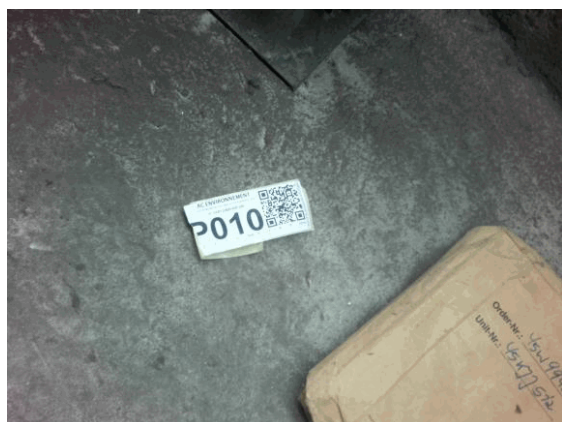
002ER117171-1 n°10 - 1 (P10) - Ascenseur - Machinerie

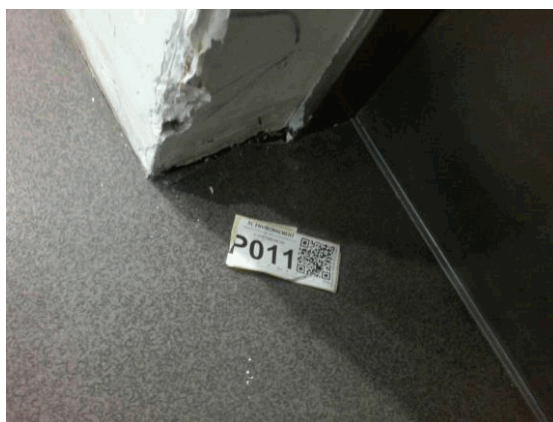
002ER117171-1 n°11 - 1 (P11) - ABCD-03 - Vol 68

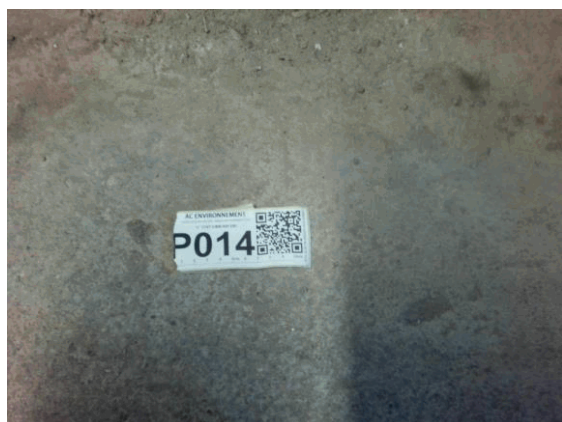
002ER117171-1 n°14 - 1 (P14) - ABCD-S1 - Vol 70

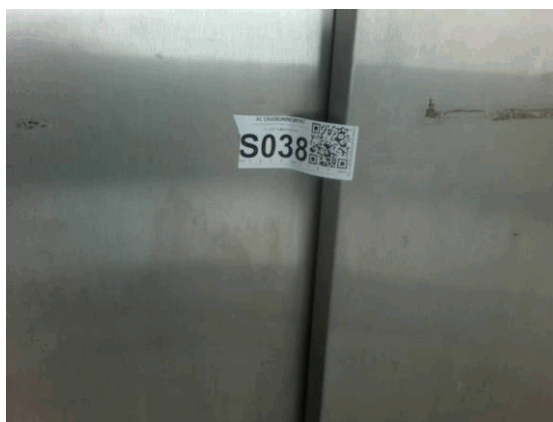
S38 - 1 (S38)	Ascenseur - Machinerie	Absence : pas d'amiante par nature

S38 - 1 (S38) - Ascenseur - Machinerie

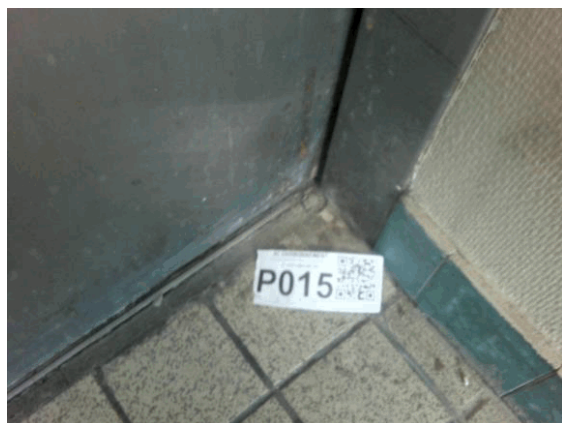
002ER117171-1 n°15 - 1 (P15) - ABCD-01 - Vol 71

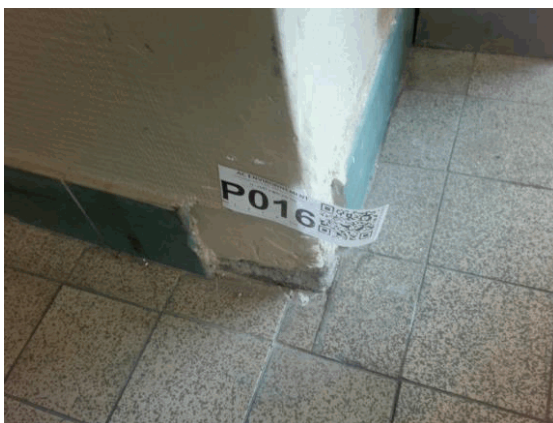
002ER117171-1 n°16 - 1 (P16) - ABCD-01 - Vol 71

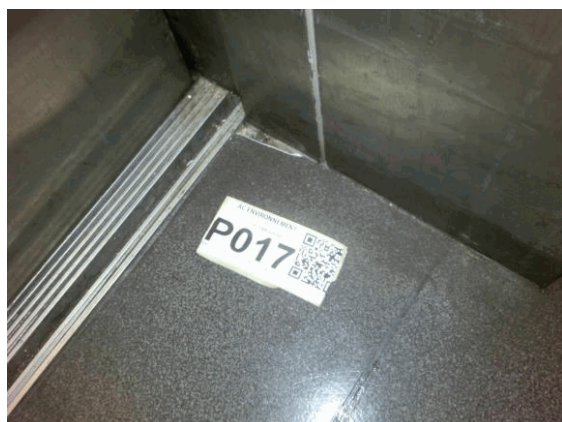
002ER117171-1 n°17 - 1 (P17) - ABCD-M0 - Vol 72

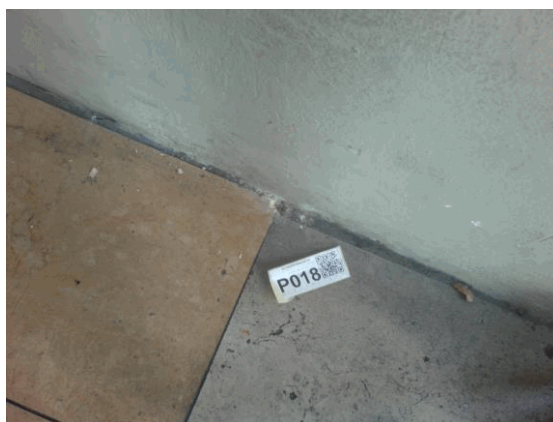
002ER117171-1 n°18 - 1 (P18) - ABCD-RC - Vol 66
