DOSSIER DE DIAGNOSTIC TECHNIQUE

Référence : 002EW915967
A communiquer pour toute correspondance
Réalisé le : 02/10/2025
Référence mandataire : HEH-PAV-R

Pavillon R
5 Place d'Arsonval
69003 LYON

Rapport de repérage des matériaux et produits contenant de l'amiante avant réalisation de travaux dans un immeuble bâti

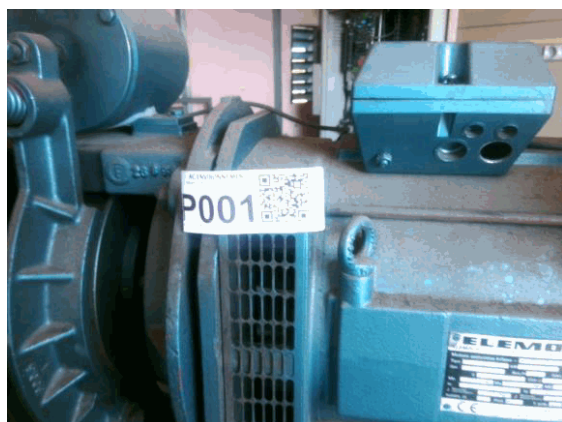
002EW915967 n°1 - 1 (P1) - Ascenseur R1 -
ASC-HEH-R-1

Référence	Localisation	Action
002EW915967 n°1 - 1 (P1)	Ascenseur R1 - ASC-HEH-R-1	Prélèvement négatif
002EW915967 n°2 - 1 (P2)	Ascenseur R1 - ASC-HEH-R-1	Prélèvement négatif
002EW915967 n°3 - 1 (P3)	Ascenseur R1 - ASC-HEH-R-1	Prélèvement négatif
002EW915967 n°4 - 1 (P4)	Ascenseur R1 - ASC-HEH-R-1	Prélèvement négatif
002EW915967 n°5 - 1 (P5)	Ascenseur R1 - ASC-HEH-R-1	Prélèvement négatif
002EW915967 n°6 - 1 (P6)	Ascenseur R1 - Vol 2	Prélèvement négatif
002EW915967 n°7 - 1 (P7)	Ascenseur R1 - Vol 7	Prélèvement négatif
002EW915967 n°8 - 1 (P8)	Ascenseur R1 - Vol 6	Prélèvement négatif
002EW915967 n°9 - 1 (P9)	Ascenseur R1 - Vol 6	Prélèvement négatif
002EW915967 n°10 - 1 (P10)	Ascenseur R1 - Vol 6	Prélèvement négatif
002EW915967 n°11 - 1 (P11)	Ascenseur R1 - Vol 3	Prélèvement négatif
	Ascenseur R1 - Vol 7	l1

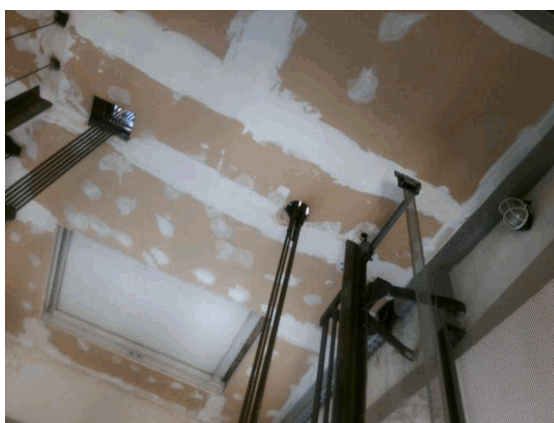
002EW915967 n°12 - 2 - Ascenseur R1 - Vol 7

Localisation	Matériau	Justification	Investigation complémentaire restant à réaliser	Moyen d'accès à mettre en oeuvre
Vol 7	Panneaux vissés	Inaccessible dans la gaine.
