DOSSIER DE DIAGNOSTIC TECHNIQUE

Référence : 002EW915969
A communiquer pour toute correspondance
Réalisé le : 02/10/2025
Référence mandataire : HEH-PAV-V

Pavillon V
5 Place d'Arsonval
69003 LYON

Rapport de repérage des matériaux et produits contenant de l'amiante avant réalisation de travaux dans un immeuble bâti

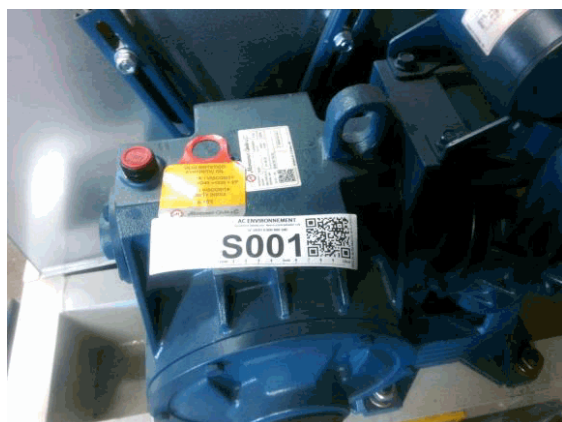
S1 - 1 (S1) - Ascenseur V1 - Vol 1

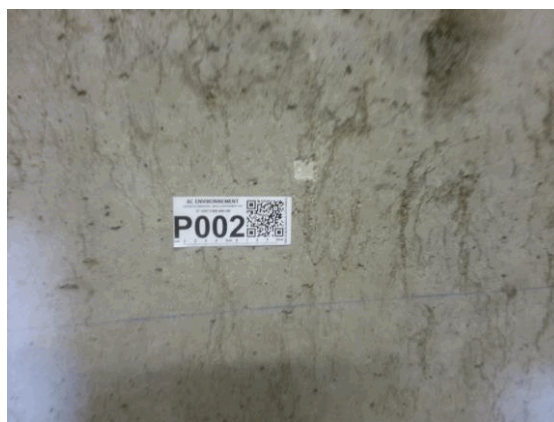
002EW915969 n°2 - 1 (P2) - Ascenseur V1 - Vol 1

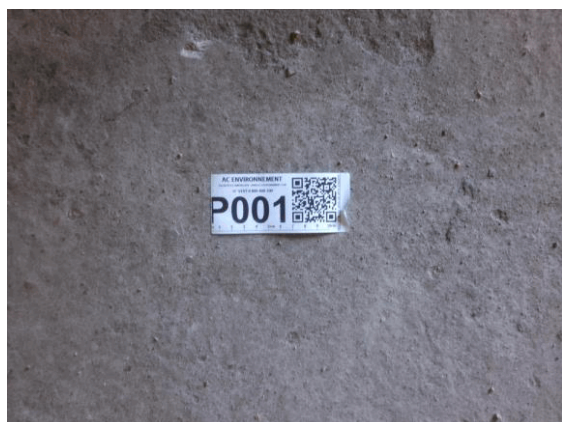
002EW915969 n°1 - 1 (P1) - Ascenseur V1 - Vol 1

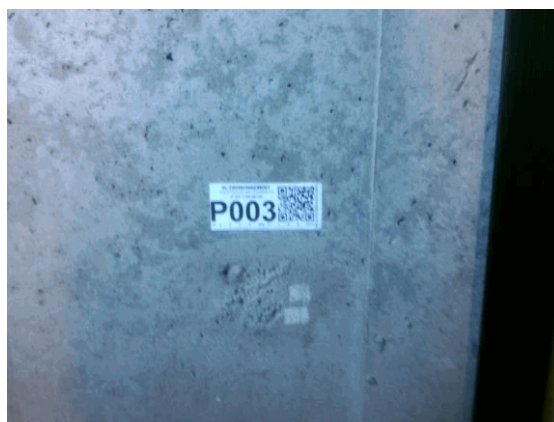
002EW915969 n°3 - 1 (P3) - Ascenseur V1 - Vol 2

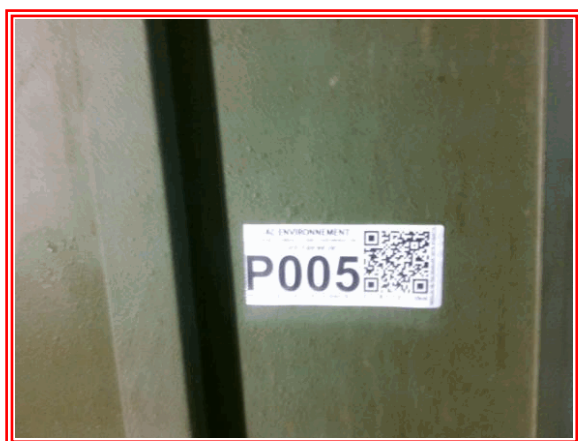
Localisation	Catégorie	Composant	Partie de composant	Sur avis / réf pré.
V-03-01	Ascenseurs et monte charges	Portes palières	Peinture porte palière	P5
Vol 4	Ascenseurs et monte charges	Portes palières	Peinture porte palière	P5
Vol 5	Ascenseurs et monte charges	Portes palières	Peinture porte palière	P5
Vol 6	Ascenseurs et monte charges	Portes palières	Peinture porte palière	P5
Vol 2	Ascenseurs et monte charges	Portes palières	Peinture porte palière	P5

002EW915969 n°5 - 1 (P5) - Ascenseur V1 - V-03-01

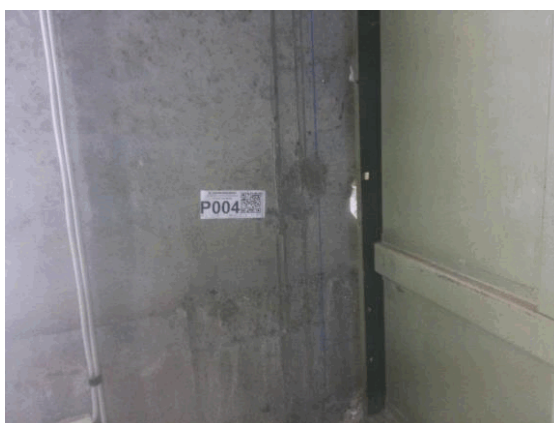
002EW915969 n°4 - 1 (P4) - Ascenseur V1 - V-03-01

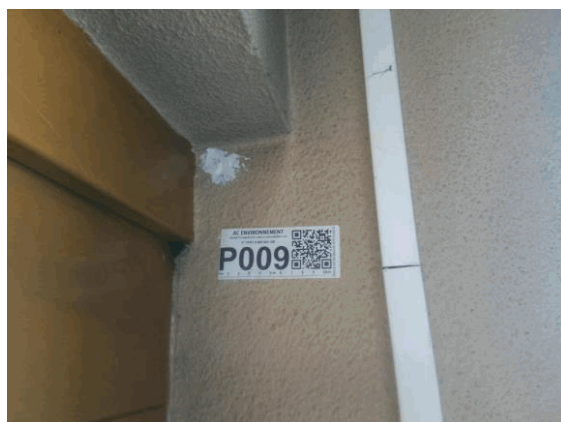
002EW915969 n°9 - 1 (P9) - Ascenseur V1 - V-03-01

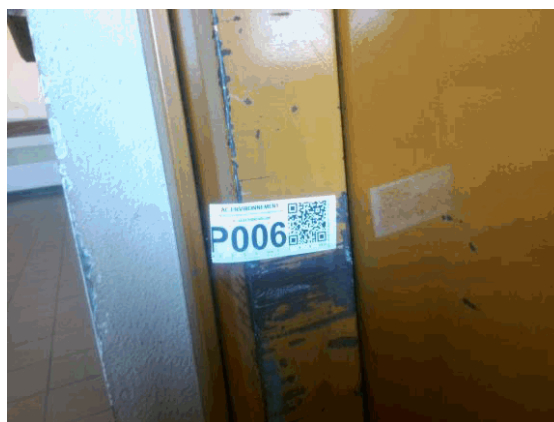
002EW915969 n°6 - 1 (P6) - Ascenseur V1 - V-03-01

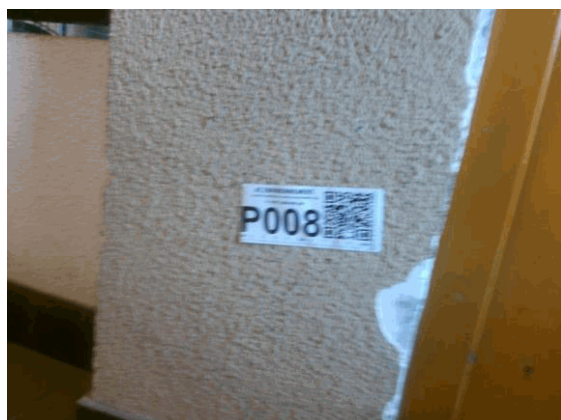
002EW915969 n°8 - 1 (P8) - Ascenseur V1 - V-03-01

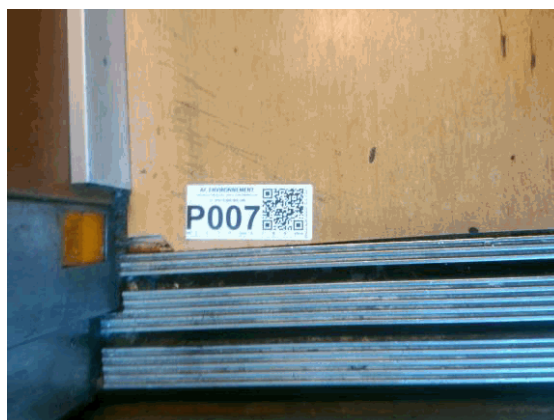
002EW915969 n°7 - 1 (P7) - Ascenseur V1 - Vol 2

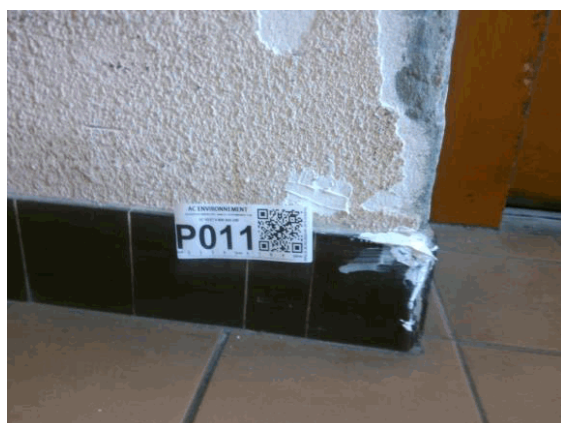
002EW915969 n°11 - 1 (P11) - Ascenseur V1 - Vol 4

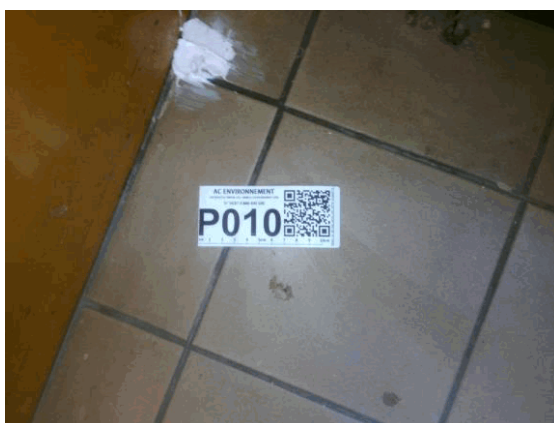
002EW915969 n°10 - 1 (P10) - Ascenseur V1 - Vol 4
