DOSSIER DE DIAGNOSTIC TECHNIQUE

Référence : 002EW915971
A communiquer pour toute correspondance
Réalisé le : 02/10/2025
Référence mandataire : HEH-PAV-T

Pavillon T
5 Place d'Arsonval
69003 LYON

Rapport de repérage des matériaux et produits contenant de l'amiante avant réalisation de travaux dans un immeuble bâti

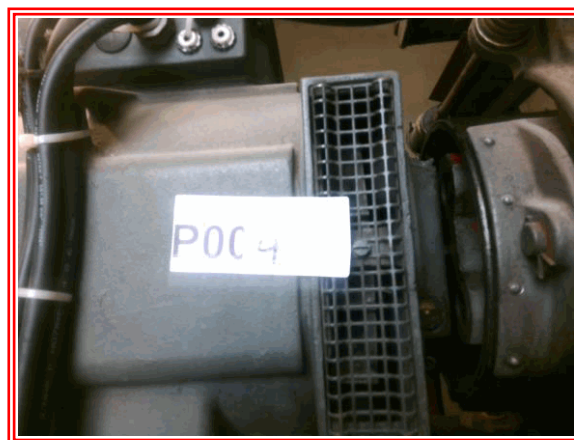
002EW915971 n°4 - 1 (P4) - Ascenseur T1 - T-02-06E

Localisation	Catégorie	Composant	Partie de composant	Sur avis / réf pré.
T-02-06E	Ascenseurs et monte charges	Machinerie	Frein	P4

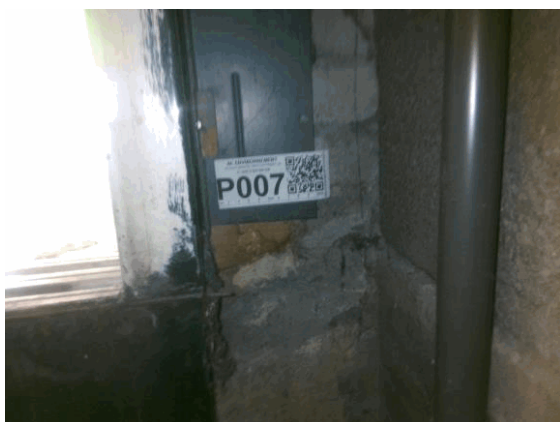
002EW915971 n°7 - 1 (P7) - Ascenseur T1 - Vol 5

Plan	Localisation	Composant	Partie composant	Réf action	Observation	Précision loc.	Ref photo	Ref Pré.	Descriptif	Résultat	Conclusion
Ascensce ur T1	T-02-06E	Murs et cloisons	Enduits ciment	P1	Réalisation d'un prélèvement	Enduit ciment sur porteur	002EW 91597 1 n°1 - 1	P1	Ciment - Effritable - Gris	Négatif	Négatif sur analyse
Ascensce ur T1	Vol 2	Murs et cloisons	Enduits ciment	P5	Réalisation d'un prélèvement	Enduit ciment sur gaine	002EW 91597 1 n°5 - 1	P5	Ciment - Effritable - Gris Blanc	Négatif	Négatif sur analyse
Ascensce ur T1	Vol 5	Murs et cloisons	Enduit de rebouchage	P7	Réalisation d'un prélèvement		002EW 91597 1 n°7 - 1	P7	Matériau - Dur - Beige	Négatif	Négatif sur analyse
Ascensce ur T1	Vol 5	Murs et cloisons	Enduit de rebouchage	S4	Sondage et extension de la ZPSO du prélèvement P7		002EW 91597 1 n°7 - 1	P7	Matériau - Dur - Beige	Négatif	Négatif sur analyse
Ascensce ur T1	Vol 3	Murs et cloisons	Enduit de rebouchage	S5	Sondage et extension de la ZPSO du prélèvement P7		002EW 91597 1 n°7 - 1	P7	Matériau - Dur - Beige	Négatif	Négatif sur analyse

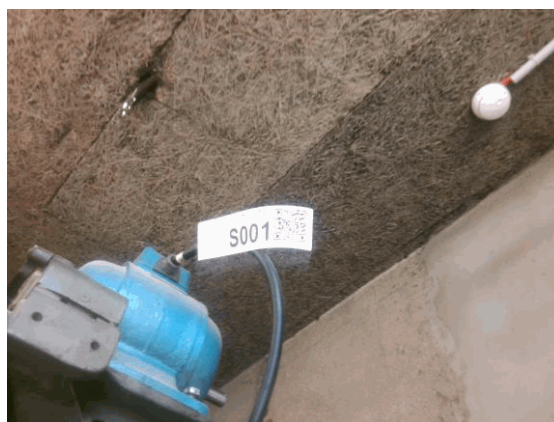
S1 - 1 (S1) - Ascenseur T1 - T-02-06E

Plan	Localisation	Composant	Partie composant	Réf action	Observation	Précision loc.	Ref photo	Ref Prél.	Descriptif	Résultat	Conclusion
Ascenseur T1	T-02-06E	Plafonds	Panneaux collés	S1	Réalisation d'un sondage		S1 - 1				Materiau ne contenant pas d'amiante par nature
