DOSSIER DE DIAGNOSTIC TECHNIQUE

GHLS_BAT_3B_N00_

165 CHEMIN DE GRAND REVOYET

Rapport de repérage des matériaux et produits contenant de l'amiante avant réalisation de travaux dans un immeuble bâti

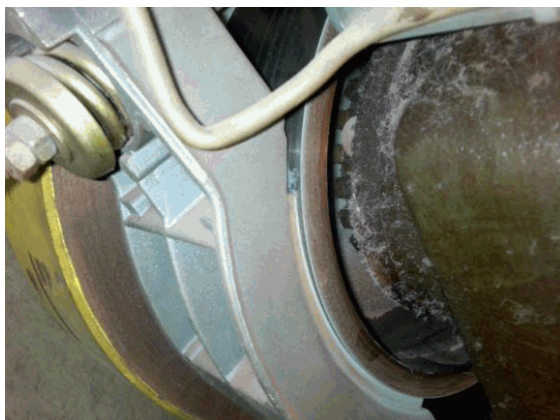
Plan	Localisation	Composant	Partie composant	Réf action	Observation	Précision loc.	Ref photo	Ref Pré.	Descriptif	Résultat	Conclusion
Ascenseur	Vol 5	Machinerie	Frein	P1	Réalisation d'un prélèvement	Frein	002EW936009 n°1 - 1	P1	Matériau / Matériau - Effritable / Dur Fibreux - Orange / Gris	Négatif	Négatif sur analyse
Ascenseur	Vol 5	Machinerie	Frein	P1	Sondage et extension de la ZPSO du prélèvement P1	Frein	002EW936009 n°1 - 1	P1	Matériau / Matériau - Effritable / Dur Fibreux - Orange / Gris	Négatif	Négatif sur analyse
3B R+1	Vol 3	Portes palières	Peinture porte palière	P7	Réalisation d'un prélèvement	Bleu	002EW936009 n°7 - 1	P7	Peinture - Effritable - Bleu Gris	Négatif	Négatif sur analyse

002EW936009 n°1 - 1 (P1) - Ascenseur - Vol 5

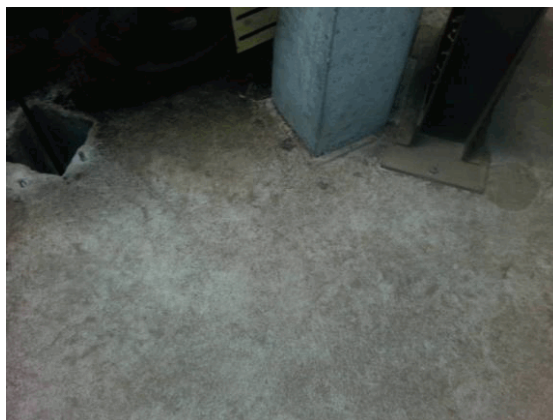
Plan	Localisation	Composant	Partie composant	Réf action	Observation	Précision loc.	Ref photo	Ref Prél.	Descriptif	Résultat	Conclusion
Ascenseur	Vol 5	Revêtement de sol	Chape maigre (base ciment)	P2	Réalisation d'un prélèvement	Gris	002EW936009 n°2 - 1	P2	Mortier - Dur - Gris	Négatif	Négatif sur analyse

002EW936009 n°2 - 1 (P2) - Ascenseur - Vol 5

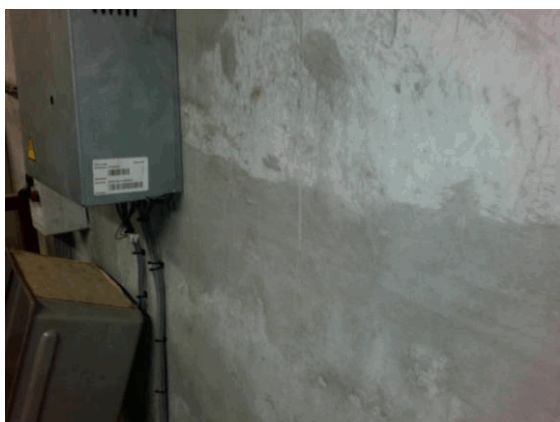
002EW936009 n°3 - 1 (P3) - Ascenseur - Vol 5

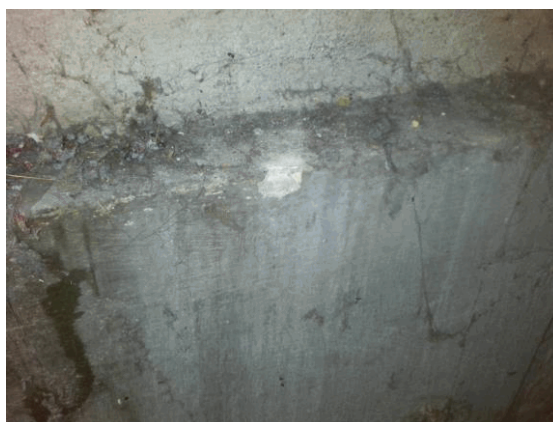
002EW936009 n°4 - 1 (P4) - Ascenseur - Vol 5

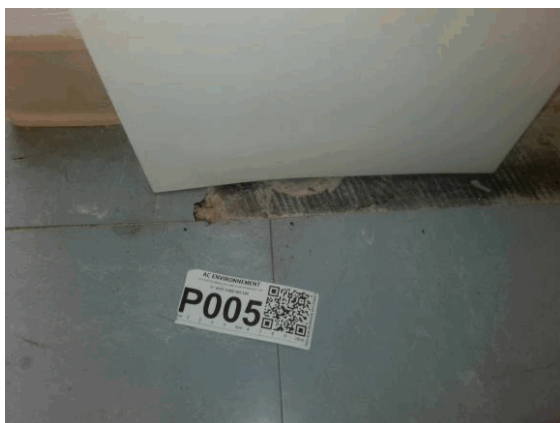
002EW936009 n°5 - 1 (P5) - 3B R+1 - Vol 3

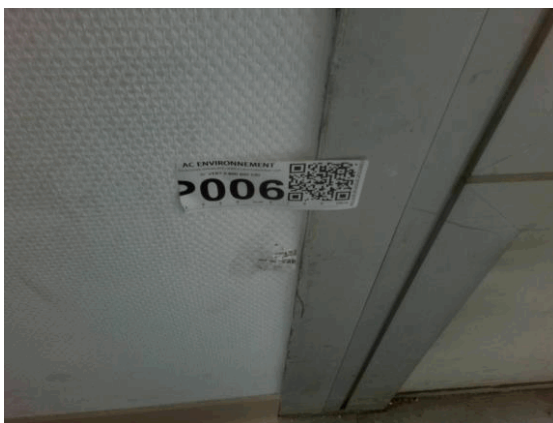
002EW936009 n°6 - 1 (P6) - 3B R+1 - Vol 3

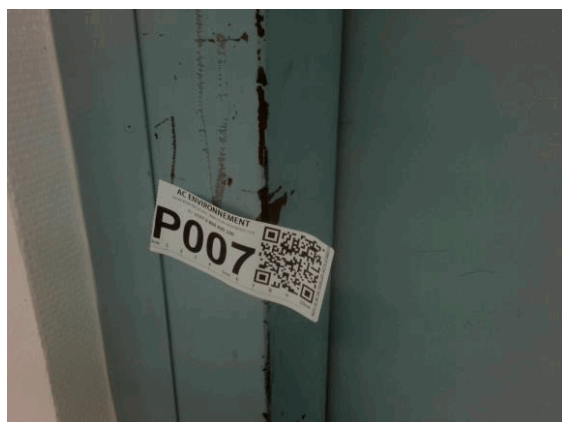
002EW936009 n°7 - 1 (P7) - 3B R+1 - Vol 3

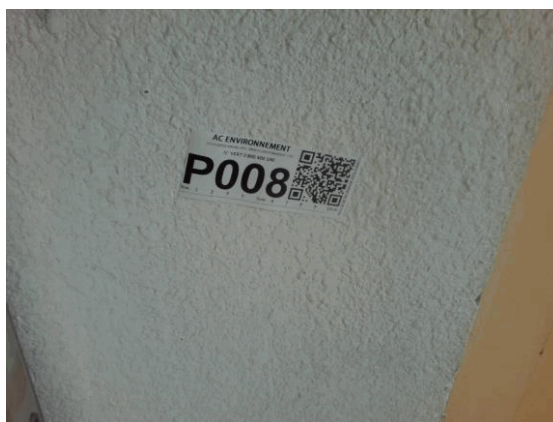
002EW936009 n°8 - 1 (P8) - 3B R+4 - Vol 6

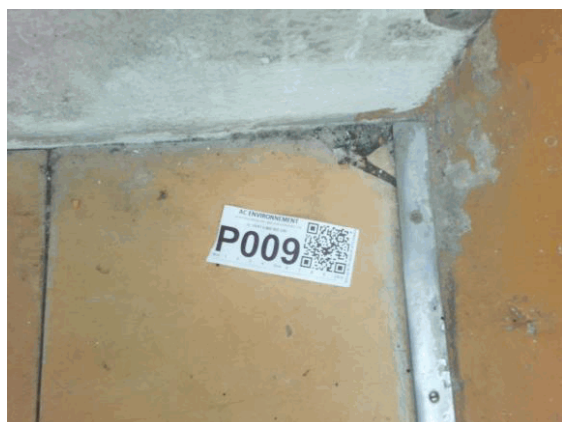
002EW936009 n°9 - 1 (P9) - 3B R+4 - Vol 6

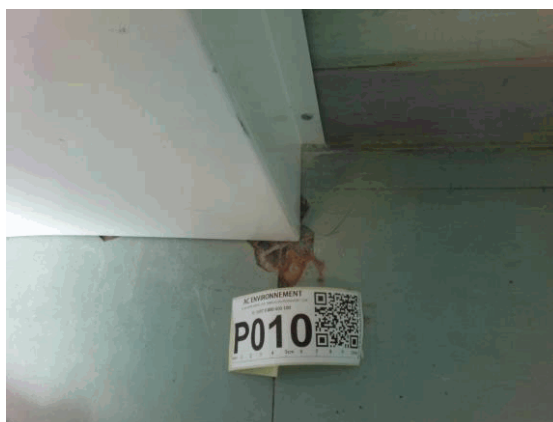
002EW936009 n°10 - 1 (P10) - 3B R+3 - Vol 7

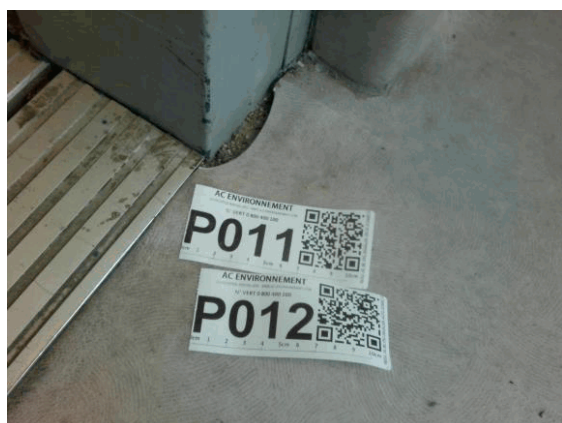
002EW936009 n°11 - 1 (P11) - 3B R+2 - Vol 4

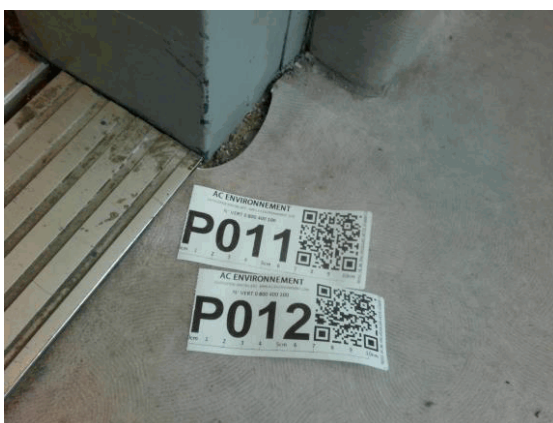
002EW936009 n°12 - 1 (P12) - 3B R+2 - Vol 4

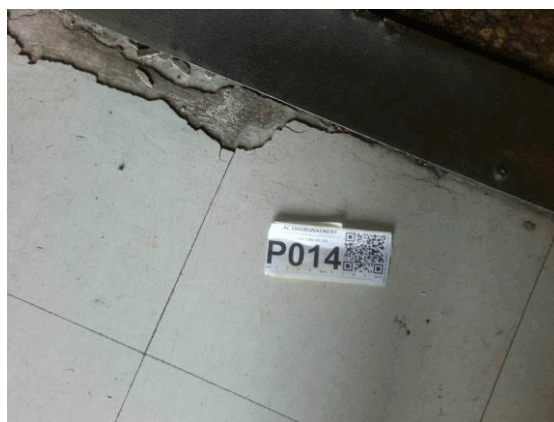
002EW936009 n°14 - 1 (P14) - 3B S1 - Vol 1

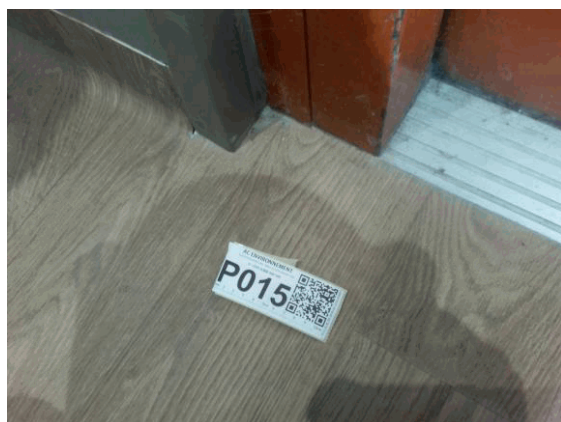
Plan	Localisation	Composant	Partie composant	Réf action	Observation	Précision loc.	Ref photo	Ref Pré.	Descriptif	Résultat	Conclusion
3B R+2	Vol 4	Revêtement de sol	Chape maigre (base ciment) + colle beige	P12	Réalisation d'un prélèvement	Chape maigre (base ciment) + colle beige	002EW936009 n°12 - 1	P12	Colle / Mortier - Souple / Dur - Beige / Gris	Négatif	Négatif sur analyse
3B S1	Vol 1	Revêtement de sol	Dalles plastiques	P14	Réalisation d'un prélèvement	Dalles plastiques + colle noire	002EW936009 n°14 - 1	P14	Revêtement - Dur - Gris	Négatif	Négatif sur analyse
3B RDC	Vol 2	Revêtement de sol	Lés plastiques avec sous-couche	P15	Réalisation d'un prélèvement	Lés plastiques avec sous-couche	002EW936009 n°15 - 1	P15	Revêtement - Souple - Gris	Négatif	Négatif sur analyse

002EW936009 n°15 - 1 (P15) - 3B RDC - Vol 2
