## DOSSIER DE DIAGNOSTIC TECHNIQUE

HDC-BAT-E  
27 Rue Gabriel Péri  
69100 VILLEURBANNE

## Rapport de repérage des matériaux et produits contenant de l'amiante avant réalisation de travaux dans un immeuble bâti

Rénovation de l'ascenseur (moteur/gaine/cabine) et sol des paliers.

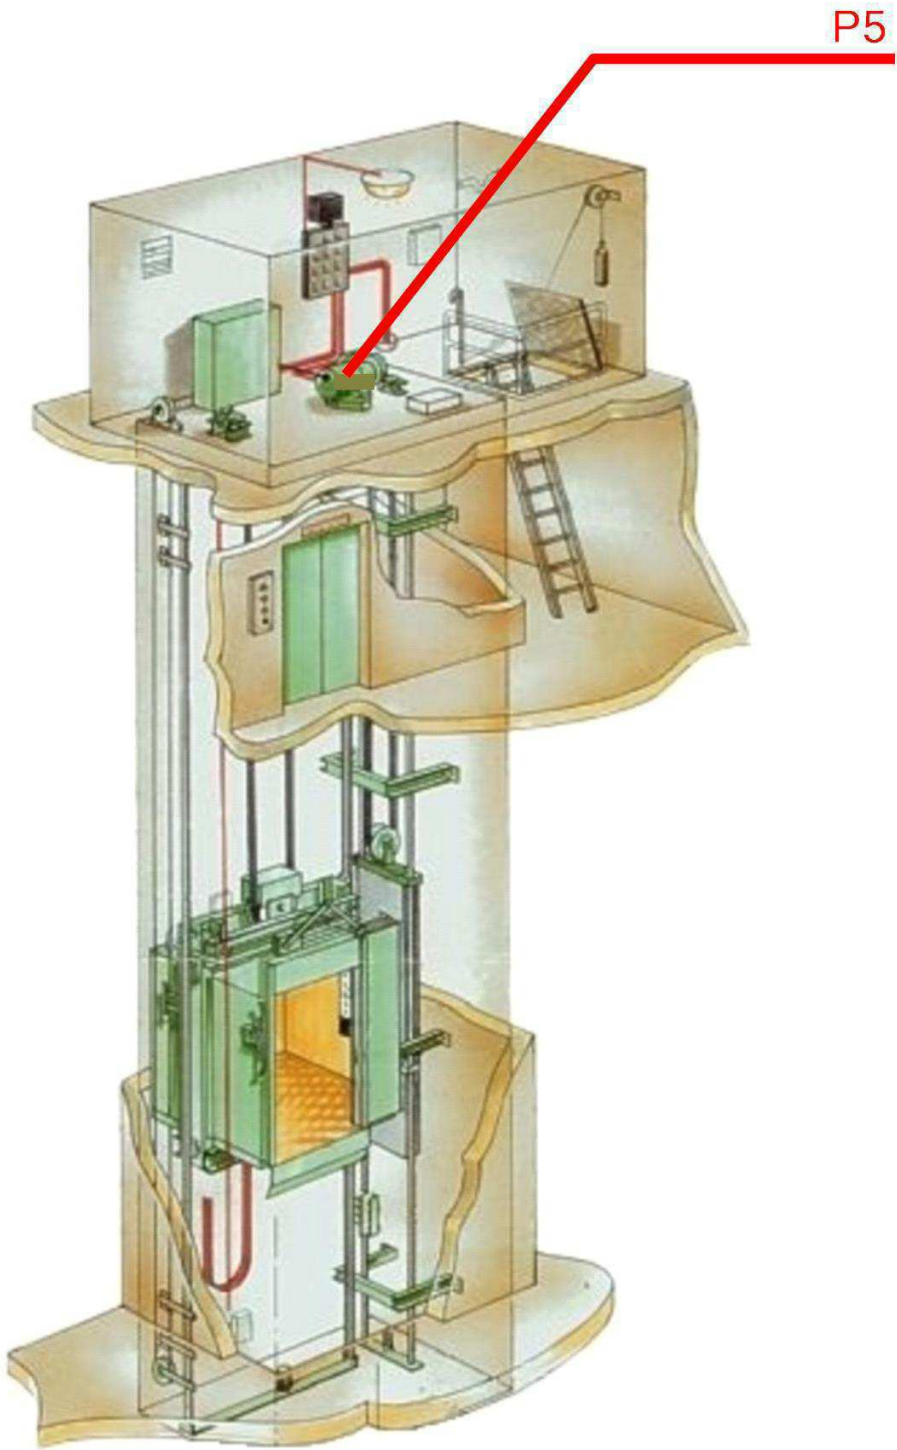
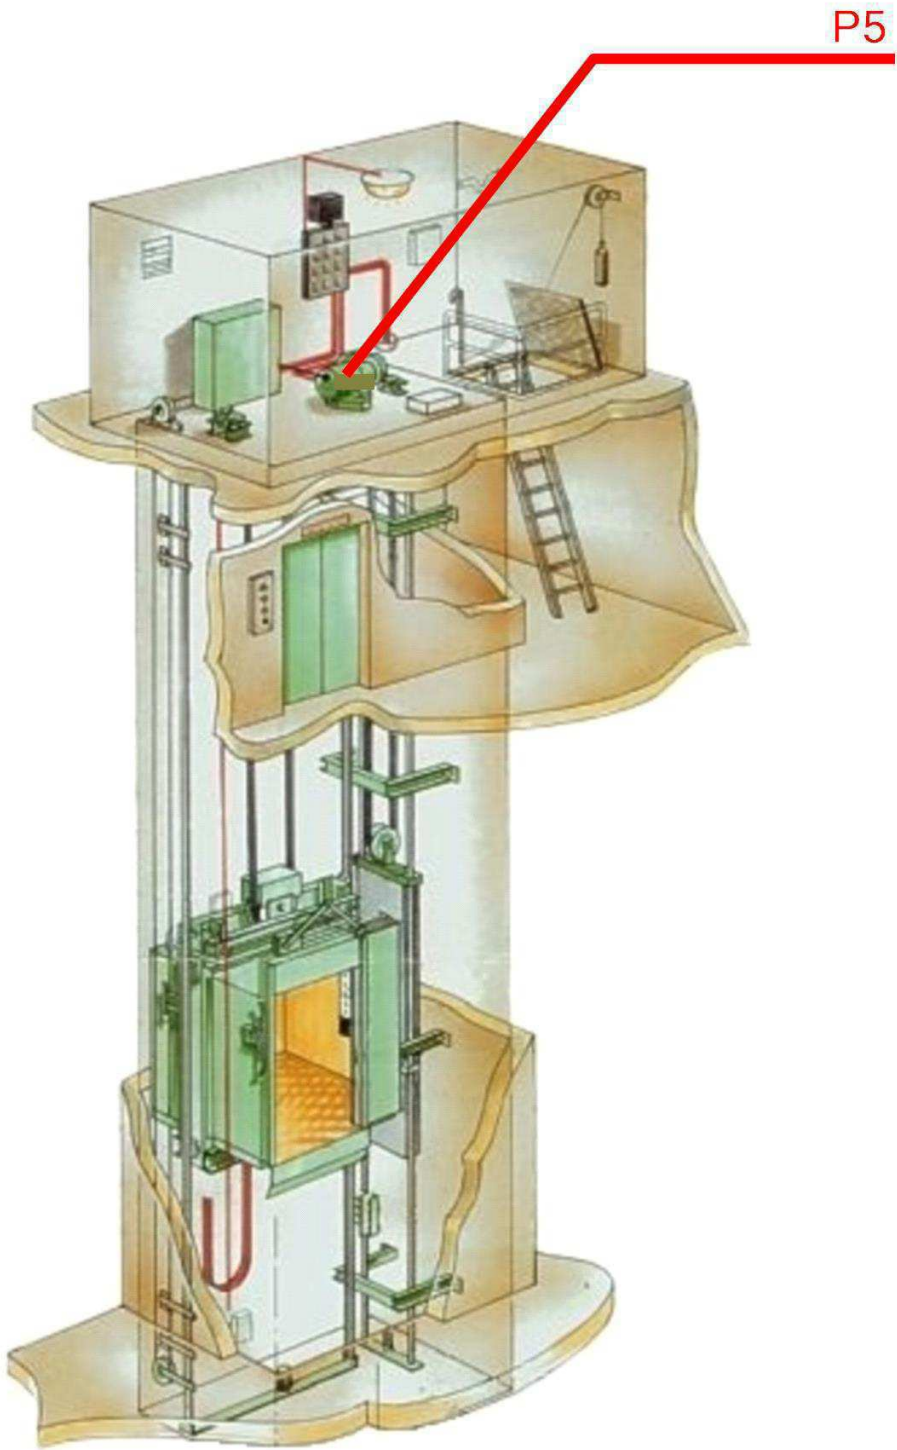
P5 : Frein

Localisation	Catégorie	Composant	Partie de composant	Sur avis / réf pré.
Vol 1	Ascenseurs et monte charges	Machinerie	Frein	P5

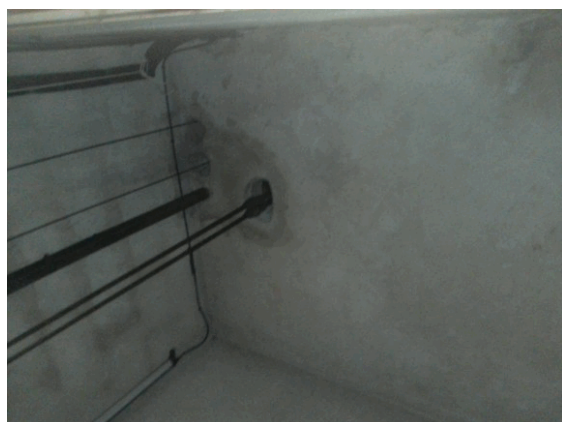
002EW940843 n°1 - 2 (P1) - Ascenseur machinerie - Vol 1

Plan	Localisation	Composant	Partie composant	Réf action	Observation	Précision loc.	Ref photo	Ref Prél.	Descriptif	Résultat	Conclusion
Ascenseur machine	Vol 1	Plafonds	Enduits ciment	P1	Réalisation d'un prélèvement		002EW 94084 3 n°1 - 2	P1	Ciment - Dur Fibreux - Gris	Négatif	Négatif sur analyse

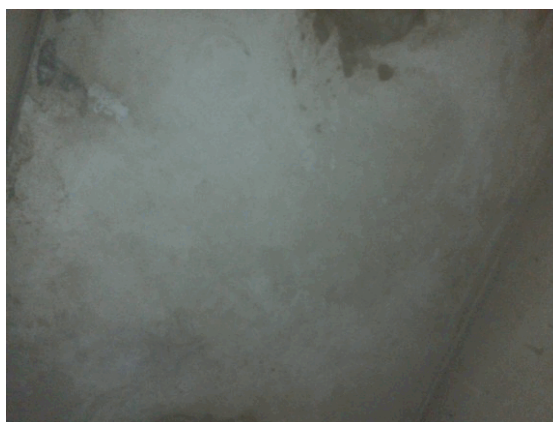
002EW940843 n°2 - 2 (P2) - Ascenseur machinerie - Vol 1

Plan	Localisation	Composant	Partie composant	Réf action	Observation	Précision loc.	Ref photo	Ref Prél.	Descriptif	Résultat	Conclusion
Ascenseur machine	Vol 1	Murs et cloisons	Enduits ciment	P2	Réalisation d'un prélèvement		002EW 94084 3 n°2 - 2	P2	Ciment - Dur Fibreux - Gris	Négatif	Négatif sur analyse

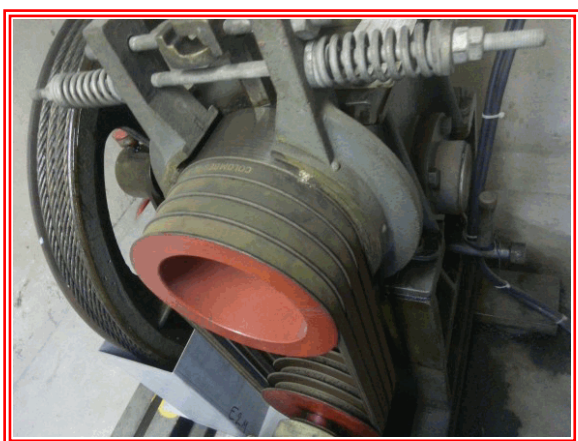
002EW940843 n°5 - 2 (P5) - Ascenseur machinerie - Vol 1

Plan	Localisation	Composant	Partie composant	Réf action	Observation	Précision loc.	Ref photo	Ref Prél.	Descriptif	Résultat	Conclusion
Ascenseur machinerie	Vol 1	Machinerie	Frein	P5	Réalisation d'un prélèvement		002EW 94084 3 n°5 - 2	P5	Matériau - Souple Fibreux - Gris	Positif	Présen ce sur analyse
Palier rdc	Vol 2	Portes palières	Peinture porte palière	P6	Réalisation d'un prélèvement	Rdc	002EW 94084 3 n°6 - 2	P6	Peinture - Effritable - Multicolore	Négatif	Négatif sur analyse
Palier R+1	Vol 3	Portes palières	Peinture porte palière	P7	Réalisation d'un prélèvement	R+1	002EW 94084 3 n°7 - 2	P7	Peinture - Effritable - Multicolore	Négatif	Négatif sur analyse

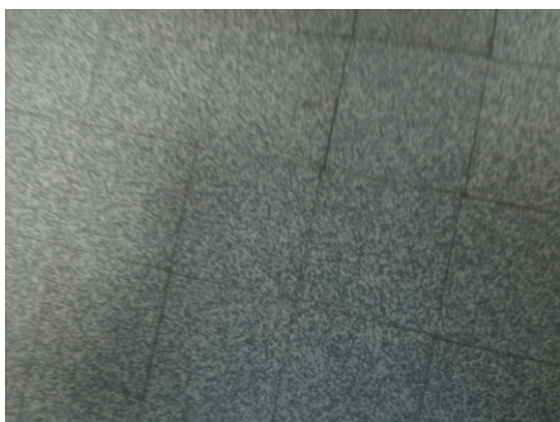
002EW940843 n°9 - 2 (P9) - Palier R+1 - Vol 3

Plan	Localisation	Composant	Partie composant	Réf action	Observation	Précision loc.	Ref photo	Ref Prél.	Descriptif	Résultat	Conclusion
Ascenseur machine	Vol 1	Revêtement de sol	Chape maigre (base ciment)	P3	Réalisation d'un prélèvement		002EW 94084 3 n°3 - 2	P3	Ciment - Effritable Fibreux - Gris	Négatif	Négatif sur analyse
Ascenseur machine	Vol 1	Revêtement de sol	Chape maigre (base ciment)	P4	Réalisation d'un prélèvement		002EW 94084 3 n°4 - 2	P4	Ciment - Dur - Gris	Négatif	Négatif sur analyse
Palier rdc	Vol 2	Revêtement de sol	Colles de carrelage	P8	Réalisation d'un prélèvement	Rdc	002EW 94084 3 n°8 - 2	P8	Colle - Dur - Gris	Négatif	Négatif sur analyse
Palier R+1	Vol 3	Revêtement de sol	Colles de carrelage	P9	Réalisation d'un prélèvement	R+1	002EW 94084 3 n°9 - 2	P9	Colle - Dur - Gris	Négatif	Négatif sur analyse

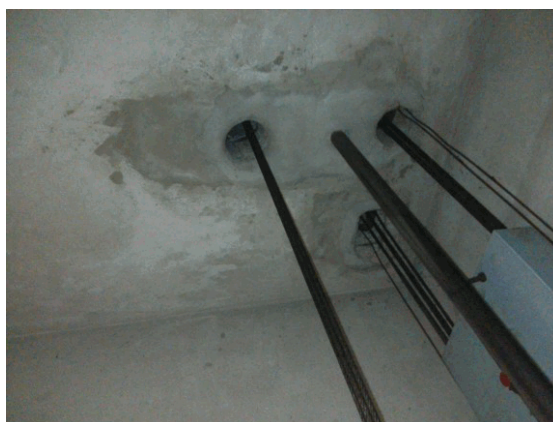
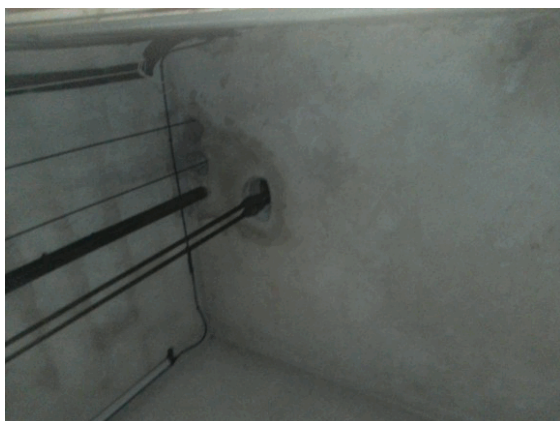
002EW940843 n°10 - 2 (S1) - Ascenseur machinerie -  
Vol 1

Plan	Localisation	Composant	Partie composant	Réf action	Observation	Précision loc.	Ref photo	Ref Prél.	Descriptif	Résultat	Conclusion
Ascenseur machinerie	Vol 1	Conduit air	Conduit	S1	Réalisation d'un sondage		002EW 94084 3 n°10 - 2 - 002EW 94084 3 n°10 - 4				Materia u ne conten ant pas d'amia nte par nature
