DIAGNOSTIC PLOMB AVANT TRAVAUX

Numéro de dossier :	Date du repérage :
BC25/25/65600/044487/VDL/Centre Berthelot bâtiment H_Etage3	25/11/2025

**Bureaux > 200 m² au Bat. H du Centre Berthelot
102 Rue de Marseille (Vacant)
69007 Lyon (France)**

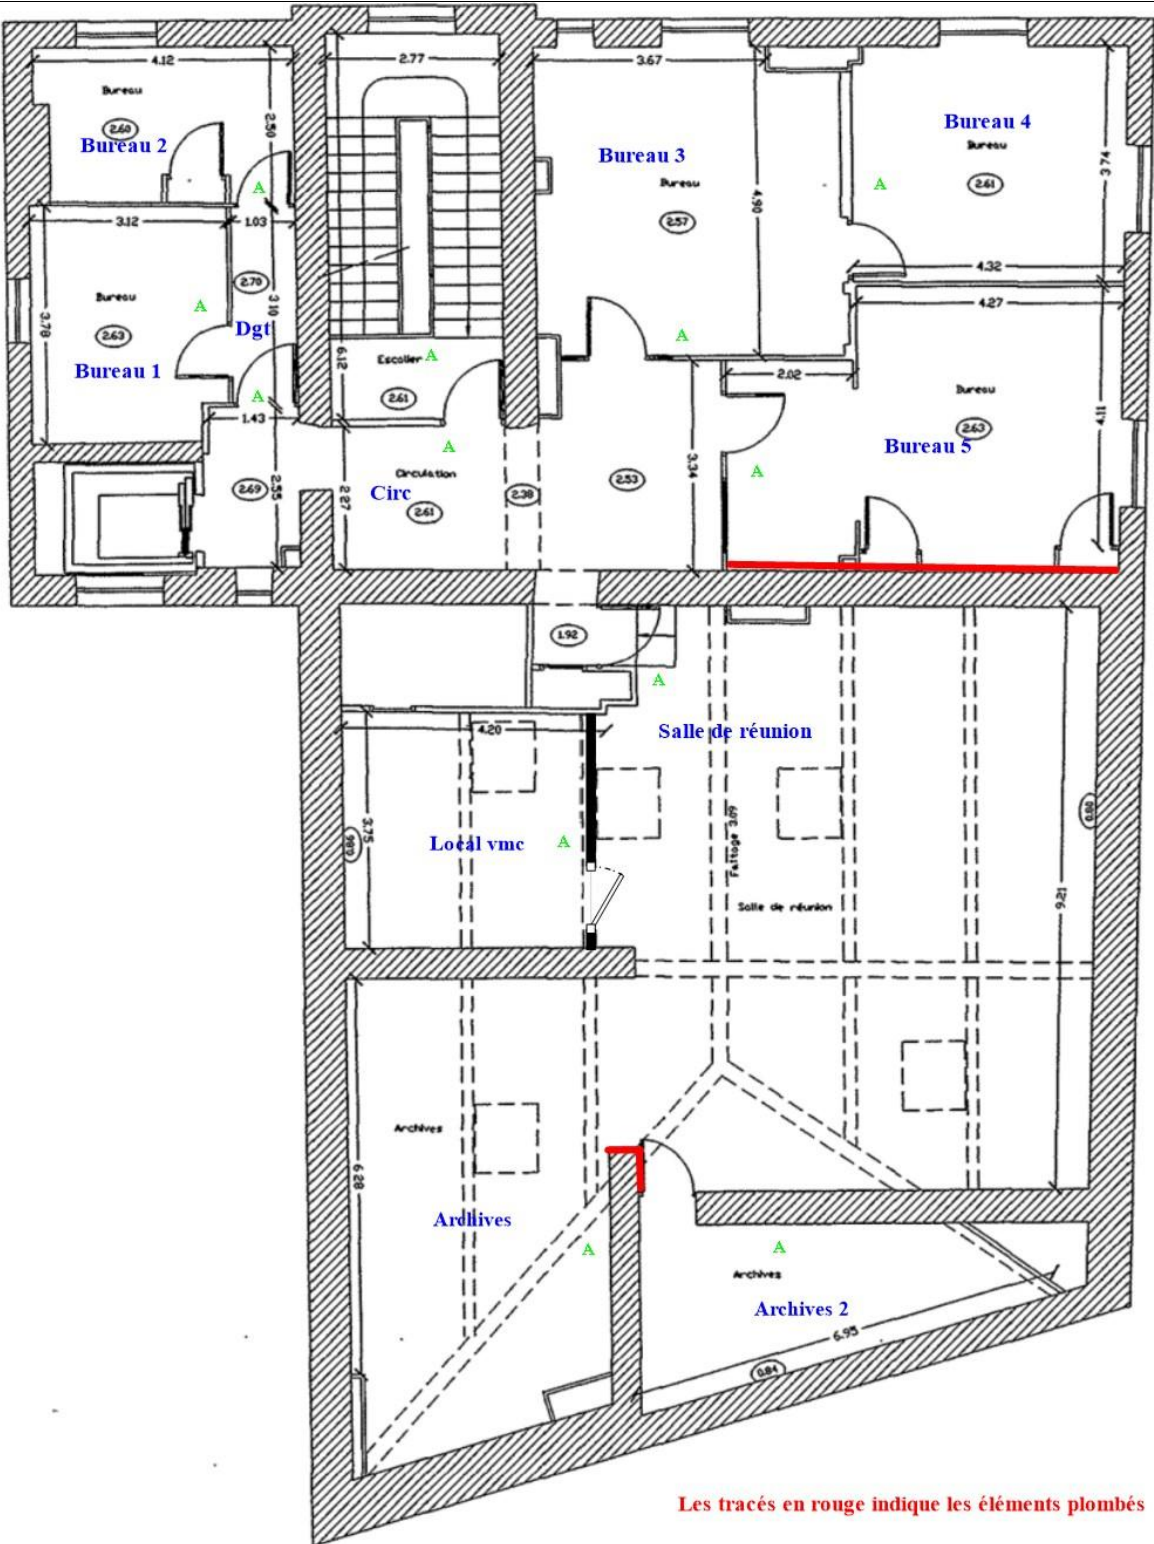
PLANCHE

<p>Les tracés en rouge indique les éléments plombés</p>	<p>N° dossier : BC25/25/65600/044487/VDL/Centre Berthelot bâtiment H_Etage3</p>
	<p>N° planche : 1/1</p>
	<p>Bâtiment – Niveau : ETG 3 Berthelot</p>
	<p>Adresse de l'immeuble 102 Rue de Marseille (Vacant) 69007 Lyon (France)</p>
