## Rapport de mission de repérage des matériaux et produits contenant de l'amiante avant réalisation de travaux

### URGENCES HOPITAL DU GIER

Numéro de rapport	81837-164639 A
Propriétaire	HOPITAL DU GIER
Donneur d'ordre	HOPITAL DU GIER
Adresse de l'immeuble	19 RUE VICTOR HUGO 42400 SAINT-CHAMOND
Type de bien	Hôpital
Date de la commande	03/10/2024
La (ou les) date(s) d'exécution du repérage	14/11/2024
Date d'émission du rapport de repérage	22/11/2024
Référence du programme de travaux défini par le donneur d'ordre

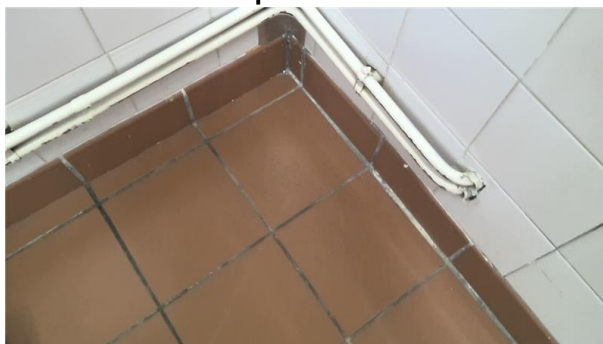
**PRELEVEMENT : P002**
**Emplacement :**

<b>Nom du client</b> HOPITAL DU GIER	<b>Numéro de dossier</b> 81837-164639  19 RUE VICTOR HUGO 42400 LOIRE	<b>Pièce ou local – Composant</b> RDC - Salle de soins 5 - Plancher - Sol
<b>Nom de l'opérateur</b> TABOUT Abdel-Hamid	<b>Date de prélèvement</b> 14/11/2024	<b>Partie de composant</b> Colle - Carrelage

**Résultat amiante :** Absence d'amiante

Référence Couche	Description visuelle	Epaisseur (cm)	Conclusion amiante
J01-COUCHE	Matériau dur de type carrelage, faïence (marron) ; matériau dur de type joint ciment (beige) ; matériau dur de type ciment-colle (gris) ; matériau dur de type mortier, béton, chape (gris) en traces	0	Fibres d'amiante non détectées
001-COUCHE	Matériau dur de type mortier, béton, chape (gris)	0	Fibres d'amiante non détectées

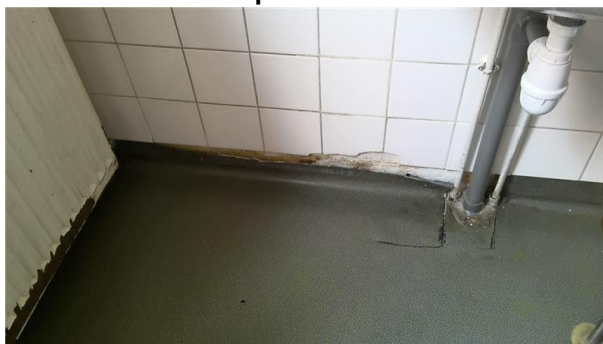
**PRELEVEMENT : P003**
**Emplacement :**

<b>Nom du client</b> HOPITAL DU GIER	<b>Numéro de dossier</b> 81837-164639  19 RUE VICTOR HUGO 42400 LOIRE	<b>Pièce ou local – Composant</b> RDC - Salle de soins 2 - Plancher - Sol
<b>Nom de l'opérateur</b> TABOUT Abdel-Hamid	<b>Date de prélèvement</b> 14/11/2024	<b>Partie de composant</b> Colle et ragréage - Revêtement souple

**Résultat amiante :** Absence d'amiante

DETAIL DES COUCHES DU PRELEVEMENT :			
Référence Couche	Description visuelle	Epaisseur (cm)	Conclusion amiante
002-COUCHE	Matériau dur de type mortier, béton, chape (beige)	0	Fibres d'amiante non détectées
J01-COUCHE	Matériau souple de type revêtement de sol (gris)	0	Fibres d'amiante non détectées
001-COUCHE	Matériau de type colle (jaune) ; matériau semi-dur de type ragréage (rose) ; matériau dur de type mortier, béton, chape (beige)	0	Fibres d'amiante non détectées

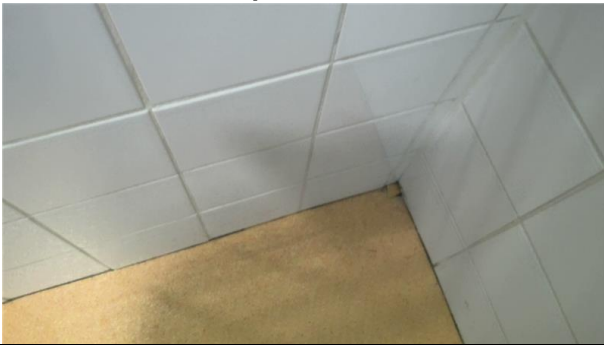
PRELEVEMENT : P005			
Emplacement :

Nom du client HOPITAL DU GIER	Numéro de dossier 81837-164639  19 RUE VICTOR HUGO 42400 LOIRE	Pièce ou local – Composant RDC - Sanitaire n°1 - Plancher - Sol	
Nom de l'opérateur TABOUT Abdel-Hamid	Date de prélèvement 14/11/2024	Partie de composant Colle et ragréage - Revêtement souple	
Résultat amiante : Absence d'amiante			
DESCRIPTION DU PRELEVEMENT :			
Objet		Planche de croquis n° :	
Colle et ragréage / Revêtement souple			
DETAIL DES COUCHES DU PRELEVEMENT :			
Référence Couche	Description visuelle	Epaisseur (cm)	Conclusion amiante
002-COUCHE	Matériau de type colle (jaune) ; matériau semi-dur de type ragréage (fibreuse) (gris) ; matériau de type colle (jaune) ; matériau semi-dur (beige) + (gris)	0	Fibres d'amiante non détectées
001-COUCHE	Matériau souple de type revêtement de sol (gris)	0	Fibres d'amiante non détectées
J01-COUCHE	Matériau souple de type revêtement de sol (beige) ; matériau de type colle (jaune)	0	Fibres d'amiante non détectées

003-COUCHE	Matériau dur de type mortier, béton, chape (gris)	0	Fibres d'amiante non détectées

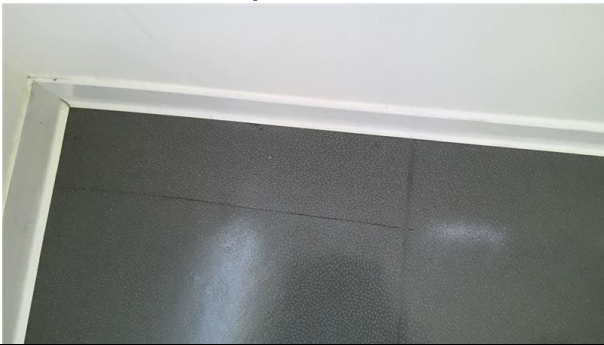
PRELEVEMENT : P006			
<b>Emplacement :</b>

<b>Nom du client</b> HOPITAL DU GIER	<b>Numéro de dossier</b> 81837-164639	<b>Pièce ou local – Composant</b> RDC - Salle d'attente - Plancher - Sol	
	19 RUE VICTOR HUGO 42400 LOIRE		
<b>Nom de l'opérateur</b> TABOUT Abdel-Hamid	<b>Date de prélèvement</b> 14/11/2024	<b>Partie de composant</b> Colle et ragréage - Revêtement souple	
<b>Résultat amiante :</b> Absence d'amiante			
<b>DESCRIPTION DU PRELEVEMENT :</b>			
<b>Objet</b>		<b>Planche de croquis n° :</b>	
Colle et ragréage / Revêtement souple			
<b>DETAIL DES COUCHES DU PRELEVEMENT :</b>			
Référence Couche	Description visuelle	Epaisseur (cm)	Conclusion amiante
001-COUCHE	Matériau de type colle (jaune) ; matériau semi-dur de type ragréage (rose) ; matériau dur de type mortier, béton, chape (beige)	0	Fibres d'amiante non détectées
002-COUCHE	Matériau dur de type mortier, béton, chape (beige)	0	Fibres d'amiante non détectées

J01-COUCHE	Matériau souple de type revêtement de sol (gris)	0	Fibres d'amiante non détectées

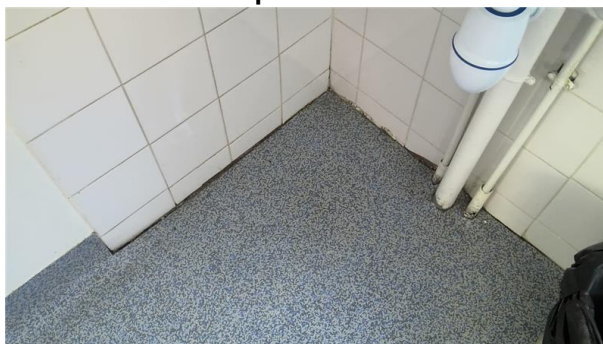
**PRELEVEMENT : P007**
**Emplacement :**

<b>Nom du client</b> HOPITAL DU GIER	<b>Numéro de dossier</b> 81837-164639  19 RUE VICTOR HUGO 42400 LOIRE	<b>Pièce ou local – Composant</b> RDC - Maison médicale - Plancher - Sol	
<b>Nom de l'opérateur</b> TABOUT Abdel-Hamid	<b>Date de prélèvement</b> 14/11/2024	<b>Partie de composant</b> Colle et ragréage - Revêtement souple	
<b>Résultat amiante :</b> Absence d'amiante			
<b>DESCRIPTION DU PRELEVEMENT :</b>			
<b>Objet</b>	<b>Planche de croquis n° :</b>		
Colle et ragréage / Revêtement souple			
<b>DETAIL DES COUCHES DU PRELEVEMENT :</b>			
<b>Référence Couche</b>	<b>Description visuelle</b>	<b>Epaisseur (cm)</b>	<b>Conclusion amiante</b>
002-COUCHE	Matériau dur de type mortier, béton, chape (beige)	0	Fibres d'amiante non détectées
J01-COUCHE	Matériau dur de type carrelage, faïence (beige) ; matériau souple de type revêtement de sol (bleu) + (gris)	0	Fibres d'amiante non détectées
001-COUCHE	Matériau de type colle (jaune) ; matériau semi-dur de type ragréage (rose) ; matériau dur de type mortier, béton, chape (beige)	0	Fibres d'amiante non détectées
