# MISSION DIA L – DIAGNOSTIC SOLIDITE

## RAPPORT DE VERIFICATION TECHNIQUE D'UNE

### STRUCTURE EXISTANTE et SUIVI des

**DDETS de Vendée – Direction départementale de l'emploi, du travail et des solidarités**

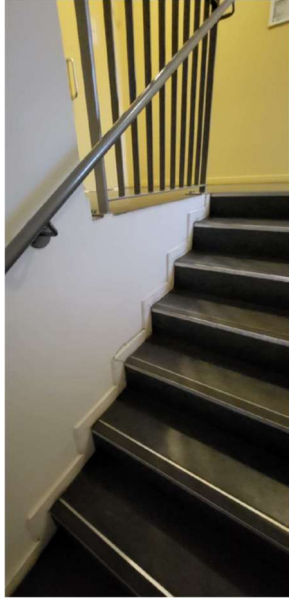
Référence Photographie	Photographie
1

Cage d'escalier				
Désignation élément d'ouvrage	Ref. constats	Désignation altération	Niveau de gravité	Photographie (annexe)
Plinthes escalier	C1	Décollement des plinthes bois (entre RDC et R+1)	I	1
Voile façade Sud-Ouest (palier R+1)	C2	Fissures d'allure verticale autour de la baie	I	2
Voile façade Sud-Ouest (palier R+1)	C3	Fissure verticale jonction voile refend / façade Sud Ouest	II	3
Volée d'escalier R+1 / refend intermédiaire	C4	Fissures d'allure verticale et horizontale à la jonction volée d'escalier / refend intermédiaire	II	4
Volée d'escalier R+2 / refend intermédiaire	C5	Fissures d'allure verticale et horizontale à la jonction volée d'escalier / refend intermédiaire	II	5
Voile façade Sud-Ouest (palier R+2)	C6	Fissure verticale jonction voile refend / façade Sud Ouest	II	6
Volée d'escalier R+3 / refend intermédiaire	C7	Fissures d'allure verticale et horizontale à la jonction volée d'escalier / refend intermédiaire	II	7

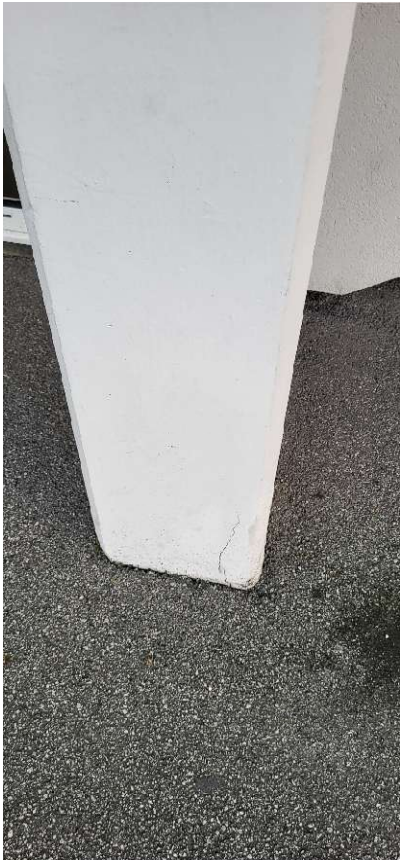
Pieds de poteaux (RDC)	C8	Fissuration à la base des pieds de poteaux (extérieur)	II	8

Nous recommandons de poser des jauges de mesure (type Sagnac) afin d'évaluer la nature évolutive ou non du désordre. Nous suggérons de réaliser un relevé mensuel sur une année à minima. Les jauges sont à poser à minima sur les fissures des constats C3 à C8.
