# DOSSIER DE DIAGNOSTICS TECHNIQUES

Référence : NH17D25A

Mission réalisée le 17/04/2025

## Rapport de mission de repérage des matériaux et produits contenant de l'amiante avant réalisation de travaux

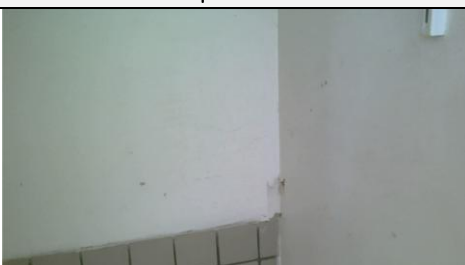
Nom du client	Numéro de dossier	Localisation
ENVT	NH17D25A	RDC - C. n°79 Revêtements de sols
Nom de l'opérateur	Date de prélèvement	Matériau
HUREAUX Nicolas		Colle de carrelage
<b>Résultat amiante</b>		
Absence d'amiante

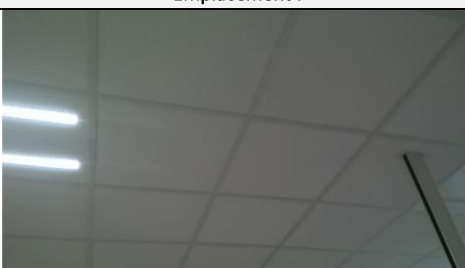
Nom du client	Numéro de dossier	Localisation
ENVT	NH17D25A	RDC - C. n°29 Faux plafonds
Nom de l'opérateur	Date de prélèvement	Matériau
HUREAUX Nicolas		Plaque de faux plafond rigide
<b>Résultat amiante</b>		
Absence d'amiante

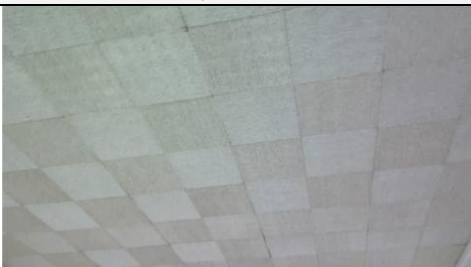
PRELEVEMENT : P003		
Emplacement :

Nom du client	Numéro de dossier	Localisation
ENVT	NH17D25A	RDC - C. n°24 Faux plafonds
Nom de l'opérateur	Date de prélèvement	Matériau
HUREAUX Nicolas	17/04/2025	Plaques de faux plafond cartonneux
Résultat amiante		
Absence d'amiante

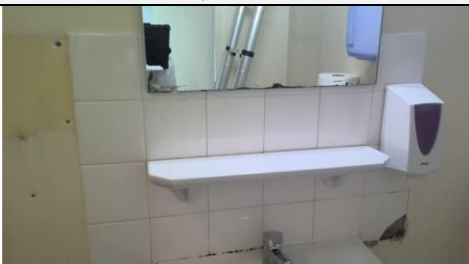
PRELEVEMENT : P006		
Emplacement :

Nom du client	Numéro de dossier	Localisation
ENVT	NH17D25A	RDC - C. n°21 Revêtements de murs, poteaux, cloisons, gaines, coffres n°1
Nom de l'opérateur	Date de prélèvement	Matériau
HUREAUX Nicolas	17/04/2025	Colle de faïence murale
Résultat amiante		
Absence d'amiante

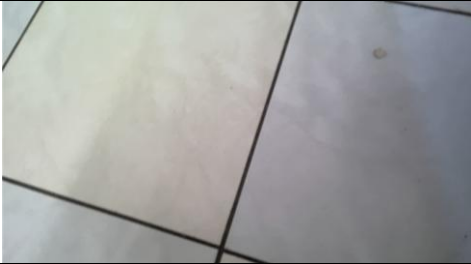
PRELEVEMENT : P010		
Emplacement :

Nom du client	Numéro de dossier	Localisation
ENVT	NH17D25A	RDC - C. n°22 Revêtements de sols
Nom de l'opérateur	Date de prélèvement	Matériau
HUREAUX Nicolas	17/04/2025	Colle de carrelage
Résultat amiante		
Absence d'amiante

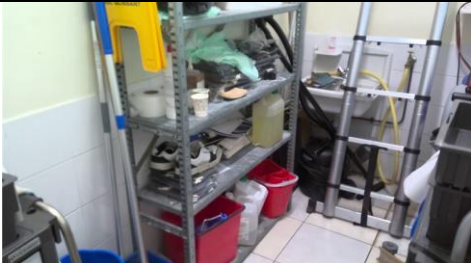
PRELEVEMENT : P011		
Emplacement :

Nom du client	Numéro de dossier	Localisation
ENVT	NH17D25A	RDC - C. n°22 Revêtements de murs, poteaux, cloisons, gaines, coffres
Nom de l'opérateur	Date de prélèvement	Matériau
HUREAUX Nicolas	17/04/2025	Colle de faïence murale
Résultat amiante		
Absence d'amiante

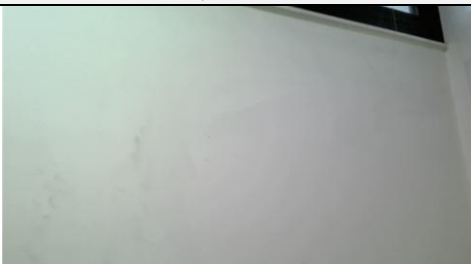
PRELEVEMENT : P012		
Emplacement :

Nom du client	Numéro de dossier	Localisation
ENVT	NH17D25A	RDC - C. n°22 Murs et cloisons maçonnés
Nom de l'opérateur	Date de prélèvement	Matériau
HUREAUX Nicolas	17/04/2025	Enduits à base de plâtre ou ciment projetés, lissés ou talochés
Résultat amiante		
Absence d'amiante

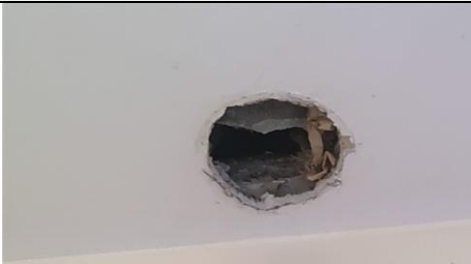
PRELEVEMENT : P013		
Emplacement :

Nom du client	Numéro de dossier	Localisation
ENVV	NH17D25A	RDC - C. n°22 Conduits de fluides (air, eau, vapeur, fumée, échappement, autres fluides)
Nom de l'opérateur	Date de prélèvement	Matériau
HUREAUX Nicolas	17/04/2025	Conduits en fibres-ciment, manchons
Résultat amiante		
Présence d'amiante (Fibres d'amiante de type chrysotile, riébeckite-amiante (crocidolite))

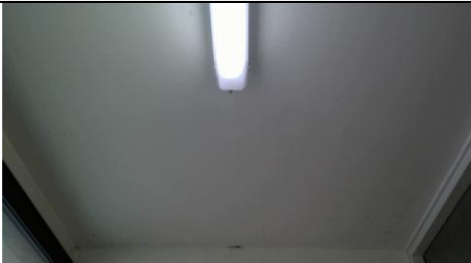
PRELEVEMENT : P014		
Emplacement :

Nom du client	Numéro de dossier	Localisation
ENVV	NH17D25A	RDC - C. n°22 Plafonds
Nom de l'opérateur	Date de prélèvement	Matériau
HUREAUX Nicolas	17/04/2025	Bandes calicot
Résultat amiante		
Absence d'amiante

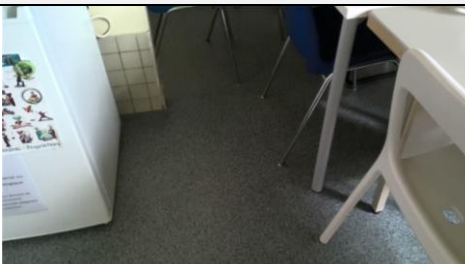
Nom du client	Numéro de dossier	Localisation
ENVT	NH17D25A	RDC - C. n°20 Revêtements de sols
Nom de l'opérateur	Date de prélèvement	Matériau
HUREAUX Nicolas	17/04/2025	Colle + linoléum
Résultat amiante		
Absence d'amiante

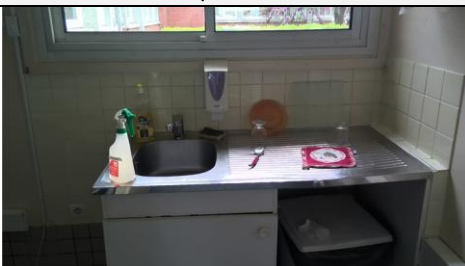
### PRELEVEMENT : P017

Nom du client	Numéro de dossier	Localisation
ENVT	NH17D25A	RDC - C. n°20 Revêtements de murs, poteaux, cloisons, gaines, coffres
Nom de l'opérateur	Date de prélèvement	Matériau
HUREAUX Nicolas	17/04/2025	Colle de faïence murale
Résultat amiante		
Absence d'amiante

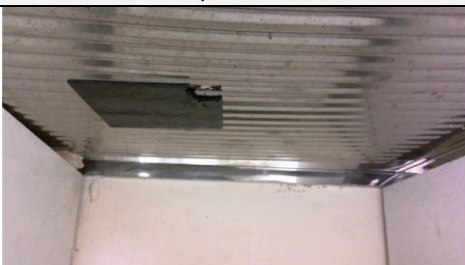
### PRELEVEMENT : P018

Nom du client	Numéro de dossier	Localisation
ENVT	NH17D25A	RDC - C. n°20 Portes de placard, baignoires et évier métalliques
Nom de l'opérateur	Date de prélèvement	Matériau
HUREAUX Nicolas	17/04/2025	Plaques souples bitumineuses antivibratiles
Résultat amiante		
Absence d'amiante

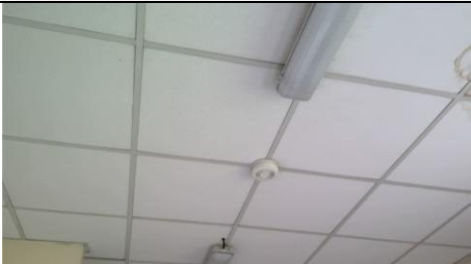
PRELEVEMENT : P019		
Emplacement :

Nom du client	Numéro de dossier	Localisation
ENVT	NH17D25A	RDC - C. n°20 Faux plafonds
Nom de l'opérateur	Date de prélèvement	Matériau
HUREAUX Nicolas	17/04/2025	Plaques de faux plafond cartonneux
Résultat amiante		
Absence d'amiante

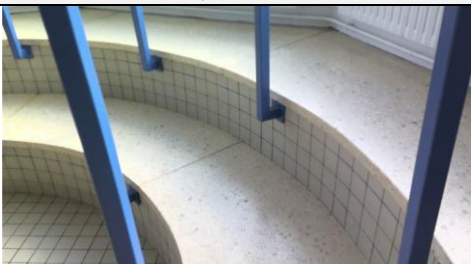
PRELEVEMENT : P021		
Emplacement :

Nom du client	Numéro de dossier	Localisation
ENVT	NH17D25A	RDC - C. n°8 Revêtements de sols
Nom de l'opérateur	Date de prélèvement	Matériau
HUREAUX Nicolas	17/04/2025	Colle de carrelage
Résultat amiante		
Présence d'amiante (Fibres d'amiante de type chrysotile)

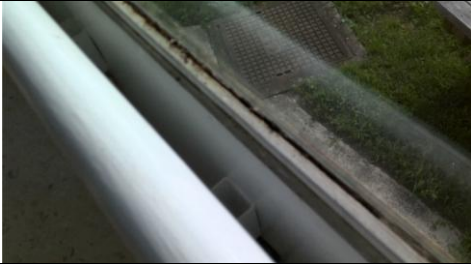
PRELEVEMENT : P022		
Emplacement :

Nom du client	Numéro de dossier	Localisation
ENVT	NH17D25A	RDC - C. n°8 Menuiseries extérieures
Nom de l'opérateur	Date de prélèvement	Matériau
HUREAUX Nicolas	17/04/2025	Mastic de fenêtre métallique
Résultat amiante		
Absence d'amiante

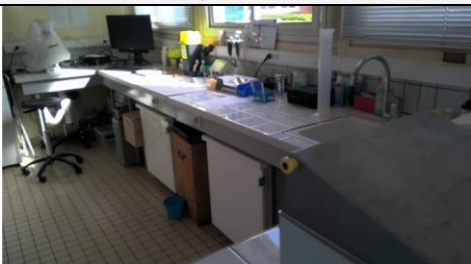
PRELEVEMENT : P024		
Emplacement :

Nom du client	Numéro de dossier	Localisation
ENVT	NH17D25A	RDC - C. n°11 Revêtements de murs, poteaux, cloisons, gaines, coffres
Nom de l'opérateur	Date de prélèvement	Matériau
HUREAUX Nicolas	17/04/2025	Colle de faïence murale
Résultat amiante		
Absence d'amiante

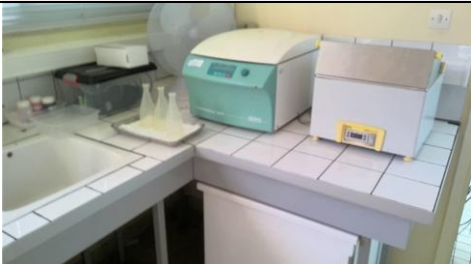
PRELEVEMENT : P025		
Emplacement :

Nom du client	Numéro de dossier	Localisation
ENVT	NH17D25A	RDC - C. n°11 Revêtements de murs, poteaux, cloisons, gaines, coffres
Nom de l'opérateur	Date de prélèvement	Matériau
HUREAUX Nicolas	17/04/2025	Colle de faïence paillasse
Résultat amiante		
Absence d'amiante

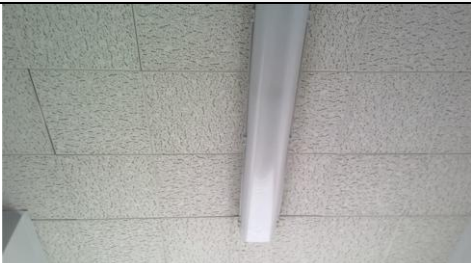
PRELEVEMENT : P026		
Emplacement :

Nom du client	Numéro de dossier	Localisation
ENVT	NH17D25A	RDC - C. n°14 Faux plafonds
Nom de l'opérateur	Date de prélèvement	Matériau
HUREAUX Nicolas	17/04/2025	Plaques de faux plafond cartonneux
Résultat amiante		
Absence d'amiante

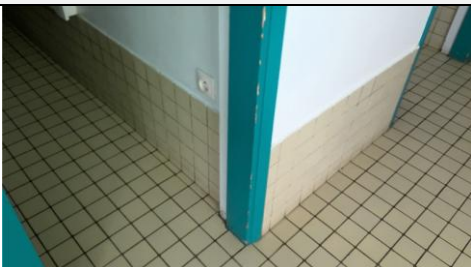
PRELEVEMENT : P028		
Emplacement :

Nom du client	Numéro de dossier	Localisation
ENVT	NH17D25A	RDC - C. n°55 Revêtements de murs, poteaux, cloisons, gaines, coffres
Nom de l'opérateur	Date de prélèvement	Matériau
HUREAUX Nicolas	17/04/2025	Colle de plinthe
Résultat amiante		
Absence d'amiante

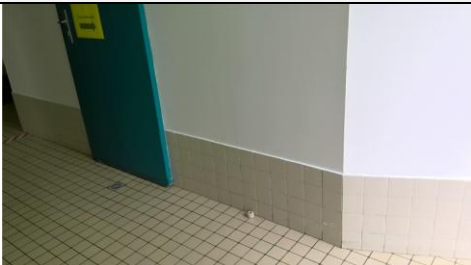
PRELEVEMENT : P029		
Emplacement :

Nom du client	Numéro de dossier	Localisation
ENVT	NH17D25A	RDC - C. n°55 Revêtements de murs, poteaux, cloisons, gaines, coffres
Nom de l'opérateur	Date de prélèvement	Matériau
HUREAUX Nicolas	17/04/2025	Colle de plinthe
Résultat amiante		
Absence d'amiante

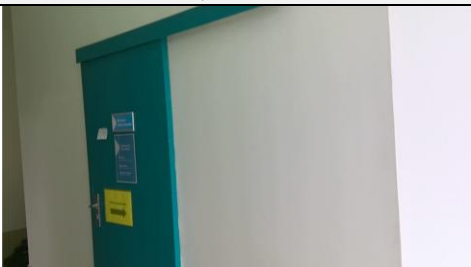
PRELEVEMENT : P030		
Emplacement :

Nom du client	Numéro de dossier	Localisation
ENVT	NH17D25A	RDC - C. n°55 Cloisons sèches (assemblées, préfabriquées)
Nom de l'opérateur	Date de prélèvement	Matériau
HUREAUX Nicolas	17/04/2025	Bandes calicot
Résultat amiante		
Absence d'amiante

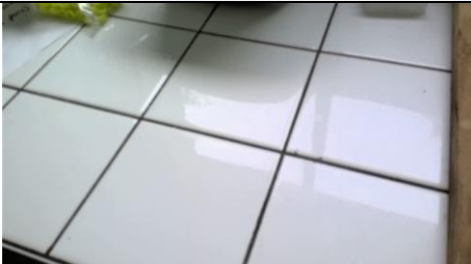
PRELEVEMENT : P031		
Emplacement :

Nom du client	Numéro de dossier	Localisation
ENVT	NH17D25A	RDC - C. n°63 Revêtements de murs, poteaux, cloisons, gaines, coffres
Nom de l'opérateur	Date de prélèvement	Matériau
HUREAUX Nicolas	17/04/2025	Colle de faïence paillasse
Résultat amiante		
Absence d'amiante

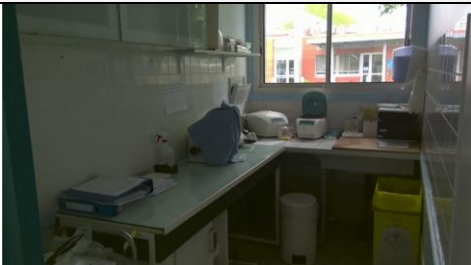
PRELEVEMENT : P033		
Emplacement :

Nom du client	Numéro de dossier	Localisation
ENVT	NH17D25A	RDC - C. n°64 Revêtements de murs, poteaux, cloisons, gaines, coffres
Nom de l'opérateur	Date de prélèvement	Matériau
HUREAUX Nicolas	17/04/2025	Colle de faïence murale
Résultat amiante		
Absence d'amiante

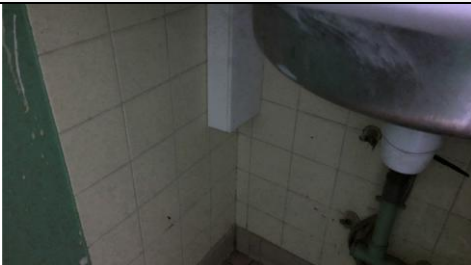
PRELEVEMENT : P035		
Emplacement :

Nom du client	Numéro de dossier	Localisation
ENVT	NH17D25A	RDC - C. n°59 Revêtements de murs, poteaux, cloisons, gaines, coffres n°3
Nom de l'opérateur	Date de prélèvement	Matériau
HUREAUX Nicolas	17/04/2025	Colle de faïence murale
Résultat amiante		
Présence d'amiante (Fibres d'amiante de type chrysotile)

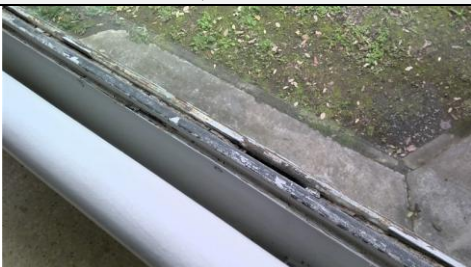
PRELEVEMENT : P036		
Emplacement :

Nom du client	Numéro de dossier	Localisation
ENVT	NH17D25A	RDC - C. n°58 Menuiseries extérieures
Nom de l'opérateur	Date de prélèvement	Matériau
HUREAUX Nicolas	17/04/2025	Mastic de fenêtre métallique
Résultat amiante		
Présence d'amiante (Fibres d'amiante de type chrysotile)

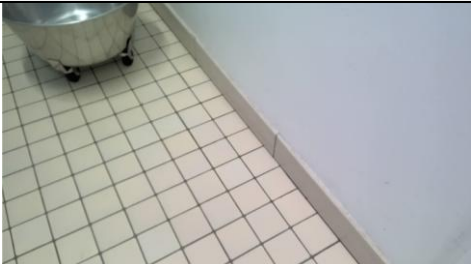
PRELEVEMENT : P037		
Emplacement :

Nom du client	Numéro de dossier	Localisation
ENVV	NH17D25A	RDC - C. n°75 Revêtements de murs, poteaux, cloisons, gaines, coffres
Nom de l'opérateur	Date de prélèvement	Matériau
HUREAUX Nicolas	17/04/2025	Colle de plinthe
Résultat amiante		
Absence d'amiante

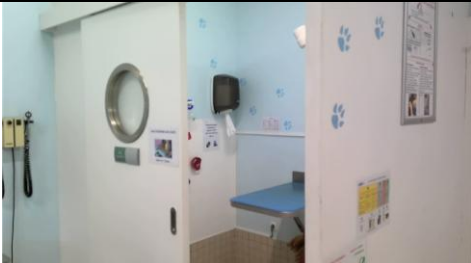
PRELEVEMENT : P038		
Emplacement :

Nom du client	Numéro de dossier	Localisation
ENVV	NH17D25A	RDC - C. n°75 Cloisons sèches (assemblées, préfabriquées)
Nom de l'opérateur	Date de prélèvement	Matériau
HUREAUX Nicolas	17/04/2025	Bandes calicot
Résultat amiante		
Absence d'amiante

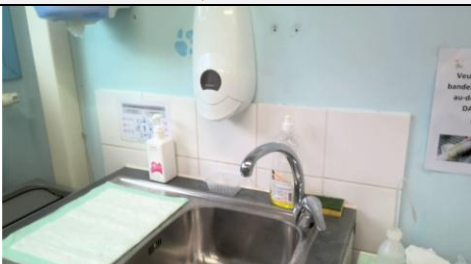
PRELEVEMENT : P039		
Emplacement :

Nom du client	Numéro de dossier	Localisation
ENVV	NH17D25A	RDC - C. n°51 Revêtements de murs, poteaux, cloisons, gaines, coffres
Nom de l'opérateur	Date de prélèvement	Matériau
HUREAUX Nicolas	17/04/2025	Colle de faïence murale
Résultat amiante		
Absence d'amiante

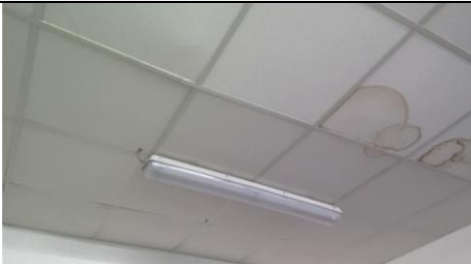
PRELEVEMENT : P040		
Emplacement :

Nom du client	Numéro de dossier	Localisation
ENVT	NH17D25A	RDC - C. n°52 Faux plafonds
Nom de l'opérateur	Date de prélèvement	Matériau
HUREAUX Nicolas	17/04/2025	Plaques de faux plafond cartonneux
Résultat amiante		
Absence d'amiante

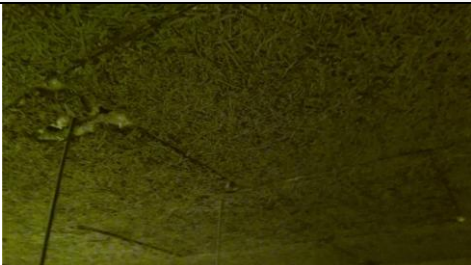
PRELEVEMENT : P041		
Emplacement :

Nom du client	Numéro de dossier	Localisation
ENVT	NH17D25A	S.Sol - Vide sanitaire Plafonds
Nom de l'opérateur	Date de prélèvement	Matériau
HUREAUX Nicolas	17/04/2025	Panneaux collés vissés ou cloués
Résultat amiante		
Absence d'amiante

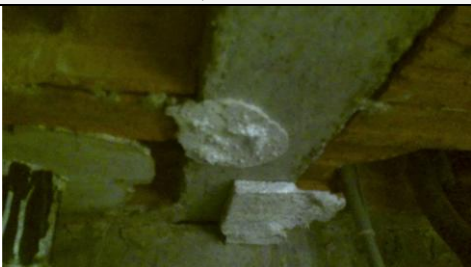
PRELEVEMENT : P042		
Emplacement :

Nom du client	Numéro de dossier	Localisation
ENVT	NH17D25A	S.Sol - Vide sanitaire Plafonds
Nom de l'opérateur	Date de prélèvement	Matériau
HUREAUX Nicolas	17/04/2025	Panneaux collés vissés ou cloués
Résultat amiante		
Absence d'amiante

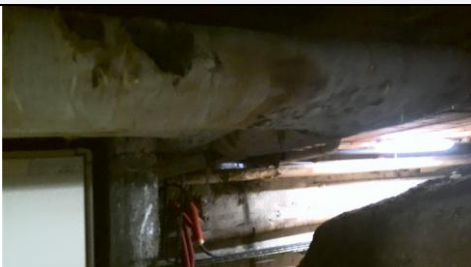
PRELEVEMENT : P043		
Emplacement :

Nom du client	Numéro de dossier	Localisation
ENVT	NH17D25A	S.Sol - Vide sanitaire Chaudières (mixtes, collectives), chauffe bains, radiateurs gaz modulables, Poêles à bois à fuel, à charbon, Groupes électrogènes
Nom de l'opérateur	Date de prélèvement	Matériau
HUREAUX Nicolas	17/04/2025	Calorifugeages
Résultat amiante		
Absence d'amiante

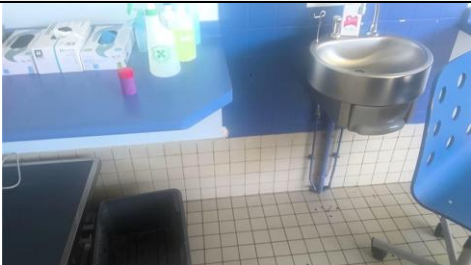
PRELEVEMENT : P044		
Emplacement :

Nom du client	Numéro de dossier	Localisation
ENVT	NH17D25A	RDC - C. n°49 Revêtements de murs, poteaux, cloisons, gaines, coffres
Nom de l'opérateur	Date de prélèvement	Matériau
HUREAUX Nicolas	17/04/2025	Colle de faïence murale
Résultat amiante		
Présence d'amiante (Fibres d'amiante de type chrysotile)

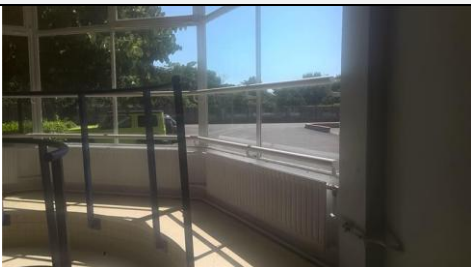
PRELEVEMENT : P045		
Emplacement :

Nom du client	Numéro de dossier	Localisation
ENVT	NH17D25A	RDC - C. n°49 Menuiseries extérieures
Nom de l'opérateur	Date de prélèvement	Matériau
HUREAUX Nicolas	17/04/2025	Mastic de fenêtre métallique
Résultat amiante		
Présence d'amiante (Fibres d'amiante de type chrysotile)

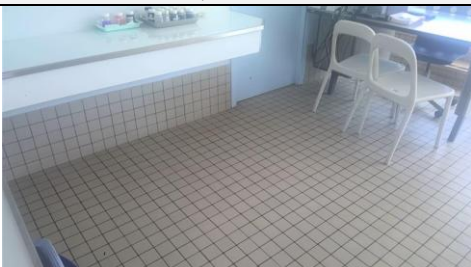
PRELEVEMENT : P047		
Emplacement :

Nom du client	Numéro de dossier	Localisation
ENVT	NH17D25A	RDC - C. n°8 Revêtements de murs, poteaux, cloisons, gaines, coffres
Nom de l'opérateur	Date de prélèvement	Matériau
HUREAUX Nicolas	17/04/2025	Colle de plinthe
Résultat amiante		
Présence d'amiante (Fibres d'amiante de type chrysotile)

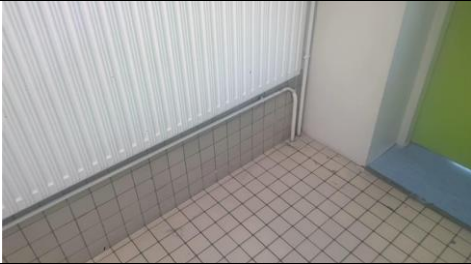
PRELEVEMENT : P048		
Emplacement :

Nom du client	Numéro de dossier	Localisation
ENVT	NH17D25A	RDC - C. n°10 Revêtements de murs, poteaux, cloisons, gaines, coffres n°1
Nom de l'opérateur	Date de prélèvement	Matériau
HUREAUX Nicolas	17/04/2025	Colle de plinthe
Résultat amiante		
Présence d'amiante (Fibres d'amiante de type chrysotile)

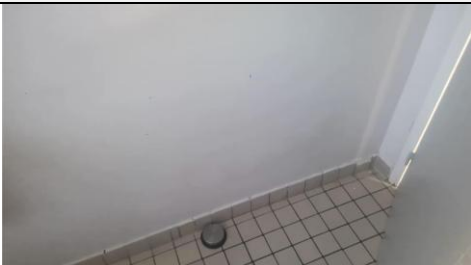
PRELEVEMENT : P050		
Emplacement :

Nom du client	Numéro de dossier	Localisation
ENVT	NH17D25A	RDC - C. n°16 Revêtements de murs, poteaux, cloisons, gaines, coffres
Nom de l'opérateur	Date de prélèvement	Matériau
HUREAUX Nicolas	17/04/2025	Colle de plinthe
Résultat amiante		
Présence d'amiante (Fibres d'amiante de type chrysotile)
