Rapport de mission de repérage des matériaux et produits contenant de l'amiante avant réalisation de travaux

CH DE BILLOM

Numéro de rapport	85427-170105 A
Propriétaire	CENTRE HOSPITALIER DE BILLOM
Donneur d'ordre	CHU CLERMONT FERRAND
Adresse de l'immeuble	Centre hospitalier de Billom - Bâtiment EFFIAT 3 boulevard SAINT ROCH 63160 BILLOM
Type de bien	Etablissement de santé
Date de la commande	27/05/2025
La (ou les) date(s) d'exécution du repérage	04/06/2025
Date d'émission du rapport de repérage	14/06/2025
Référence du programme de travaux défini par le donneur d'ordre

Repérage amiante avant travaux de réfection des sols d'une partie des locaux du rez-de-chaussée des cuisines du bâtiment Effiat du Centre Hospitalier de Billom.

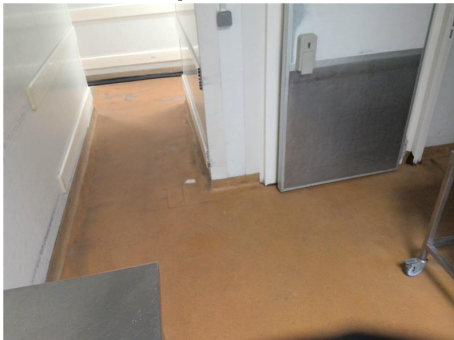
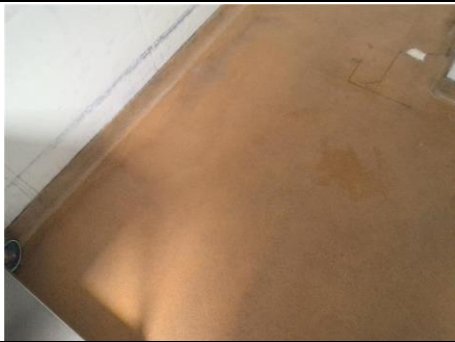
PRELEVEMENT : P001			
Emplacement :

DETAIL DES COUCHES DU PRELEVEMENT :			
Référence Couche	Description visuelle	Epaisseur (cm)	Conclusion amiante
J01-COUCHE	Matériau dur de type résine (orange)	0	Fibres d'amiante non détectées

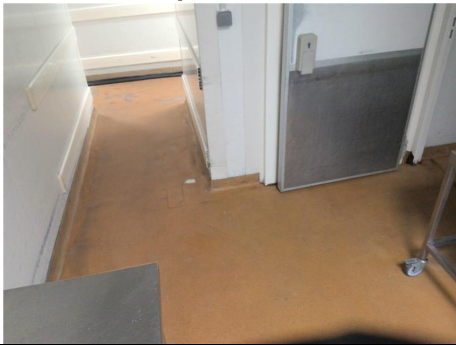
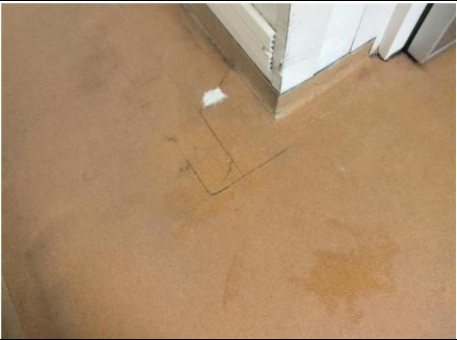
PRELEVEMENT : P002			
Emplacement :

DETAIL DES COUCHES DU PRELEVEMENT :			
Référence Couche	Description visuelle	Epaisseur (cm)	Conclusion amiante
J01-COUCHE	Matériau dur de type carrelage, faïence (beige) ; matériau dur de type ciment-colle (gris)	0	Fibres d'amiante non détectées

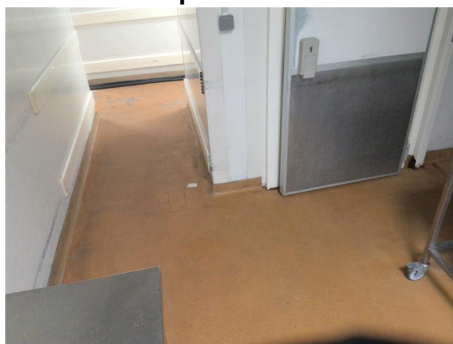
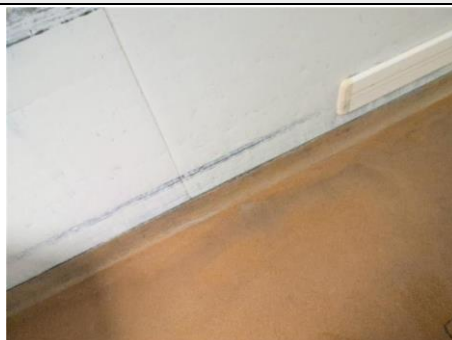
PRELEVEMENT : P003
Emplacement :

Résultat amiante : Absence d'amiante

Référence Couche	Description visuelle	Epaisseur (cm)	Conclusion amiante
J01-COUCHE	Matériau dur de type résine (orange)	0	Fibres d'amiante non détectées

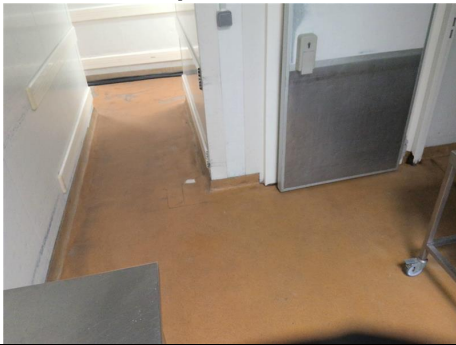
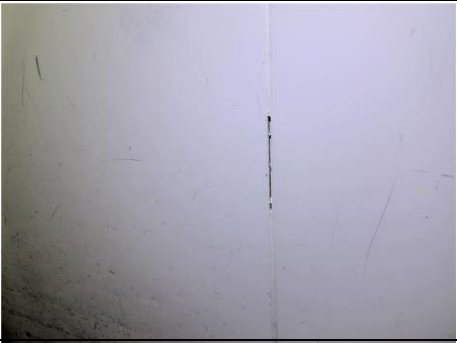
PRELEVEMENT : P004			
Emplacement :

DETAIL DES COUCHES DU PRELEVEMENT :			
Référence Couche	Description visuelle	Epaisseur (cm)	Conclusion amiante
J01-COUCHE	Matériau souple de type mastic (blanc)	0	Fibres d'amiante non détectées

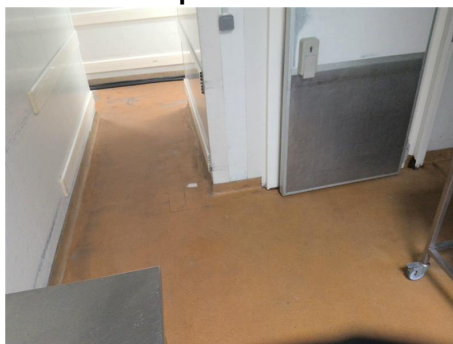
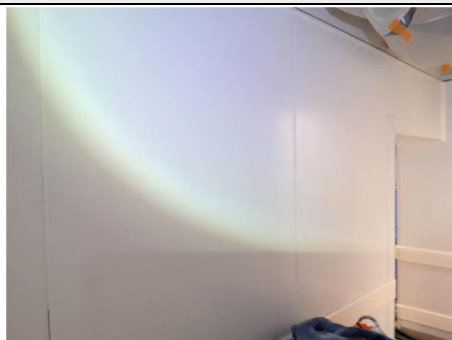
PRELEVEMENT : P005
Emplacement :

Résultat amiante : Absence d'amiante

Référence Couche	Description visuelle	Epaisseur (cm)	Conclusion amiante
J01-COUCHE	Matériau de type peinture (blanc)	0	Fibres d'amiante non détectées

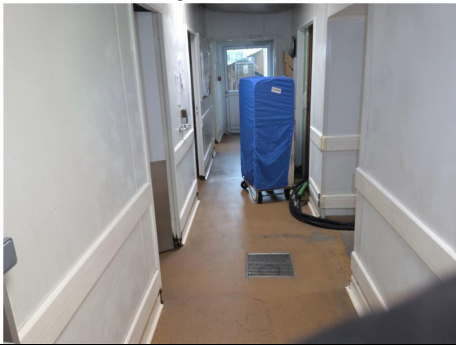
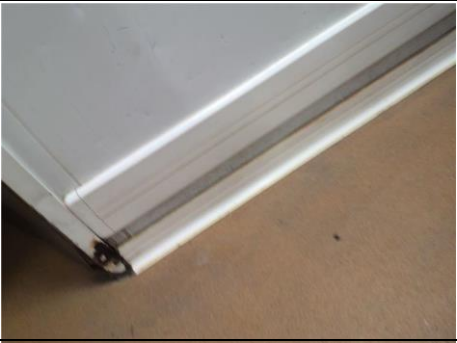
PRELEVEMENT : P006			
Emplacement :

DETAIL DES COUCHES DU PRELEVEMENT :			
Référence Couche	Description visuelle	Epaisseur (cm)	Conclusion amiante
J01-COUCHE	Matériau de type colle (jaune) ; matériau de type peinture (blanc)	0	Fibres d'amiante non détectées

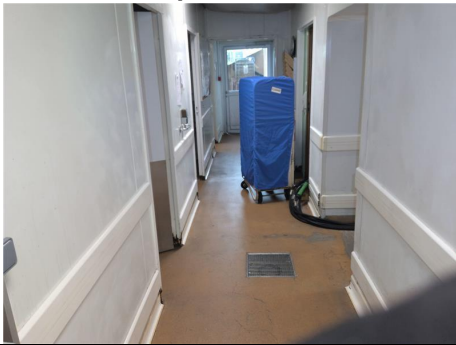
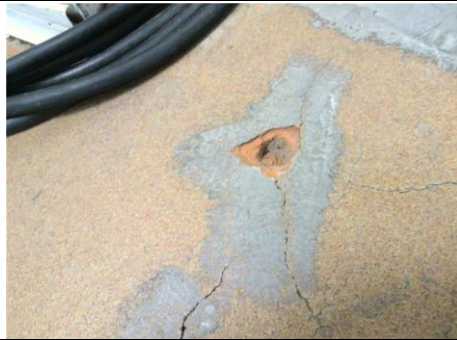
PRELEVEMENT : P007			
Emplacement :

DETAIL DES COUCHES DU PRELEVEMENT :			
Référence Couche	Description visuelle	Epaisseur (cm)	Conclusion amiante
J01-COUCHE	Matériau dur de type carrelage, faïence (marron) ; matériau dur de type ciment-colle (gris)	0	Fibres d'amiante non détectées

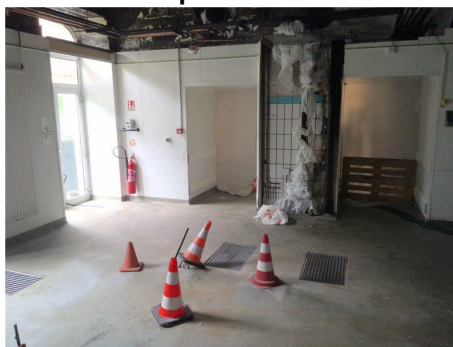
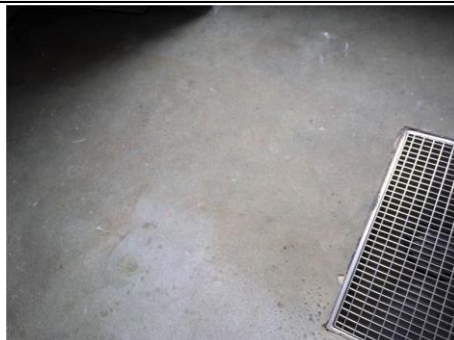
PRELEVEMENT : P008
Emplacement :

Résultat amiante : Absence d'amiante

Référence Couche	Description visuelle	Epaisseur (cm)	Conclusion amiante
J01-COUCHE	Matériau dur de type résine (bleu) (tacheté)	0	Fibres d'amiante non détectées

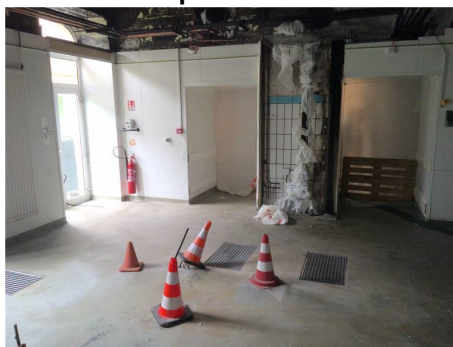
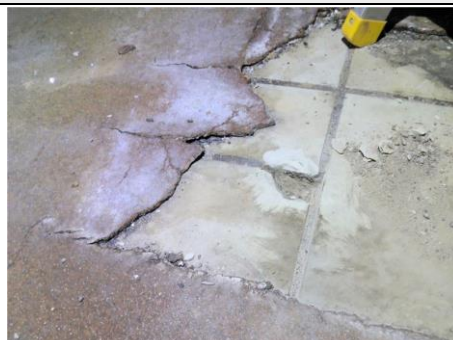
PRELEVEMENT : P009
Emplacement :

Résultat amiante : Absence d'amiante

Référence Couche	Description visuelle	Epaisseur (cm)	Conclusion amiante
J01-COUCHE	Matériau dur de type carrelage, faïence (beige) ; matériau dur de type ciment-colle (gris)	0	Fibres d'amiante non détectées

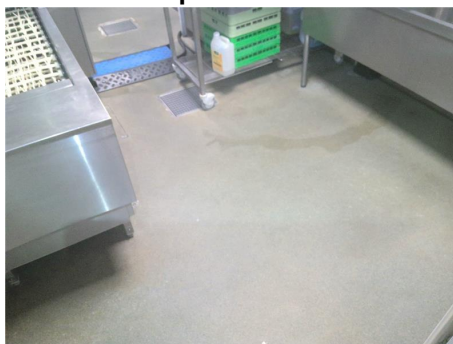
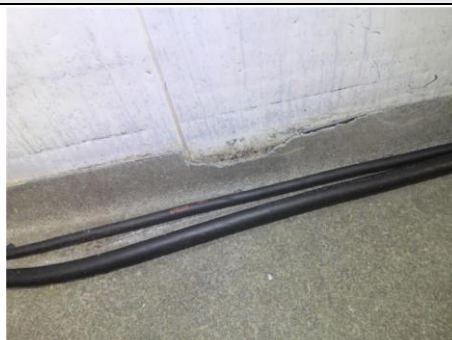
PRELEVEMENT : P010
Emplacement :

Résultat amiante : Absence d'amiante

Référence Couche	Description visuelle	Epaisseur (cm)	Conclusion amiante
J01-COUCHE	Matériau dur de type résine (bleu) (tacheté)	0	Fibres d'amiante non détectées

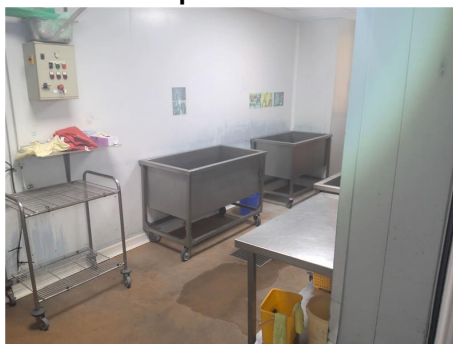
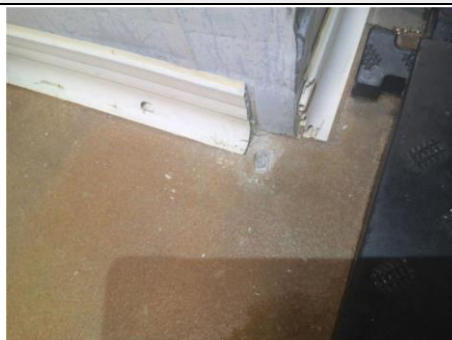
PRELEVEMENT : P011
Emplacement :

Résultat amiante : Absence d'amiante

Référence Couche	Description visuelle	Epaisseur (cm)	Conclusion amiante
J01-COUCHE	Matériau dur de type résine (orange) ; matériau dur de type ciment (gris)	0	Fibres d'amiante non détectées
