DONNEUR D'ORDRE  
CENTRE HOSPITALIER DE BILLOM

## Rapport de mission de repérage des matériaux et produits contenant de l'amiante avant réalisation de travaux dans un immeuble bâti

Numéro d'offre : **3065051.2**  
Numéro de contrat : **C25290044**  
Numéro de rapport (n° de tâche) : **T251998477**  
Date : **20/11/2025**

Lieu d'intervention :  
**A519205075**  
**CH de Billom - Bâtiment Effiat -**  
**cuisine**  
**3 boulevard SAINT ROCH**  
**63160 BILLOM**

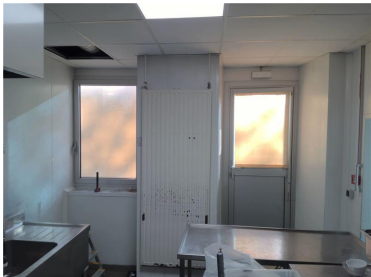
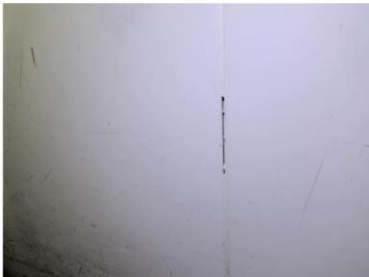
<b>Nom du client</b>	<b>Numéro de dossier</b>	<b>Partie d'ouvrage</b>
CENTRE HOSPITALIER DE BILLOM	T251998477	RDC - Lavage chariots
<b>Matériau</b>	<b>Date de prélèvement</b>	<b>Nom de l'opérateur</b>
joint des plaques métal		ROZAN Ludovic
<b>Localisation</b>		
Cloisons - Toutes zones		
<b>Résultat amiante</b>		
<b>Absence d'amiante</b>

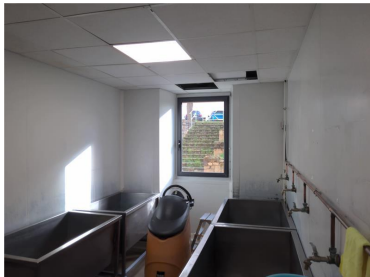
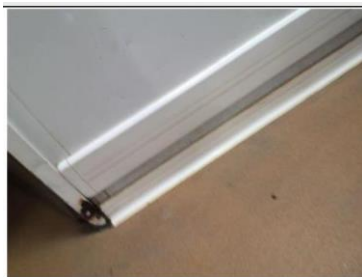
Nom du client	Numéro de dossier		Partie d'ouvrage
CENTRE HOSPITALIER DE BILLOM	T251998477		RDC - Trempage bacs
Matériau	Date de prélèvement		Nom de l'opérateur
Colle et plastic			ROZAN Ludovic
Localisation			
Ensemble des plinthes - Toutes zones			
Résultat amiante			
Absence d'amiante

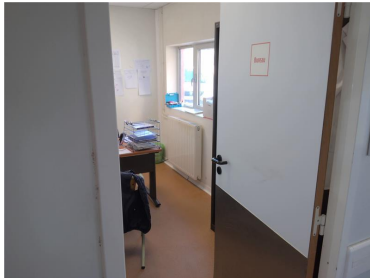
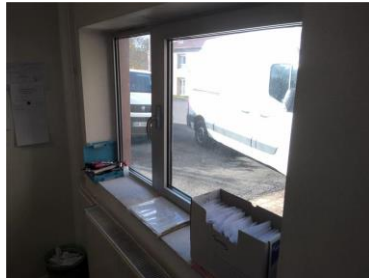
Etage	Local	Composant	Motif de non-inspection	Moyen à mettre en œuvre par le donneur d'ordre
RDC	Bureau du responsable	Ensemble de fenêtre	Ouverture entre bâti et dormant inférieur de fenêtre.	Libérer les locaux de leurs occupants.

Nom du client	Numéro de dossier	Partie d'ouvrage	
CENTRE HOSPITALIER DE BILLOM	T251998477	RDC - Bureau du responsable	
Matériau	Date de prélèvement	Nom de l'opérateur	
Métal - Non peint		ROZAN Ludovic	
Localisation			
Ensemble de fenêtre - Toutes zones			
Résultat amiante			
Absence d'amiante

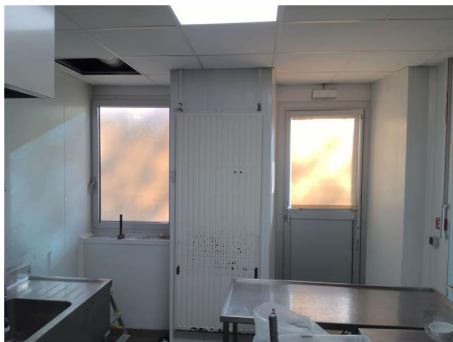
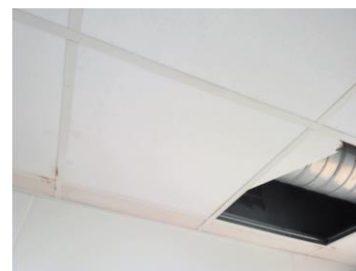
Nom du client	Numéro de dossier	Partie d'ouvrage
CENTRE HOSPITALIER DE BILLOM	T251998477	RDC - Lavage chariots
Matériau	Date de prélèvement	Nom de l'opérateur
Plaque de faux-plafond	20/11/2025	ROZAN Ludovic

Référence Couche	Description visuelle
J01-COUCHE	Matériau souple (fibreuse) (blanc) ; matériau fibreux de type isolant (jaune) en traces ; matériau semi-dur (blanc)
001-COUCHE	Matériau fibreux de type isolant (jaune)

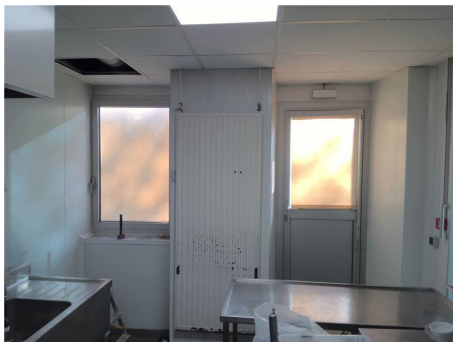
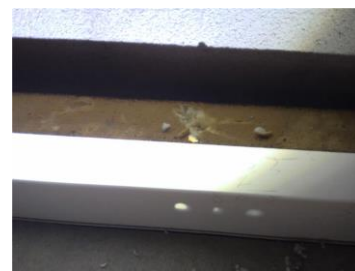
**PRELEVEMENT : P002**
**Emplacement**

Nom du client	Numéro de dossier	Partie d'ouvrage
CENTRE HOSPITALIER DE BILLOM	T251998477	RDC - Lavage chariots
Matériau	Date de prélèvement	Nom de l'opérateur
Isolation mousse	20/11/2025	ROZAN Ludovic

Référence Couche	Description visuelle
J01-COUCHE	Matériau de type mousse (blanc) ; matériau (marron)

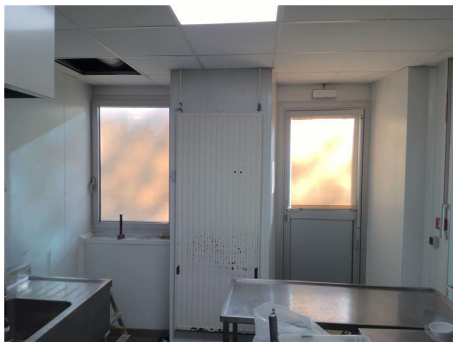
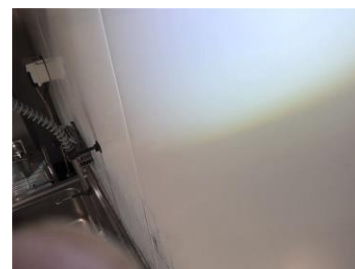
Nom du client	Numéro de dossier	Partie d'ouvrage
CENTRE HOSPITALIER DE BILLOM	T251998477	RDC - Lavage chariots
Matériau	Date de prélèvement	Nom de l'opérateur
Plaques métal - Peinture	20/11/2025	ROZAN Ludovic

Référence Couche	Description visuelle
J01-COUCHE	Matériau de type peinture (blanc) ; matériau de type aluminium (gris) en traces

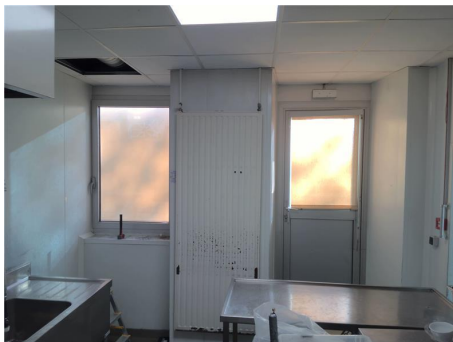
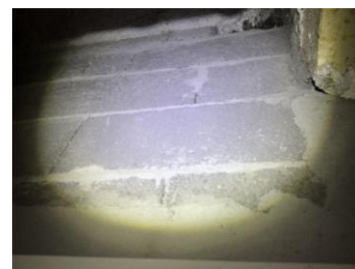
Nom du client	Numéro de dossier	Partie d'ouvrage
CENTRE HOSPITALIER DE BILLOM	T251998477	RDC - Lavage chariots
Matériau	Date de prélèvement	Nom de l'opérateur
Mortier des parpaings	20/11/2025	ROZAN Ludovic

Référence Couche	Description visuelle
J01-COUCHE	Matériau dur de type mortier, béton, chape (gris)

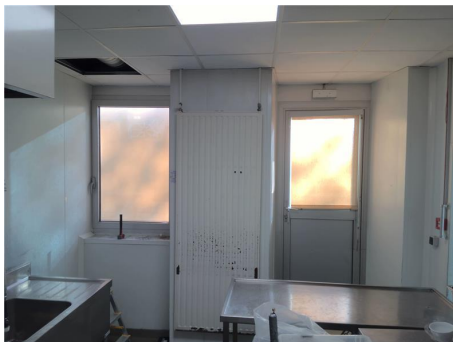
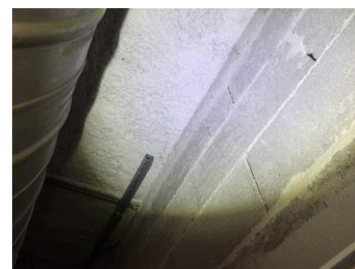
Nom du client	Numéro de dossier	Partie d'ouvrage
CENTRE HOSPITALIER DE BILLOM	T251998477	RDC - Lavage chariots
Matériau	Date de prélèvement	Nom de l'opérateur
Flocage	20/11/2025	ROZAN Ludovic

Référence Couche	Description visuelle
J01-COUCHE	Matériau semi-dur (gris) ; matériau friable fibreux de type flocage (blanc)

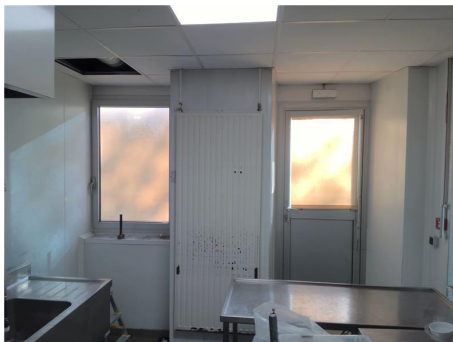
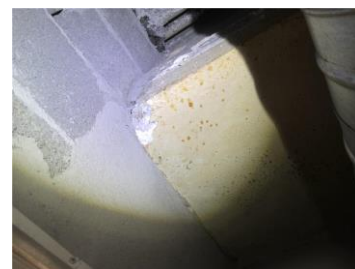
**PRELEVEMENT : P006**
**Emplacement**

Nom du client	Numéro de dossier	Partie d'ouvrage
CENTRE HOSPITALIER DE BILLOM	T251998477	RDC - Lavage chariots
Matériau	Date de prélèvement	Nom de l'opérateur
Enduit - Peinture	20/11/2025	ROZAN Ludovic

Référence Couche	Description visuelle
J01-COUCHE	Matériau de type système d'enduit peinture (beige) ; matériau dur de type mortier, béton, chape (gris) en traces

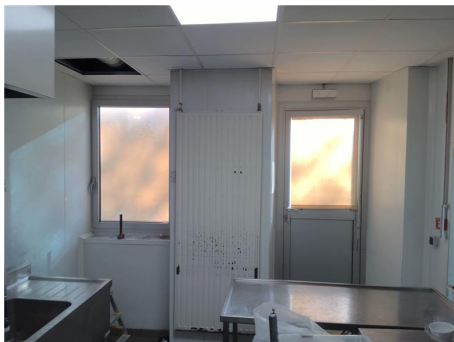
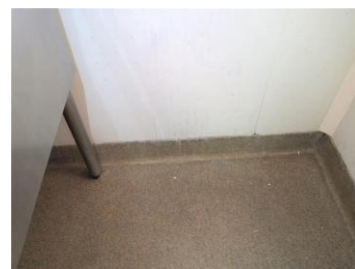
Nom du client	Numéro de dossier	Partie d'ouvrage
CENTRE HOSPITALIER DE BILLOM	T251998477	RDC - Lavage chariots
Matériau	Date de prélèvement	Nom de l'opérateur
Résine et colle	20/11/2025	ROZAN Ludovic

Référence Couche	Description visuelle
J01-COUCHE	Matériau dur (granulaire) (beige) + (bleu) ; matériau de type colle (jaune)

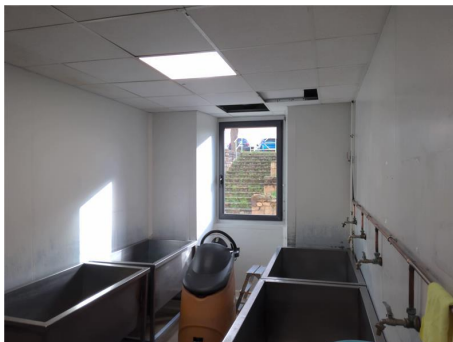
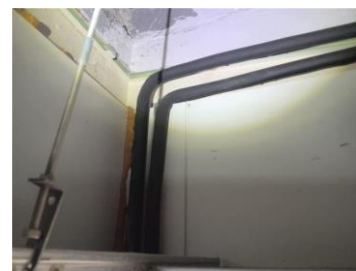
Nom du client	Numéro de dossier	Partie d'ouvrage
CENTRE HOSPITALIER DE BILLOM	T251998477	RDC - Trempage bacs
Matériau	Date de prélèvement	Nom de l'opérateur
Enduit - Peinture	20/11/2025	ROZAN Ludovic

Référence Couche	Description visuelle
J01-COUCHE	Matériau de type système d'enduit peinture (beige) ; matériau semi-dur de type ciment (gris) ; matériau dur de type mortier, béton, chape (gris) en traces
001-COUCHE	Matériau dur de type mortier, béton, chape (gris)

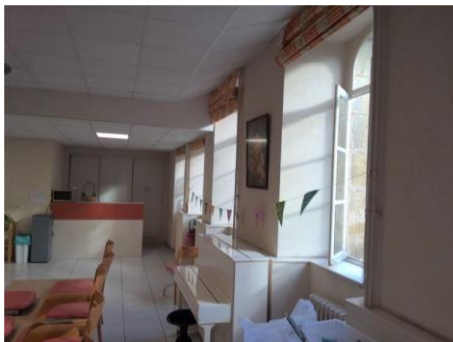
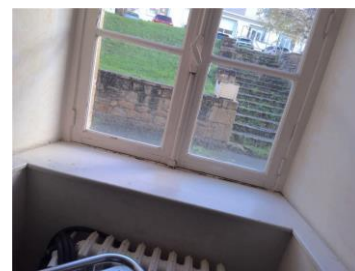
Nom du client	Numéro de dossier	Partie d'ouvrage
CENTRE HOSPITALIER DE BILLOM	T251998477	RDC - Self distribution
Matériau	Date de prélèvement	Nom de l'opérateur
Bois - Peinture	20/11/2025	ROZAN Ludovic

Référence Couche	Description visuelle
J01-COUCHE	Matériau de type peinture (blanc)

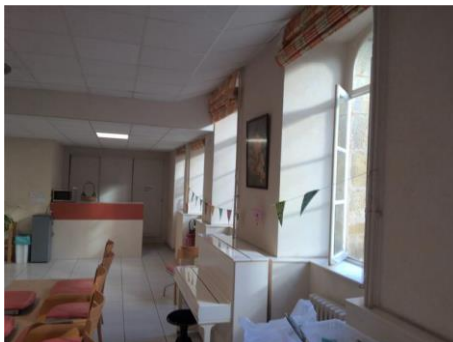
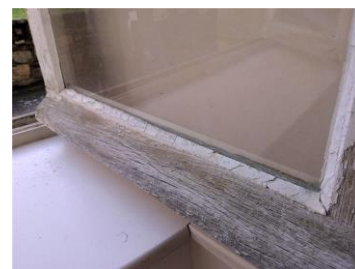
Nom du client	Numéro de dossier	Partie d'ouvrage
CENTRE HOSPITALIER DE BILLOM	T251998477	RDC - Self distribution
Matériau	Date de prélèvement	Nom de l'opérateur
Mastic vitrier extérieur	20/11/2025	ROZAN Ludovic

Référence Couche	Description visuelle
J01-COUCHE	Matériau de type peinture (blanc) ; matériau semi-dur de type mastic (beige)

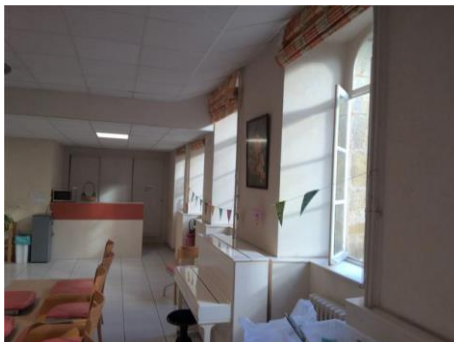
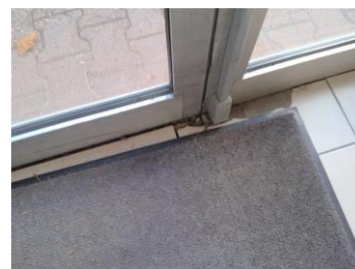
Nom du client	Numéro de dossier	Partie d'ouvrage
CENTRE HOSPITALIER DE BILLOM	T251998477	RDC - Self distribution
Matériau	Date de prélèvement	Nom de l'opérateur
Carrelage + Colle	20/11/2025	ROZAN Ludovic

Référence Couche	Description visuelle
J01-COUCHE	Matériau dur de type carrelage, faïence (beige) ; matériau dur de type joint ciment (gris) (foncé) ; matériau dur de type ciment-colle (beige) ; matériau dur de type mortier, béton, chape (gris) en traces
001-COUCHE	Matériau dur de type mortier, béton, chape (gris)

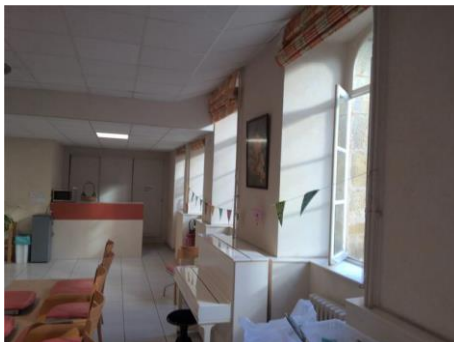
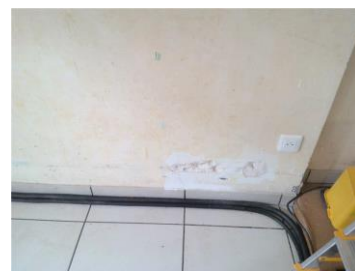
Nom du client	Numéro de dossier	Partie d'ouvrage
CENTRE HOSPITALIER DE BILLOM	T251998477	RDC - Self distribution
Matériau	Date de prélèvement	Nom de l'opérateur
Enduit plâtre et peinture	20/11/2025	ROZAN Ludovic

Référence Couche	Description visuelle
J01-COUCHE	Matériau fibreux de type papier peint (de différentes couleurs) ; matériau semi-dur de type plaque (plâtreux) (marron) (vert)

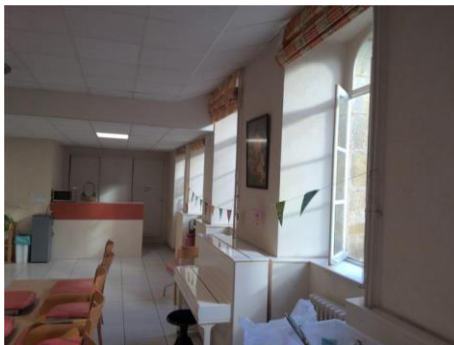
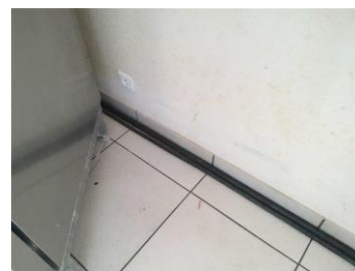
**PRELEVEMENT : P014**
**Emplacement**

Nom du client	Numéro de dossier	Partie d'ouvrage
CENTRE HOSPITALIER DE BILLOM	T251998477	RDC - Self distribution
Matériau	Date de prélèvement	Nom de l'opérateur
Colle de carrelage	20/11/2025	ROZAN Ludovic

Référence Couche	Description visuelle
J01-COUCHE	Matériau dur de type carrelage, faïence (beige) ; matériau dur de type joint ciment (gris) (foncé) ; matériau dur de type ciment-colle (blanc)

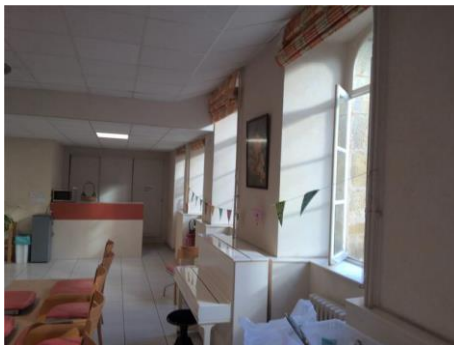
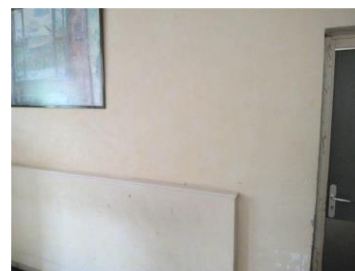
Nom du client	Numéro de dossier	Partie d'ouvrage
CENTRE HOSPITALIER DE BILLOM	T251998477	RDC - Self distribution
Matériau	Date de prélèvement	Nom de l'opérateur
Enduit - Peinture	20/11/2025	ROZAN Ludovic

Référence Couche	Description visuelle
J01-COUCHE	Matériau fibreux de type papier peint (de différentes couleurs) ; matériau semi-dur de type enduit (blanc) ; matériau semi-dur de type ciment (gris)

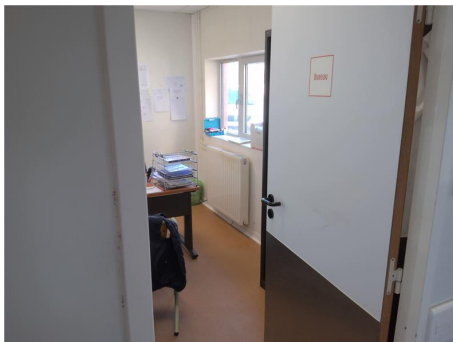
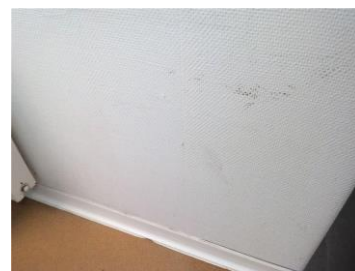
Nom du client	Numéro de dossier	Partie d'ouvrage
CENTRE HOSPITALIER DE BILLOM	T251998477	RDC - Bureau du responsable
Matériau	Date de prélèvement	Nom de l'opérateur
Enduit plâtre - Toile de verre peinte	20/11/2025	ROZAN Ludovic

Référence Couche	Description visuelle
J01-COUCHE	Matériau de type maillage de fibres et liant (blanc) ; matériau de type colle (jaune) ; matériau semi-dur de type plaque (plâtreux) (marron)

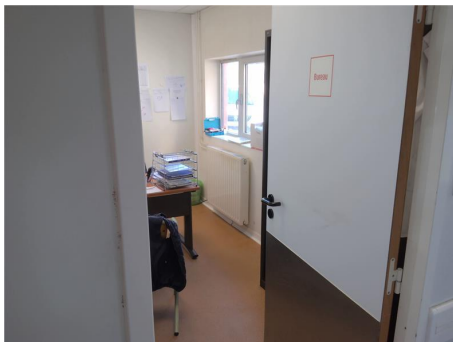
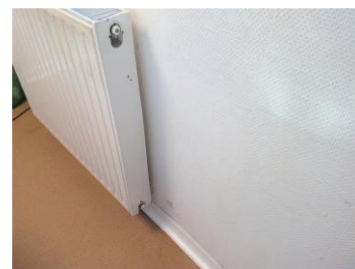
Nom du client	Numéro de dossier	Partie d'ouvrage
CENTRE HOSPITALIER DE BILLOM	T251998477	RDC - Bureau du responsable
Matériau	Date de prélèvement	Nom de l'opérateur
Isolation fibre	20/11/2025	ROZAN Ludovic

Référence Couche	Description visuelle
J01-COUCHE	Matériau fibreux de type isolant (jaune)

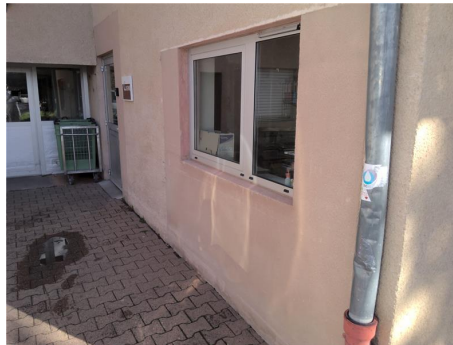
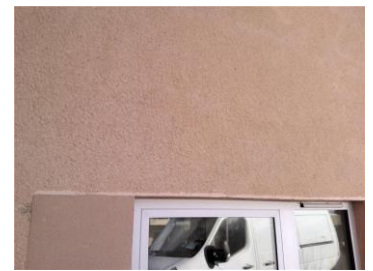
Nom du client	Numéro de dossier	Partie d'ouvrage
CENTRE HOSPITALIER DE BILLOM	T251998477	Extérieur - Mur bureau du responsable
Matériau	Date de prélèvement	Nom de l'opérateur
Crépi	20/11/2025	ROZAN Ludovic

Référence Couche	Description visuelle
J01-COUCHE	Matériau dur de type mortier, béton, chape (beige)

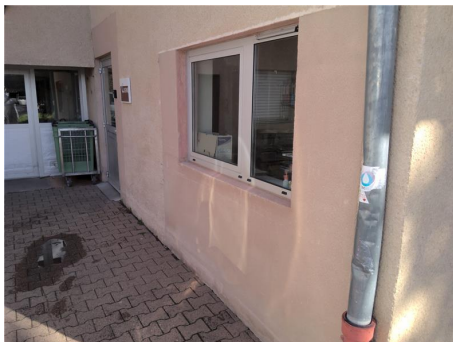
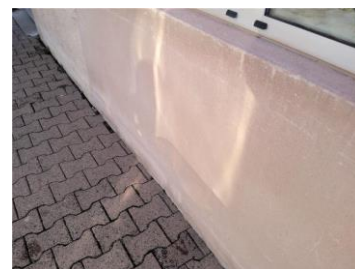
**PRELEVEMENT : P019**
**Emplacement**

Nom du client	Numéro de dossier	Partie d'ouvrage
CENTRE HOSPITALIER DE BILLOM	T251998477	Extérieur - Mur bureau du responsable
Matériau	Date de prélèvement	Nom de l'opérateur
Enduit - Peinture	20/11/2025	ROZAN Ludovic

Référence Couche	Description visuelle
J01-COUCHE	Matériau dur de type mortier, béton, chape (beige) (foncé)

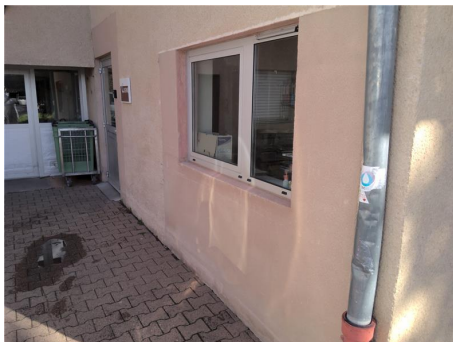
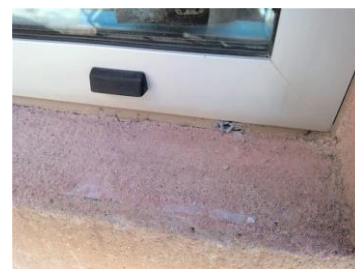
Nom du client	Numéro de dossier	Partie d'ouvrage
CENTRE HOSPITALIER DE BILLOM	T251998477	Extérieur - Mur bureau du responsable
Matériau	Date de prélèvement	Nom de l'opérateur
Joint d'étanchéité inférieur extérieur	20/11/2025	ROZAN Ludovic
