Pré-Rapport de repérage des matériaux et produits contenant de l'amiante avant réalisation de travaux dans un immeuble bâti

Numéro de dossier : **APHP11_1_ABE_20250402_BAT.HAMBURGER_R02_AILE.A.ET.C_DAT**
Norme employée : **AFNOR NF X46-020 (Version d'août 2017)**
Date du repérage : **22/04/2025**
Heure d'arrivée : **09 h 00**
Date émission : **27/05/2025**

Adresse : **Hôpital Antoine Beclere
157 rue de la porte de Trivaux
92140 CLAMART**

Référence cadastrale : **Non communiquée**
Périmètre de repérage : **Bâtiment Hamburger - R02 - Aile A et C**

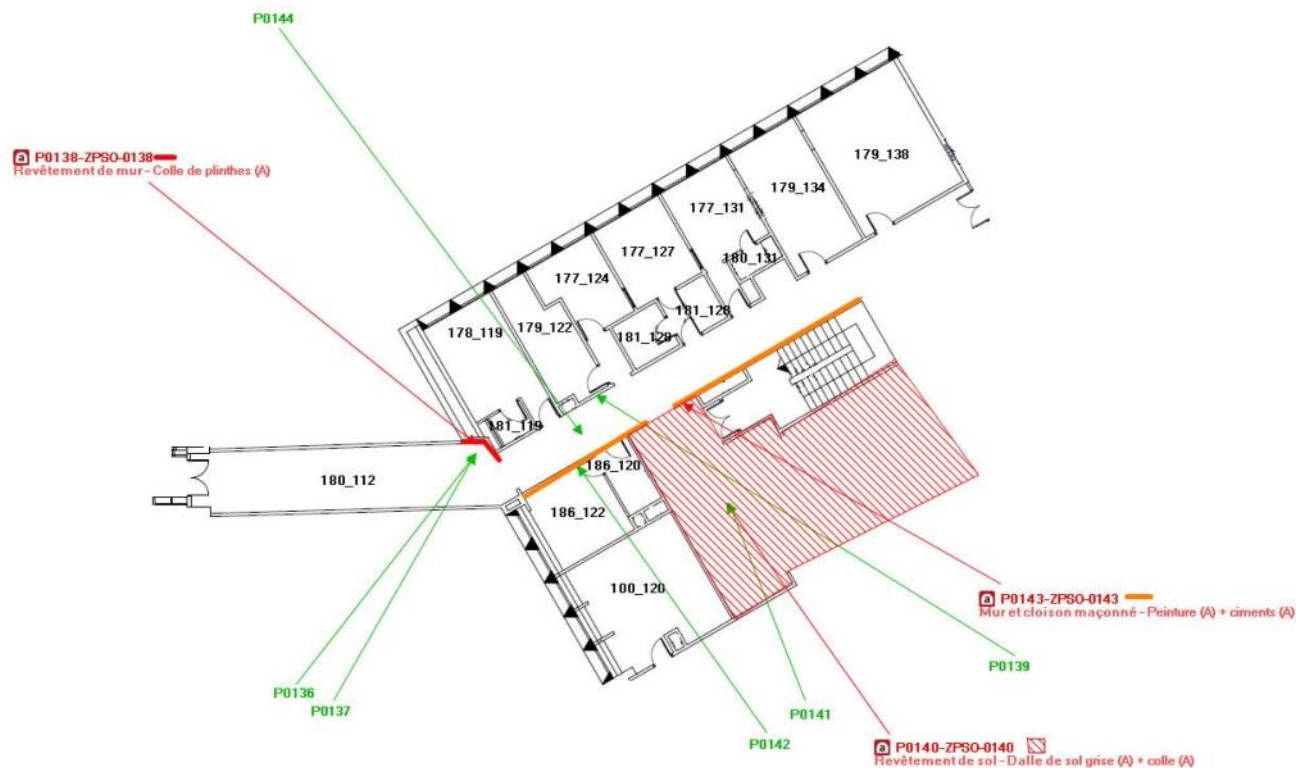
Revêtement de mur - Colle de plinthes (A) (Après analyse en laboratoire) Localisation : Bât Hamburger / R+2 (aile C) - 180_112	Revêtement de sol - Dalle de sol grise (A) + colle (A) (Après analyse en laboratoire) Localisation : Bât Hamburger / R+2 (aile C) - 180_112
Mur et cloison maçonné - Peinture (A) + ciments (A) (Après analyse en laboratoire) Localisation : Bât Hamburger / R+2 (aile C) - 180_112
