## Rapport de repérage des matériaux et produits contenant de l'amiante avant réalisation de travaux dans un immeuble bâti

Numéro de dossier : **APHP11\_1\_ABE\_20250404\_BAT.HAMBURGER\_X\_DALLES.DE.SOL\_DAT**  
Norme employée : **AFNOR NF X46-020 (Version d'août 2017)**  
Date du repérage : **08/04/2025**  
Heure d'arrivée : **09 h 00**  
Date émission : **16/04/2025**

Adresse : **Hôpital Antoine Beclere  
157 rue de la porte de Trivaux  
92140 CLAMART**

Référence cadastrale : **Non communiquée**  
Périmètre de repérage : **Bâtiment Hamburger - Aile A et C**

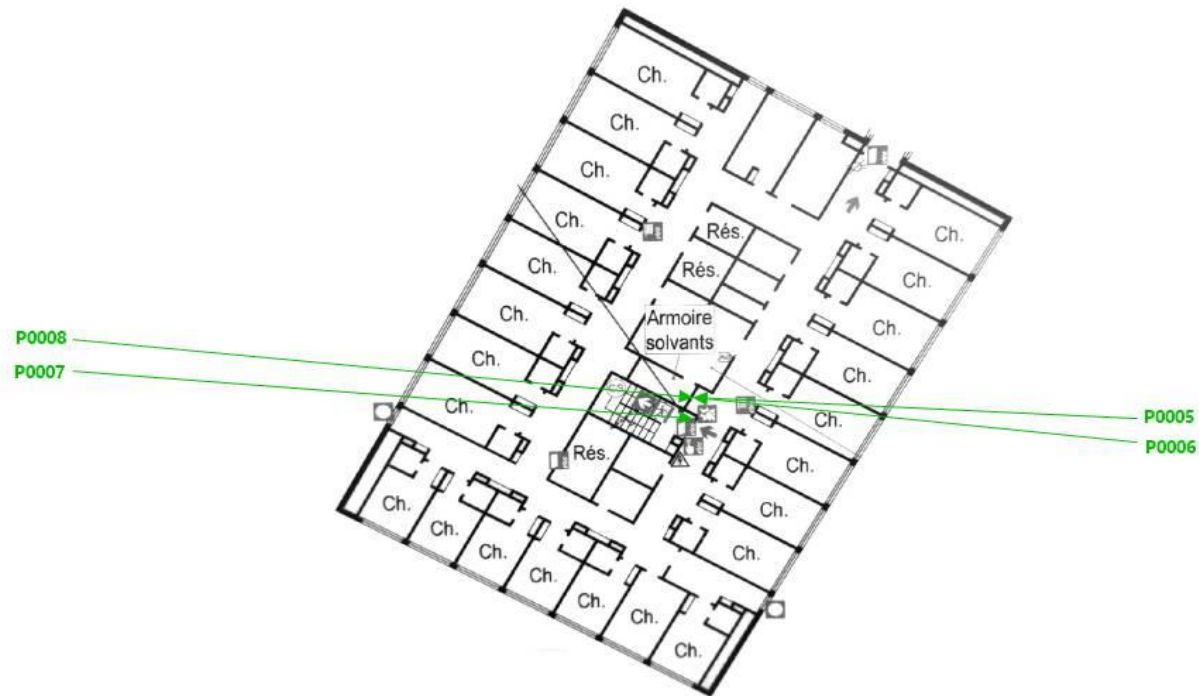
Localisation	Description du matériau
BAT.HAMBURGER (Aile A) / R+2 - Circulation	Identifiant : ZPSO-0007 (P0007) Description : Murs et cloison maçonnée - Peinture + Enduit ciment
BAT.HAMBURGER (Aile A) / R+2 - Circulation	Identifiant : ZPSO-0008 (P0008) Description : Murs et cloison maçonnée - Peinture + Enduit plâtre
BAT.HAMBURGER (Aile A) / R+1 - Circulation	Identifiant : ZPSO-0009 (P0009) Description : Revêtement de sol - Linoléum + Colle
BAT.HAMBURGER (Aile A) / R+1 - Circulation	Identifiant : ZPSO-0010 (P0010) Description : Revêtement de sol - Ragréage + Chape
BAT.HAMBURGER (Aile A) / R+1 - Circulation	Identifiant : ZPSO-0011 (P0011) Description : Murs et cloison maçonnée - Peinture + Enduit ciment
BAT.HAMBURGER (Aile A) / R+1 - Circulation	Identifiant : ZPSO-0012 (P0012) Description : Murs et cloison maçonnée - Peinture + Enduit plâtre
BAT.HAMBURGER (Aile A) / R+1 - Circulation	Identifiant : ZPSO-0013 (P0013) Description : Revêtement de murs - Colle de plinthe carrelage

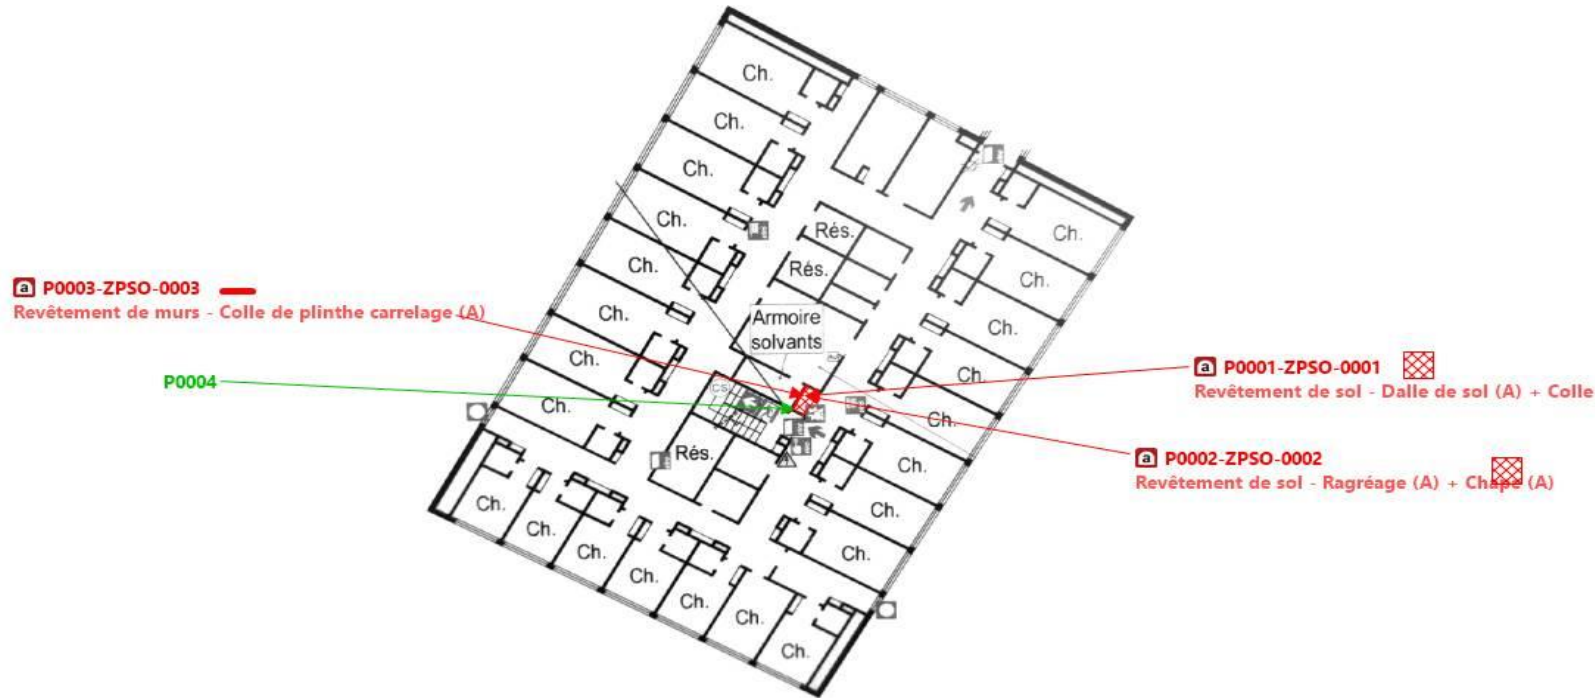
**BAT.HAMBURGER (Aile A) / R+3**

<b>Revêtement de sol - Dalle de sol (A) + Colle</b> (Après analyse en laboratoire) Localisation : BAT.HAMBURGER (Aile A) / R+3 - Circulation	<b>Revêtement de sol - Ragréeage (A) + Chape (A)</b> (Après analyse en laboratoire) Localisation : BAT.HAMBURGER (Aile A) / R+3 - Circulation
<b>Revêtement de murs - Colle de plinthe carrelage (A)</b> (Après analyse en laboratoire) Localisation : BAT.HAMBURGER (Aile A) / R+3 - Circulation

Localisation	Description du matériau <sup>(1)</sup>	Conclusion
BAT.HAMBURGER (Aile A) / R+3 - Circulation	Identifiant : ZPSO-0001 Description : Revêtement de sol - Dalle de sol (A) + Colle	Après analyse en laboratoire (P0001)
BAT.HAMBURGER (Aile A) / R+3 - Circulation	Identifiant : ZPSO-0002 Description : Revêtement de sol - Ragréeage (A) + Chape (A)	Après analyse en laboratoire (P0002)
BAT.HAMBURGER (Aile A) / R+3 - Circulation	Identifiant : ZPSO-0003 Description : Revêtement de murs - Colle de plinthe carrelage (A)	Après analyse en laboratoire (P0003)

**Il est impératif d'avertir de la présence d'amiante toute personne pouvant intervenir sur ou à proximité des matériaux et produits amiantés ou de ceux les recouvrant ou les protégeant.**
