Pré-Rapport de mission de repérage des matériaux et produits contenant de l'amiante avant réalisation de travaux

Aile A - Niveau R01 - Bâtiment HAMBURGER
157 RUE DE LA PORTE DE TRIVAUX
92140 CLAMART (France)

Référence du dossier :
2001CIDMA000004/24 - DE.2109897 -
R01 Aile A

Référence du rapport : CIDMA/21/485

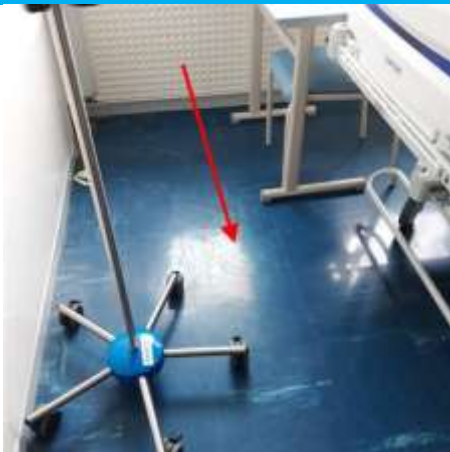
Identifiant et prélèvement	Photographie
P001

Identifiant et prélèvement	Localisation	Description	Numéro Laboratoire	Résultat
P001	R01 - Chambre 140	Dalle de sol	IT022104-9443	Présence d'amiante
P002	R01 - Chambre 140	Colle bitumineuse + ragréage	IT022104-9444	Présence d'amiante
P003	R01 - Chambre 140	Colle de plinthe	IT022104-9445	Présence d'amiante
P004	R01 - Chambre 140	Enduit + peinture	IT022104-9446	Absence d'amiante
P005	R01 - Chambre 140	Panneaux isolant + peinture	IT022104-9447	Présence d'amiante
P006	R01 - SDE chambre 140	Colle de carrelage	IT022104-9448	Absence d'amiante
P007	R01 - SDE chambre 140	Colle de plinthe	IT022104-9449	Présence d'amiante
P008	R01 - SDE chambre 140	Colle de faïence	IT022104-9450	Présence d'amiante
P009	R01 - SDE chambre 140	Enduit + peinture	IT022104-9451	Absence d'amiante
P010	R01 - Chambre 127	Dalle de sol bleue	IT022104-9452	Présence d'amiante
P011	R01 - Chambre 127	Colle bitumineuse + ragréage	IT022104-9453	Présence d'amiante

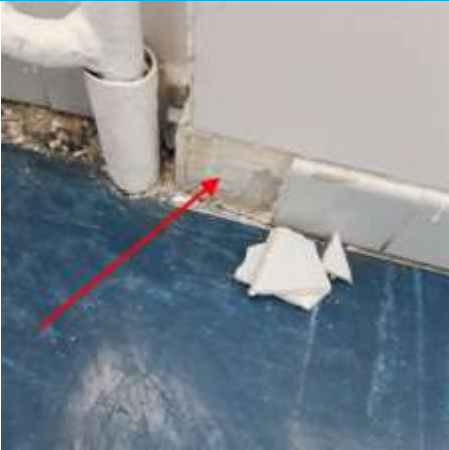
Identifiant et prélèvement	Photographie
P012

P012	R01 - Chambre 127	Colle de plinthe	IT022104-9454	Présence d'amiante
P013	R01 - SDE chambre 127	Enduit + peinture	IT022104-9455	Absence d'amiante
P014	R01 - SDE chambre 127	Panneaux isolant + peinture	IT022104-9456	Présence d'amiante
P015	R01 - SDE chambre 127	Colle de carrelage	IT022104-9457	Absence d'amiante
P016	R01 - SDE chambre 127	Colle de faïence	IT022104-9458	Absence d'amiante
P017	R01 - Salubrité - 162-087	Colle de carrelage	IT022104-9459	Absence d'amiante
P018	R01 - Salubrité - 162-087	Colle de faïence	IT022104-9460	Absence d'amiante
P019	R01 - Salubrité - 162-087	Enduit ciment + TDV	IT022104-9461	Absence d'amiante
P020	R01 - Réserve - 159-087	Dalle de sol rose	IT022104-9462	Présence d'amiante
P021	R01 - Réserve - 159-087	Colle bitumineuse + ragréage	IT022104-9463	Présence d'amiante
P022	R01 - Réserve - 159-087	Colle de plinthe	IT022104-9464	Présence d'amiante
P023	R01 - Réserve - 159-087	Enduit ciment + peinture	IT022104-9465	Absence d'amiante

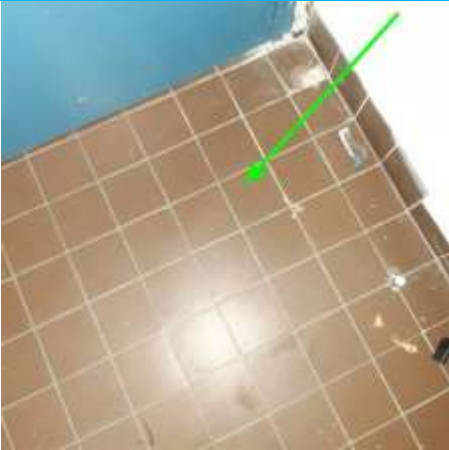
Identifiant et prélèvement	Photographie
P024

Identifiant et prélèvement	Localisation	Description	Numéro Laboratoire	Résultat
P024	R01 - Réserve 170-100	Colle de carrelage	IT022104-9466	Absence d'amiante
P025	R01 - Réserve 170-100	Colle de plinthe	IT022104-9467	Présence d'amiante
P026	R01 - Réserve 170-100	Colle de faïence	IT022104-9469	Présence d'amiante
P027	R01 - Réserve 170-100	Enduit ciment + TDV	IT022104-9471	Absence d'amiante
P028	R01 - Circulation - 157-094	Dalle de sol beige	IT022104-9473	Présence d'amiante
P029	R01 - Circulation - 157-094	Colle bitumineuse + ragréage	IT022104-9475	Présence d'amiante
P030	R01 - Circulation - 157-094	Colle de plinthe	IT022104-9477	Présence d'amiante
P031	R01 - Circulation - 157-094	Enduit ciment + peinture	IT022104-9479	Absence d'amiante
P032	R01 - Circulation - 157-094	Panneaux isolant + peinture	IT022104-9481	Présence d'amiante
P033	R01 - Circulation - 157-094	Enduit à base de ciment (GT)	IT022104-9483	Absence d'amiante

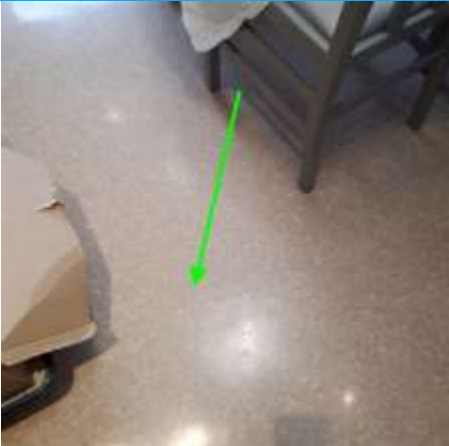
Identifiant et prélèvement	Photographie
P048

Identifiant et prélèvement	Localisation	Description	Numéro Laboratoire	Résultat
P048	R01 - Bureau 170-105	Revêtement de sol souple beige	IT022104-9506	Absence d'amiante
P049	R01 - Bureau 170-105	Dalle de sol rose	IT022104-9507	Présence d'amiante
P050	R01 - Bureau 170-105	Colle bitumineuse + ragréage	IT022104-9508	Présence d'amiante
P051	R01 - Bureau 170-105	Colle de plinthe	IT022104-9559	Absence d'amiante
P052	R01 - Bureau 170-105	Enduit ciment + peinture	IT022104-9560	Absence d'amiante
P053	R01 - Bureau 170-105	Panneaux isolant + peinture	IT022104-9561	Présence d'amiante
