Rapport de mission de repérage des matériaux et produits contenant de l'amiante avant réalisation de travaux

Escaliers Aile A - Bâtiment Hamburger
157 RUE DE LA PORTE DE TRIVAUX
92140 CLAMART (France)

Référence du dossier :
2001CIDMA000004/26 – Escalier Aile A

Référence du rapport : CIDMA/21/472

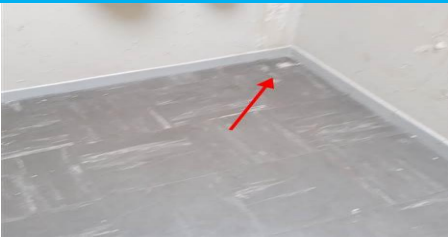
Identifiant et prélèvement	Photographie
P001

Localisation	Composant		N° Matériau	N° Prélèvement	Conclusion (justification)	Type de sondage	Quantité
R04 - Escaliers 162-090	Dalle de sol	Dalle de sol grise	ZPSO-001	P001	Présence d'amiante (Après analyse en laboratoire)	Choc	15.00m²
R03 - Escalier 162-090	Dalle de sol	Dalle de sol grise	ZPSO-001	P001	Présence d'amiante (Après analyse en laboratoire)	Choc	15.00m²
R04 - Escaliers 162-090	Colle bitumineuse	Colle bitumineuse + ragréage	ZPSO-002	P002	Présence d'amiante (Après analyse en laboratoire)	Choc	15.00m²
R03 - Escalier 162-090	Colle bitumineuse	Colle bitumineuse + ragréage	ZPSO-002	P002	Présence d'amiante (Après analyse en laboratoire)	Choc	15.00m²
R04 - Escaliers 162-090	Colle de plinthe	Colle de plinthe	ZPSO-003	P003	Présence d'amiante (Après analyse en laboratoire)	Choc	15.00m²
R03 - Escalier 162-090	Colle de plinthe	Colle de plinthe	ZPSO-003	P003	Présence d'amiante (Après analyse en laboratoire)	Choc	15.00m²

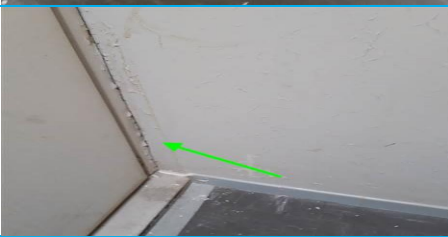
Localisation	Composant		N° Matériau	N° Prélèvement	Conclusion (justification)
R04 - Escaliers 162-090	Enduit à base de ciment lissé ou taloché	Enduit ciment + peinture	ZPSO-004	P004	Absence d'amiante (Après analyse en laboratoire)
R03 - Escalier 162-090	Enduit à base de ciment lissé ou taloché	Enduit ciment + peinture	ZPSO-004	P004	Absence d'amiante (Après analyse en laboratoire)
R04 - Escaliers 162-090	Dalle de sol	Dalle de sol gris clair (contremarche)	ZPSO-008	P008	Absence d'amiante (Après analyse en laboratoire)
R03 - Escalier 162-090	Dalle de sol	Dalle de sol gris clair (contremarche)	ZPSO-008	P008	Absence d'amiante (Après analyse en laboratoire)
R04 - Escaliers 162-090	Colle non bitumineuse	Colle jaune + ragréage (contremarche)	ZPSO-009	P009	Absence d'amiante (Après analyse en laboratoire)
R03 - Escalier 162-090	Colle non bitumineuse	Colle jaune + ragréage (contremarche)	ZPSO-009	P009	Absence d'amiante (Après analyse en laboratoire)

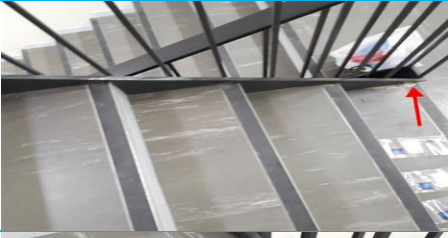
R04 - Escaliers 162-090	Nez de marche	Nez de marche noire	ZPSO-005	P005	Présence d'amiante (Après analyse en laboratoire)	Choc	15.00m²

Localisation	Composant		N° Matériau	N° Prélèvement	Conclusion (justification)	Type de sondage	Quantité
R03 - Escalier 162-090	Nez de marche	Nez de marche noire	ZPSO-005	P005	Présence d'amiante (Après analyse en laboratoire)	Choc	15.00m²
R04 - Escaliers 162-090	Dalle de sol	Dalle de sol grise (marche)	ZPSO-006	P006	Présence d'amiante (Après analyse en laboratoire)	Choc	15.00m²
R03 - Escalier 162-090	Dalle de sol	Dalle de sol grise (marche)	ZPSO-006	P006	Présence d'amiante (Après analyse en laboratoire)	Choc	15.00m²
R04 - Escaliers 162-090	Colle bitumineuse	Colle bitumineuse + ragréage (marche)	ZPSO-007	P007	Présence d'amiante (Après analyse en laboratoire)	Choc	15.00m²
R03 - Escalier 162-090	Colle bitumineuse	Colle bitumineuse + ragréage (marche)	ZPSO-007	P007	Présence d'amiante (Après analyse en laboratoire)	Choc	15.00m²
R01 - Escaliers 162-090	Dalle de sol	Dalle de sol grise	ZPSO-011	P011	Présence d'amiante (Après analyse en laboratoire)	Choc	15.00m²

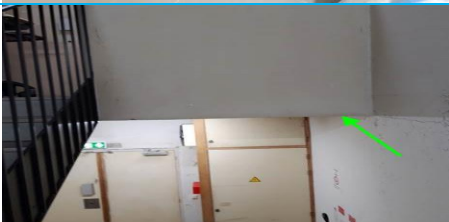
R04 - Escaliers 162-090	Enduit à base de ciment projeté	Enduit ciment + peinture	ZPSO-010	P010	Absence d'amiante (Après analyse en laboratoire)
R03 - Escalier 162-090	Enduit à base de ciment projeté	Enduit ciment + peinture	ZPSO-010	P010	Absence d'amiante (Après analyse en laboratoire)
R01 - Escaliers 162-090	Enduit à base de ciment lissé ou taloché	Enduit ciment + peinture	ZPSO-014	P014	Absence d'amiante (Après analyse en laboratoire)
R02 - Escalier 162-090	Enduit à base de ciment lissé ou taloché	Enduit ciment + peinture	ZPSO-014	P014	Absence d'amiante (Après analyse en laboratoire)
R01 - Escaliers 162-090	Dalle de sol	Dalle de sol gris clair (contremarche)	ZPSO-018	P018	Absence d'amiante (Après analyse en laboratoire)
R02 - Escalier 162-090	Dalle de sol	Dalle de sol gris clair (contremarche)	ZPSO-018	P018	Absence d'amiante (Après analyse en laboratoire)
R01 - Escaliers 162-090	Colle non bitumineuse	Colle jaune + ragréage (contremarche)	ZPSO-019	P019	Absence d'amiante (Après analyse en laboratoire)

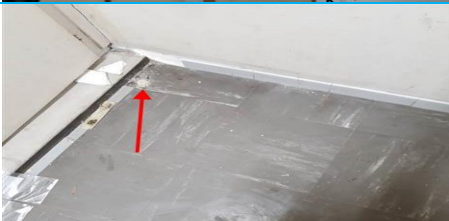
R02 - Escalier 162-090	Dalle de sol	Dalle de sol grise	ZPSO-011	P011	Présence d'amiante (Après analyse en laboratoire)	Choc	15.00m²
R01 - Escaliers 162-090	Colle bitumineuse	Colle bitumineuse + ragréage	ZPSO-012	P012	Présence d'amiante (Après analyse en laboratoire)	Choc	15.00m²
R02 - Escalier 162-090	Colle bitumineuse	Colle bitumineuse + ragréage	ZPSO-012	P012	Présence d'amiante (Après analyse en laboratoire)	Choc	15.00m²
R01 - Escaliers 162-090	Colle de plinthe	Colle de plinthe	ZPSO-013	P013	Présence d'amiante (Après analyse en laboratoire)	Choc	15.00m²
R02 - Escalier 162-090	Colle de plinthe	Colle de plinthe	ZPSO-013	P013	Présence d'amiante (Après analyse en laboratoire)	Choc	15.00m²
R01 - Escaliers 162-090	Nez de marche	Nez de marche noire	ZPSO-015	P015	Présence d'amiante (Après analyse en laboratoire)	Choc	15.00m²
R02 - Escalier 162-090	Nez de marche	Nez de marche noire	ZPSO-015	P015	Présence d'amiante (Après analyse en laboratoire)	Choc	15.00m²

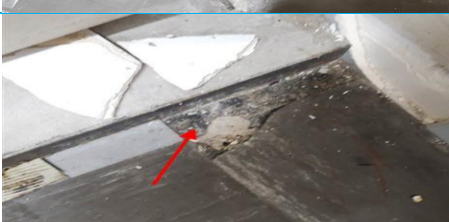
P011	R01 - Escaliers 162-090	Dalle de sol grise	IT022104-10847	Présence d'amiante
P012	R01 - Escaliers 162-090	Colle bitumineuse + ragréage	IT022104-10848	Présence d'amiante
P013	R01 - Escaliers 162-090	Colle de plinthe	IT022104-10849	Présence d'amiante
P014	R04 - Escaliers 162-090	Enduit ciment + peinture	IT022104-10850	Absence d'amiante
P015	R01 - Escaliers 162-090	Nez de marche noire	IT022104-10851	Présence d'amiante
P016	R01 - Escaliers 162-090	Dalle de sol grise (marche)	IT022104-10852	Présence d'amiante
P017	R01 - Escaliers 162-090	Colle bitumineuse + ragréage (marche)	IT022104-10853	Présence d'amiante
P018	R01 - Escaliers 162-090	Dalle de sol gris clair (contremarche)	IT022104-10854	Absence d'amiante
P019	R01 - Escaliers 162-090	Colle jaune + ragréage (contremarche)	IT022104-10855	Absence d'amiante
P020	R01 - Escaliers 162-090	Enduit ciment + peinture	IT022104-10856	Absence d'amiante

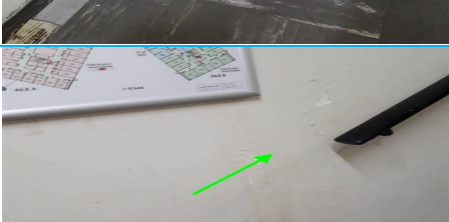
▸ Colle bitumineuse noire	MOLP	2	14/04/2021	Présence de fibres d'amiante / Chrysotile
▸ Ragréage gris + matériau compact gris non séparable	META (1)	3	15/04/2021	Présence de fibres d'amiante / Chrysotile
Réf dossier client : 2001CIDMA000004/26 - Esc. Aile A - Escaliers Aile A - Batiment Hamburger 157 RUE DE LA PORTE DE TRIVAUX 92140 CLAMART France Réf échantillon client : P013 - Colle de plinthe - R01 - Escaliers 162-090				
Réf échantillon ITGA : IT022104-10849		Description ITGA : Colle grise / Couche plâtrée blanche / Peinture		
▸ Colle grise + couche plâtrée blanche non séparable + peinture non séparable	META (1)	1	15/04/2021	Présence de fibres d'amiante / Chrysotile
Réf dossier client : 2001CIDMA000004/26 - Esc. Aile A - Escaliers Aile A - Batiment Hamburger 157 RUE DE LA PORTE DE TRIVAUX 92140 CLAMART France Réf échantillon client : P014 - Enduit ciment + peinture - R04 - Escaliers 162-090

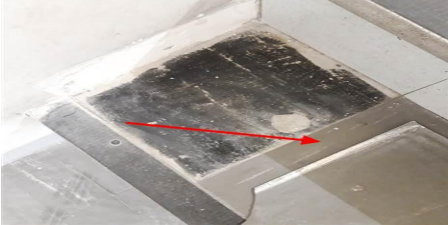
R01 - Escaliers 162-090	Dalle de sol	Dalle de sol grise (marche)	ZPSO-016	P016	Présence d'amiante (Après analyse en laboratoire)	Choc	15.00m²
R02 - Escalier 162-090	Dalle de sol	Dalle de sol grise (marche)	ZPSO-016	P016	Présence d'amiante (Après analyse en laboratoire)	Choc	15.00m²
R01 - Escaliers 162-090	Colle bitumineuse	Colle bitumineuse + ragréage (marche)	ZPSO-017	P017	Présence d'amiante (Après analyse en laboratoire)	Choc	15.00m²
R02 - Escalier 162-090	Colle bitumineuse	Colle bitumineuse + ragréage (marche)	ZPSO-017	P017	Présence d'amiante (Après analyse en laboratoire)	Choc	15.00m²

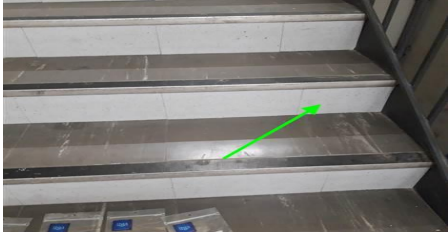
R02 - Escalier 162-090	Colle non bitumineuse	Colle jaune + ragréage (contremarche)	ZPSO-019	P019	Absence d'amiante (Après analyse en laboratoire)
R01 - Escaliers 162-090	Enduit à base de ciment projeté	Enduit ciment + peinture	ZPSO-020	P020	Absence d'amiante (Après analyse en laboratoire)
R02 - Escalier 162-090	Enduit à base de ciment projeté	Enduit ciment + peinture	ZPSO-020	P020	Absence d'amiante (Après analyse en laboratoire)
