Rapport de mission de repérage des matériaux et produits contenant de l'amiante avant la réalisation de travaux

REF : 23033766_CMA	Numéro de dossier : 23033766_CMA Date du repérage : 02/11/2023	
	Fait à LA ROCHELLE, le 13/03/2024 Par : MONNETREAU Grégoire	Signature :

Adresse	Adresse : 40 route St Genis 17500 ST GERMAIN DE LUSIGNAN Bât., escalier, niveau, appartement n°, lot n° : Ce bien ne fait pas partie d'une copropriété Cadastre : Section cadastrale AR, Parcelle(s) n° 656
Périmètre de repérage	Locaux objet des travaux (Voir page PERIMETRE DU REPERAGE) Salles de cours des bâtiments B1, C1, C2, D1, D2, dégagement, et ateliers attenants
Permis de Construire ou date construction :	< 1997
Fonction principale du bâtiment :	Enseignements : Primaire/Secondaire
Nature des travaux	(Voir page NATURE DES TRAVAUX)

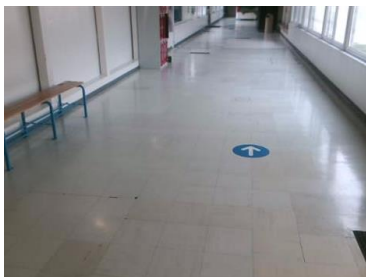
Localisation	Identifiant + Description	Critère de conclusion	Photo	Estimation des quantités
Rdc - Dégagement	<p><u>Identifiant:</u> M005 <u>Réf. échantillon:</u> 23033766_CMA/P006 <u>Description:</u> Dalle de sol <u>Composant de la construction:</u> 5 - Planchers et planchers techniques - Revêtements de sols <u>Partie à sonder:</u> Dalle de sol <u>Liste selon annexe.13-9 du CSP:</u> B</p>	<p>Présence d'amiante (Après analyse en laboratoire)</p> <p>Résultat EP**</p> <p>Préconisation : Il est recommandé de réaliser une évaluation périodique.</p>

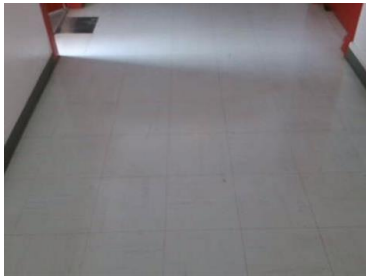
500 m²
Rdc - Dgt C1 C2	<p><u>Identifiant:</u> M015 <u>Réf. échantillon:</u> 23033766_CMA/P016 <u>Description:</u> Dalle de sol <u>Composant de la construction:</u> 5 - Planchers et planchers techniques - Revêtements de sols <u>Partie à sonder:</u> Dalle de sol <u>Liste selon annexe.13-9 du CSP:</u> B</p>	<p>Présence d'amiante (Après analyse en laboratoire)</p> <p>Résultat EP**</p> <p>Préconisation : Il est recommandé de réaliser une évaluation périodique.</p>

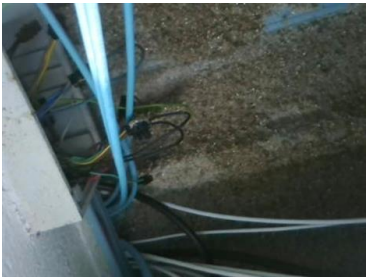
Rdc - Dgt D1 D2	<u>Identifiant:</u> ZPSO-003 <u>Réf. échantillon:</u> 23033766_CMA/P021 <u>Description:</u> Flocages <u>Composant de la construction:</u> 1. Flocages, Calorifugeages, Faux plafonds - Flocages, Calorifugeages, Faux plafonds <u>Partie à sonder:</u> Flocages <u>Liste selon annexe.13-9 du CSP:</u> A	Présence d'amiante (Après analyse en laboratoire)	Souligne_** Il faut faire réaliser une évaluation périodique de l'état de conservation des .
