Rapport de Repérage des matériaux et produits contenant de l'amiante avant réalisation de travaux dans un immeuble bâti

Numéro de dossier : MA2505076279
Rapport édité le : 06/06/2025

40 Route de Saint-Genis
CMA Formation Saint Germain de
Lusignan
17500 Saint-Germain-de-Lusignan

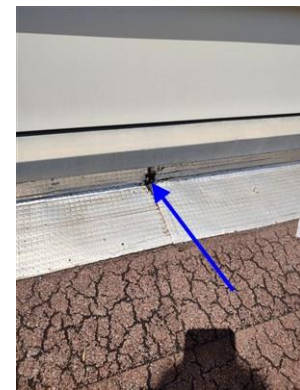
Toiture 2	Discontinue	2	Acrotère	Oui Toiture 2 : Acrotère	<p><u>Identifiant:</u> ZPSO008</p> <p><u>Echantillon:</u></p> <p>MA2505076279/P051, réf. labo.: 25EK029446-051 MA2505076279/P052, réf. labo.: 25EK029446-052 MA2505076279/P053, réf. labo.: 25EK029446-053 MA2505076279/P054, réf. labo.: 25EK029446-054 MA2505076279/P055, réf. labo.: 25EK029446-055 MA2505076279/P056, réf. labo.: 25EK029446-056 MA2505076279/P057, réf. labo.: 25EK029446-057 MA2505076279/P058, réf. labo.: 25EK029446-058 MA2505076279/P059, réf. labo.: 25EK029446-059 MA2505076279/P060, réf. labo.: 25EK029446-060 MA2505076279/P061, réf. labo.: 25EK029446-061</p> <p><u>Description:</u> Élément complémentaire de toiture (chéneaux, rives, closoirs, faitages, mîtres, costières...)</p> <p><u>Composant de la construction:</u> 1 - Couvertures, Toitures, Terrasses et étanchéités - Éléments associés à la toiture</p> <p><u>Partie à sonder:</u> Élément complémentaire de toiture (chéneaux, rives, closoirs, faitages, mîtres, costières...)</p> <p><u>Justificatif:</u> Après analyse en laboratoire</p>	<p><u>Analyse:</u> P052</p> <p><u>Partie analysée par le laboratoire:</u> - Phase 2 Matériau souple (fibreux) (bitumineux) (noir) Absence d'amiante</p>

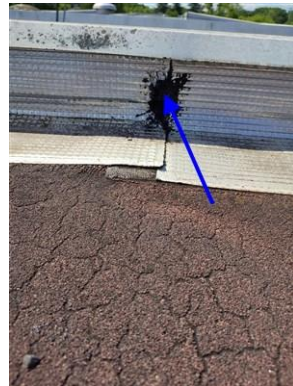
Toiture 3	Discontinue	3	Acrotère	Oui Toiture 3 : Acrotère	<p><u>Identifiant:</u> ZPSO008</p> <p><u>Echantillon:</u></p> <p>MA2505076279/P051, réf. labo.: 25EK029446-051 MA2505076279/P052, réf. labo.: 25EK029446-052 MA2505076279/P053, réf. labo.: 25EK029446-053 MA2505076279/P054, réf. labo.: 25EK029446-054 MA2505076279/P055, réf. labo.: 25EK029446-055 MA2505076279/P056, réf. labo.: 25EK029446-056 MA2505076279/P057, réf. labo.: 25EK029446-057 MA2505076279/P058, réf. labo.: 25EK029446-058 MA2505076279/P059, réf. labo.: 25EK029446-059 MA2505076279/P060, réf. labo.: 25EK029446-060 MA2505076279/P061, réf. labo.: 25EK029446-061</p> <p><u>Description:</u> Élément complémentaire de toiture (chéneaux, rives, closoirs, faitages, mîtres, costières...)</p> <p><u>Composant de la construction:</u> 1 - Couvertures, Toitures, Terrasses et étanchéités - Éléments associés à la toiture</p> <p><u>Partie à sonder:</u> Élément complémentaire de toiture (chéneaux, rives, closoirs, faitages, mîtres, costières...)</p> <p><u>Justificatif:</u> Après analyse en laboratoire</p>	<p><u>Analyse:</u> P053</p> <p><u>Partie analysée par le laboratoire:</u> - Phase 2 Matériau souple (fibreux) (bitumineux) (noir) Absence d'amiante</p>

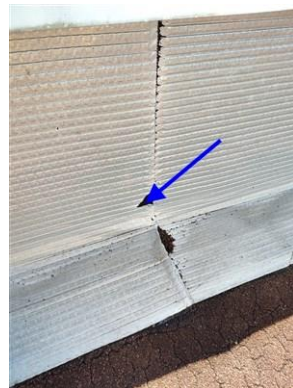
Toiture 4	Discontinue	4	Acrotère	Oui Toiture 4 : Acrotère	<p><u>Identifiant:</u> ZPSO008</p> <p><u>Echantillon:</u></p> <p>MA2505076279/P051, réf. labo.: 25EK029446-051 MA2505076279/P052, réf. labo.: 25EK029446-052 MA2505076279/P053, réf. labo.: 25EK029446-053 MA2505076279/P054, réf. labo.: 25EK029446-054 MA2505076279/P055, réf. labo.: 25EK029446-055 MA2505076279/P056, réf. labo.: 25EK029446-056 MA2505076279/P057, réf. labo.: 25EK029446-057 MA2505076279/P058, réf. labo.: 25EK029446-058 MA2505076279/P059, réf. labo.: 25EK029446-059 MA2505076279/P060, réf. labo.: 25EK029446-060 MA2505076279/P061, réf. labo.: 25EK029446-061</p> <p><u>Description:</u> Élément complémentaire de toiture (chéneaux, rives, closoirs, faitages, mîtres, costières...)</p> <p><u>Composant de la construction:</u> 1 - Couvertures, Toitures, Terrasses et étanchéités - Éléments associés à la toiture</p> <p><u>Partie à sonder:</u> Élément complémentaire de toiture (chéneaux, rives, closoirs, faitages, mîtres, costières...)</p> <p><u>Justificatif:</u> Après analyse en laboratoire</p>	<p><u>Analyse:</u> P054</p> <p><u>Partie analysée par le laboratoire:</u> - Phase 2 Matériau souple (fibreux) (bitumineux) (noir) Absence d'amiante</p>

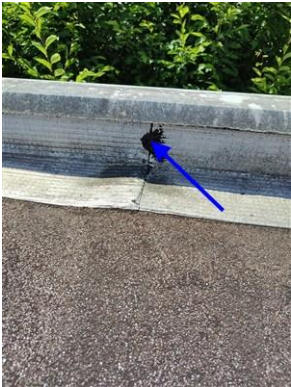
Toiture 5	Discontinue	5	Acrotère	Oui Toiture 5 : Acrotère	<p><u>Identifiant:</u> ZPSO008</p> <p><u>Echantillon:</u></p> <p>MA2505076279/P051, réf. labo.: 25EK029446-051 MA2505076279/P052, réf. labo.: 25EK029446-052 MA2505076279/P053, réf. labo.: 25EK029446-053 MA2505076279/P054, réf. labo.: 25EK029446-054 MA2505076279/P055, réf. labo.: 25EK029446-055 MA2505076279/P056, réf. labo.: 25EK029446-056 MA2505076279/P057, réf. labo.: 25EK029446-057 MA2505076279/P058, réf. labo.: 25EK029446-058 MA2505076279/P059, réf. labo.: 25EK029446-059 MA2505076279/P060, réf. labo.: 25EK029446-060 MA2505076279/P061, réf. labo.: 25EK029446-061</p> <p><u>Description:</u> Élément complémentaire de toiture (chéneaux, rives, closoirs, faitages, mîtres, costières...)</p> <p><u>Composant de la construction:</u> 1 - Couvertures, Toitures, Terrasses et étanchéités - Éléments associés à la toiture</p> <p><u>Partie à sonder:</u> Élément complémentaire de toiture (chéneaux, rives, closoirs, faitages, mîtres, costières...)</p> <p><u>Justificatif:</u> Après analyse en laboratoire</p>	<p><u>Analyse:</u> P055</p> <p><u>Partie analysée par le laboratoire:</u> - Phase 2 Matériau souple (fibreux) (bitumineux) (noir) Absence d'amiante</p>

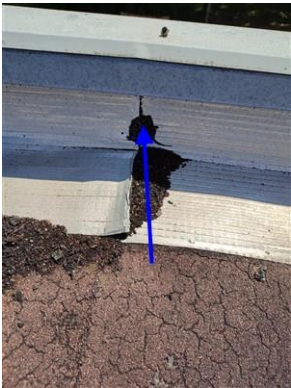
Toiture 6	Discontinue	6	Acrotère	Oui Toiture 6 : Acrotère	<p><u>Identifiant:</u> ZPSO008</p> <p><u>Echantillon:</u></p> <p>MA2505076279/P051, réf. labo.: 25EK029446-051 MA2505076279/P052, réf. labo.: 25EK029446-052 MA2505076279/P053, réf. labo.: 25EK029446-053 MA2505076279/P054, réf. labo.: 25EK029446-054 MA2505076279/P055, réf. labo.: 25EK029446-055 MA2505076279/P056, réf. labo.: 25EK029446-056 MA2505076279/P057, réf. labo.: 25EK029446-057 MA2505076279/P058, réf. labo.: 25EK029446-058 MA2505076279/P059, réf. labo.: 25EK029446-059 MA2505076279/P060, réf. labo.: 25EK029446-060 MA2505076279/P061, réf. labo.: 25EK029446-061</p> <p><u>Description:</u> Élément complémentaire de toiture (chéneaux, rives, closoirs, faitages, mîtres, costières...)</p> <p><u>Composant de la construction:</u> 1 - Couvertures, Toitures, Terrasses et étanchéités - Éléments associés à la toiture</p> <p><u>Partie à sonder:</u> Élément complémentaire de toiture (chéneaux, rives, closoirs, faitages, mîtres, costières...)</p> <p><u>Justificatif:</u> Après analyse en laboratoire</p>	<p><u>Analyse:</u> P056</p> <p><u>Partie analysée par le laboratoire:</u> - Phase 2 Matériau souple (fibreux) (bitumineux) (noir) Absence d'amiante</p>

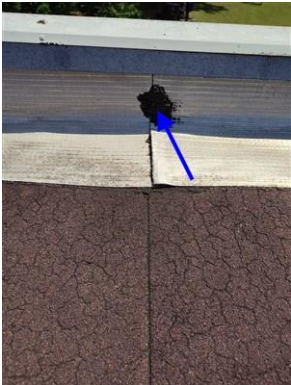
Toiture 7	Discontinue	7	Acrotère	Oui Toiture 7 : Acrotère	<p><u>Identifiant:</u> ZPSO008</p> <p><u>Echantillon:</u></p> <p>MA2505076279/P051, réf. labo.: 25EK029446-051 MA2505076279/P052, réf. labo.: 25EK029446-052 MA2505076279/P053, réf. labo.: 25EK029446-053 MA2505076279/P054, réf. labo.: 25EK029446-054 MA2505076279/P055, réf. labo.: 25EK029446-055 MA2505076279/P056, réf. labo.: 25EK029446-056 MA2505076279/P057, réf. labo.: 25EK029446-057 MA2505076279/P058, réf. labo.: 25EK029446-058 MA2505076279/P059, réf. labo.: 25EK029446-059 MA2505076279/P060, réf. labo.: 25EK029446-060 MA2505076279/P061, réf. labo.: 25EK029446-061</p> <p><u>Description:</u> Élément complémentaire de toiture (chéneaux, rives, closoirs, faitages, mîtres, costières...)</p> <p><u>Composant de la construction:</u> 1 - Couvertures, Toitures, Terrasses et étanchéités - Éléments associés à la toiture</p> <p><u>Partie à sonder:</u> Élément complémentaire de toiture (chéneaux, rives, closoirs, faitages, mîtres, costières...)</p> <p><u>Justificatif:</u> Après analyse en laboratoire</p>	<p><u>Analyse:</u> P057</p> <p><u>Partie analysée par le laboratoire:</u> - Phase 2 Matériau souple (fibreux) (bitumineux) (noir) Absence d'amiante</p>

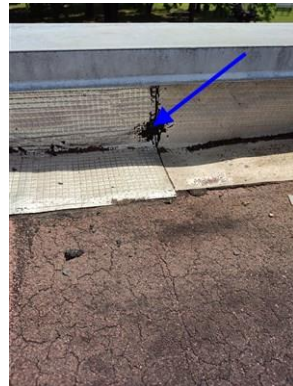
Toiture 9	Discontinue	9	Acrotère	Oui Toiture 9 : Acrotère	<p><u>Identifiant:</u> ZPSO008</p> <p><u>Echantillon:</u></p> <p>MA2505076279/P051, réf. labo.: 25EK029446-051 MA2505076279/P052, réf. labo.: 25EK029446-052 MA2505076279/P053, réf. labo.: 25EK029446-053 MA2505076279/P054, réf. labo.: 25EK029446-054 MA2505076279/P055, réf. labo.: 25EK029446-055 MA2505076279/P056, réf. labo.: 25EK029446-056 MA2505076279/P057, réf. labo.: 25EK029446-057 MA2505076279/P058, réf. labo.: 25EK029446-058 MA2505076279/P059, réf. labo.: 25EK029446-059 MA2505076279/P060, réf. labo.: 25EK029446-060 MA2505076279/P061, réf. labo.: 25EK029446-061</p> <p><u>Description:</u> Élément complémentaire de toiture (chéneaux, rives, closoirs, faitages, mîtres, costières...)</p> <p><u>Composant de la construction:</u> 1 - Couvertures, Toitures, Terrasses et étanchéités - Éléments associés à la toiture</p> <p><u>Partie à sonder:</u> Élément complémentaire de toiture (chéneaux, rives, closoirs, faitages, mîtres, costières...)</p> <p><u>Justificatif:</u> Après analyse en laboratoire</p>	<p><u>Analyse:</u> P059</p> <p><u>Partie analysée par le laboratoire:</u> - Phase 2 Matériau souple (fibreux) (bitumineux) (noir) Absence d'amiante</p>

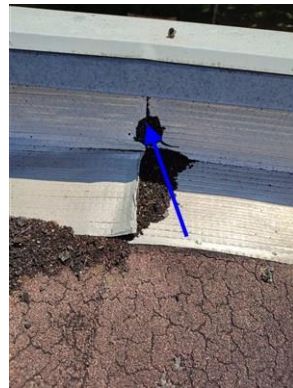
Toiture 10	Discontinue	10	Acrotère	Oui Toiture 10 : Acrotère	<p><u>Identifiant:</u> ZPSO008</p> <p><u>Echantillon:</u></p> <p>MA2505076279/P051, réf. labo.: 25EK029446-051 MA2505076279/P052, réf. labo.: 25EK029446-052 MA2505076279/P053, réf. labo.: 25EK029446-053 MA2505076279/P054, réf. labo.: 25EK029446-054 MA2505076279/P055, réf. labo.: 25EK029446-055 MA2505076279/P056, réf. labo.: 25EK029446-056 MA2505076279/P057, réf. labo.: 25EK029446-057 MA2505076279/P058, réf. labo.: 25EK029446-058 MA2505076279/P059, réf. labo.: 25EK029446-059 MA2505076279/P060, réf. labo.: 25EK029446-060 MA2505076279/P061, réf. labo.: 25EK029446-061</p> <p><u>Description:</u> Élément complémentaire de toiture (chéneaux, rives, closoirs, faitages, mîtres, costières...)</p> <p><u>Composant de la construction:</u> 1 - Couvertures, Toitures, Terrasses et étanchéités - Éléments associés à la toiture</p> <p><u>Partie à sonder:</u> Élément complémentaire de toiture (chéneaux, rives, closoirs, faitages, mîtres, costières...)</p> <p><u>Justificatif:</u> Après analyse en laboratoire</p>	<p><u>Analyse:</u> P060</p> <p><u>Partie analysée par le laboratoire:</u> - Phase 2 Matériau souple (fibreux) (bitumineux) (noir) Absence d'amiante</p>

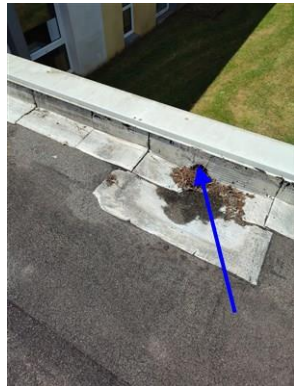
Toiture 11	Discontinue	11	Acrotère	Oui Toiture 11 : Acrotère	<p><u>Identifiant:</u> ZPSO008</p> <p><u>Echantillon:</u></p> <p>MA2505076279/P051, réf. labo.: 25EK029446-051 MA2505076279/P052, réf. labo.: 25EK029446-052 MA2505076279/P053, réf. labo.: 25EK029446-053 MA2505076279/P054, réf. labo.: 25EK029446-054 MA2505076279/P055, réf. labo.: 25EK029446-055 MA2505076279/P056, réf. labo.: 25EK029446-056 MA2505076279/P057, réf. labo.: 25EK029446-057 MA2505076279/P058, réf. labo.: 25EK029446-058 MA2505076279/P059, réf. labo.: 25EK029446-059 MA2505076279/P060, réf. labo.: 25EK029446-060 MA2505076279/P061, réf. labo.: 25EK029446-061</p> <p><u>Description:</u> Élément complémentaire de toiture (chéneaux, rives, closoirs, faitages, mîtres, costières...)</p> <p><u>Composant de la construction:</u> 1 - Couvertures, Toitures, Terrasses et étanchéités - Éléments associés à la toiture</p> <p><u>Partie à sonder:</u> Élément complémentaire de toiture (chéneaux, rives, closoirs, faitages, mîtres, costières...)</p> <p><u>Justificatif:</u> Après analyse en laboratoire</p>	<p><u>Analyse:</u> P061</p> <p><u>Partie analysée par le laboratoire:</u> - Phase 2 Matériau souple (fibreux) (bitumineux) (noir) Absence d'amiante</p>

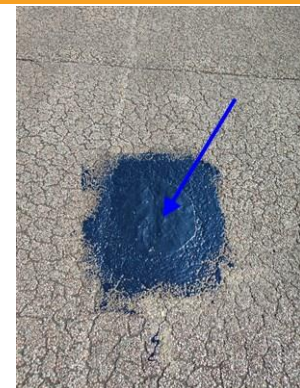
Localisation	Continuité / Discontinuité	n° de sondage	Zone	Prélèvement effectué / Sondage et extension	Echantillon	Analyse	Photo
Toiture 1	Continue	1	Sol	Oui Toiture 1 : Première Couche	<u>Identifiant:</u> ZPSO012 <u>echantillon:</u> MA2505076279/P007 <u>Description:</u> Première Couche <u>Composant de la construction:</u> 1 - Couvertures, Toitures, Terrasses et étanchéités - Étanchéité de toiture terrasse <u>Partie à sonder:</u> Première couche <u>Justificatif:</u> En attente des résultats d'analyse	<u>Analyse:</u> P007 <u>Partie analysée par le laboratoire:</u> - Phase 2 Matériau dur (marron) ; matériau souple (fibreuse) (bitumineux) (noir) ; matériau (fibreux) (marron) Absence d'amiante

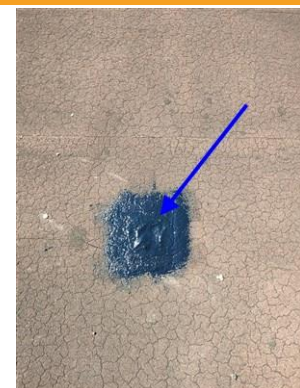
Localisation	Continuité / Discontinuité	n° de sondage	Zone	Prélèvement effectué / Sondage et extension	Echantillon	Analyse	Photo
Toiture 2	Continue	1	Sol	Oui Toiture 2 : Première Couche	<u>Identifiant:</u> ZPSO013 <u>echantillon:</u> MA2505076279/P008 <u>Description:</u> Première Couche <u>Composant de la construction:</u> 1 - Couvertures, Toitures, Terrasses et étanchéités - Étanchéité de toiture terrasse <u>Partie à sonder:</u> Première Couche <u>Justificatif:</u> En attente des résultats d'analyse	<u>Analyse:</u> P008 <u>Partie analysée par le laboratoire:</u> - Phase 2 Matériau dur (marron) ; matériau souple (fibreuse) (bitumineux) (noir) Absence d'amiante

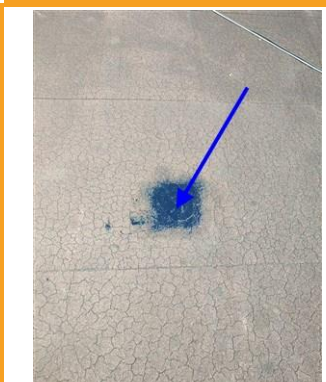
Localisation	Continuité / Discontinuité	n° de sondage	Zone	Prélèvement effectué / Sondage et extension	Echantillon	Analyse	Photo
Toiture 4	Continue	1	Sol	Oui Toiture 4 : Première Couche	<u>Identifiant:</u> ZPSO015 échantillon: MA2505076279/P010 <u>Description:</u> Première Couche <u>Composant de la construction:</u> 1 - Couvertures, Toitures, Terrasses et étanchéités - Étanchéité de toiture terrasse <u>Partie à sonder:</u> Première Couche <u>Justificatif:</u> Après analyse en laboratoire	<u>Analyse:</u> P010 <u>Partie analysée par le laboratoire:</u> - Phase 2 Matériau semi-dur (fibreuse) (bitumineux) (noir) ; matériau souple (fibreuse) (marron) Absence d'amiante

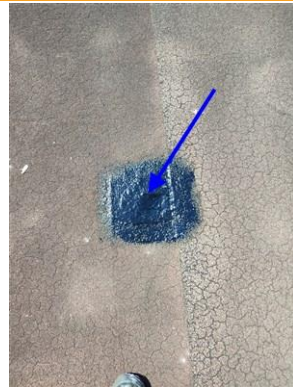
Localisation	Continuité / Discontinuité	n° de sondage	Zone	Prélèvement effectué / Sondage et extension	Echantillon	Analyse	Photo
Toiture 5	Continue	1	Sol	Oui Toiture 5 : Première Couche	<u>Identifiant:</u> ZPSO016 échantillon: MA2505076279/P011 <u>Description:</u> Première Couche <u>Composant de la construction:</u> 1 - Couvertures, Toitures, Terrasses et étanchéités - Étanchéité de toiture terrasse <u>Partie à sonder:</u> Première Couche <u>Justificatif:</u> Après analyse en laboratoire	<u>Analyse:</u> P011 <u>Partie analysée par le laboratoire:</u> - Phase 2 Matériau dur (marron) ; matériau semi-dur (fibreuse) (bitumineux) (noir) ; matériau souple (fibreuse) (marron) Absence d'amiante

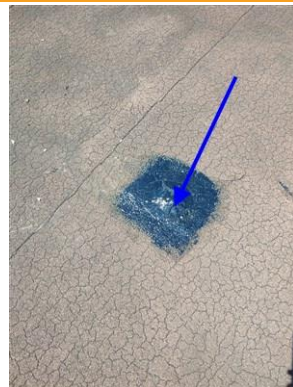
Localisation	Continuité / Discontinuité	n° de sondage	Zone	Prélèvement effectué / Sondage et extension	Echantillon	Analyse	Photo
Toiture 6	Continue	1	Sol	Oui Toiture 6 : Première Couche	<u>Identifiant:</u> ZPSO017 échantillon: MA2505076279/P012 <u>Description:</u> Première Couche <u>Composant de la construction:</u> 1 - Couvertures, Toitures, Terrasses et étanchéités - Étanchéité de toiture terrasse <u>Partie à sonder:</u> Première Couche <u>Justificatif:</u> Après analyse en laboratoire	<u>Analyse:</u> P012 <u>Partie analysée par le laboratoire:</u> - Phase 2 Matériau dur (marron) ; matériau semi-dur (fibreuse) (bitumineux) (noir) ; matériau souple (fibreuse) (marron) Absence d'amiante

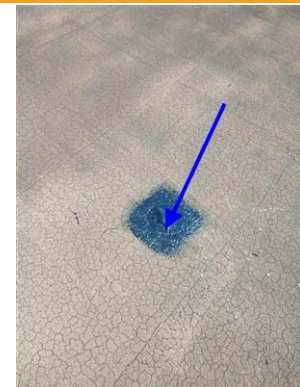
Localisation	Continuité / Discontinuité	n° de sondage	Zone	Prélèvement effectué / Sondage et extension	Echantillon	Analyse	Photo
Toiture 7	Continue	1	Sol	Oui Toiture 7 : Première Couche	<u>Identifiant:</u> ZPSO018 échantillon: MA2505076279/P013 <u>Description:</u> Première Couche <u>Composant de la construction:</u> 1 - Couvertures, Toitures, Terrasses et étanchéités - Étanchéité de toiture terrasse <u>Partie à sonder:</u> Première Couche <u>Justificatif:</u> Après analyse en laboratoire	<u>Analyse:</u> P013 <u>Partie analysée par le laboratoire:</u> - Phase 2 Matériau dur (marron) ; matériau semi-dur (fibreuse) (bitumineux) (noir) ; matériau souple (fibreuse) (marron) Absence d'amiante

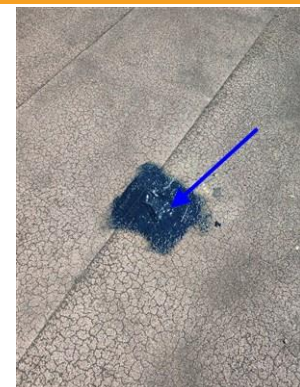
Localisation	Continuité / Discontinuité	n° de sondage	Zone	Prélèvement effectué / Sondage et extension	Echantillon	Analyse	Photo
Toiture 8	Continue	1	Sol	Oui Toiture 8 : Première Couche	<u>Identifiant:</u> ZPSO019 échantillon: MA2505076279/P014 <u>Description:</u> Première Couche <u>Composant de la construction:</u> 1 - Couvertures, Toitures, Terrasses et étanchéités - Étanchéité de toiture terrasse <u>Partie à sonder:</u> Première Couche <u>Justificatif:</u> Après analyse en laboratoire	<u>Analyse:</u> P014 <u>Partie analysée par le laboratoire:</u> - Phase 2 Matériau dur (marron) ; matériau semi-dur (fibreuse) (bitumineux) (noir) ; matériau souple (fibreuse) (marron) Absence d'amiante

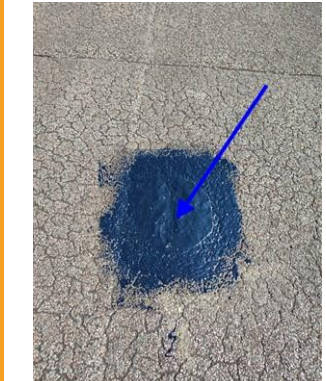
Localisation	Continuité / Discontinuité	n° de sondage	Zone	Prélèvement effectué / Sondage et extension	Echantillon	Analyse	Photo
Toiture 10	Continue	1	Sol	Oui Toiture 10 : Première Couche	<u>Identifiant:</u> ZPSO021 échantillon: MA2505076279/P016 <u>Description:</u> Première Couche <u>Composant de la construction:</u> 1 - Couvertures, Toitures, Terrasses et étanchéités - Étanchéité de toiture terrasse <u>Partie à sonder:</u> Première Couche <u>Justificatif:</u> Après analyse en laboratoire	<u>Analyse:</u> P016 <u>Partie analysée par le laboratoire:</u> - Phase 2 Matériau dur (marron) ; matériau semi-dur (fibreuse) (bitumineux) (noir) ; matériau souple (fibreuse) (marron) Absence d'amiante

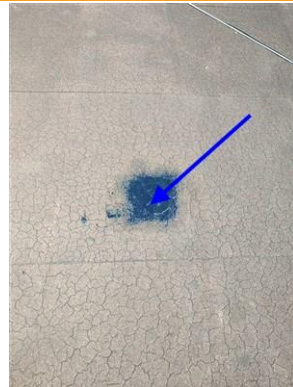
Localisation	Continuité / Discontinuité	n° de sondage	Zone	Prélèvement effectué / Sondage et extension	Echantillon	Analyse	Photo
Toiture 11	Continue	1	Sol	Oui Toiture 11 : Première Couche	<u>Identifiant:</u> ZPSO022 échantillon: MA2505076279/P017 <u>Description:</u> Première Couche <u>Composant de la construction:</u> 1 - Couvertures, Toitures, Terrasses et étanchéités - Étanchéité de toiture terrasse <u>Partie à sonder:</u> Première Couche <u>Justificatif:</u> Après analyse en laboratoire	<u>Analyse:</u> P017 <u>Partie analysée par le laboratoire:</u> - Phase 2 Matériau dur (marron) ; matériau semi-dur (fibreuse) (bitumineux) (noir) ; matériau souple (fibreuse) (marron) Absence d'amiante

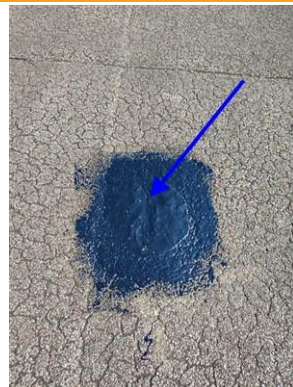
Localisation	Continuité / Discontinuité	n° de sondage	Zone	Prélèvement effectué / Sondage et extension	Echantillon	Analyse	Photo
Toiture 1	Continue	1	Sol	Oui Toiture 1 : Deuxième couche	<u>Identifiant:</u> ZPSO023 échantillon: MA2505076279/P018 <u>Description:</u> Deuxième Couche <u>Composant de la construction:</u> 1 - Couvertures, Toitures, Terrasses et étanchéités - Étanchéité de toiture terrasse <u>Partie à sonder:</u> Deuxième Couche <u>Justificatif:</u> Après analyse en laboratoire	<u>Analyse:</u> P018 <u>Partie analysée par le laboratoire:</u> - Phase 2 Matériau souple (fibreuse) (marron) ; matériau semi-dur (blanc) Absence d'amiante

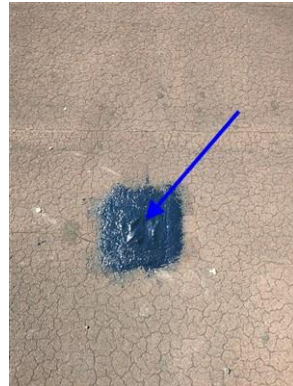
Localisation	Continuité / Discontinuité	n° de sondage	Zone	Prélèvement effectué / Sondage et extension	Echantillon	Analyse	Photo
Toiture 2	Continue	1	Sol	Oui Toiture 2 : Deuxieme couche	<u>Identifiant:</u> ZPSO024 échantillon: MA2505076279/P019 <u>Description:</u> Deuxième Couche <u>Composant de la construction:</u> 1 - Couvertures, Toitures, Terrasses et étanchéités - Étanchéité de toiture terrasse <u>Partie à sonder:</u> Deuxième Couche <u>Justificatif:</u> Après analyse en laboratoire	<u>Analyse:</u> P019 <u>Partie analysée par le laboratoire:</u> - Phase 2 Matériau souple (fibreuse) (marron) ; matériau (blanc) ; matériau semi-dur (bitumineux) (noir) Absence d'amiante

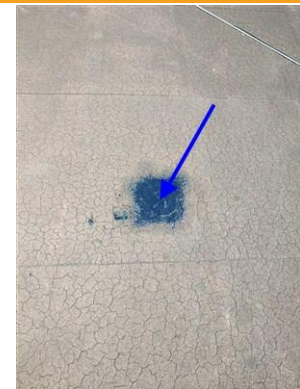
Localisation	Continuité / Discontinuité	n° de sondage	Zone	Prélèvement effectué / Sondage et extension	Echantillon	Analyse	Photo
Toiture 4	Continue	1	Sol	Oui Toiture 4 : Deuxieme couche	<u>Identifiant:</u> ZPSO026 <u>echantillon:</u> MA2505076279/P021 <u>Description:</u> Deuxième Couche <u>Composant de la construction:</u> 1 - Couvertures, Toitures, Terrasses et étanchéités - Étanchéité de toiture terrasse <u>Partie à sonder:</u> Deuxième Couche <u>Justificatif:</u> Après analyse en laboratoire	<u>Analyse:</u> P021 <u>Partie analysée par le laboratoire:</u> - Phase 2 Matériau souple (fibreux) (marron) ; matériau semi-dur (blanc) Absence d'amiante

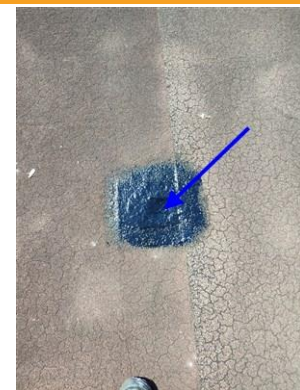
Localisation	Continuité / Discontinuité	n° de sondage	Zone	Prélèvement effectué / Sondage et extension	Echantillon	Analyse	Photo
Toiture 5	Continue	1	Sol	Oui Toiture 5 : Deuxieme couche	<u>Identifiant:</u> ZPSO027 <u>echantillon:</u> MA2505076279/P022 <u>Description:</u> Deuxième Couche <u>Composant de la construction:</u> 1 - Couvertures, Toitures, Terrasses et étanchéités - Étanchéité de toiture terrasse <u>Partie à sonder:</u> Deuxième Couche <u>Justificatif:</u> Après analyse en laboratoire	<u>Analyse:</u> P022 <u>Partie analysée par le laboratoire:</u> - Phase 2 Matériau semi-dur (bitumineux) (noir) ; matériau souple (fibreux) (marron) Absence d'amiante

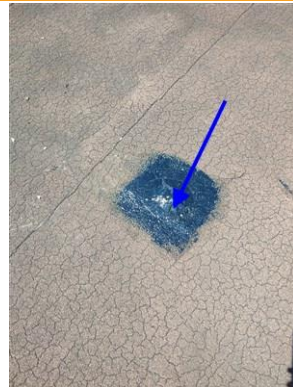
Localisation	Continuité / Discontinuité	n° de sondage	Zone	Prélèvement effectué / Sondage et extension	Echantillon	Analyse	Photo
Toiture 6	Continue	1	Sol	Oui Toiture 6 : Deuxieme couche	<u>Identifiant:</u> ZPSO028 <u>echantillon:</u> MA2505076279/P023 <u>Description:</u> Deuxième Couche <u>Composant de la construction:</u> 1 - Couvertures, Toitures, Terrasses et étanchéités - Étanchéité de toiture terrasse <u>Partie à sonder:</u> Deuxième Couche <u>Justificatif:</u> Après analyse en laboratoire	<u>Analyse:</u> P023 <u>Partie analysée par le laboratoire:</u> - Phase 2 Matériau souple (fibreux) (marron) ; matériau semi-dur (blanc) Absence d'amiante

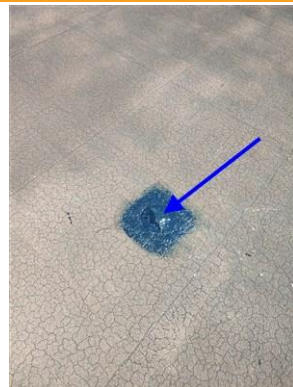
Localisation	Continuité / Discontinuité	n° de sondage	Zone	Prélèvement effectué / Sondage et extension	Echantillon	Analyse	Photo
Toiture 7	Continue	1	Sol	Oui Toiture 7 : Deuxieme couche	<u>Identifiant:</u> ZPSO029 <u>echantillon:</u> MA2505076279/P024 <u>Description:</u> Deuxième Couche <u>Composant de la construction:</u> 1 - Couvertures, Toitures, Terrasses et étanchéités - Étanchéité de toiture terrasse <u>Partie à sonder:</u> Deuxième Couche <u>Justificatif:</u> Après analyse en laboratoire	<u>Analyse:</u> P024 <u>Partie analysée par le laboratoire:</u> - Phase 2 Matériau souple (fibreux) (marron) ; matériau semi-dur (blanc) Absence d'amiante

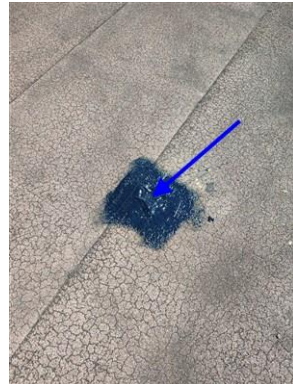
Localisation	Continuité / Discontinuité	n° de sondage	Zone	Prélèvement effectué / Sondage et extension	Echantillon	Analyse	Photo
Toiture 8	Continue	1	Sol	Oui Toiture 8 : Deuxieme couche	<u>Identifiant:</u> ZPSO030 échantillon: MA2505076279/P025 <u>Description:</u> Deuxième Couche <u>Composant de la construction:</u> 1 - Couvertures, Toitures, Terrasses et étanchéités - Étanchéité de toiture terrasse <u>Partie à sonder:</u> Deuxième Couche <u>Justificatif:</u> Après analyse en laboratoire	<u>Analyse:</u> P025 <u>Partie analysée par le laboratoire:</u> - Phase 2 Matériau souple (fibreuse) (marron) ; matériau semi-dur (blanc) ; matériau semi- dur (noir) Absence d'amiante

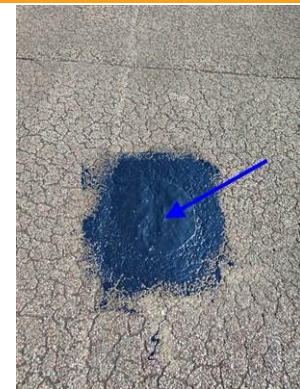
Localisation	Continuité / Discontinuité	n° de sondage	Zone	Prélèvement effectué / Sondage et extension	Echantillon	Analyse	Photo
Toiture 10		1	Sol	Oui Toiture 10 : Deuxieme couche	<u>Identifiant:</u> ZPSO033 <u>echantillon:</u> MA2505076279/P027 <u>Description:</u> Deuxième Couche <u>Composant de la construction:</u> 1 - Couvertures, Toitures, Terrasses et étanchéités - Étanchéité de toiture terrasse <u>Partie à sonder:</u> Deuxième Couche <u>Justificatif:</u> Après analyse en laboratoire	<u>Analyse:</u> P027 <u>Partie analysée par le laboratoire:</u> - Phase 2 Matériau souple (fibreux) (marron) ; matériau semi-dur (blanc) Absence d'amiante

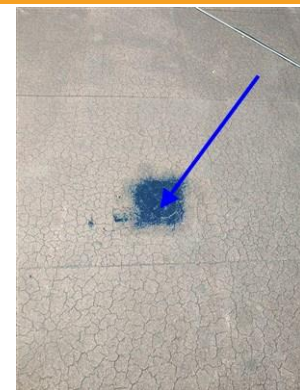
Localisation	Continuité / Discontinuité	n° de sondage	Zone	Prélèvement effectué / Sondage et extension	Echantillon	Analyse	Photo
Toiture 11	Continue	1	Sol	Oui Toiture 11 : Deuxieme couche	<u>Identifiant:</u> ZPSO034 <u>echantillon:</u> MA2505076279/P028 <u>Description:</u> Deuxième Couche <u>Composant de la construction:</u> 1 - Couvertures, Toitures, Terrasses et étanchéités - Étanchéité de toiture terrasse <u>Partie à sonder:</u> Deuxième Couche <u>Justificatif:</u> Après analyse en laboratoire	<u>Analyse:</u> P028 <u>Partie analysée par le laboratoire:</u> - Phase 2 Matériau souple (fibreux) (marron) ; matériau semi-dur (blanc) Absence d'amiante

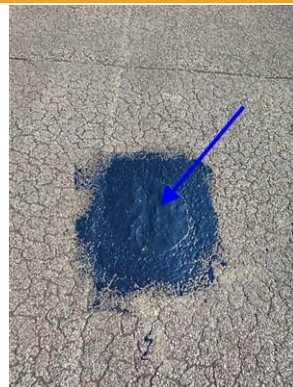
Localisation	Continuité / Discontinuité	n° de sondage	Zone	Prélèvement effectué / Sondage et extension	Echantillon	Analyse	Photo
Toiture 1	Continue	1	Sol	Oui Toiture 1 : Troisième Couche	<u>Identifiant:</u> ZPSO035 <u>échantillon:</u> MA2505076279/P029 <u>Description:</u> Troisième Couche <u>Composant de la construction:</u> 1 - Couvertures, Toitures, Terrasses et étanchéités - Étanchéité de toiture terrasse <u>Partie à sonder:</u> Troisième Couche <u>Justificatif:</u> Après analyse en laboratoire	<u>Analyse:</u> P029 <u>Partie analysée par le laboratoire:</u> - Phase 2 Matériau semi-dur de type plaque (fibreux) (bitumineux) (noir) Absence d'amiante

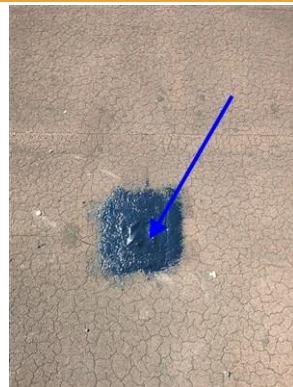
Localisation	Continuité / Discontinuité	n° de sondage	Zone	Prélèvement effectué / Sondage et extension	Echantillon	Analyse	Photo
Toiture 2	Continue	1	Sol	Oui Toiture 2 : Troisième Couche	<u>Identifiant:</u> ZPSO036 <u>échantillon:</u> MA2505076279/P030 <u>Description:</u> Troisième Couche <u>Composant de la construction:</u> 1 - Couvertures, Toitures, Terrasses et étanchéités - Étanchéité de toiture terrasse <u>Partie à sonder:</u> Troisième Couche <u>Justificatif:</u> Après analyse en laboratoire	<u>Analyse:</u> P030 <u>Partie analysée par le laboratoire:</u> - Phase 2 Matériau semi-dur (fibreux) (bitumineux) (noir) Absence d'amiante

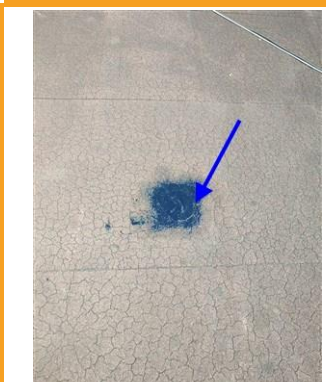
Localisation	Continuité / Discontinuité	n° de sondage	Zone	Prélèvement effectué / Sondage et extension	Echantillon	Analyse	Photo
Toiture 4	Continue	1	Sol	Oui Toiture 4 : Troisième Couche	<u>Identifiant:</u> ZPSO038 échantillon: MA2505076279/P032 <u>Description:</u> Troisième Couche <u>Composant de la construction:</u> 1 - Couvertures, Toitures, Terrasses et étanchéités - Étanchéité de toiture terrasse <u>Partie à sonder:</u> Troisième Couche <u>Justificatif:</u> Après analyse en laboratoire	<u>Analyse:</u> P032 <u>Partie analysée par le laboratoire:</u> - Phase 2 Matériau semi-dur (fibreux) (bitumineux) (noir) Absence d'amiante

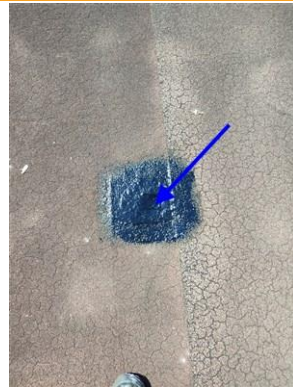
Localisation	Continuité / Discontinuité	n° de sondage	Zone	Prélèvement effectué / Sondage et extension	Echantillon	Analyse	Photo
Toiture 5	Continue	1	Sol	Oui Toiture 5 : Troisième Couche	<u>Identifiant:</u> ZPSO039 échantillon: MA2505076279/P033 <u>Description:</u> Troisième Couche <u>Composant de la construction:</u> 1 - Couvertures, Toitures, Terrasses et étanchéités - Étanchéité de toiture terrasse <u>Partie à sonder:</u> Troisième Couche <u>Justificatif:</u> Après analyse en laboratoire	<u>Analyse:</u> P033 <u>Partie analysée par le laboratoire:</u> - Phase 2 Matériau semi-dur (fibreuse) (bitumineux) (noir) Absence d'amiante

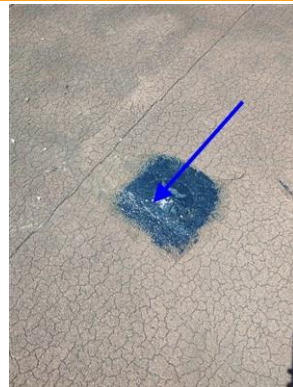
Localisation	Continuité / Discontinuité	n° de sondage	Zone	Prélèvement effectué / Sondage et extension	Echantillon	Analyse	Photo
Toiture 6	Continue	1	Sol	Oui Toiture 6 : Troisième Couche	<u>Identifiant:</u> ZPSO040 échantillon: MA2505076279/P034 <u>Description:</u> Troisième Couche <u>Composant de la construction:</u> 1 - Couvertures, Toitures, Terrasses et étanchéités - Étanchéité de toiture terrasse <u>Partie à sonder:</u> Troisième Couche <u>Justificatif:</u> En attente des résultats d'analyse	<u>Analyse:</u> P034 <u>Partie analysée par le laboratoire:</u> - Phase 2 Matériau semi-dur (fibreuse) (bitumineux) (noir) Absence d'amiante

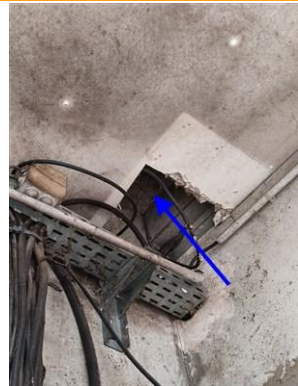
Plafond Bloc C - Entre- Atelier 2	Continue	2	Plafond	Sondage et extension de la ZPSO du ou des échantillon(s) : P001, P002	<u>Identifiant:</u> ZPSO001 <u>Echantillon:</u> MA2505076279/P001, réf. labo.: 25EK029446-001 MA2505076279/P002, réf. labo.: 25EK029446-002 <u>Description:</u> Flocage <u>Composant de la construction:</u> 4 - Plafonds et faux plafonds - Poutres et charpentes <u>Partie à sonder:</u> Flocage <u>Justificatif:</u> Après analyse en laboratoire	<u>Analyse:</u> P001, P002	Idem photo : P002; P001

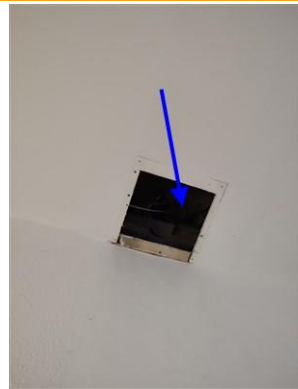
Plafond Bloc C - Classe C1	Continue	4	Plafond	Sondage et extension de la ZPSO du ou des échantillon(s) : P001, P002	<u>Identifiant:</u> ZPSO001 <u>Echantillon:</u> MA2505076279/P001, réf. labo.: 25EK029446-001 MA2505076279/P002, réf. labo.: 25EK029446-002 <u>Description:</u> Flocage <u>Composant de la construction:</u> 4 - Plafonds et faux plafonds - Poutres et charpentes <u>Partie à sonder:</u> Flocage <u>Justificatif:</u> Après analyse en laboratoire	<u>Analyse:</u> P001, P002	Idem photo : P002; P001

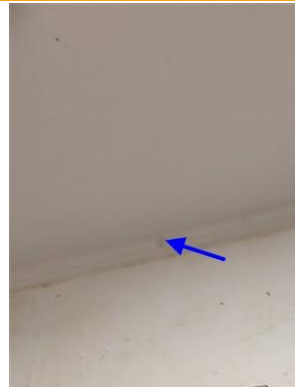
Plafond Bloc B - Entre- Atelier 2	Discontinue	2	Plafond	Sondage et extension de la ZPSO du ou des échantillon(s) : P062, P063, P064, P065, P066, P067	<u>Identifiant:</u> ZPSO009 <u>Echantillon:</u> MA2505076279/P062, réf. labo.: 25EK029446-062 MA2505076279/P063, réf. labo.: 25EK029446-063 MA2505076279/P064, réf. labo.: 25EK029446-064 MA2505076279/P065, réf. labo.: 25EK029446-065 MA2505076279/P066, réf. labo.: 25EK029446-066 MA2505076279/P067, réf. labo.: 25EK029446-067 <u>Description:</u> Panneaux collés vissés ou cloués <u>Composant de la construction:</u> 4 - Plafonds et faux plafonds - Plafonds <u>Partie à sonder:</u> Panneaux collés vissés ou cloués <u>Justificatif:</u> Après analyse en laboratoire	<u>Analyse:</u> P062, P063, P064, P065, P066, P067	Idem photo : P064; P065; P066; P067; P062; P063

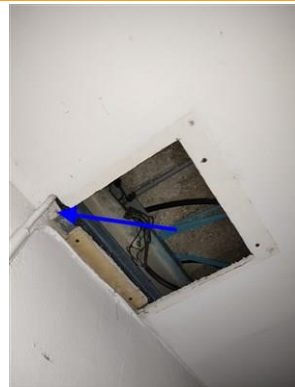
Plafond Bloc B - Classe B1	Discontinue	4	Plafond	Sondage et extension de la ZPSO du ou des échantillon(s) : P062, P063, P064, P065, P066, P067	<u>Identifiant:</u> ZPSO009 <u>Echantillon:</u> MA2505076279/P062, réf. labo.: 25EK029446-062 MA2505076279/P063, réf. labo.: 25EK029446-063 MA2505076279/P064, réf. labo.: 25EK029446-064 MA2505076279/P065, réf. labo.: 25EK029446-065 MA2505076279/P066, réf. labo.: 25EK029446-066 MA2505076279/P067, réf. labo.: 25EK029446-067 <u>Description:</u> Panneaux collés vissés ou cloués <u>Composant de la construction:</u> 4 - Plafonds et faux plafonds - Plafonds <u>Partie à sonder:</u> Panneaux collés vissés ou cloués <u>Justificatif:</u> Après analyse en laboratoire	<u>Analyse:</u> P062, P063, P064, P065, P066, P067	Idem photo : P064; P065; P066; P067; P062; P063

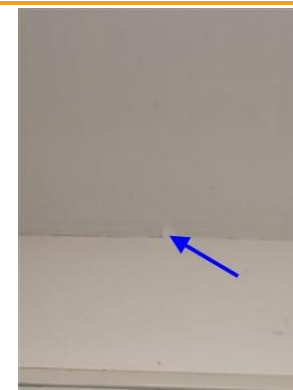
Plafond Bloc D - Bureau	Discontinue	9	Plafond	Oui Toiture - Plafond Bloc D - Bureau : Plafond	<p><u>Identifiant:</u> ZPSO009</p> <p><u>Echantillon:</u> MA2505076279/P062, réf. labo.: 25EK029446-062 MA2505076279/P063, réf. labo.: 25EK029446-063 MA2505076279/P064, réf. labo.: 25EK029446-064 MA2505076279/P065, réf. labo.: 25EK029446-065 MA2505076279/P066, réf. labo.: 25EK029446-066 MA2505076279/P067, réf. labo.: 25EK029446-067</p> <p><u>Description:</u> Panneaux collés vissés ou cloués</p> <p><u>Composant de la construction:</u> 4 - Plafonds et faux plafonds - Plafonds</p> <p><u>Partie à sonder:</u> Panneaux collés vissés ou cloués</p> <p><u>Justificatif:</u> Après analyse en laboratoire</p>	<p><u>Analyse:</u> P067</p> <p><u>Partie analysée par le laboratoire:</u> - Phase 2 Matériau de type système d'enduit peinture (brillant) (blanc) ; matériau semi-dur de type plaque (plâtreux) (marron) Absence d'amiante</p>

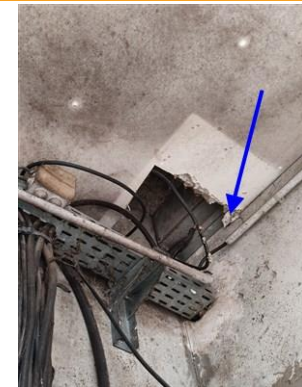
Plafond Bloc C - Entre-Atelier 2	Discontinue	13	Plafond	Sondage et extension de la ZPSO du ou des échantillon(s) : P062, P063, P064, P065, P066, P067	<p><u>Identifiant:</u> ZPSO009</p> <p><u>Echantillon:</u> MA2505076279/P062, réf. labo.: 25EK029446-062 MA2505076279/P063, réf. labo.: 25EK029446-063 MA2505076279/P064, réf. labo.: 25EK029446-064 MA2505076279/P065, réf. labo.: 25EK029446-065 MA2505076279/P066, réf. labo.: 25EK029446-066 MA2505076279/P067, réf. labo.: 25EK029446-067</p> <p><u>Description:</u> Panneaux collés vissés ou cloués</p> <p><u>Composant de la construction:</u> 4 - Plafonds et faux plafonds - Plafonds</p> <p><u>Partie à sonder:</u> Panneaux collés vissés ou cloués</p> <p><u>Justificatif:</u> Après analyse en laboratoire</p>	<p><u>Analyse:</u> P062, P063, P064, P065, P066, P067</p>	Idem photo : P064; P065; P066; P067; P062; P063
Plafond Bloc C - Circulation	Discontinue	14	Plafond	Oui Toiture - Plafond Bloc C - Circulation : Plafond	<p><u>Identifiant:</u> ZPSO009</p> <p><u>Echantillon:</u> MA2505076279/P062, réf. labo.: 25EK029446-062 MA2505076279/P063, réf. labo.: 25EK029446-063 MA2505076279/P064, réf. labo.: 25EK029446-064 MA2505076279/P065, réf. labo.: 25EK029446-065 MA2505076279/P066, réf. labo.: 25EK029446-066 MA2505076279/P067, réf. labo.: 25EK029446-067</p> <p><u>Description:</u> Panneaux collés vissés ou cloués</p> <p><u>Composant de la construction:</u> 4 - Plafonds et faux plafonds - Plafonds</p> <p><u>Partie à sonder:</u> Panneaux collés vissés ou cloués</p> <p><u>Justificatif:</u> Après analyse en laboratoire</p>	<p><u>Analyse:</u> P063</p> <p><u>Partie analysée par le laboratoire:</u> - Phase 2 Matériau semi-dur de type plaque (plâtreux) (marron)</p> <p>Absence d'amiante</p>

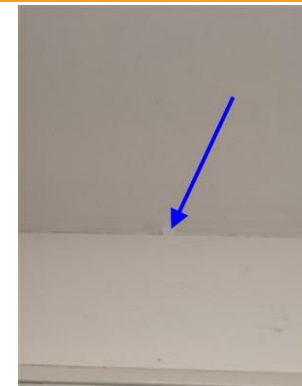
Plafond Bloc C - Classe C1	Discontinue	15	Plafond	Sondage et extension de la ZPSO du ou des échantillon(s) : P062, P063, P064, P065, P066, P067	<p><u>Identifiant:</u> ZPSO009</p> <p><u>Echantillon:</u></p> <p>MA2505076279/P062, réf. labo.: 25EK029446-062 MA2505076279/P063, réf. labo.: 25EK029446-063 MA2505076279/P064, réf. labo.: 25EK029446-064 MA2505076279/P065, réf. labo.: 25EK029446-065 MA2505076279/P066, réf. labo.: 25EK029446-066 MA2505076279/P067, réf. labo.: 25EK029446-067</p> <p><u>Description:</u> Panneaux collés vissés ou cloués</p> <p><u>Composant de la construction:</u> 4 - Plafonds et faux plafonds - Plafonds</p> <p><u>Partie à sonder:</u> Panneaux collés vissés ou cloués</p> <p><u>Justificatif:</u> Après analyse en laboratoire</p>	<p><u>Analyse:</u></p> <p>P062, P063, P064, P065, P066, P067</p>	Idem photo : P064; P065; P066; P067; P062; P063
Plafond Bloc C - Classe C2	Discontinue	16	Plafond	Sondage et extension de la ZPSO du ou des échantillon(s) : P062, P063, P064, P065, P066, P067	<p><u>Identifiant:</u> ZPSO009</p> <p><u>Echantillon:</u></p> <p>MA2505076279/P062, réf. labo.: 25EK029446-062 MA2505076279/P063, réf. labo.: 25EK029446-063 MA2505076279/P064, réf. labo.: 25EK029446-064 MA2505076279/P065, réf. labo.: 25EK029446-065 MA2505076279/P066, réf. labo.: 25EK029446-066 MA2505076279/P067, réf. labo.: 25EK029446-067</p> <p><u>Description:</u> Panneaux collés vissés ou cloués</p> <p><u>Composant de la construction:</u> 4 - Plafonds et faux plafonds - Plafonds</p> <p><u>Partie à sonder:</u> Panneaux collés vissés ou cloués</p> <p><u>Justificatif:</u> Après analyse en laboratoire</p>	<p><u>Analyse:</u></p> <p>P062, P063, P064, P065, P066, P067</p>	Idem photo : P064; P065; P066; P067; P062; P063
