DOSSIER DE DIAGNOSTIC TECHNIQUE

Référence : 002er338167-3
A communiquer pour toute correspondance
Réalisé le : 30/10/2023
Référence mandataire : Bâtiment D

Bâtiment D
3 BOULEVARD DE LESSEPS
78017 VERSAILLES

Rapport de repérage des matériaux et produits contenant de l'amiante avant réalisation de travaux dans un immeuble bâti

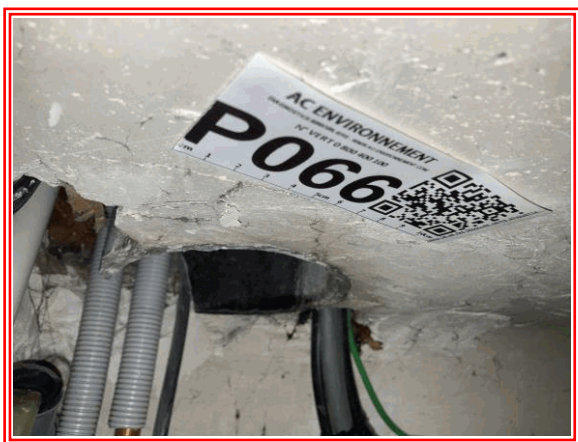
002ER338167 n°66 - 1 (P66) - R04 - Vol 21 (Local 2)

P66 : Conduit en fibres-ciment

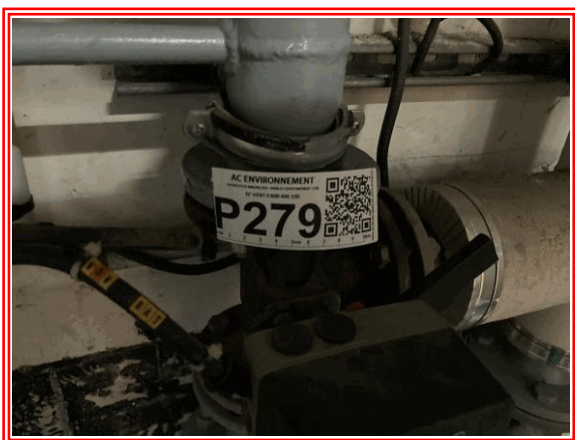
002ER338167 n°279 - 1 (P279) - Sous - Sol - Vol 155

P279 : Joint de bride
