DOSSIER DE DIAGNOSTIC TECHNIQUE

Référence : 002ER366577

Bâtiment Atelier / Garage
3 BOULEVARD DE LESSEPS
78017 VERSAILLES

Rapport de repérage des matériaux et produits contenant de l'amiante avant démolition d'un immeuble bâti

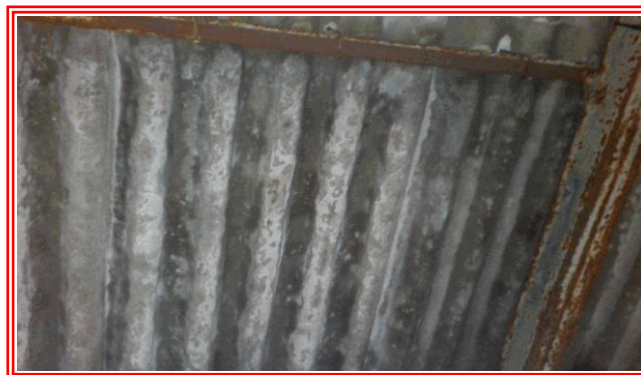
002ER366577 n°16 - 1 (P16) - Parking/Hangar - Vol 4
(Hangar)

Localisation	Catégorie	Composant	Partie de composant	Sur avis / réf pré.
Vol 4 (Hangar)	Toiture et étanchéité	Plaques ondulées	Plaques en fibres-ciment	P16
Vol 1 (Parking)	Toiture et étanchéité	Plaques ondulées	Plaques en fibres-ciment	P16
Vol 2 (Garage)	Toiture et étanchéité	Plaques ondulées	Plaques en fibres-ciment	P16
Vol 3 (Hangar)	Toiture et étanchéité	Plaques ondulées	Plaques en fibres-ciment	P16
Vol 5 (Hangar)	Toiture et étanchéité	Plaques ondulées	Plaques en fibres-ciment	P16
Vol 6 (Hangar)	Toiture et étanchéité	Plaques ondulées	Plaques en fibres-ciment	P16

Plan	Localisation	Composant	Partie composant	Réf action	Observation	Précision loc.	Ref photo	Ref Prél.	Descriptif	Résultat	Conclusion
Parking/Hangar	Vol 4 (Hangar)	Plaques ondulées	Plaques en fibres-ciment	P16	Réalisation d'un prélèvement		002ER366577 n°16 - 1	P16	Matériau / Fibres-ciment - Effritable / Fibreux Dur - Noir / Gris	Positif	Présence sur analyse
Parking/Hangar	Vol 1 (Parking)	Plaques ondulées	Plaques en fibres-ciment	S19 (P16)	Sondage et extension de la ZPSO du prélèvement P16		002ER366577 n°16 - 1	P16	Matériau / Fibres-ciment - Effritable / Fibreux Dur - Noir / Gris	Positif	Présence sur analyse
Parking/Hangar	Vol 2 (Garage)	Plaques ondulées	Plaques en fibres-ciment	S20 (P16)	Sondage et extension de la ZPSO du prélèvement P16		002ER366577 n°16 - 1	P16	Matériau / Fibres-ciment - Effritable / Fibreux Dur - Noir / Gris	Positif	Présence sur analyse
Parking/Hangar	Vol 3 (Hangar)	Plaques ondulées	Plaques en fibres-ciment	S21 (P16)	Sondage et extension de la ZPSO du prélèvement P16		002ER366577 n°16 - 1	P16	Matériau / Fibres-ciment - Effritable / Fibreux Dur - Noir / Gris	Positif	Présence sur analyse

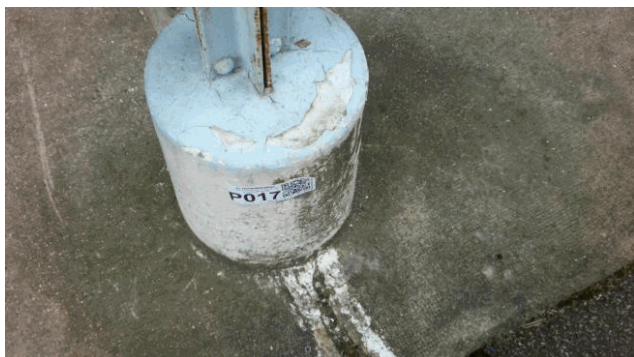
002ER366577 n°17 - 2 (P17) - Parking/Hangar - Vol 1
(Parking)

Parking/H angar	Vol 1 (Parking)	Socle	Béton	P17	Réalisation d'un prélèvement		002ER 36657 7 n°17 - 2	P17	Matériau / Mortier - Effritable / Dur - Gris / Beige	Négatif	Négatif sur analyse
Parking/H angar	Vol 1 (Parking)	Socle	Béton	P17	Sondage et extension de la ZPSO du prélèvement P17		002ER 36657 7 n°17 - 2	P17	Matériau / Mortier - Effritable / Dur - Gris / Beige	Négatif	Négatif sur analyse
Parking/H angar	Vol 1 (Parking)	Revêtement de sol	Joint de dilatation	P18	Réalisation d'un prélèvement		002ER 36657 7 n°18 - 2	P18	Matériau / Mortier - Effritable / Dur - Gris / Beige	Négatif	Négatif sur analyse
