Le présent diagnostic a pour but de connaître l'état exhaustif des installations de chauffage, de ventilation, de plomberie et des installations solaires de la cité BOUTONNET et les Services Centraux.

**CU Boutonnet : Adresse :** 119, rue faubourg Boutonnet – Montpellier

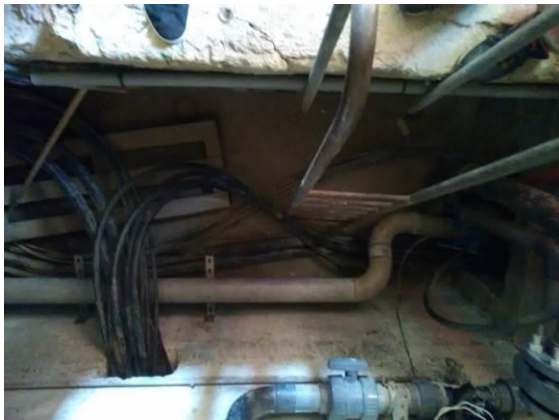
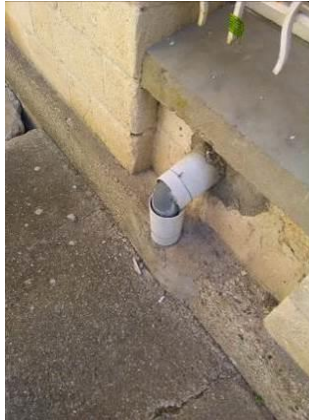
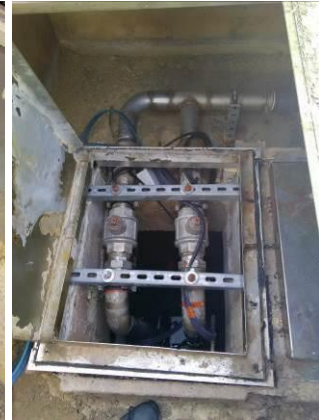
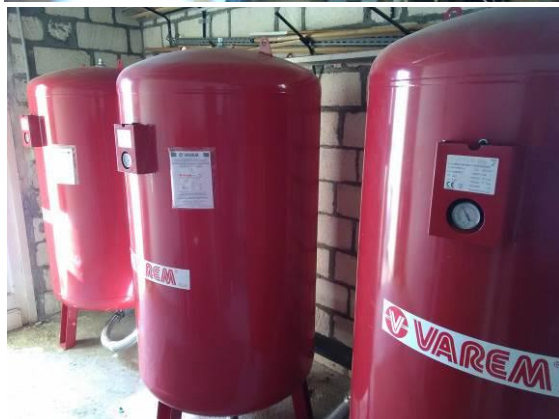
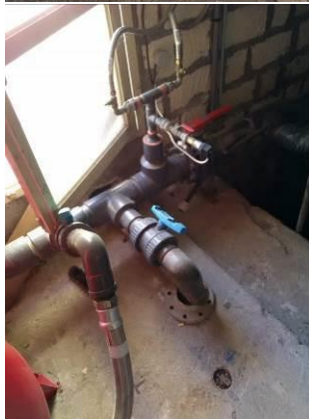
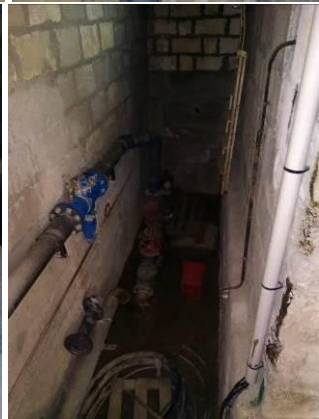
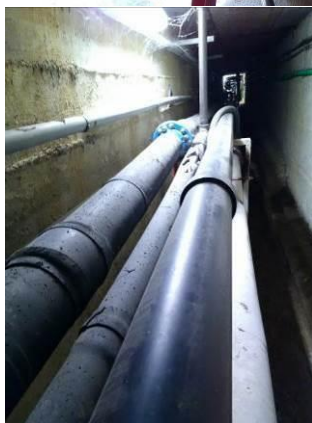
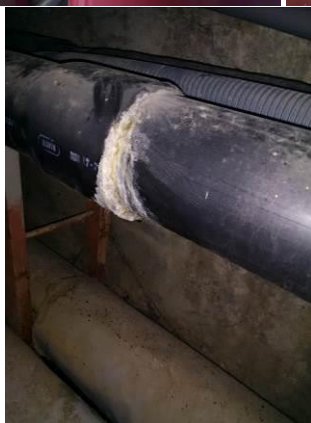
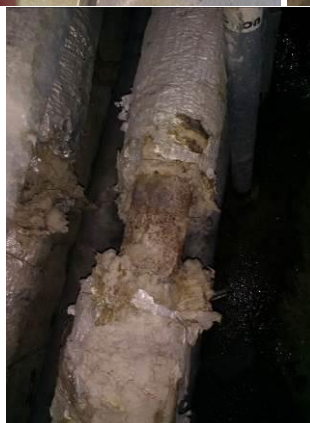
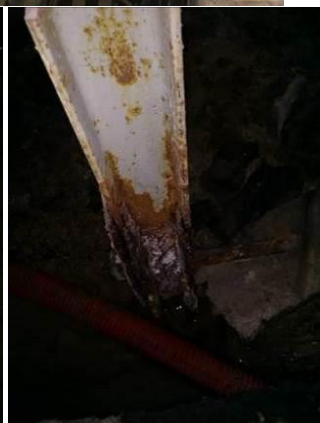
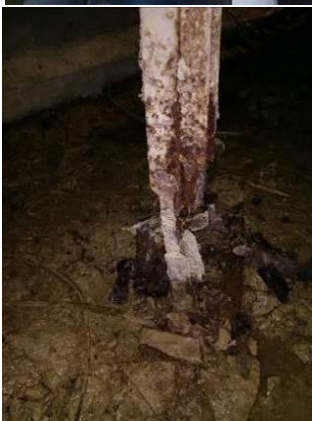
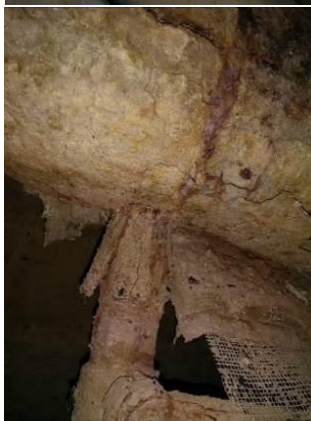
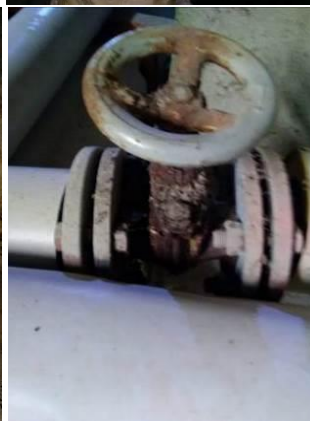
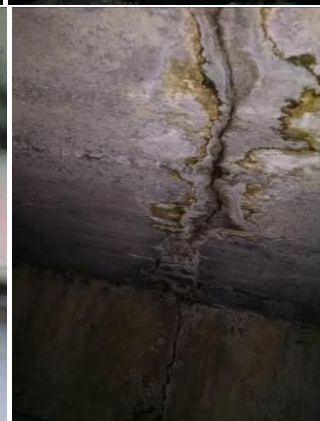
Chaufferie en bon état général. Réfection faite en partie en 2018.

- Fuite sur réseau EF. **Réparation à effectuer.**
- Circulateurs de l'échangeur à plaque très fatigués faisant suite au détartrage à l'acide. **Modification hydraulique à prévoir.**

- **Réseaux chauffage corrodés ponctuellement au droit des infiltrations d'eaux.** Localisation sur toute la partie haute du réseau– traces de rouilles,

- **Réseaux chauffage corrodés globalement.** Localisation sur toute la partie basse du réseau. **Etat très avancé et critique.**
- Piètements en métal assurant le maintien des réseaux **complètement rouillés** voir détériorés. **Renforcement à prévoir en urgence.**

- **Etat très préoccupant** des réseaux de plomberie en tube PVC posés sur les réseaux de chauffage qui ne résistent pas à la température extérieure soumise. **Prévoir en urgence un remplacement global.**

- Les surpresseurs maintiennent une pression constante sur le réseau plomberie **mais trop importante à savoir 4,7 bars.** Absence de limiteur de pression.

- Caniveau commun entre l'adduction d'eau et les câbles 20 000 V. **DANGER pour travailler. Prévoir de séparer physiquement les caniveaux en déviant ponctuellement le réseau eau froide.**

- Réseau EF générale avec Coude PVC apparent non protégé. **En cas de casse, c'est toute la cité qui est sans eau.** Prévoir un renforcement de ce dernier.

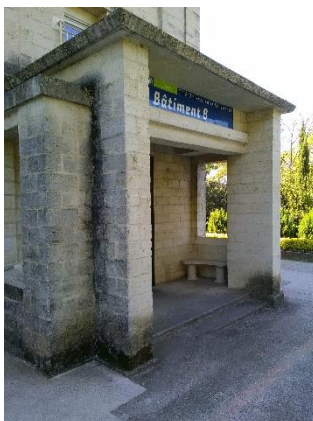
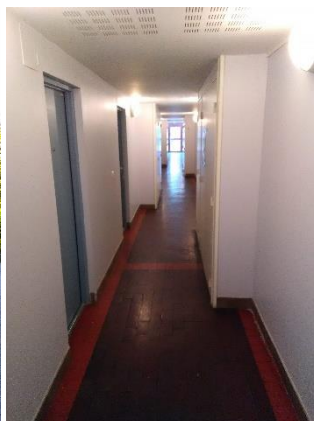
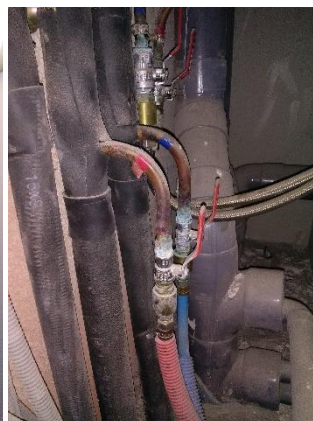
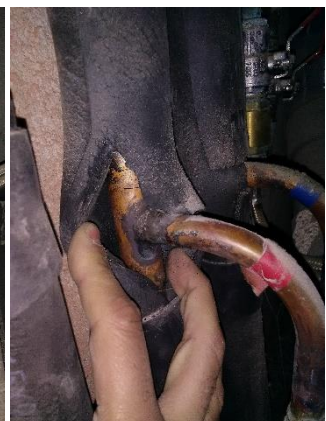
Pas de problème particulier pour les installations de chauffage.

Colonnes montantes plomberie en cuivre à surveiller. Fuites récurrentes

- Il sera impératif de **remplacer d'une manière systématique** les accessoires d'instrumentalisation (manomètres, thermomètres, ...) ainsi que les vannes, purgeurs qui ne sont plus opérationnels.
- Fuite sur panoplie de chauffage au droit du départ circuit Sud. **Réparation à prévoir.**
- **Prévoir la mise en place** d'une filtration sur l'eau froide, d'un dégazeur et d'un pot à boue magnétique sur le réseau de chauffage ainsi que la pose d'un schéma de principe sous-station.
- Compteur d'énergie mal installé. **Prévoir de le réinstaller suivant les règles de l'art.**
- Purgeurs en tête des colonnes de chauffage partiellement manquants. **Prévoir la mise en place de ses derniers.**

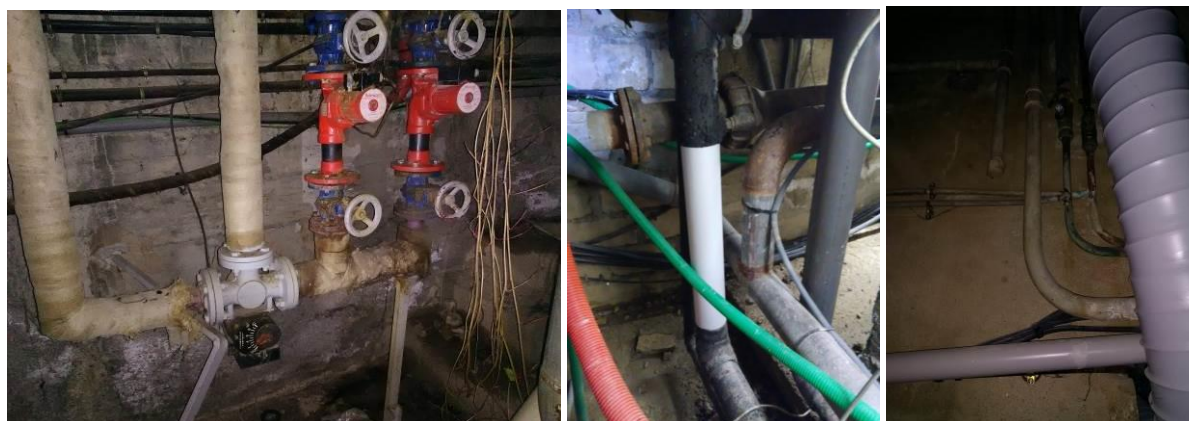
- Pas de problème particulier pour les installations de chauffage hormis la sous-station très vétuste.

**Il sera nécessaire de prévoir une réfection de cette dernière.**

- **Prévoir la mise en place** d'une filtration sur l'eau froide, d'un dégazeur et d'un pot à boue magnétique sur le réseau de chauffage ainsi que la pose d'un schéma de principe sous-station.

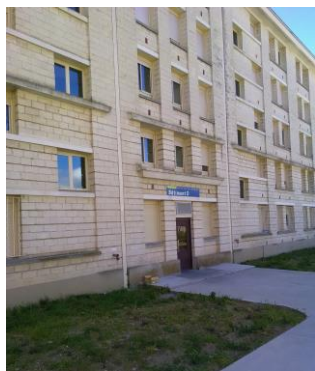
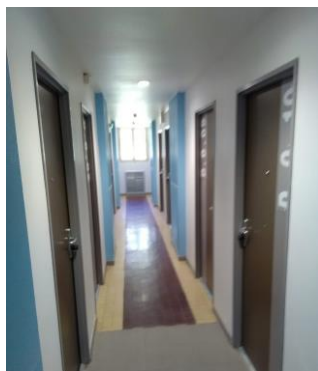
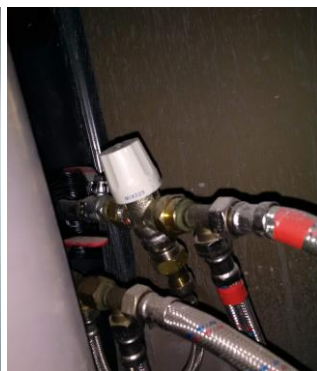
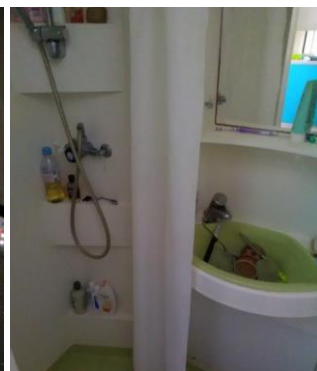
Pas de problème particulier pour les installations de chauffage.

Colonnes montantes plomberie en cuivre sans problème particulier.

- Prévoir le **déplacement de la panoplie** plomberie en sous-sol afin de rendre accessible les vannes et compteur eau froide.
- **Prévoir la mise en place** d'une filtration sur l'eau froide, d'un dégazeur et d'un pot à boue magnétique sur le réseau de chauffage ainsi que la pose d'un schéma de principe sous-station.

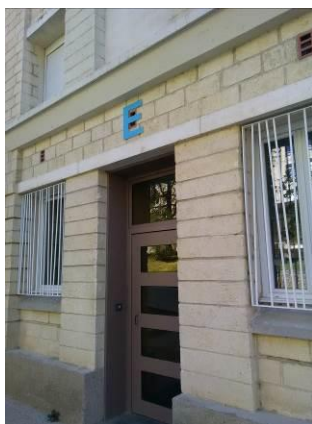
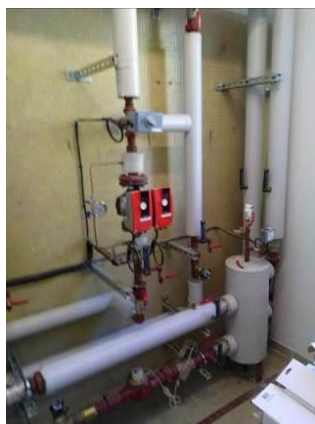
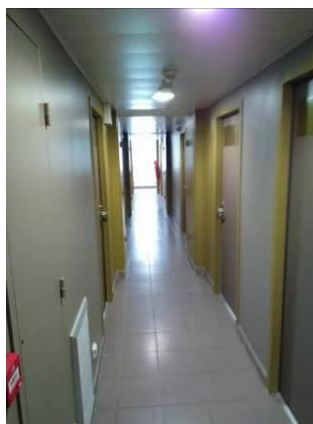
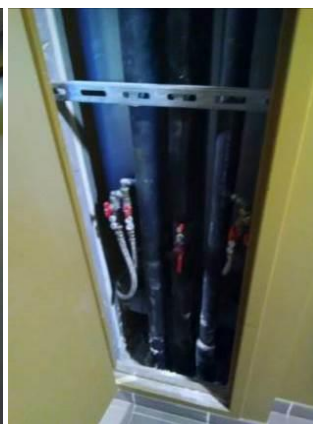
Pas de problème particulier pour les installations de chauffage.

Colonnes montantes plomberie en cuivre sans problème particulier.

- **Prévoir la mise en place** d'une filtration sur l'eau froide, d'un dégazeur et d'un pot à boue magnétique sur le réseau de chauffage ainsi que la pose d'un schéma de principe sous-station.
- Compteur d'énergie mal installé et absence de fonctionnement de la tête de lecture. **Prévoir son remplacement.**

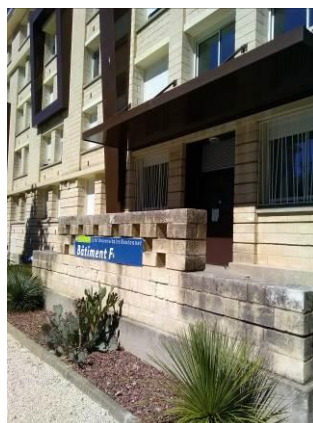
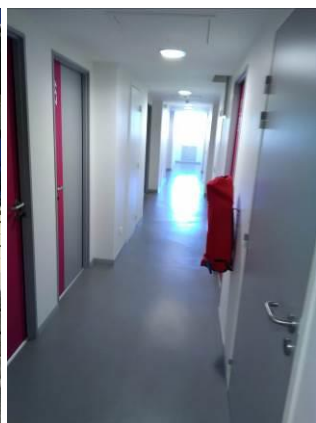
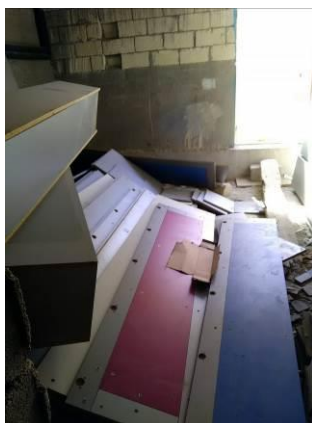
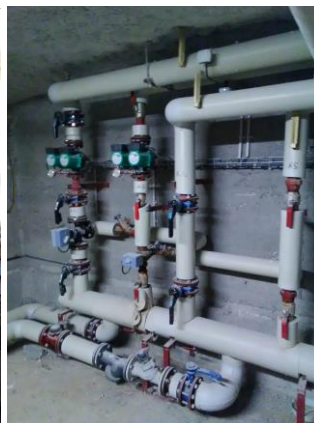
Pas de problème particulier pour les installations de chauffage.

Colonnes montantes plomberie en cuivre sans problème particulier.

- Prévoir le **déplacement de la panoplie** plomberie en sous-sol afin de faciliter la maintenance.
- **Prévoir la mise en place** d'une filtration sur l'eau froide, d'un dégazeur et d'un pot à boue magnétique sur le réseau de chauffage ainsi que la pose d'un schéma de principe sous-station.
- **Prévoir de nettoyer l'accès à la sous-station assez encombré.**
- Compteur d'énergie mal installé. **Prévoir de le réinstaller suivant les règles de l'art.**

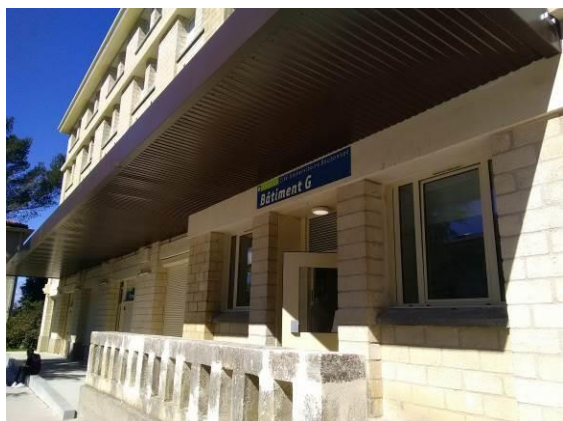
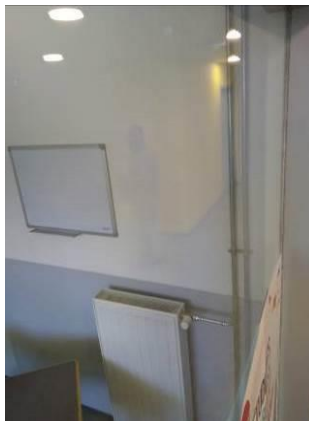
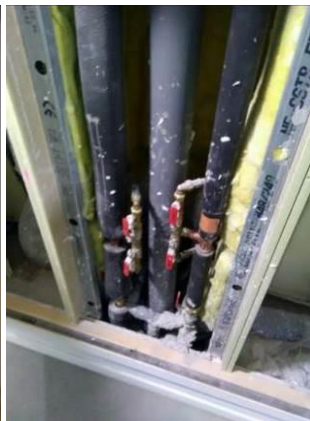
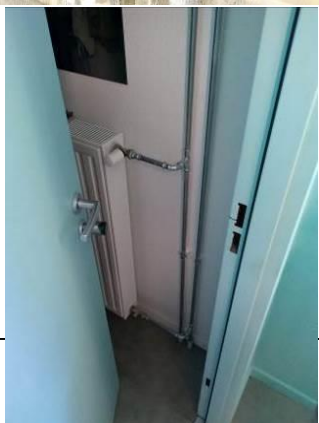
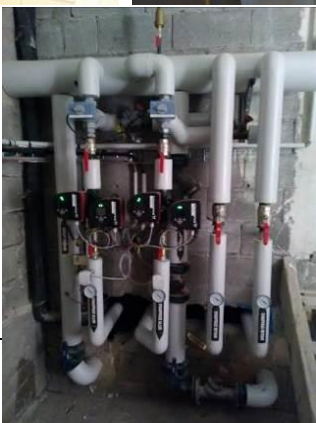
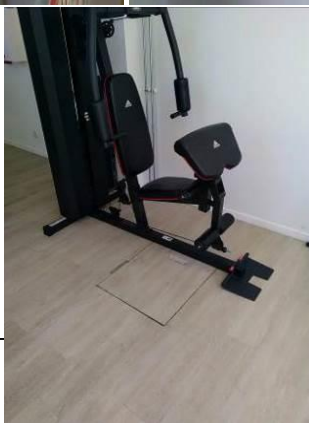
Pas de problème particulier pour les installations de chauffage hormis absence de purgeurs. Colonnes montantes plomberie en cuivre sans problème particulier.

- Accessibilité des vannes et compteur eau froide par une trappe située en plancher de la salle de sport. Actuellement machine très lourde posée dessus rendant l'accès impossible. Prévoir le **déplacement de la panoplie** plomberie en sous-sol afin de rendre accessible les vannes et compteur eau froide en sous-station par exemple
- **Prévoir la mise en place** d'une filtration sur l'eau froide, d'un dégazeur et d'un pot à boue magnétique sur le réseau de chauffage ainsi que la pose d'un schéma de principe sous-station.

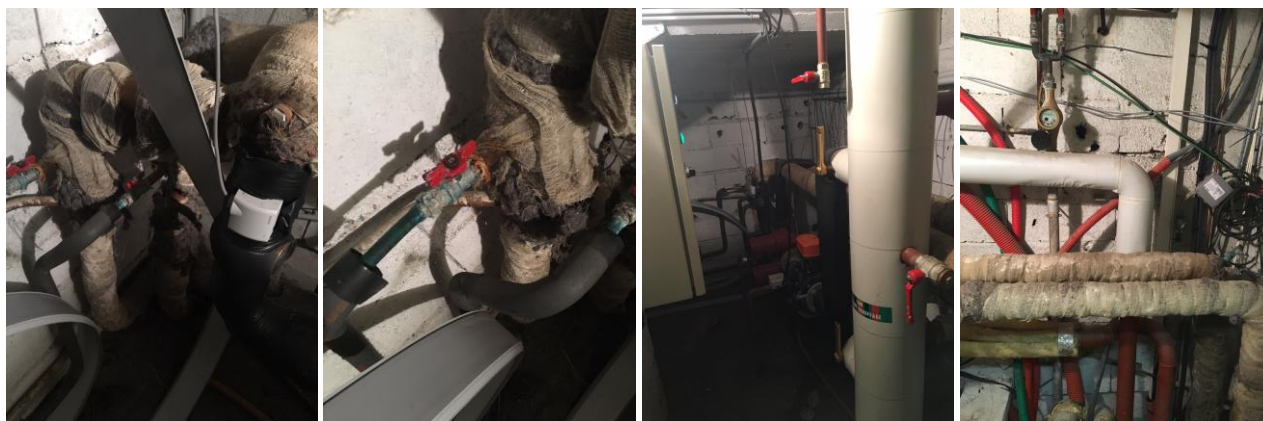
Pas de problème particulier pour les installations de chauffage hormis fuite sur réseau en sous-station.

- **Prévoir le remplacement** des réseaux plomberie qui sont en acier galvanisée.
- **Prévoir la mise en place** d'une filtration sur l'eau froide, d'un dégazeur et d'un pot à boue magnétique sur le réseau de chauffage ainsi que la pose d'un schéma de principe sous-station.
