## RAPPORT DE MISSION DE REPERAGE DES MATERIAUX ET PRODUITS CONTENANT DE L'AMIANTE AVANT LA REALISATION DE TRAVAUX

**N° RP-DIM-24-0222-1**

**Zone de travaux : Bâtiment 26**  
**Avenue de la Terrasse**  
**91198 GIF SUR YVETTE**

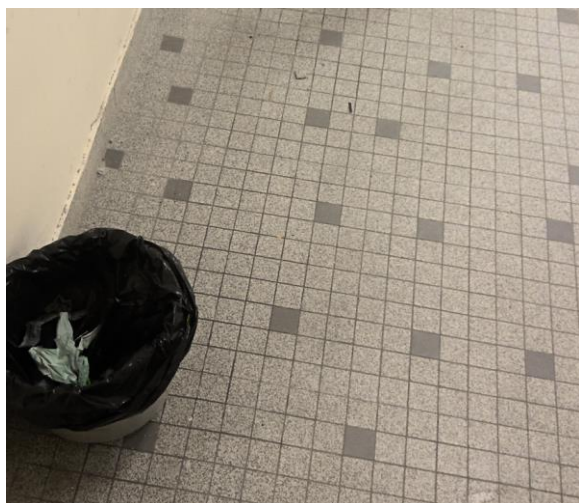
N° 948

| Référence échantillon | Composant de la construction | Type de Matériau | Localisation du prélèvement | | | | Critère de décision | Description |
|---|---|---|---|---|---|---|---|---|
| 948 | Planchers et planchers techniques | Colle | 26 | Rdc | - | 33 | Analyse | Colle de carrelage |

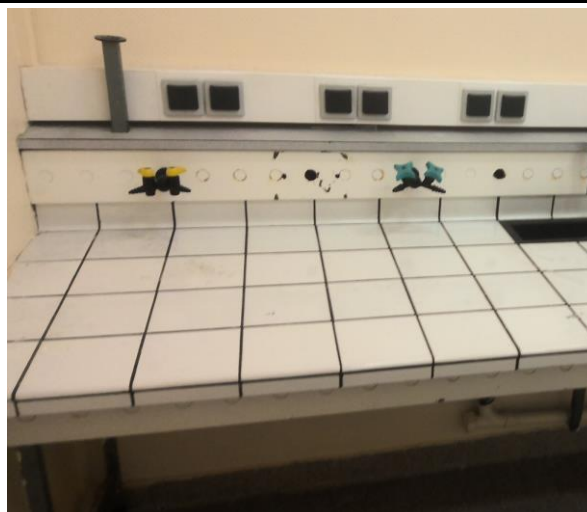
N° 949

| Référence échantillon | Composant de la construction | Type de Matériau | Localisation du prélèvement | | | | Critère de décision | Description |
|---|---|---|---|---|---|---|---|---|
| 949 | Equipement divers et accessoires | Colle | 26 | Rdc | - | 32 | Analyse | Colle de pailleasse |
| 949 | Equipement divers et accessoires | Colle | 26 | Rdc | - | 39, S35bis | Sondage et extension de la ZPSO | Colle de pailleasse |

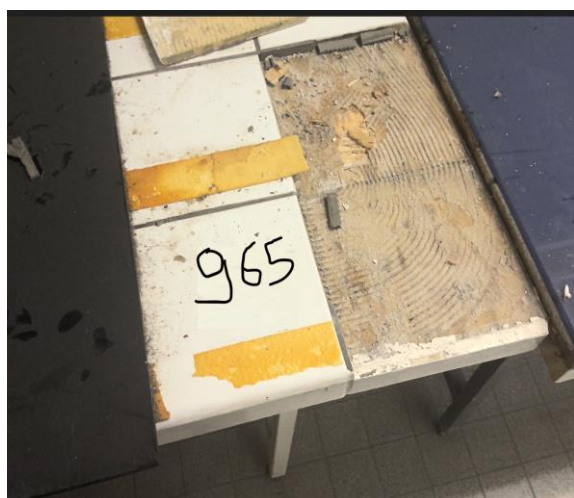
N° 965

| Référence échantillon | Composant de la construction | Type de Matériau | Localisation du prélèvement | | | | Critère de décision | Description |
|---|---|---|---|---|---|---|---|---|
| 965 | Equipement divers et accessoires | Colle | 26 | Rdc | - | 215 | Analyse | Colle de pailleasse |

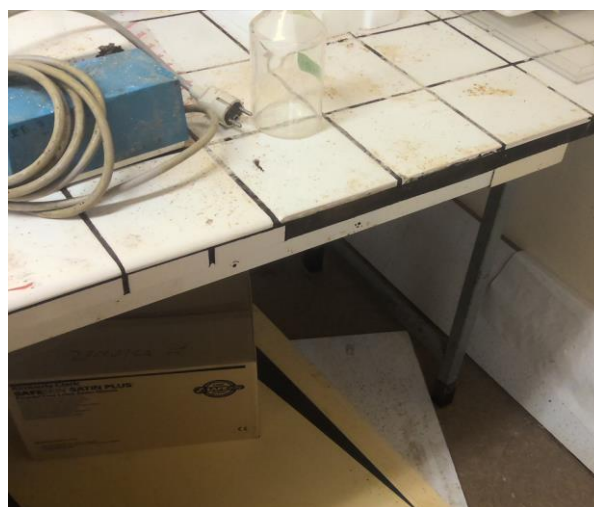
N° 967

| Référence échantillon | Composant de la construction | Type de Matériau | Localisation du prélèvement | | | | Critère de décision | Description |
|---|---|---|---|---|---|---|---|---|
| 967 | Equipement divers et accessoires | Colle | 26 | Rdc | - | 239 | Analyse | Colle de pailleasse |

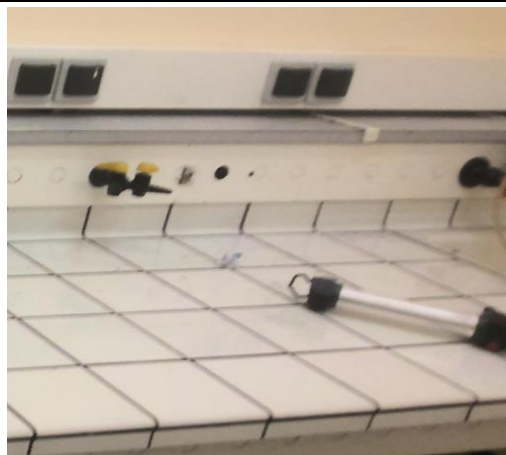
| Référence | N° 968 | Référence | 976 |

| Référence échantillon | Composant de la construction | Type de Matériau | Localisation du prélèvement | | | | Critère de décision | Description |
|---|---|---|---|---|---|---|---|---|
| 968 | Equipement divers et accessoires | Colle | 26 | Rdc | - | 236A | Analyse | Colle de pailleasse |

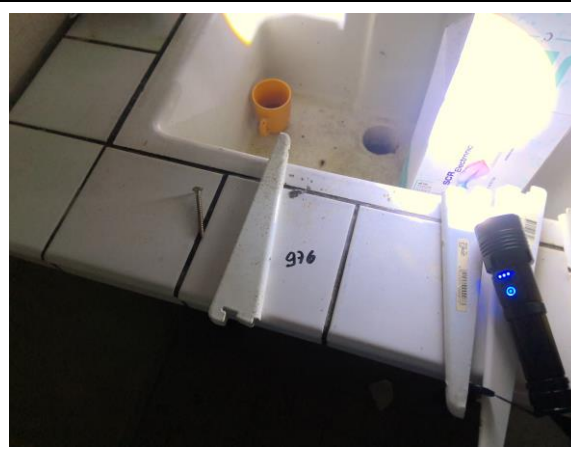
| Référence échantillon | Composant de la construction | Type de Matériau | Localisation du prélèvement | | | | Critère de décision | Description |
|---|---|---|---|---|---|---|---|---|
| 976 | Equipement divers et accessoires | Colle | 26 | SS1 | - | S62 | Analyse | Colle de pailleasse |
