## RAPPORT DE MISSION DE REPERAGE DES MATERIAUX ET PRODUITS CONTENANT DE L'AMIANTE AVANT LA REALISATION DE TRAVAUX

**N° RP-DIM-24-0222-5**

**Date d'émission : 05/06/2026**

**Zone de travaux : Bâtiment 26**  
**Avenue de la Terrasse**  
**91198 GIF SUR YVETTE**

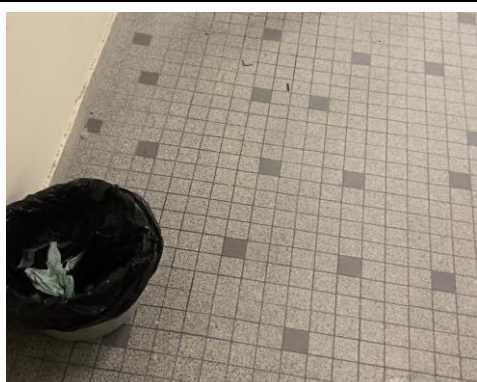
N° 948

| Référence échantillon | Composant de la construction | Type de Matériau | Localisation du prélèvement | | | | Critère de décision | Description |
|---|---|---|---|---|---|---|---|---|
| 948 | Planchers et planchers techniques | Colle | 26 | Rdc | - | 33 | Analyse | Colle de carrelage |

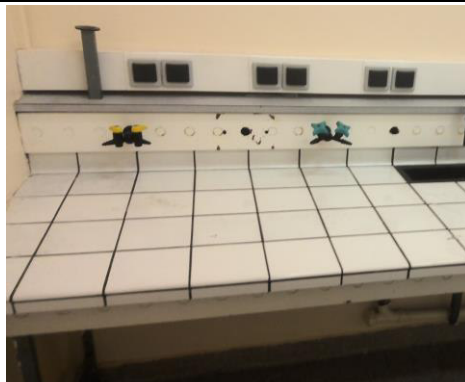
N° 949

| Référence échantillon | Composant de la construction | Type de Matériau | Localisation du prélèvement | | | | Critère de décision | Description |
|---|---|---|---|---|---|---|---|---|
| 949 | Equipement divers et accessoires | Colle | 26 | Rdc | - | 32 | Analyse | Colle de pailleasse |
| 949 | Equipement divers et accessoires | Colle | 26 | Rdc | - | 39, S35bis | Sondage et extension de la ZPSO | Colle de pailleasse |

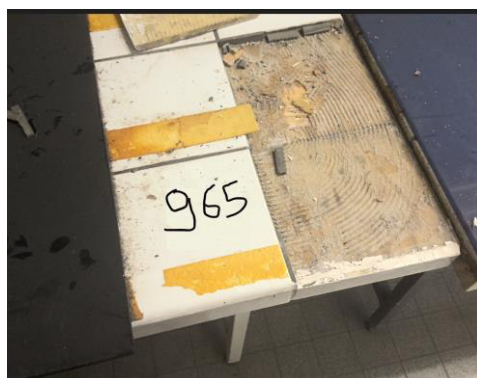
N° 965

| Référence échantillon | Composant de la construction | Type de Matériau | Localisation du prélèvement | | | | Critère de décision | Description |
|---|---|---|---|---|---|---|---|---|
| 965 | Equipement divers et accessoires | Colle | 26 | Rdc | - | 215 | Analyse | Colle de pailleasse |

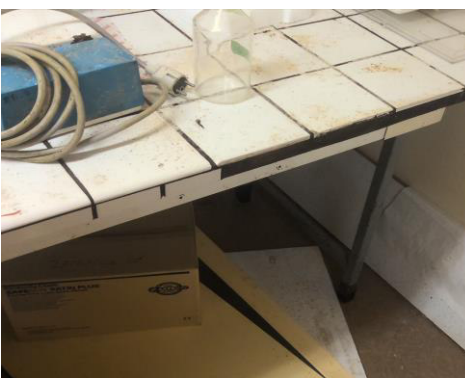
N° 967

| Référence échantillon | Composant de la construction | Type de Matériau | Localisation du prélèvement | | | | Critère de décision | Description |
|---|---|---|---|---|---|---|---|---|
| 967 | Equipement divers et accessoires | Colle | 26 | R+2 | - | 239 | Analyse | Colle de pailleasse |

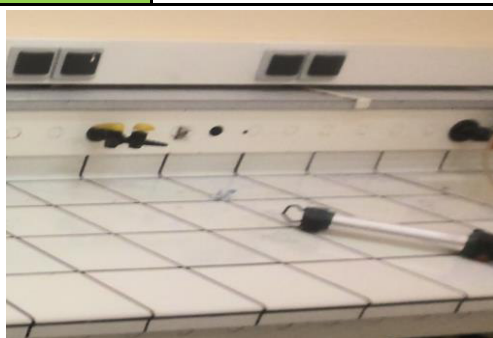
N° 968

| Référence échantillon | Composant de la construction | Type de Matériau | Localisation du prélèvement | | | | Critère de décision | Description |
|---|---|---|---|---|---|---|---|---|
| 968 | Equipement divers et accessoires | Colle | 26 | R+2 | - | 236A | Analyse | Colle de pailleasse |

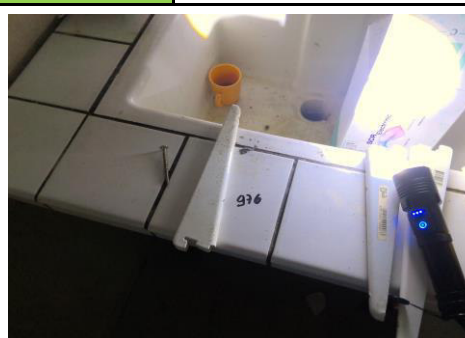
| Référence échantillon | Composant de la construction | Type de Matériau | Localisation du prélèvement | | | | Critère de décision | Description |
|---|---|---|---|---|---|---|---|---|
| 976 | Equipement divers et accessoires | Colle | 26 | SS1 | - | S62 | Analyse | Colle de pailleasse |
