# Rapport de mission de repérage du plomb avant travaux

Numéro de dossier : RP-DIM-24-0228  
Date du repérage : 22/07/2024

| Adresse du bien immobilier |
|---|
| Commune : ..... <b>91198 GIF SUR YVETTE CEDEX</b> |
| <b>Bâtiment 26</b> |

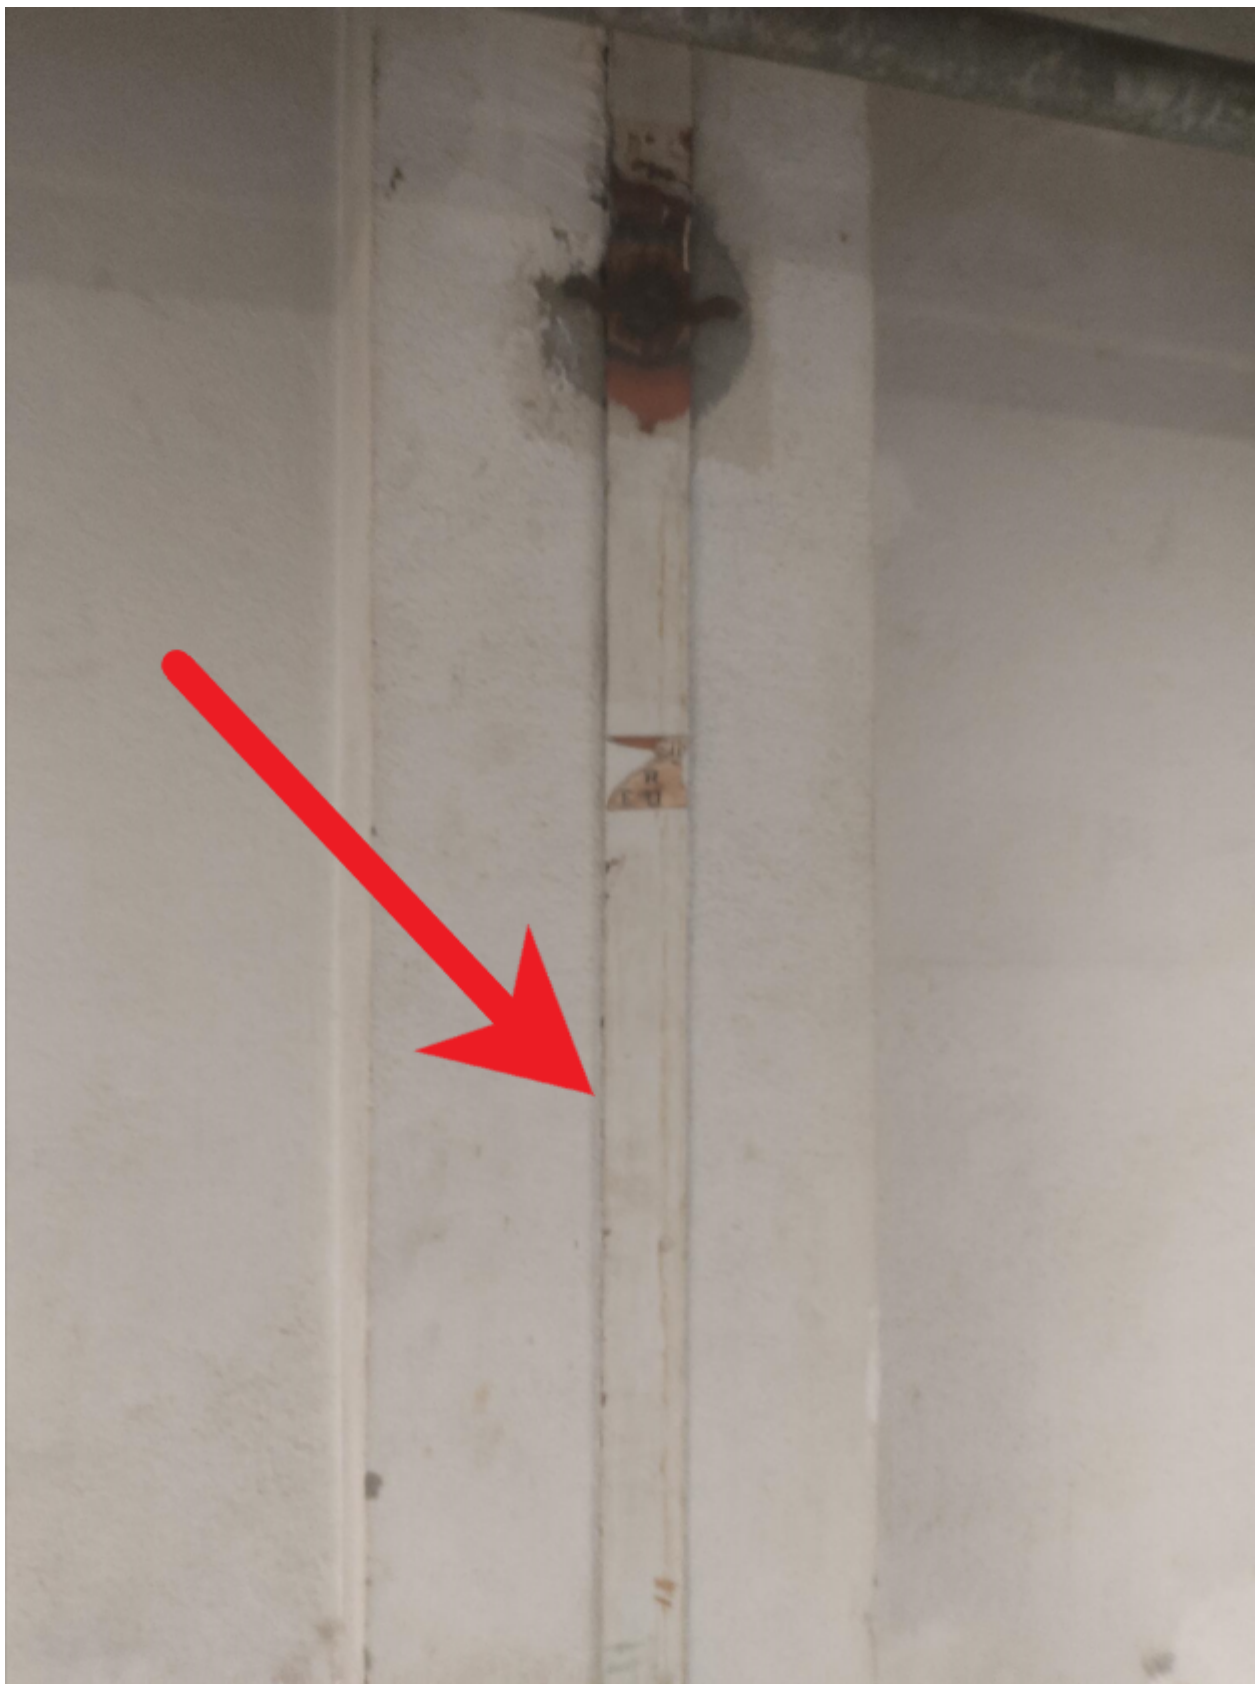
| N° | Zone | Unité de diagnostic | Substrat | Revêtement apparent | Mesure (mg/cm²) | Observation / Travaux |
|---|---|---|---|---|---|---|
| 76 | | Ensemble des Joints dilatation (mesure 1) | Métal | Peinture | 8 | |

Joint de dilatation sur parois EXT.

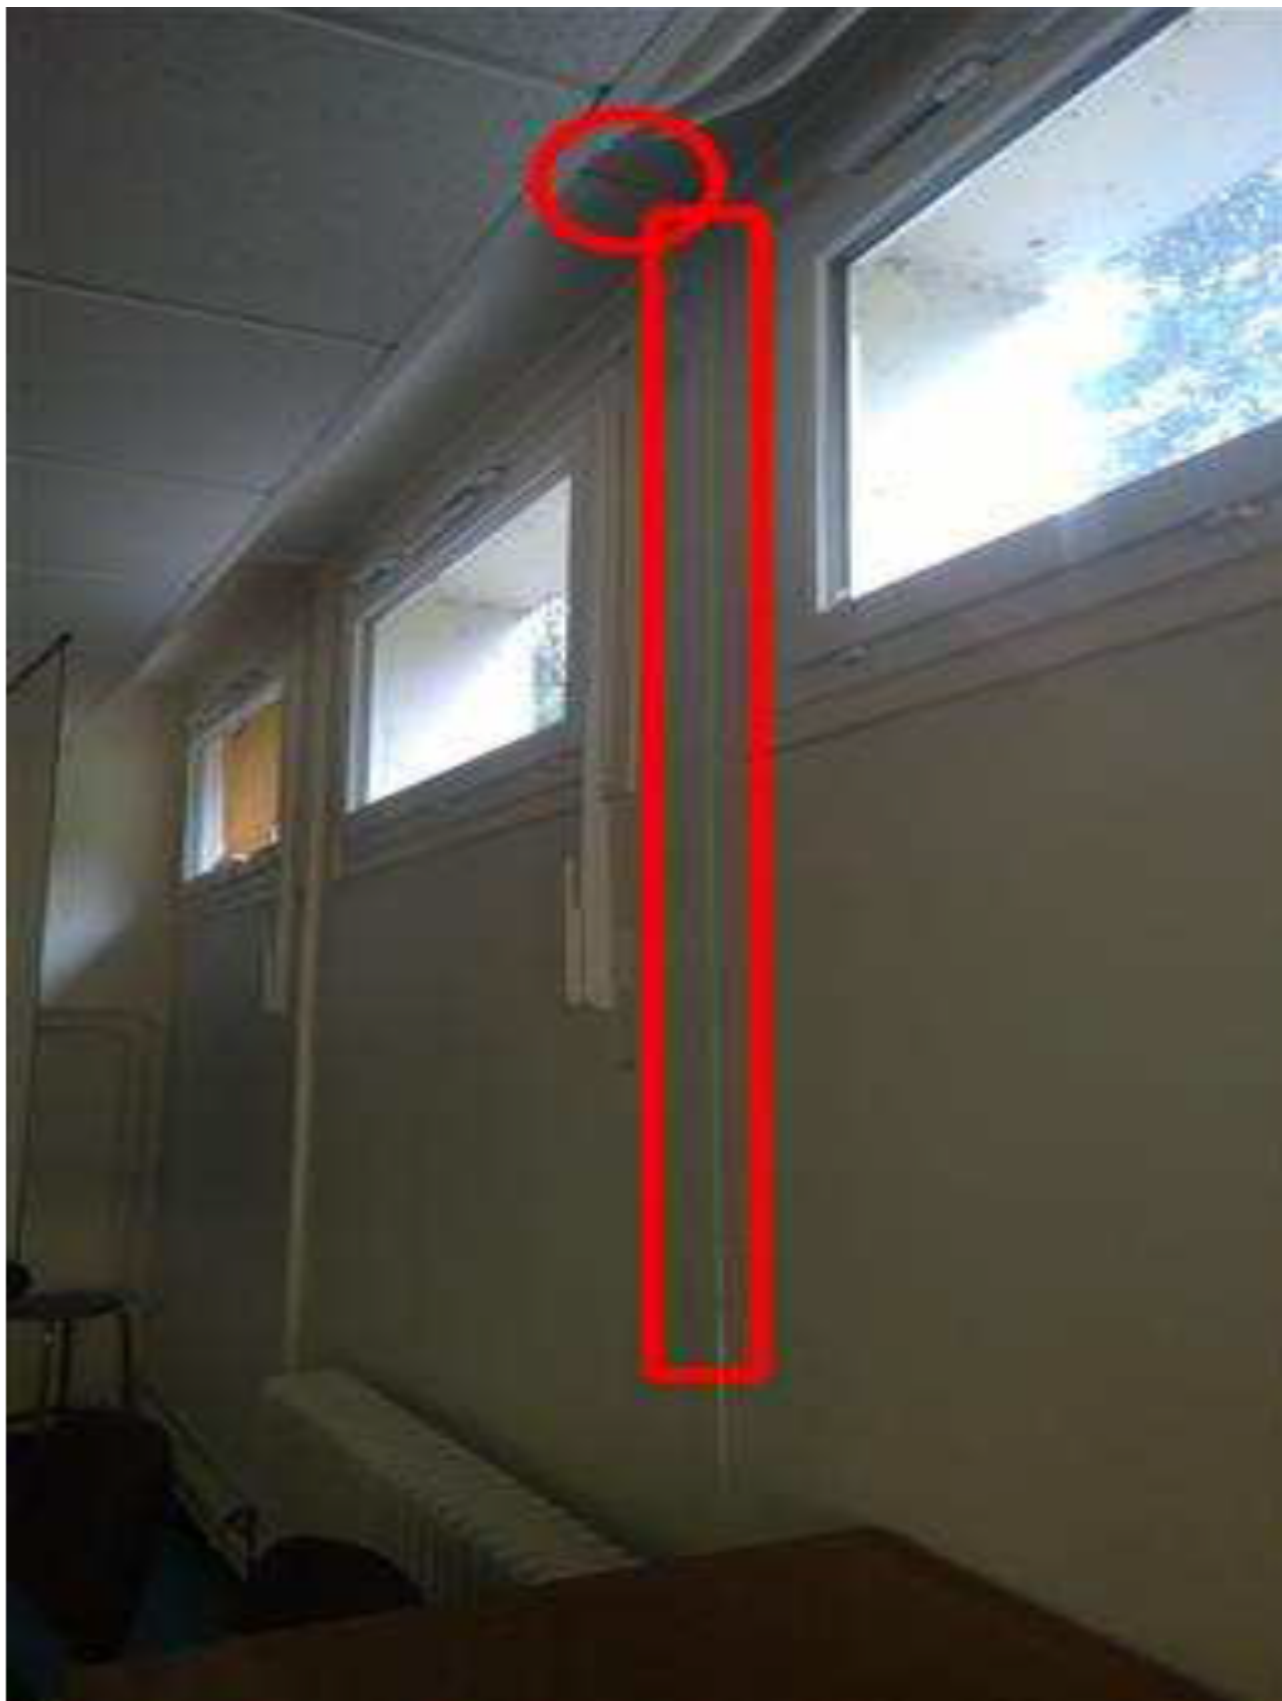
Traverse orange
