Pre-Rapport de repérage des matériaux et produits contenant de l'amiante avant démolition d'un immeuble bâti

Numéro de dossier : MA2501007261
Date d'intervention : 31/01/2025

Hent Keriquel
29910 Trégunc

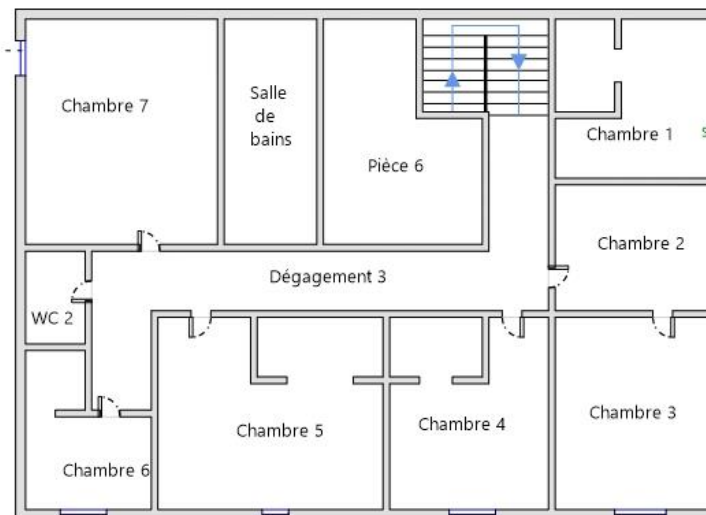
2ème Etage équipements

P073
(cf. tableau des analyses)

P071
(cf. tableau des analyses)

P072
(cf. tableau des analyses)
