Affaire : R244566

Détermination de la capacité portante

de la salle de spectacle du centre culturel Rue de RILLY LA MONTAGNE
REIMS – 51

DÉTERMINATION DE LA CAPACITE PORTANTE DE LA SALLE CULTUREL

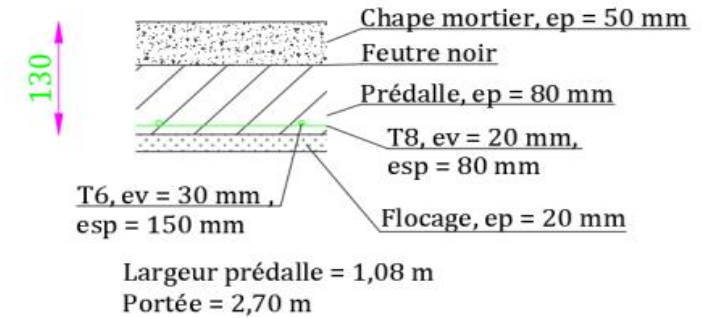
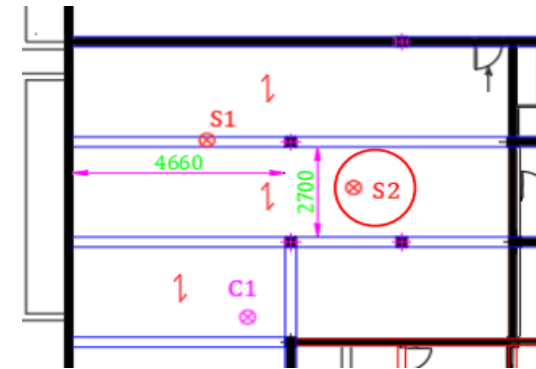
Sondage S2 : prédalle BA

Sondages C1/S2 (PH RDC/PB R+1)

Capacité portante	q _{adm}	8,640	KN/m²	
La charge admissible sur le plancher en lui-même, est de q=		864,04	Kg/m²

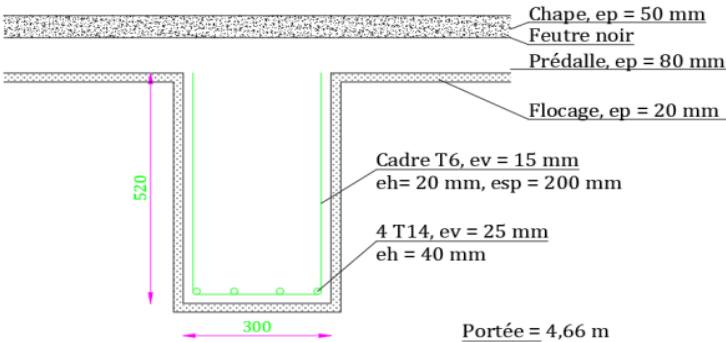
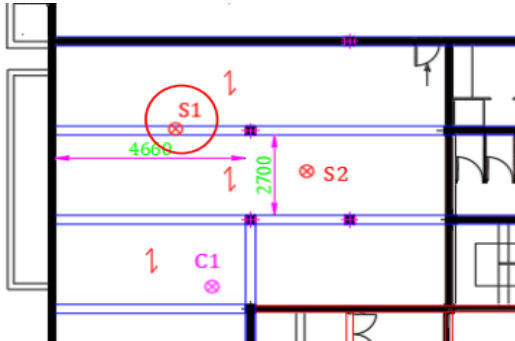
Sondage S1 : poutre BA

Sondages S1 (PH RDC/PB R+1)

Charges d'exploitations	q	26,119	KN/m	
Capacité portante	q _{adm}	8,706	KN/m²	
La charge admissible sur le plancher en lui-même, est de q=		870,64	Kg/m²

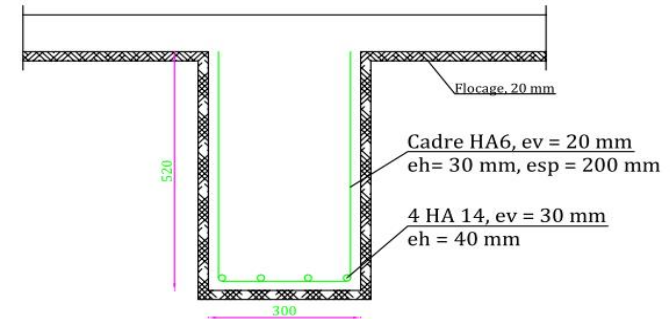
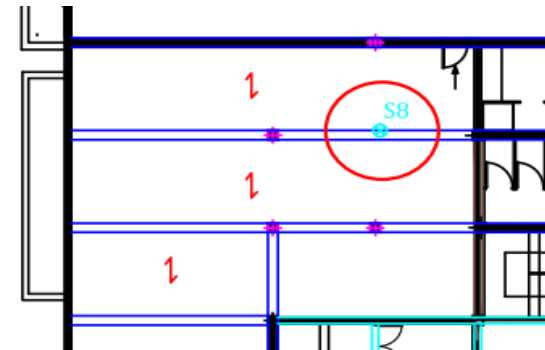
S8 = Poutre plancher Haut RDC

Sondages S8 (PH RDC/PB R+1)

Plancher Béton armé				<div>Formules</div>
Données				
Portée	L	5,62	m	
Largeur de reprise	a	3	m	
Largeur	b	0,3	m	
Epaisseur	h	0,6	m	
Enrobage	c	0,04	m	
Ferraillage	4 T14			
Nuance d'acier	f _{yk}	400	MPa	
Résistance béton	f _{ck}	25	MPa	
PV Béton	PV	25	KN/m3	
Caractéristiques géométriques/mécaniques				
Résistance de calcul de l'acier	f _{yd}	347,83	MPa	
Résistance de calcul du béton	f _{cd}	16,67	MPa	
Section d'aciers	A _s	6,15	cm²	
Hauteur utile	d	0,560	m	
	x	0,053	m	
Bras de levier	z	0,539	m	
M0		115,22	KN.m	
Dalle en continuité		oui		
Moment résistant	M _{rd}	153,62	KN.m	
Combinaison ELU	P _u	38,91	KN/m	
Charges				
Poids propre	g _{pp}	3	KN/m	
cloisons	g'	0	KN/m	
Poids propre poutre		3,9	KN/m	
Charges permanentes	g	3	KN/m	
Charges d'exploitations	q	14,330	KN/m	
Capacité portante	q _{adm}	4,777	KN/m²	
La charge admissible sur le plancher en lui-même, est de q=		477,68	Kg/m²

Portée = 5,62 m

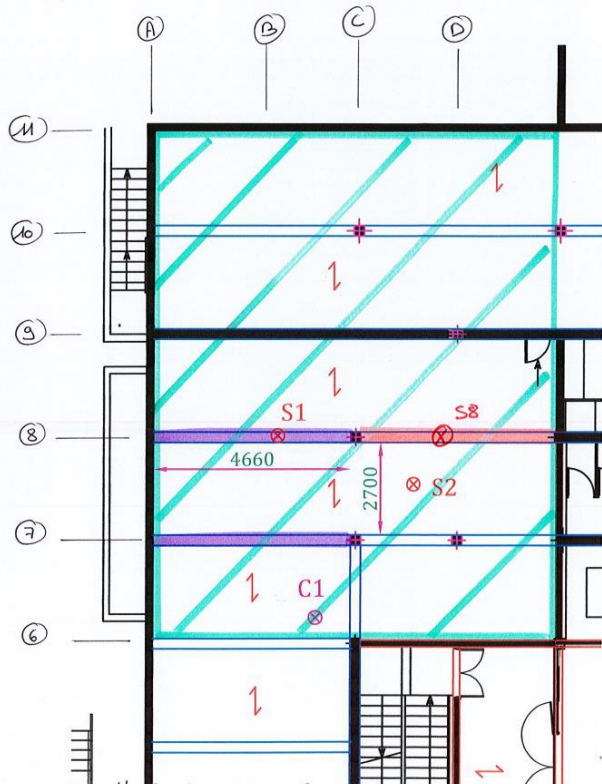
PH RDC

$Q = 864 \text{ kg/m}^2$ sur dalle. $Q = 477 \text{ kg/m}^2$ sur poutre.
 $Q = 870 \text{ kg/m}^2$ sur poutre.

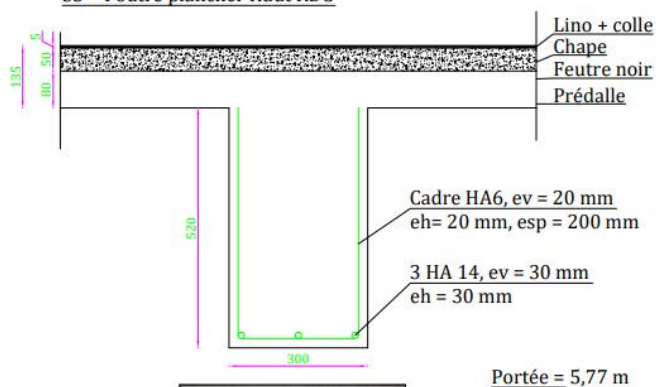
S3 = Poutre plancher Haut RDC

Les poutres BA sont floquées à l'exception de la poutre dans l'atelier (sondage S3).

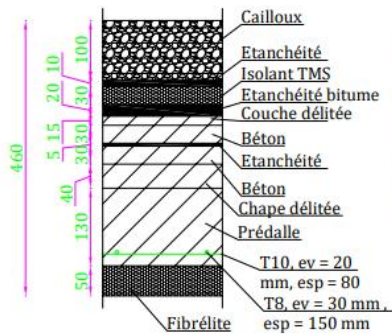
S1/ C2 = Plancher Haut R+1 (Toiture Terrasse)

Portée = 2,85 m

Les carottages font apparaitre la présence de deux étanchéités laissant penser à une réfection des terrasses.

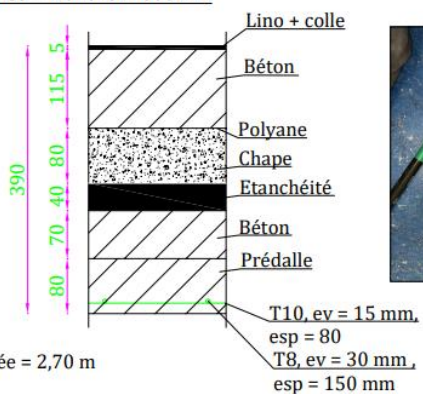
S9 / C8 = Plancher Haut R+1

Une particularité est à noter au droit du sondage S9 avec la présence d'une étanchéité dans l'épaisseur du plancher. Il est probable qu'une ancienne terrasse ait été modifiée pour l'extension du niveau R+2.

Une extension du 2^{ème} niveau a probablement été effectuée au droit du sondage S9.
Une absence de flocage du plancher a été relevée au droit de ce sondage.

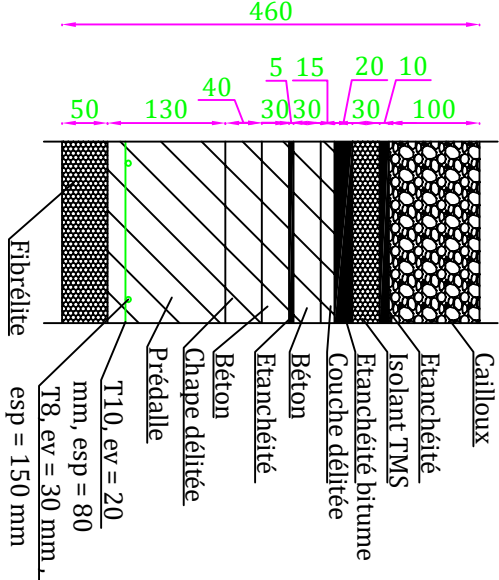
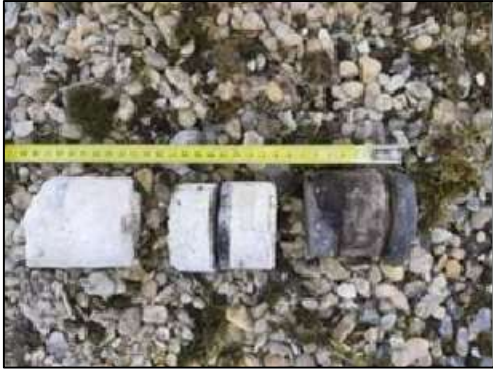
S1/ C2 = Plancher Haut R+1 (Toiture Terrasse)

Portée = 2,85 m

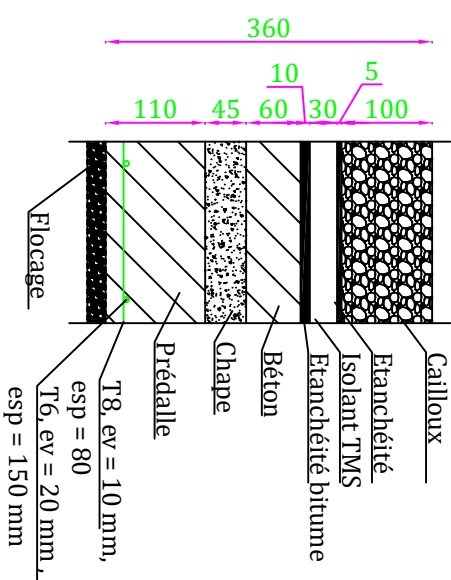
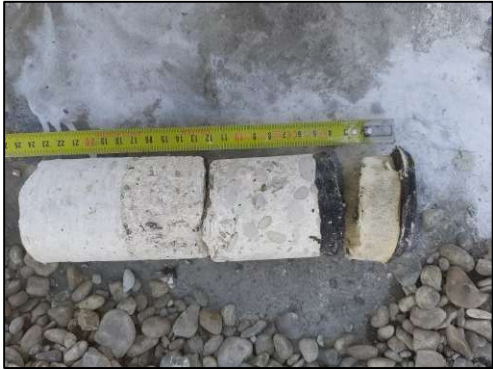
S2/ C1 = Plancher Haut R+1 (Toiture Terrasse)

Portée = 2,96 m

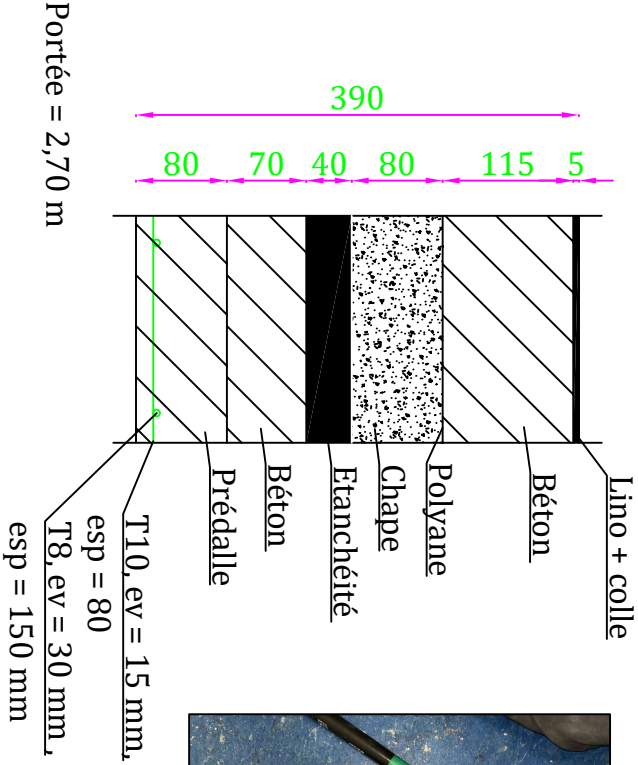
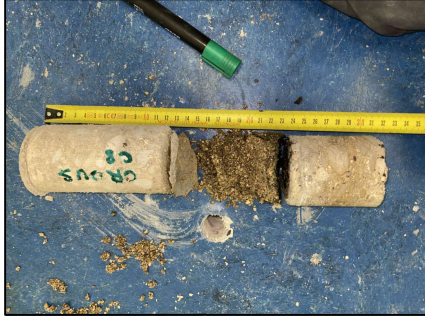
S9 / C8 = Plancher Haut R+1

Portée = 2,70 m

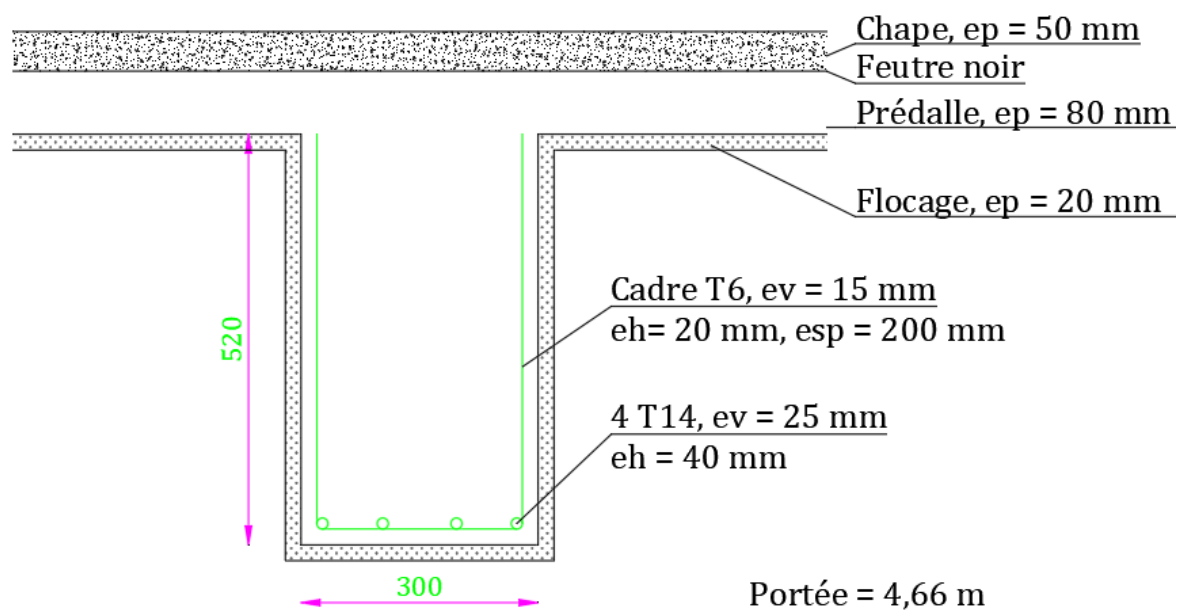
Coupe schématique de la poutre au droit du sondage S1

Sondage S1 : poutre BA

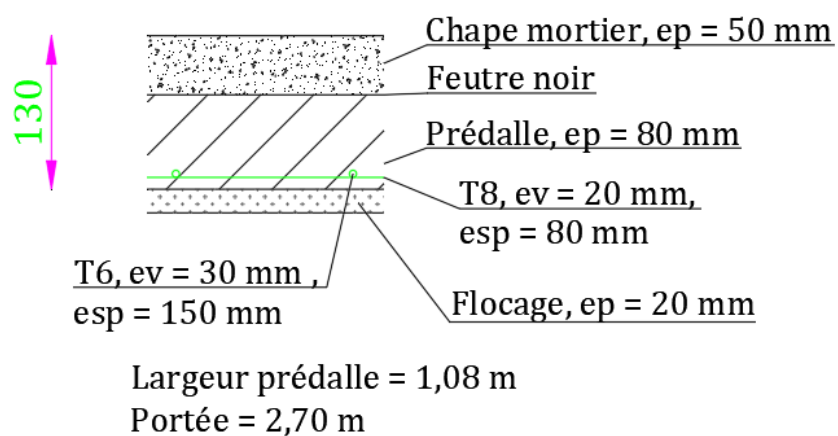
Coupe schématique du plancher au droit du sondage S2

Sondage S2 : prédalle BA

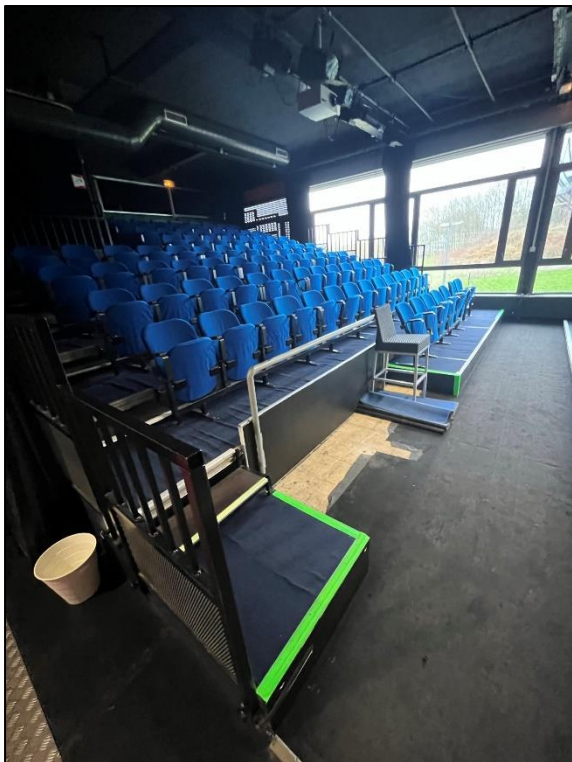
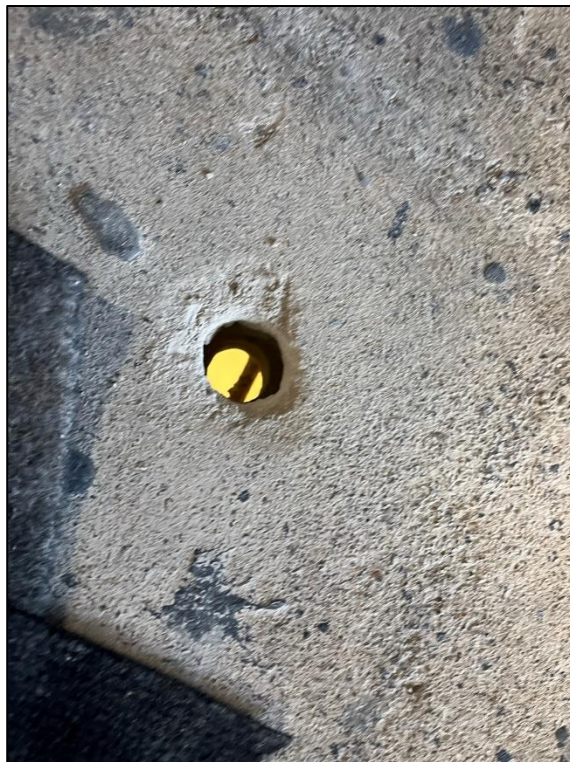
Percement du plancher au droit du sondage

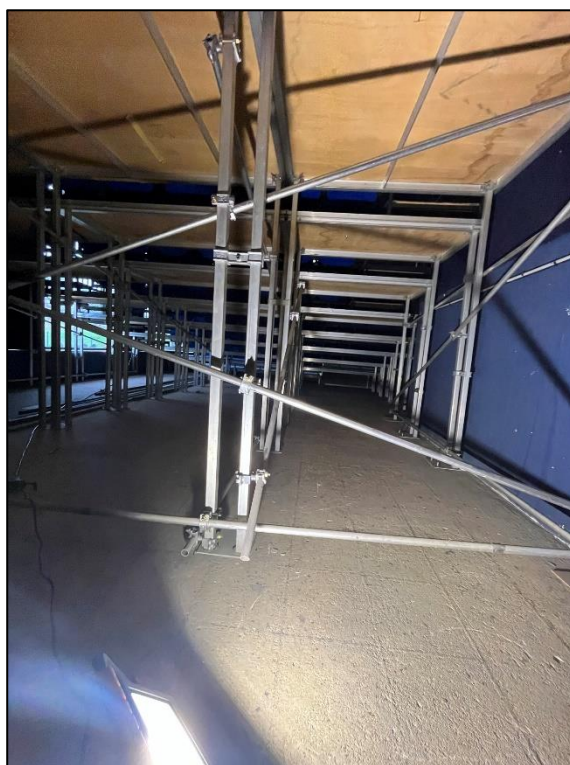
Vue sous les gradins
