Diagnostic qualitatif et capacitif de l'alimentation électrique

RAPPORT DE DIAGNOSTIC ELECTRIQUE

Réhabilitation du Quartier CHAMPROSAY

121 Régiment du Train MONTLHERY
Quartier CHAMPROSAY
Route de Baillot
91340 OLLAINVILLE

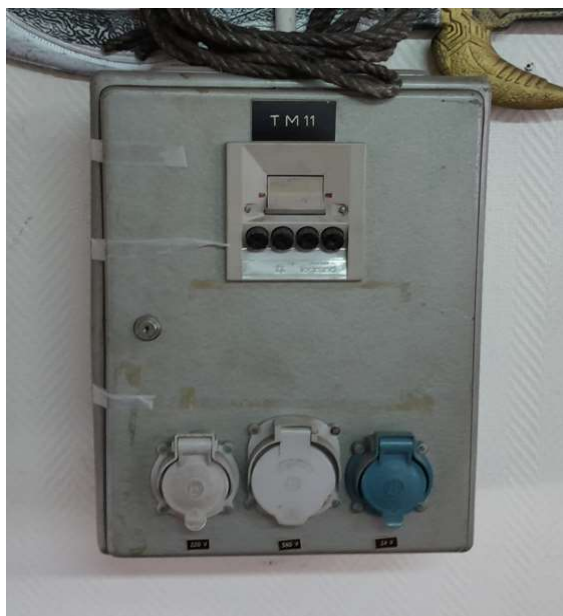
<i>Numéro obs</i>	<i>Localisation</i>	<i>Observation</i>	<i>Préconisation</i>
NS1	Coffret TM11 / RDC	Absence de système de fermeture du coffret	Mettre en place un système de fermeture adapté
Estimation			150,00 €

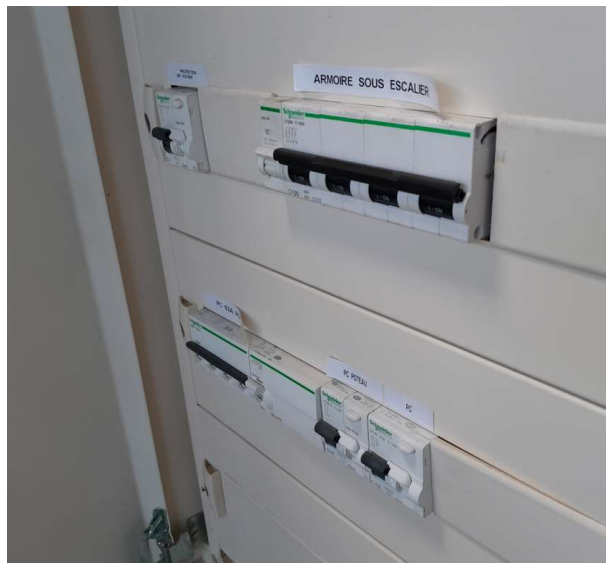
Numéro obs	Localisation	Observation	Préconisation
NS1	TGBT	Système d'identification non adapté	A réaliser dans les règles de l'art
Estimation			120,00 €

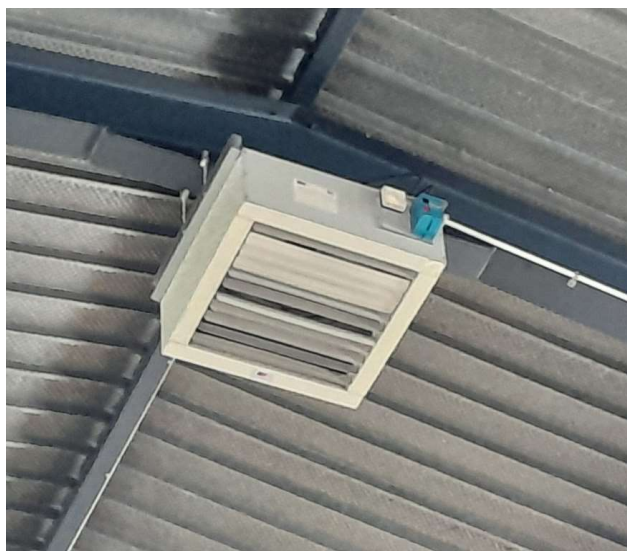
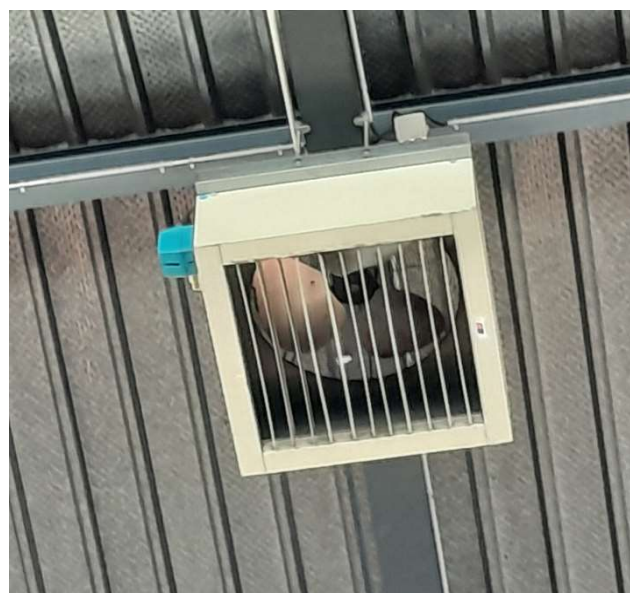
Numéro obs	Localisation	Observation	Préconisation
NS2	Hangar principal	Disjoncteur thermique des aérothermes non accessible	Rendre accessible ce dispositif
Estimation			2 500,00 €

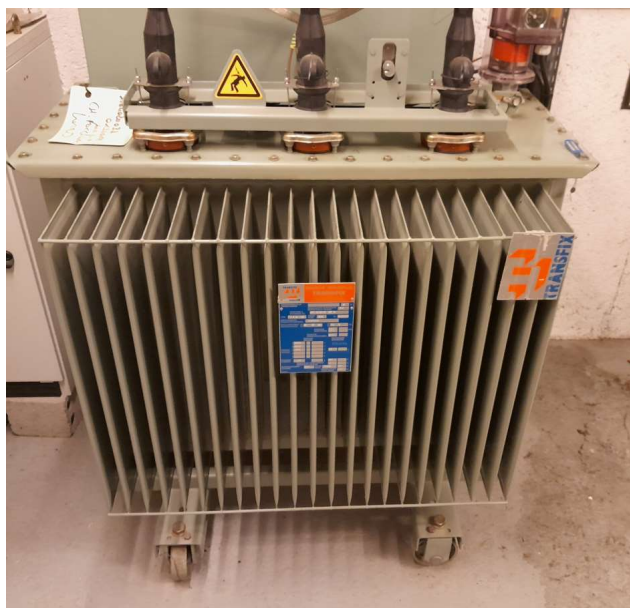
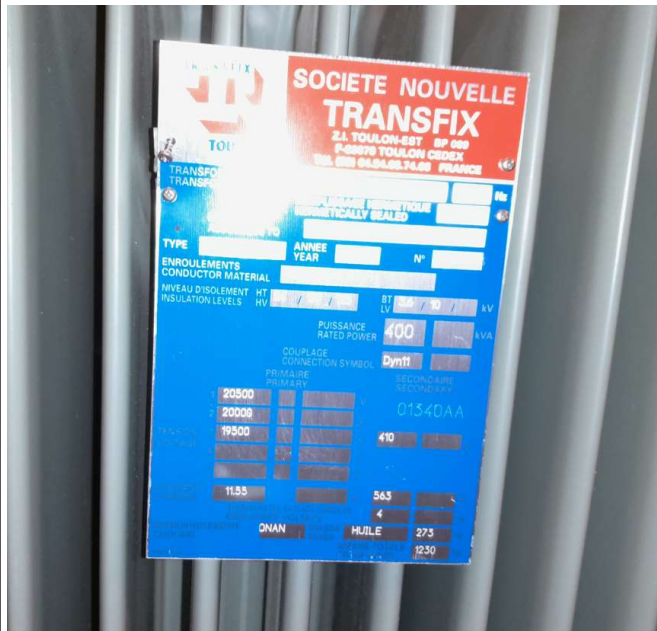
Numéro obs	Localisation	Observation	Préconisation
NC1	Poste HT	Absence de mesures de protection contre les risques d'incendie dus à l'épandage et à l'inflammation des diélectriques liquides	A mettre en place un bac à sable à proximité du transformateur
Estimation			3 000,00 €

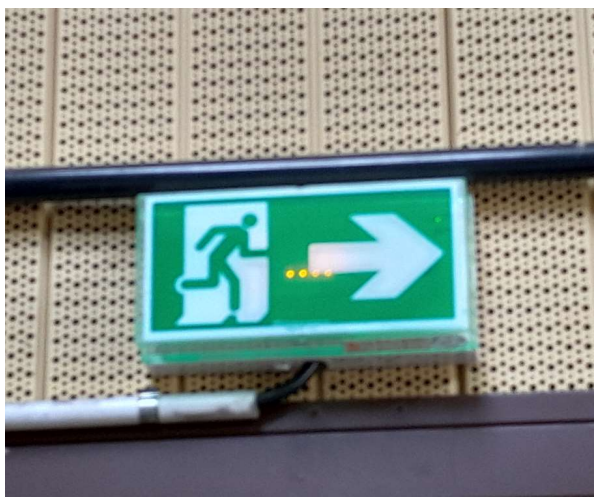
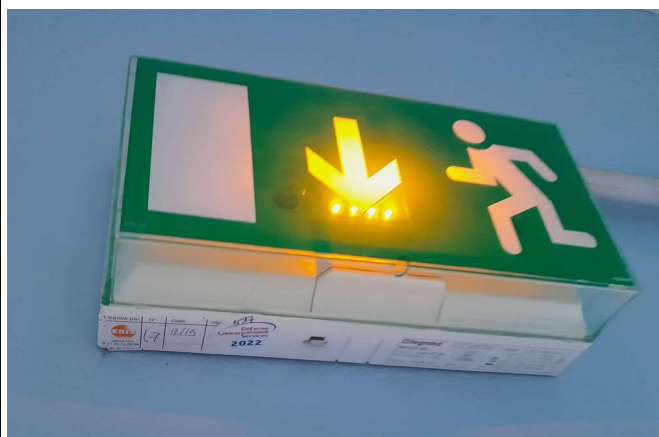
Numéro obs	Localisation	Observation	Préconisation
NC3	Ensemble du bâtiment	Défaut de fonctionnement de plusieurs BAES	A réparer ou à remplacer
Estimation			800,00 €

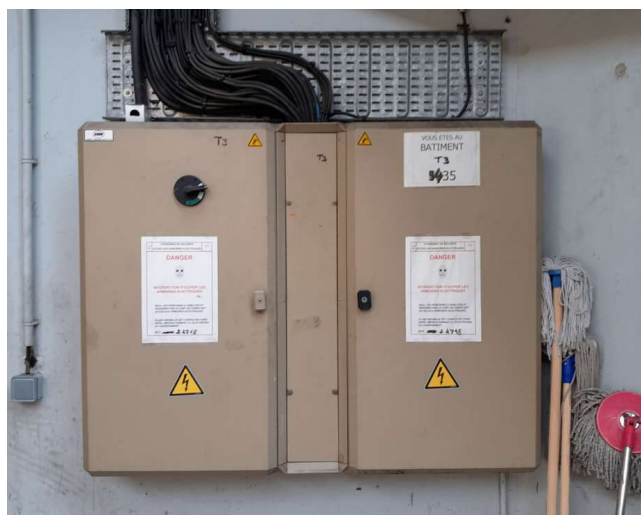
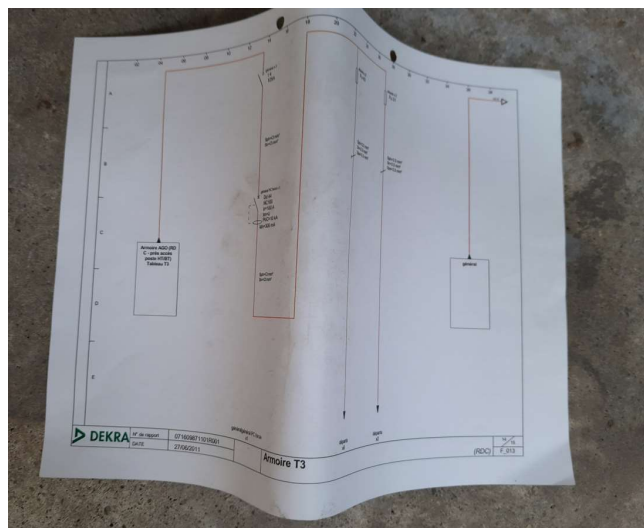
Numéro obs	Localisation	Observation	Préconisation
NC4	Armoire T3 / Alvéole 2	Schéma électrique de l'armoire T3 pas à jour	A mettre à jour
Estimation			300,00 €

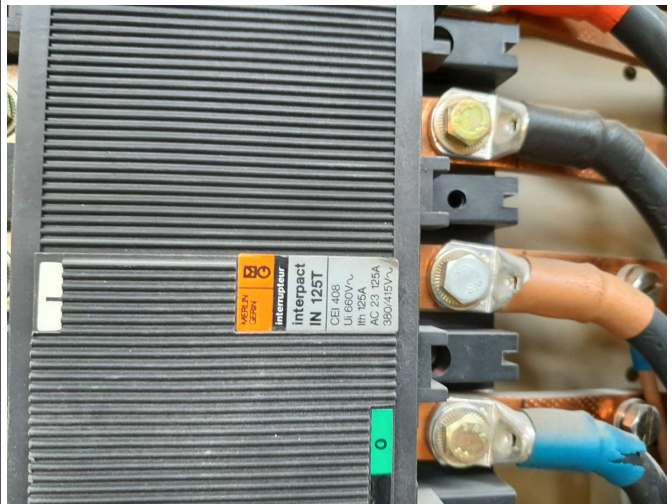
Numéro obs	Localisation	Observation	Préconisation
NC5	Armoire T3 / Alvéole 2	Protection contre les contacts directs non assurée au niveau de l'interrupteur général	Obstacle à réparer ou à remettre en place (bornes amont de l'interrupteur)
Estimation			150,00 €

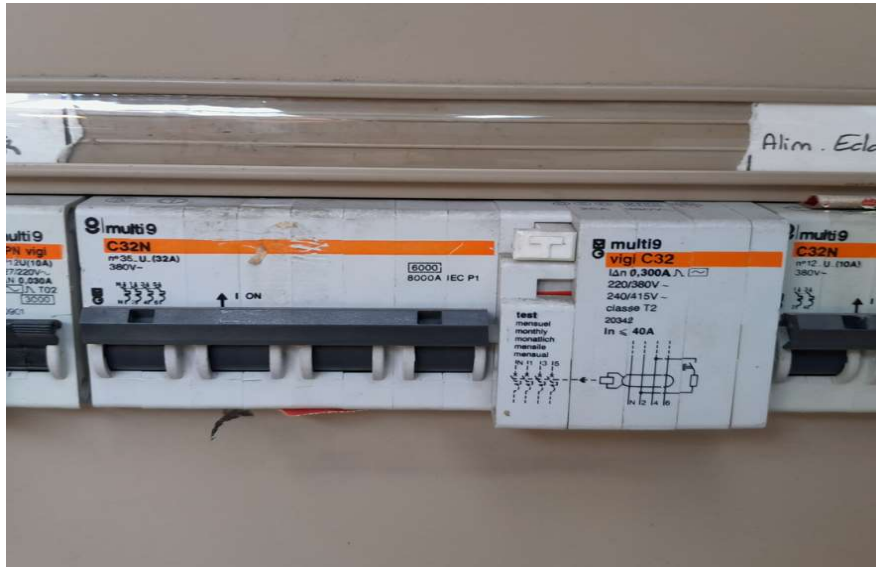
Numéro obs	Localisation	Observation	Préconisation
NC7	Armoire T3 / Alvéole 2	Absence d'identification sur un départ	A réaliser, par exemple à l'aide d'étiquettes ou de schémas
Estimation			120,00 €

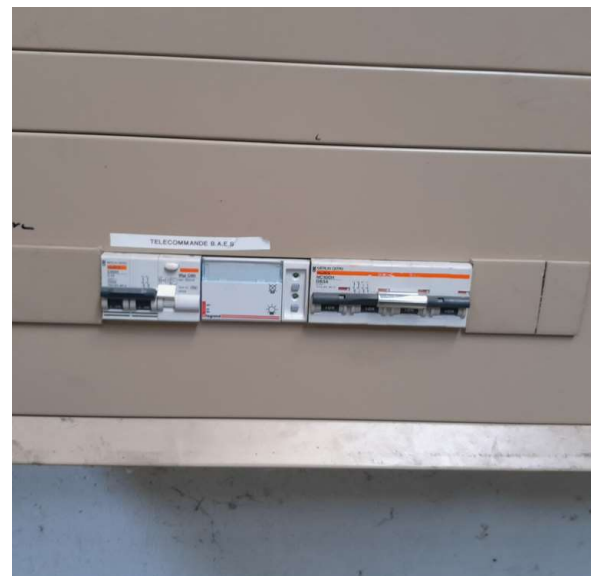
Numéro obs	Localisation	Observation	Préconisation
NC8	Armoire AG0 / Alvéole 3	Dispositif de télécommande de mise à l'état de repos des BAES défectueux	A remplacer
Estimation			120,00 €

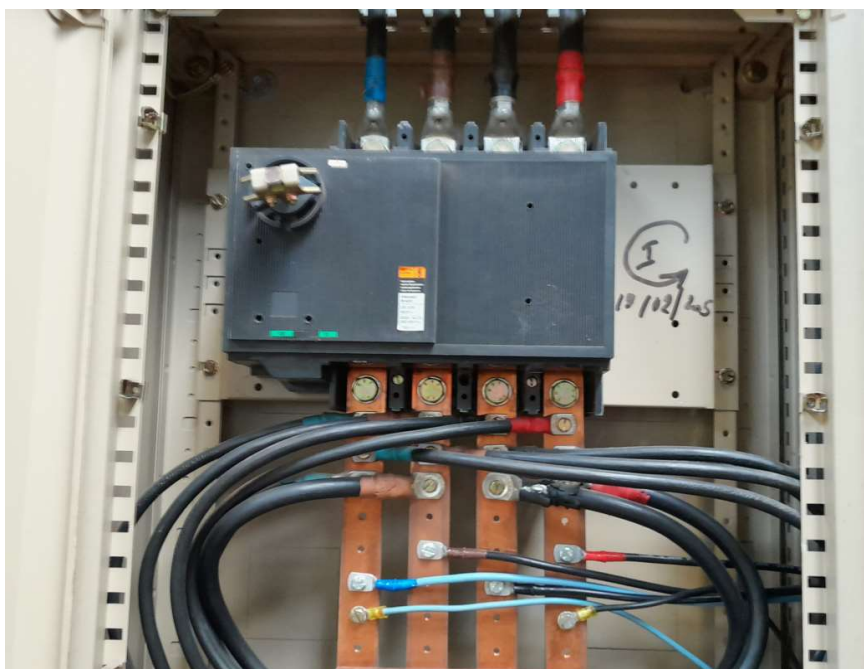
Numéro obs	Localisation	Observation	Préconisation
NC9	Armoire AG0 / Alvéole 3	Protection contre les contacts directs non assurée au niveau de l'interrupteur général	Obstacle à réparer ou à remettre en place
Estimation			150,00 €

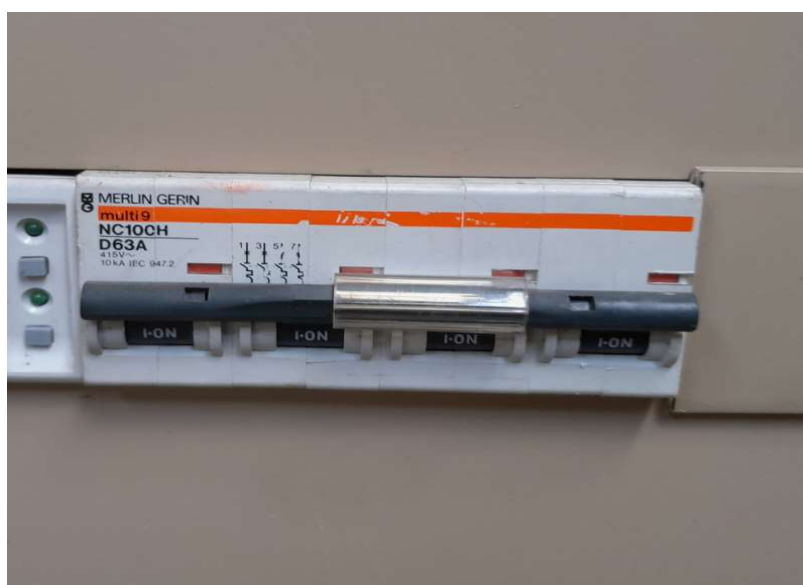
Numéro obs	Localisation	Observation	Préconisation
NC10	Armoire AG0 / Alvéole 3	Absence d'identification sur un départ	A réaliser, par exemple à l'aide d'étiquettes ou de schémas
Estimation			120,00 €

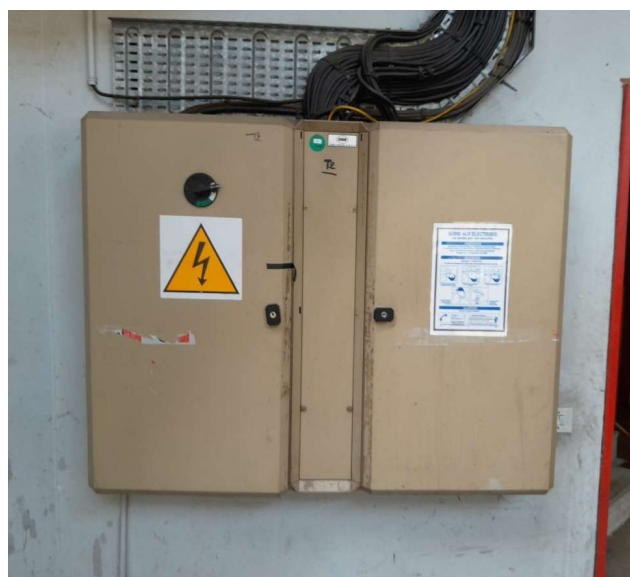
Numéro obs	Localisation	Observation	Préconisation
NC11	Armoire T2 / Alvéole 3	Schéma électrique de l'armoire T2 pas à jour	A mettre à jour
Estimation			300,00 €

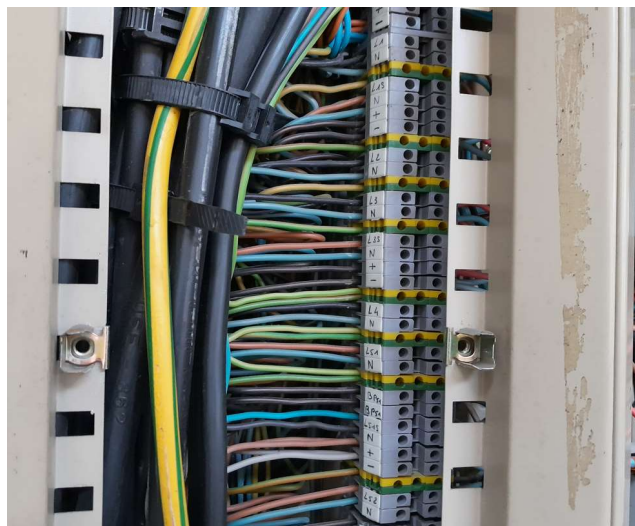
Numéro obs	Localisation	Observation	Préconisation
NC12	Armoire T2 / Alvéole 3	Bornier de terre : raccordement multiples de conducteurs de protection.	A modifier de manière à ce qu'une intervention sur un des conducteurs n'affecte pas la connexion des autres conducteurs (par exemple en utilisant un bornier de terre permettant de raccorder chaque conducteur individuellement)
Estimation			180,00 €

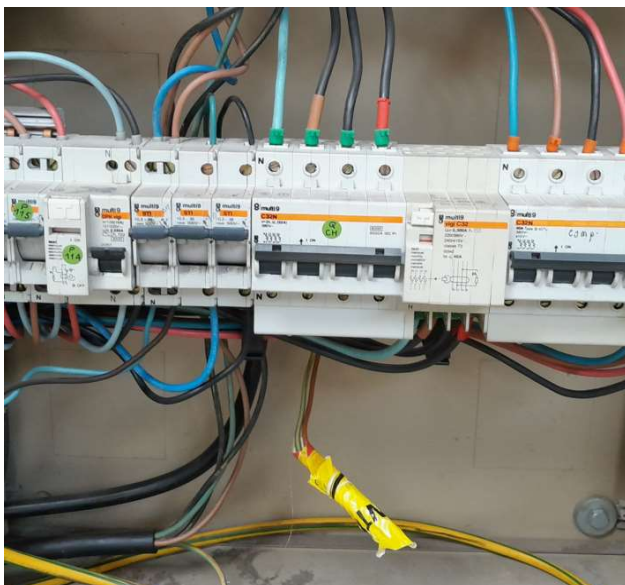
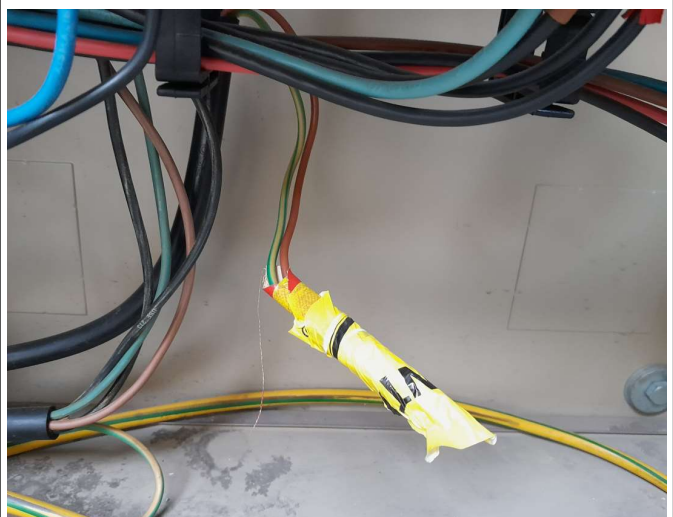
Numéro obs	Localisation	Observation	Préconisation
NC14	Armoire T2 / Alvéole 3	Fils de terre du départ 24 non raccordé sur le bornier	A raccorder sur le bornier de terre
Estimation			90,00 €

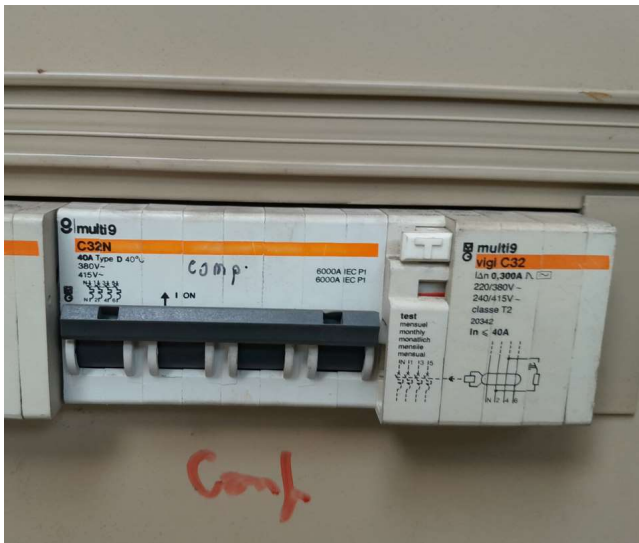
Numéro obs	Localisation	Observation	Préconisation
NC15	Armoire T2 / Alvéole 3	Protection contre les surintensités inadaptée sur le départ « COMP »	A protéger par un dispositif de protection calibré en fonction de l'intensité admissible de la canalisation (32A)
Estimation			650,00 €

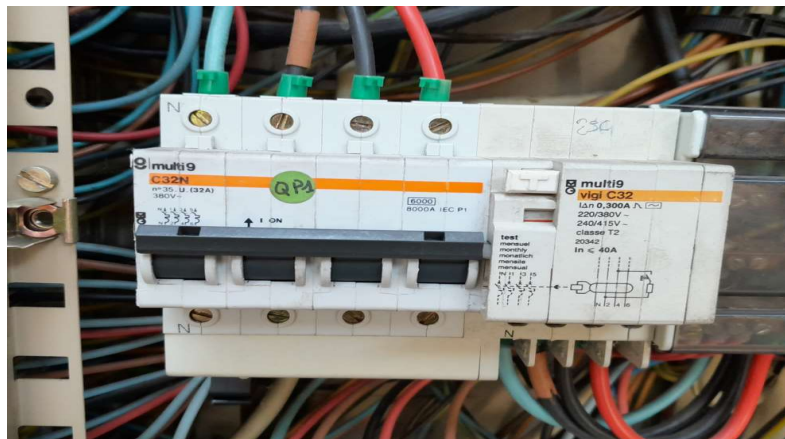
Numéro obs	Localisation	Observation	Préconisation
NC16	Armoire T1 / Alvéole 5	Absence de protection différentielle haute sensibilité (30 mA) sur le circuit « Départ QP1 » alimentant des prises de courant	A assurer
Estimation			650,00 €

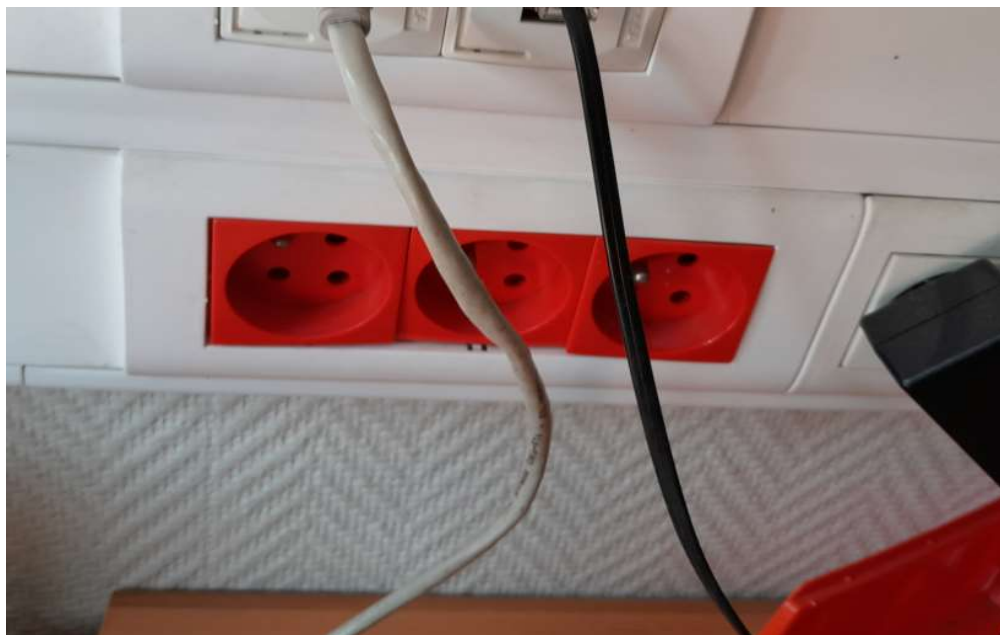
<i>Numéro obs</i>	<i>Localisation</i>	<i>Observation</i>	<i>Préconisation</i>
NC17	Bureau 101	Absence de continuité du circuit de protection de la prise de courant rouge sur goulotte	A relier à la terre
Estimation			120,00 €

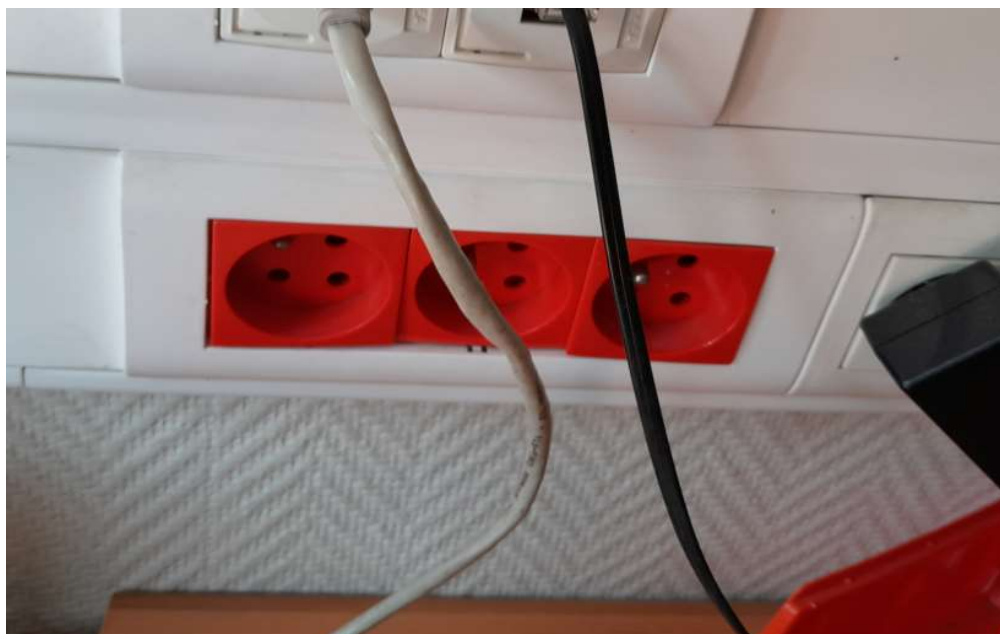
<i>Numéro obs</i>	<i>Localisation</i>	<i>Observation</i>	<i>Préconisation</i>
NC18	Bureau 101	Socle de prise de courant sans contact de terre sur une prise de courant rouge sur goulotte	A remplacer et relier le contact de terre au circuit de protection
Estimation			120,00 €

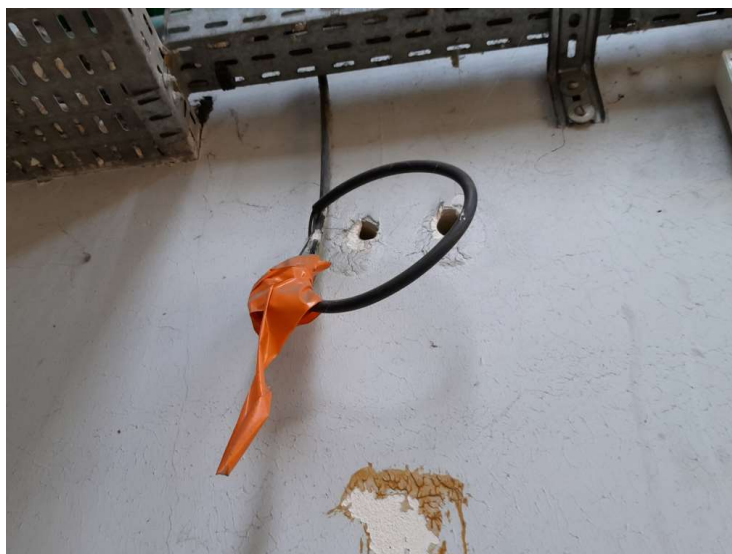
Numéro obs	Localisation	Observation	Préconisation
NC19	Alvéole 3	Connexions accessibles sur le câble à côté du BAES	A enfermer dans une boîte appropriée possédant les indices de protection minimum
Estimation			90,00 €

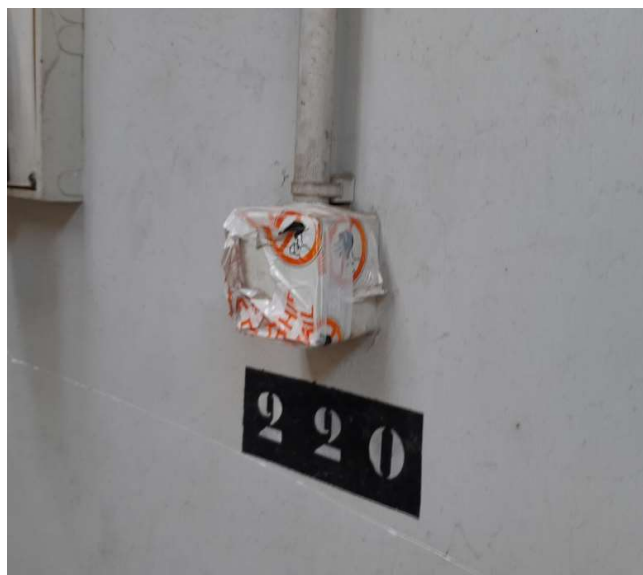
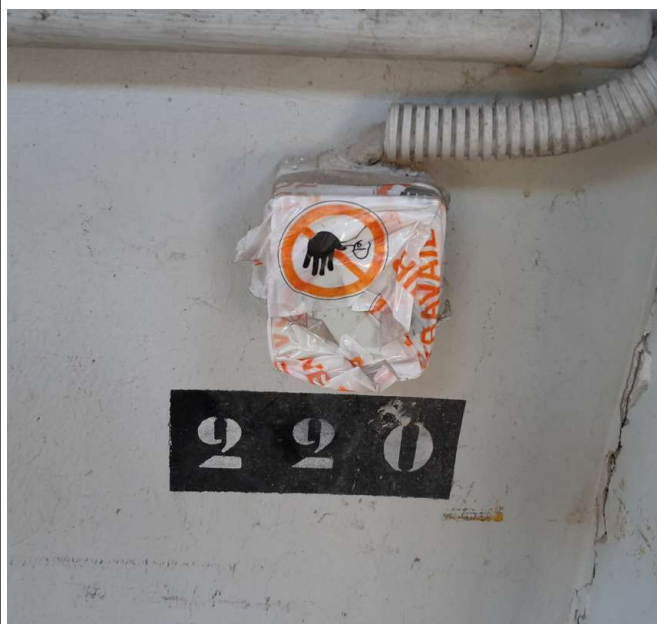
Numéro obs	Localisation	Observation	Préconisation
NC20	Alvéole 3	Prises de courant cassées côté porte P9	A remplacer
Estimation			180,00 €

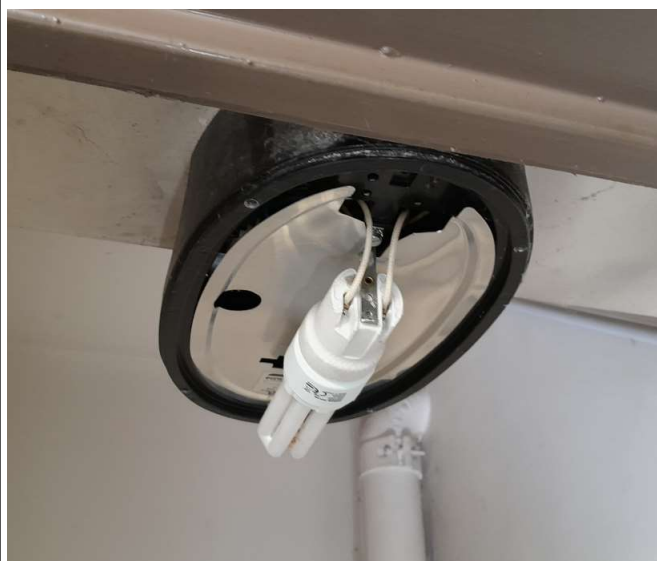
Numéro obs	Localisation	Observation	Préconisation
NC21	Sanitaire	Absence de verrine sur plusieurs appareils d'éclairage classe II	A remettre en place
Estimation			210,00 €

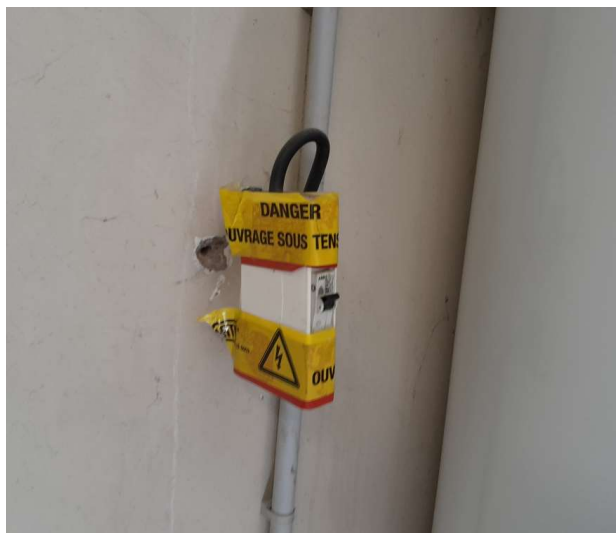
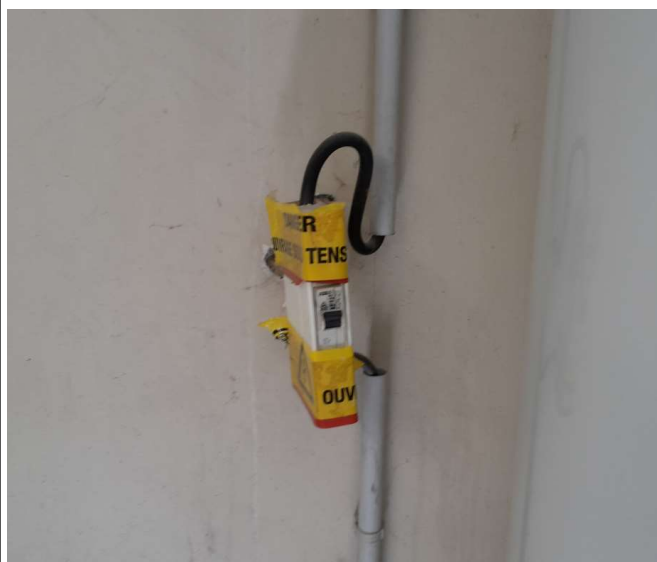
Numéro obs	Localisation	Observation	Préconisation
NC22	Sanitaire	Fixation non assurée du coffret chauffe-eau	A refixer
Estimation			90,00 €

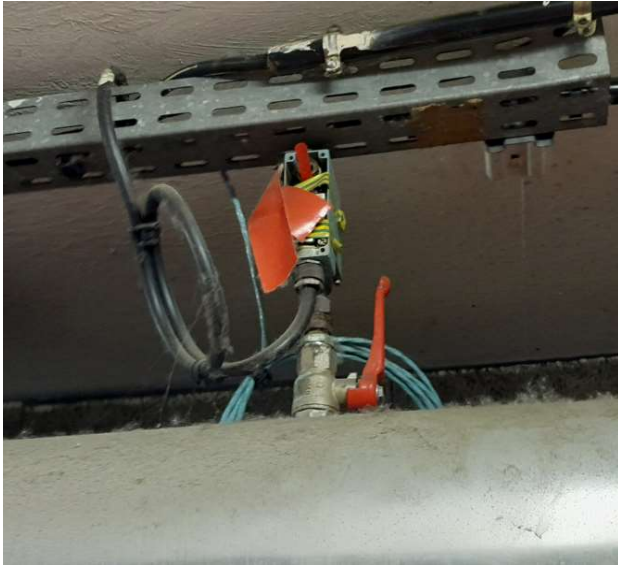
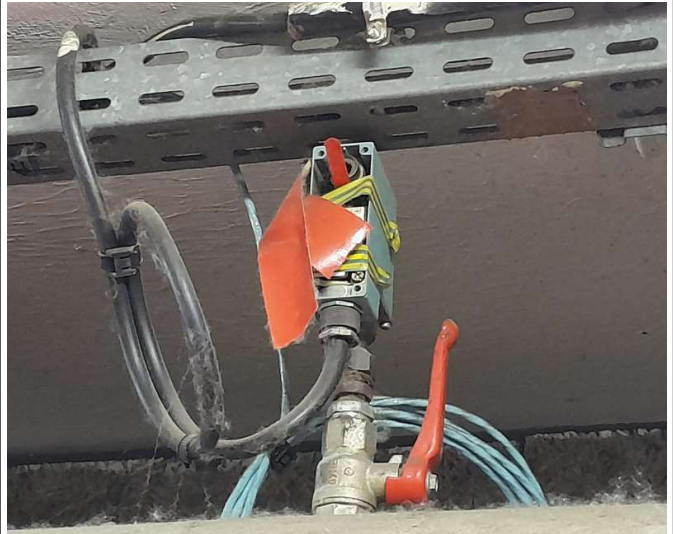
Numéro obs	Localisation	Observation	Préconisation
NC23	Chaufferie	Cache pressostat manquant	A remettre en place
Estimation			200,00 €

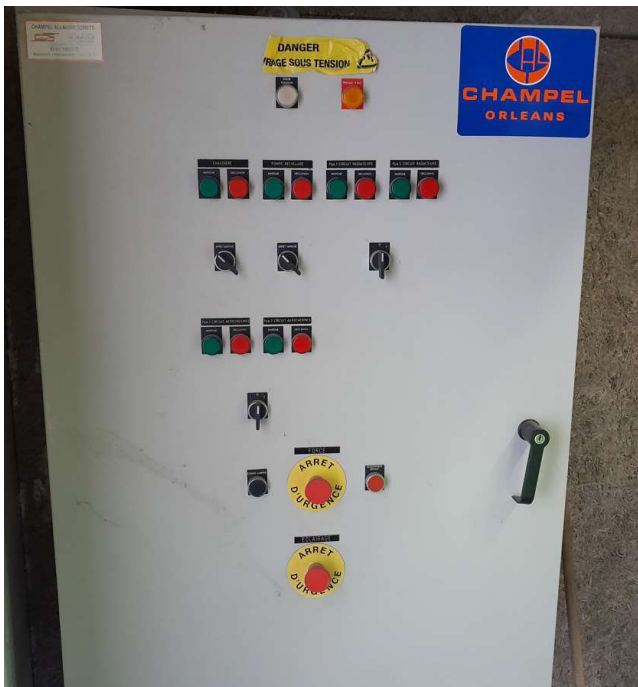
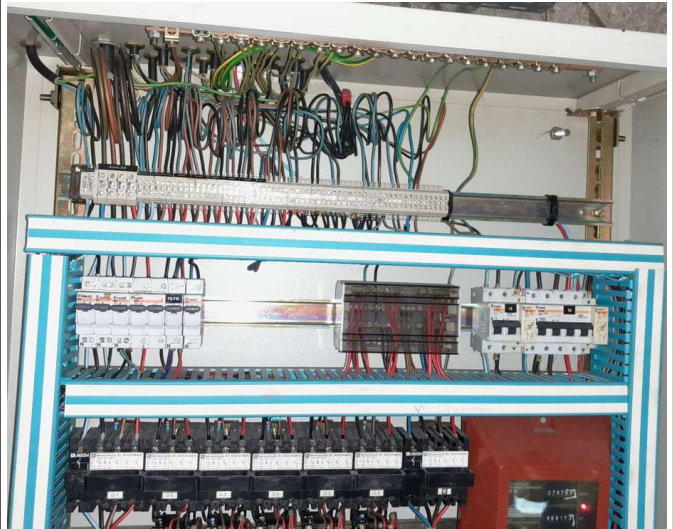
Numéro obs	Localisation	Observation	Préconisation
NC24	Chaufferie	Absence de protection différentielle haute sensibilité (30 mA) sur le circuit alimentant les prises de courant	A assurer
Estimation			220,00 €

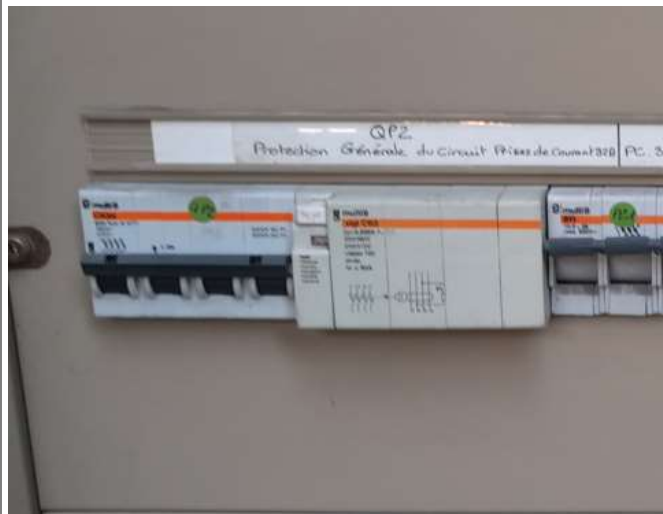
Numéro obs	Localisation	Observation	Préconisation
NS1	Armoire T3 / Alvéole 2	Capacité des bornes insuffisantes en aval du départ QP2	A remplacer par un modèle adapté au nombre et à la section des conducteurs
Estimation			300,00 €

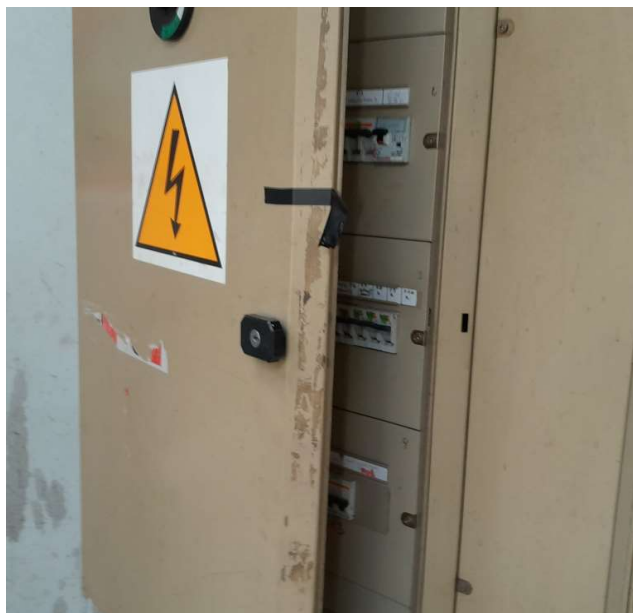
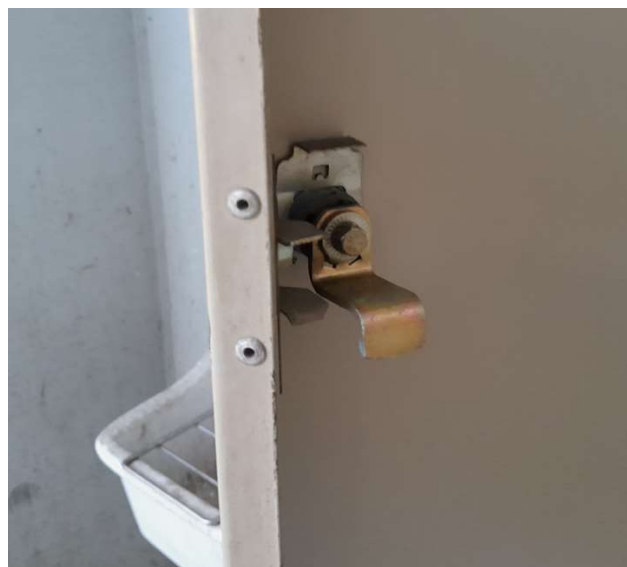
Numéro obs	Localisation	Observation	Préconisation
NS2	Armoire T2 / Alvéole 3	Système de fermeture de l'armoire détériorée	A remettre en état
Estimation			180,00 €

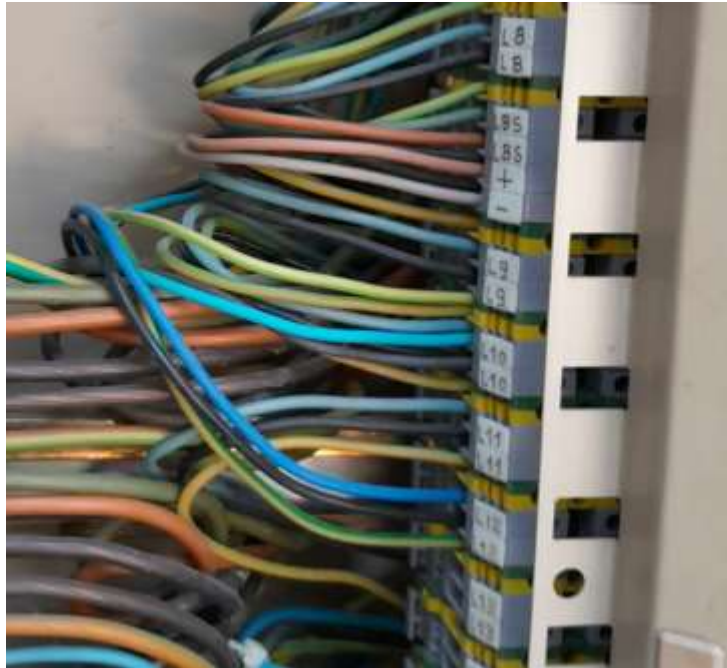
Numéro obs	Localisation	Observation	Préconisation
NS3	Armoire T1 / Alvéole 5	Capacité des bornes insuffisante sur le bornier de terre	A remplacer par un modèle adapté au nombre et à la section du conducteur
Estimation			150,00 €

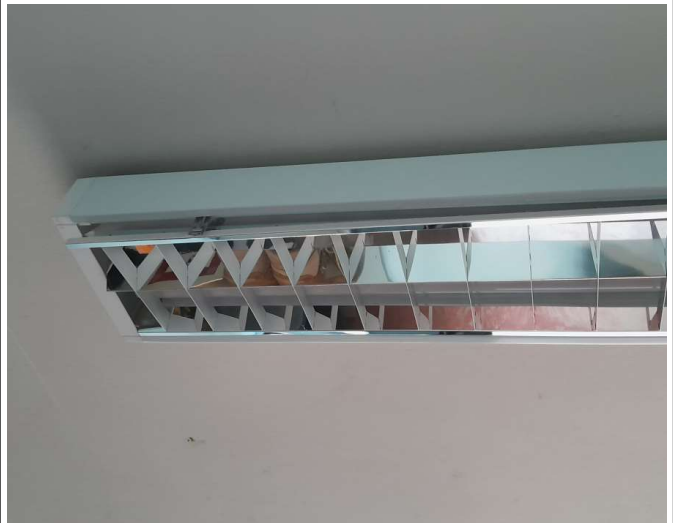
<i>Numéro obs</i>	<i>Localisation</i>	<i>Observation</i>	<i>Préconisation</i>
NS5	Local stockage	Problème de fixation de l'éclairage dans le local stockage	A refixer
Estimation			120,00 €

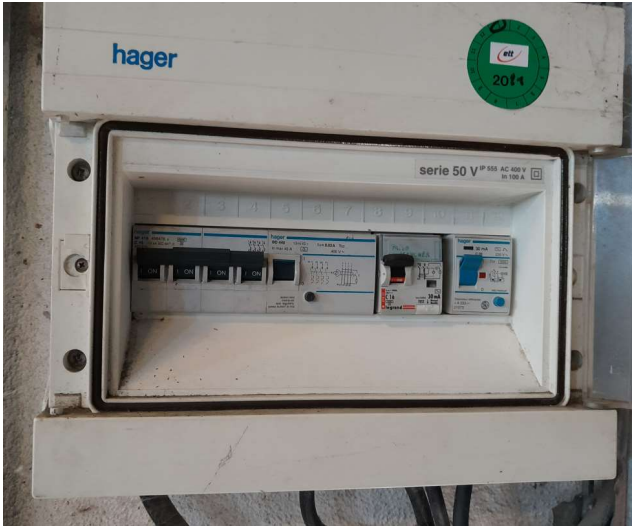
Numéro obs	Localisation	Observation	Préconisation
NC1	Coffret côté rideau	Absence d'identification du départ	A réaliser. Par exemple d'étiquettes ou de schémas
Estimation			90,00 €

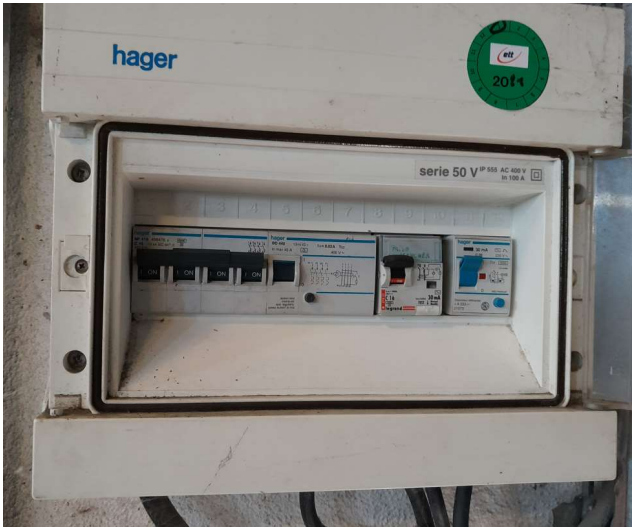
Numéro obs	Localisation	Observation	Préconisation
NC2	Coffret côté rideau	Absence d'identification du départ	A réaliser. Par exemple d'étiquettes ou de schémas
Estimation			90,00 €

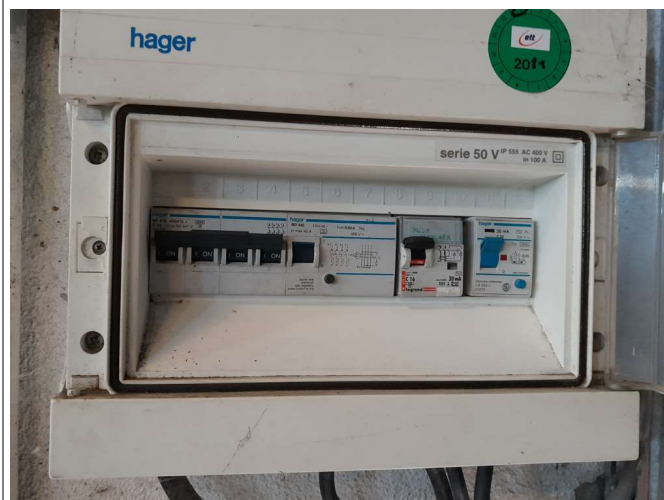
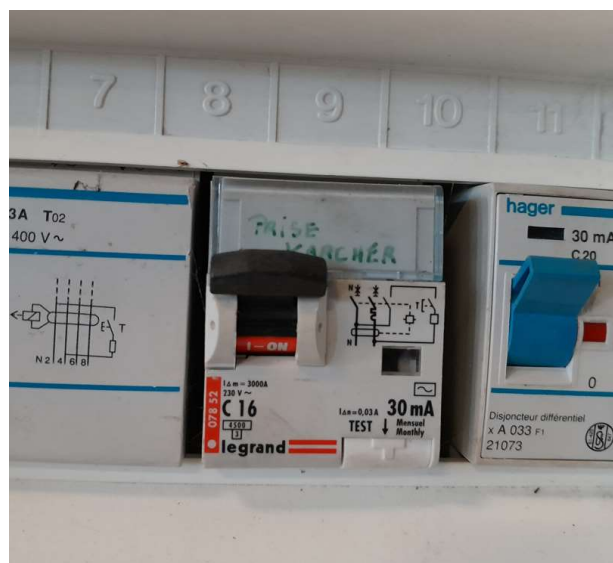
Numéro obs	Localisation	Observation	Préconisation
NC3	Coffret côté rideau	Dispositif à courant différentiel résiduel (DDR) défectueux sur le départ « Prise KARCHER »	A remplacer
Estimation			220,00 €

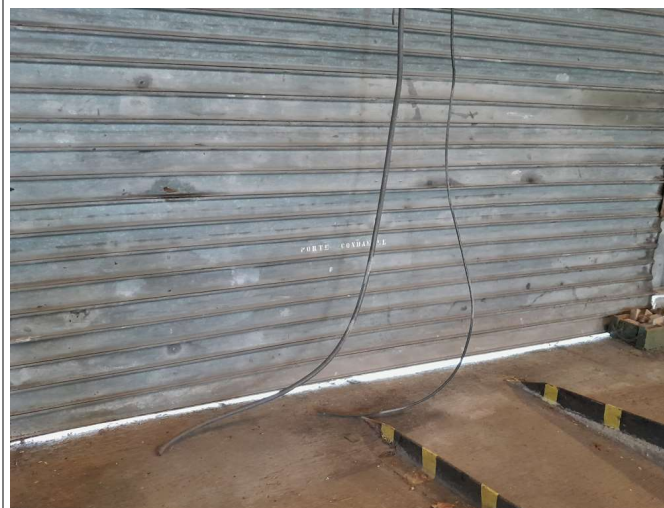
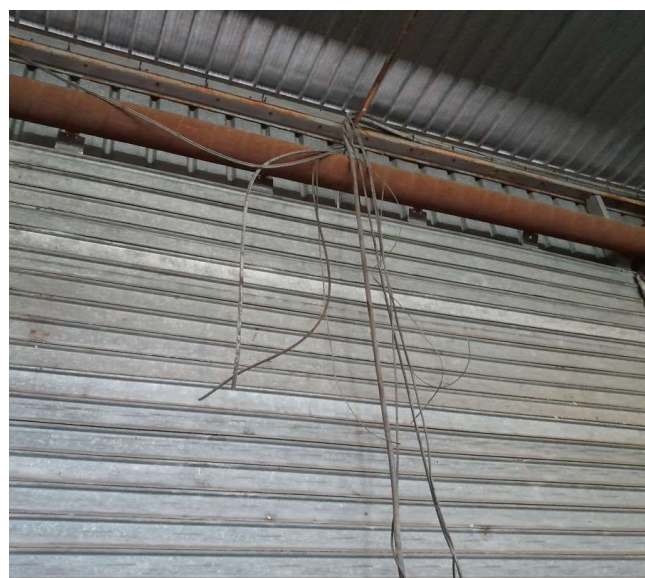
Numéro obs	Localisation	Observation	Préconisation
NC3	Hangar principal	Ancienne installation / Câble au volant	A déposer
Estimation			180,00 €

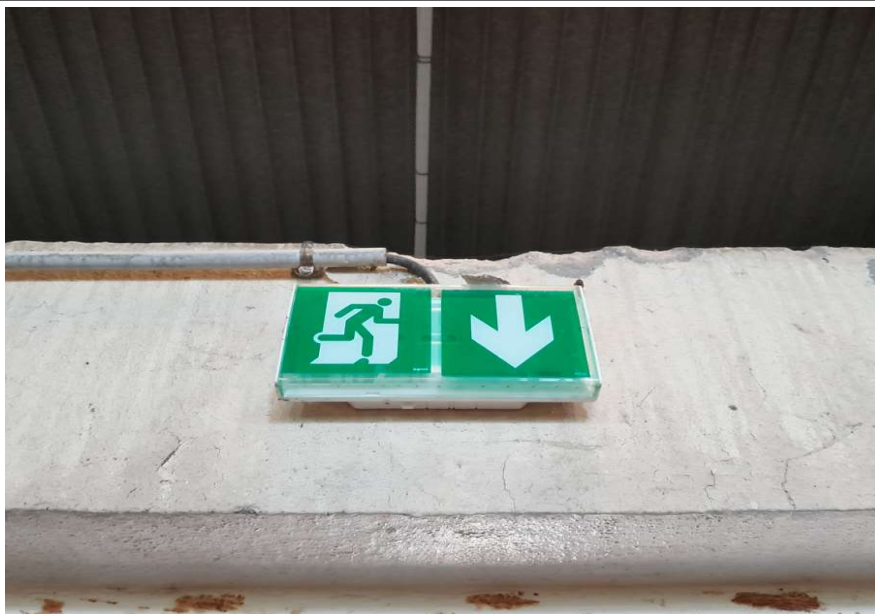
<i>Numéro obs</i>	<i>Localisation</i>	<i>Observation</i>	<i>Préconisation</i>
NC3	Hangar principal	Défaut du fonctionnement du BAES côté entrée	A réparer ou remplacer
<i>Estimation</i>			150,00 €

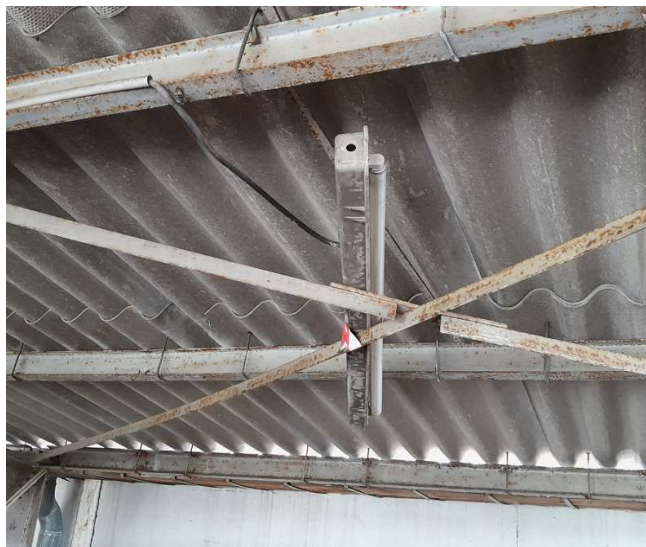
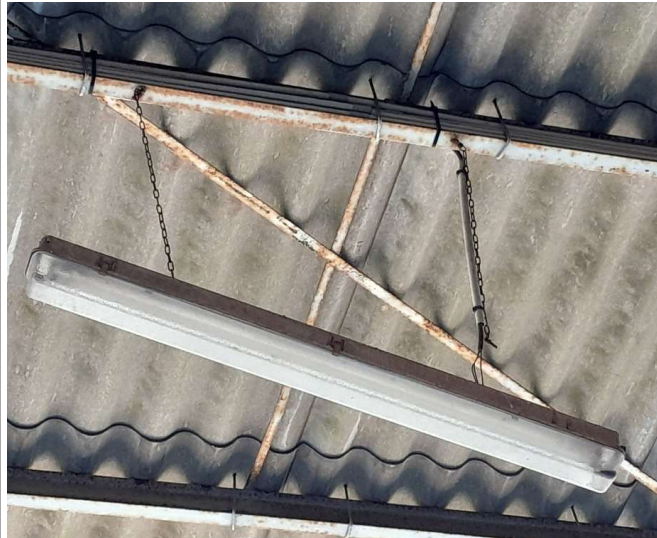
Numéro obs	Localisation	Observation	Préconisation
NS1	Hangar	Mauvaise fixation de l'éclairage	Revoir la fixation
Estimation			150,00 €

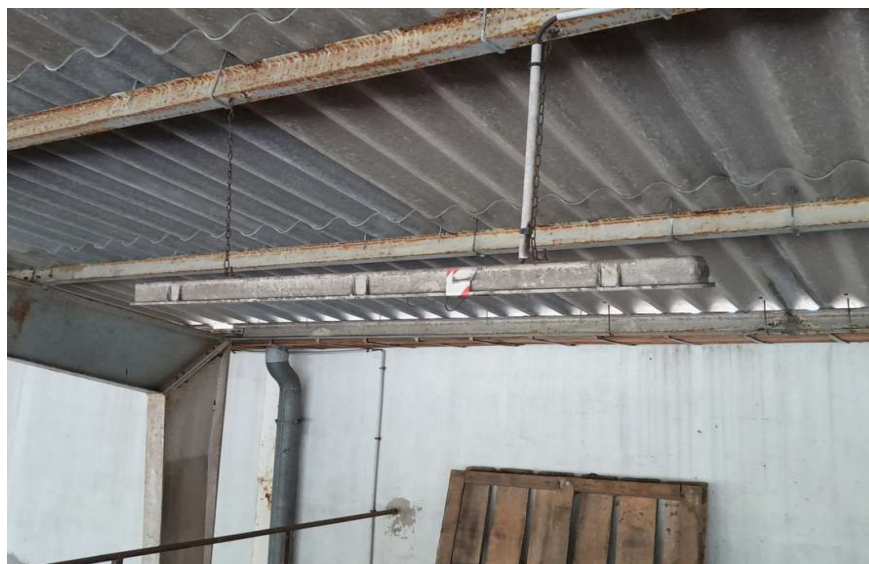
Numéro obs	Localisation	Observation	Préconisation
NS2	Étage	Absence de protection mécanique sur un éclairage	Mettre en place un protection mécanique adapté aux influences externes
Estimation			150,00 €

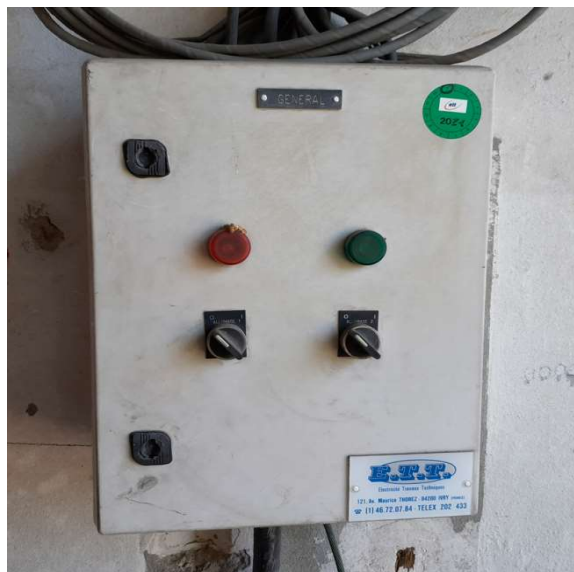
Numéro obs	Localisation	Observation	Préconisation
NS3	Armoire électrique	Absence de schéma électrique	Mettre à disposition un schéma électrique
Estimation			200,00 €

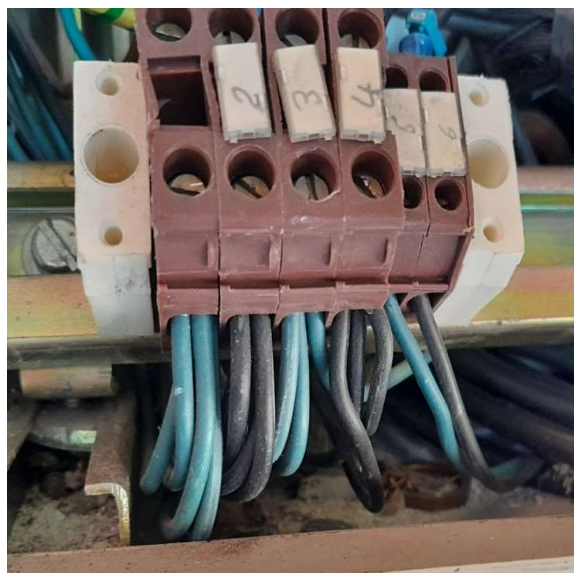
Numéro obs	Localisation	Observation	Préconisation
NS4	Armoire électrique	Raccordement multiple de conducteurs actifs sur une borne	Limiter le nombre de raccordement sur une borne afin d'éviter tout risque d'incendie
Estimation			200,00 €

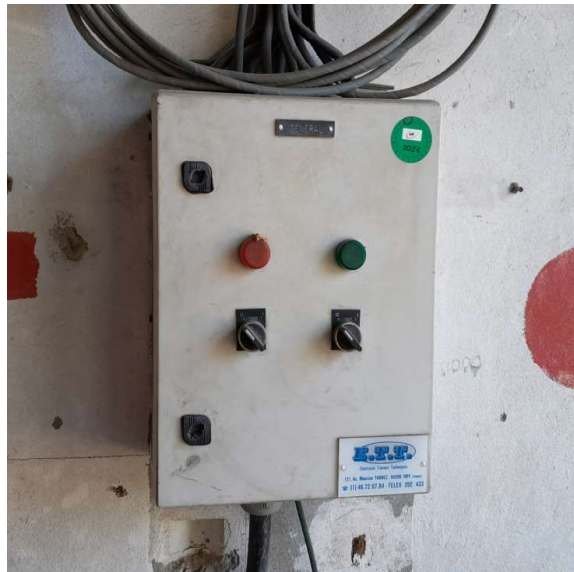
<i>Numéro obs</i>	<i>Localisation</i>	<i>Observation</i>	<i>Préconisation</i>
NS4	Armoire électrique	Voyants de signalisation non fonctionnels	A remettre en état
Estimation			120,00 €

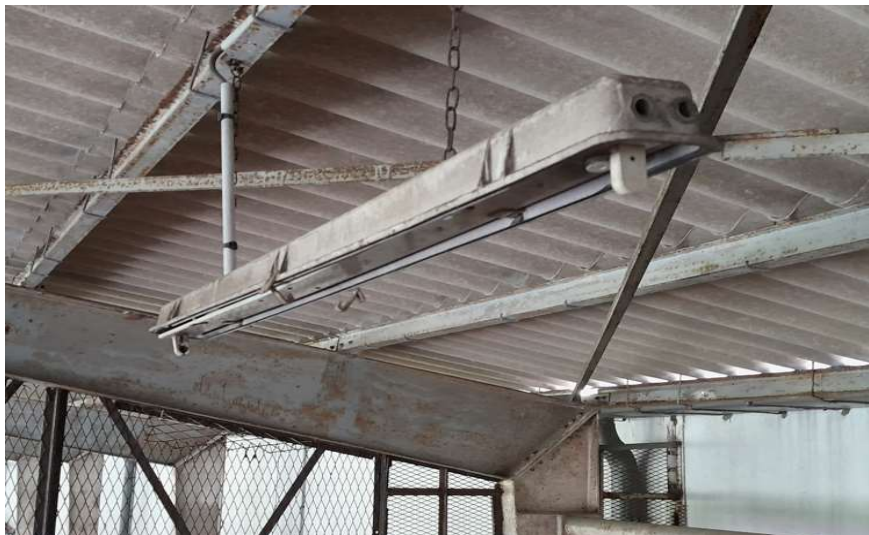
<i>Numéro obs</i>	<i>Localisation</i>	<i>Observation</i>	<i>Préconisation</i>
NC4	Etage	Absence de verrine sur un luminaire	A remettre en place
Estimation			150,00 €

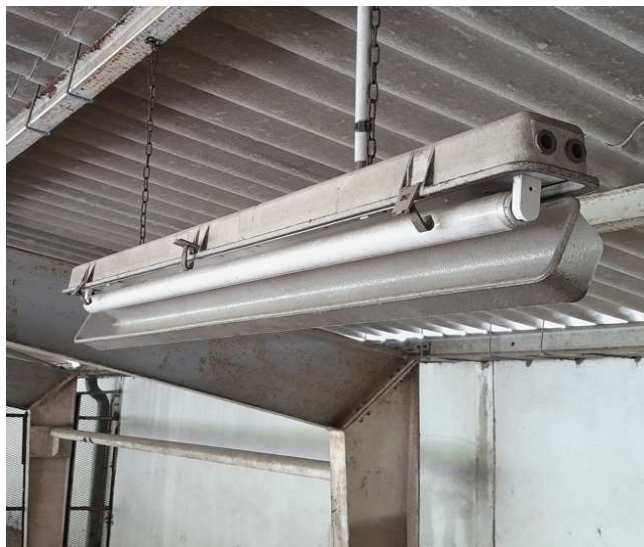
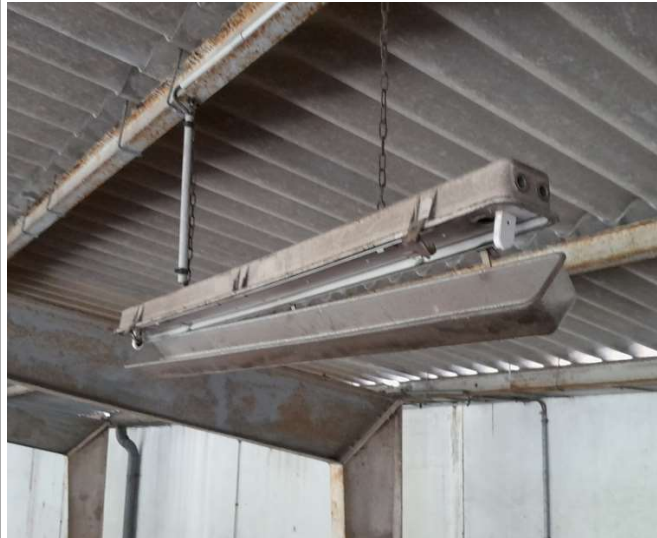
Numéro obs	Localisation	Observation	Préconisation
NS1	Hangar	Mauvaise fixation de nombreuses verrines sur les éclairages	A remettre en place
Estimation			350,00 €
