Diagnostic qualitatif et capacitif de l'alimentation électrique

RAPPORT DE DIAGNOSTIC ELECTRIQUE

Réhabilitation du Quartier CHAMPROSAY

121 Régiment du Train MONTLHERY
Quartier CHAMPROSAY
Route de Baillot
91340 OLLAINVILLE

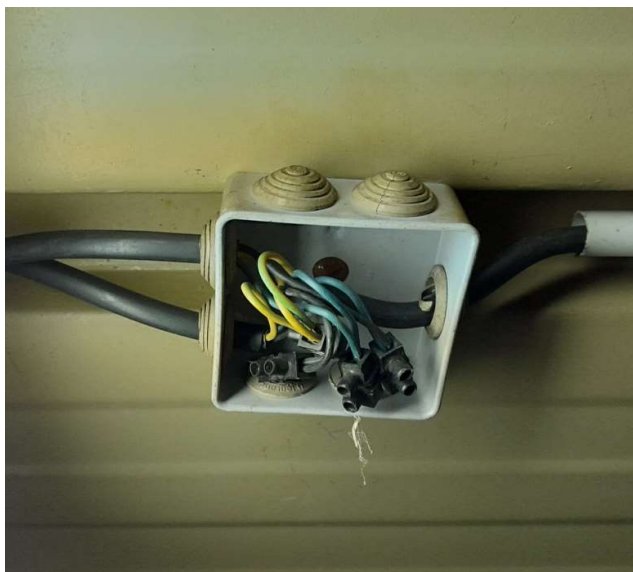
<i>Numéro obs</i>	<i>Localisation</i>	<i>Observation</i>	<i>Préconisation</i>
NS3	Local 1	Absence d'un cache de protection sur la boîte de dérivation	A remettre en en place
Estimation			90,00 €

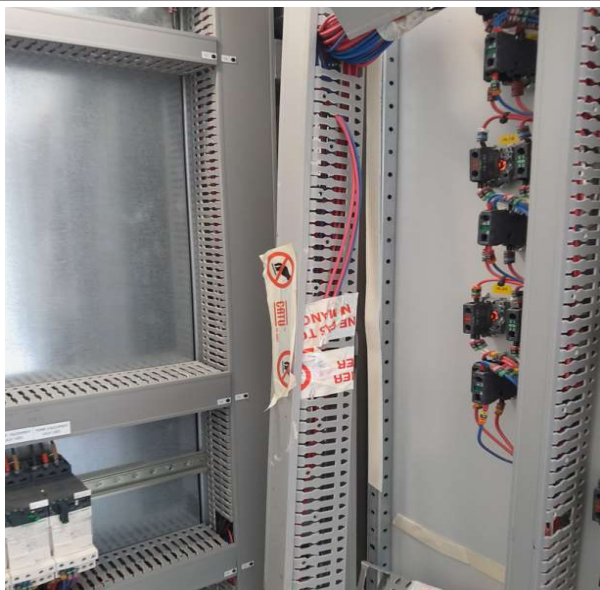
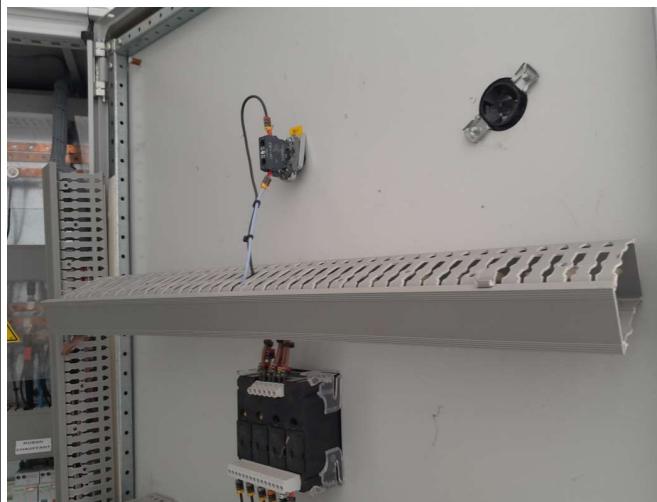
Numéro obs	Localisation	Observation	Préconisation
NS1	Local Armoire électrique	Système de fixation des goulottes non adapté (double-face)	A refixer dans les règles de l'art
Estimation			180,00 €

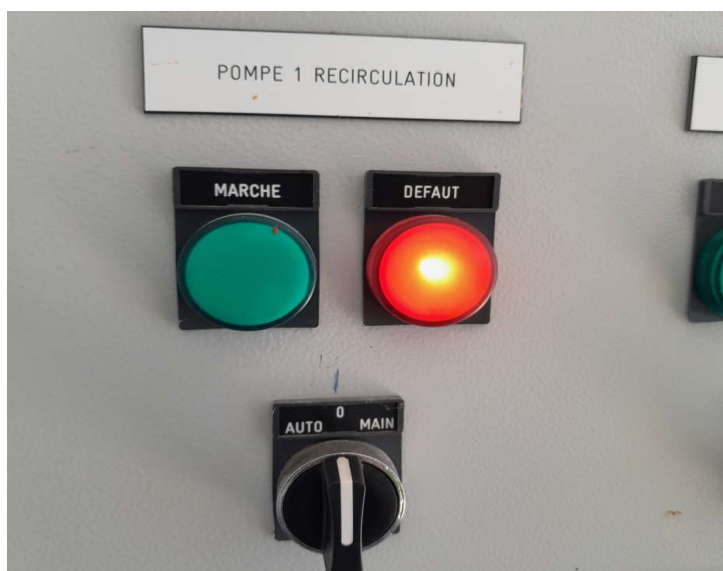
Numéro obs	Localisation	Observation	Préconisation
NS2	Local Armoire électrique	Présence d'un défaut sur le circuit « Pompe 1 recirculation »	Devis de recherche du défaut
Estimation			300,00 €

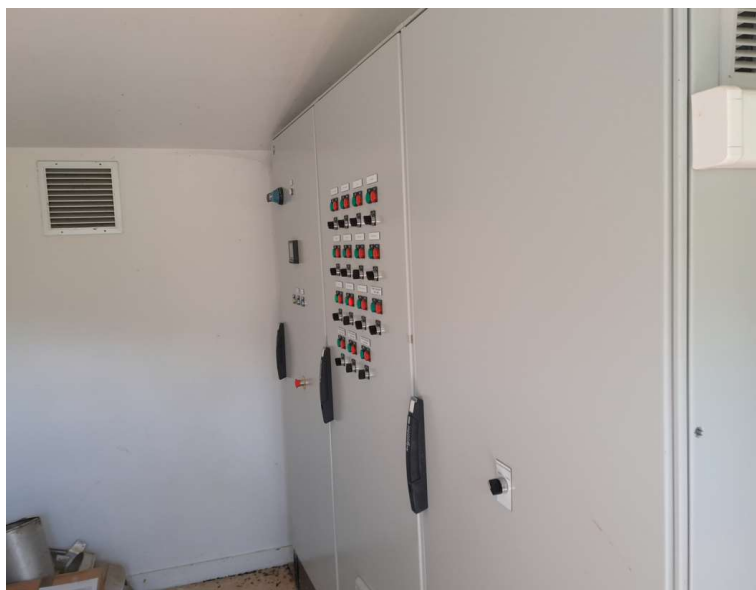
Numéro obs	Localisation	Observation	Préconisation
NS3	Armoire électrique	Absence de schéma électrique	Mettre à disposition un schéma électrique
Estimation			350,00 €
