**Rapport de mission de repérage des matériaux et produits
contenant de l'amiante avant réalisation de travaux dans un
immeuble bâti**

RAPPORT N° AM-24001-Version 4

Vide Sanitaire – Studio 3D

RAPPORT ETABLI LE : 24/09/2024

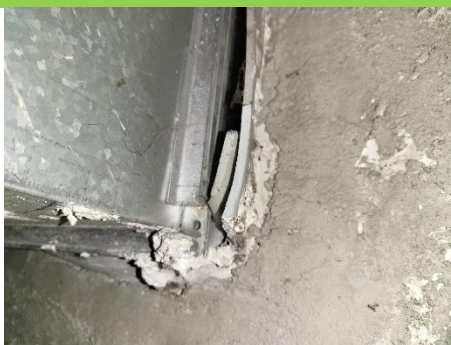
PRELEVEMENT : P6

**Résultat amiante****Absence d'amiante****DESCRIPTION DU PRELEVEMENT :****Objet**

Fourreau

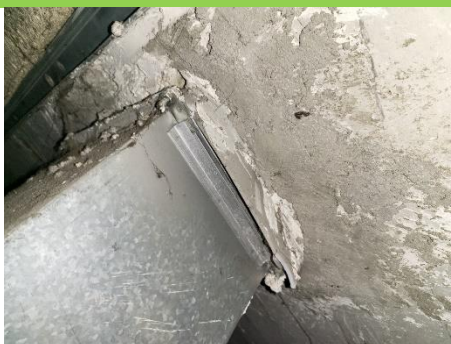
PRELEVEMENT : P7

**Résultat amiante****Absence d'amiante****DESCRIPTION DU PRELEVEMENT :****Objet**

Enduit de rebouchage

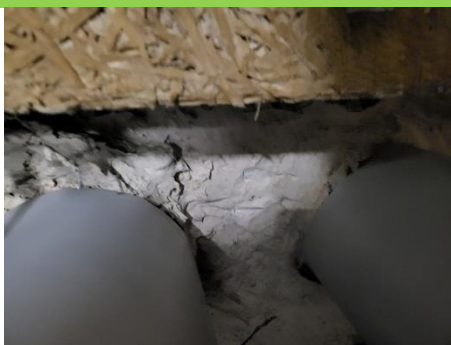
PRELEVEMENT : P9

**Résultat amiante****Absence d'amiante****DESCRIPTION DU PRELEVEMENT :****Objet**

Enduit

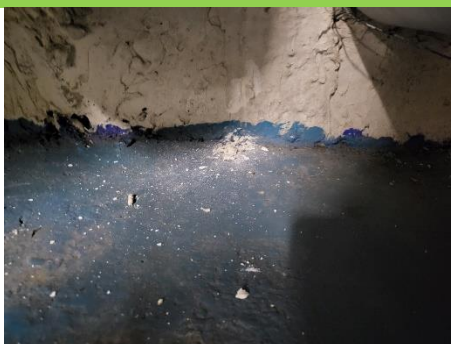
PRELEVEMENT : P10

**Résultat amiante****Absence d'amiante****DESCRIPTION DU PRELEVEMENT :****Objet**

Colle fibralite

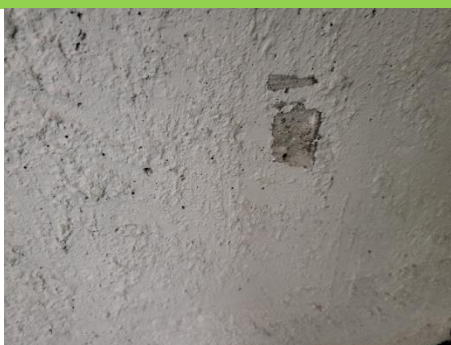
PRELEVEMENT : P11

**Résultat amiante****Absence d'amiante****DESCRIPTION DU PRELEVEMENT :****Objet**

Enduit

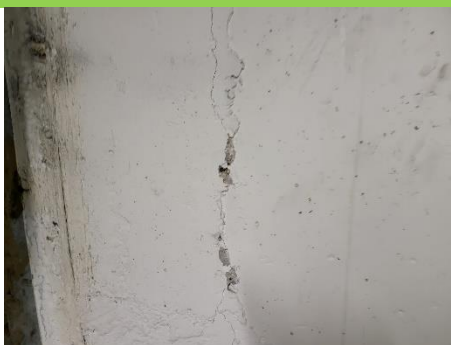
PRELEVEMENT : P12

**Résultat amiante****Absence d'amiante****DESCRIPTION DU PRELEVEMENT :****Objet**

Enduit de lissage

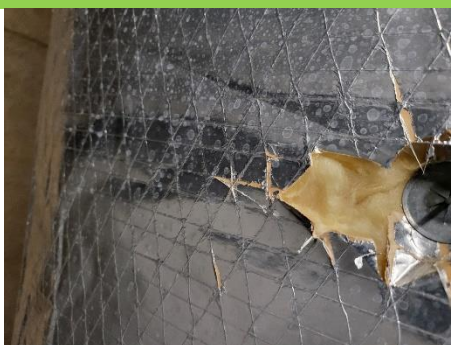
PRELEVEMENT : P14

**Résultat amiante****Absence d'amiante****DESCRIPTION DU PRELEVEMENT :****Objet**

Enveloppe

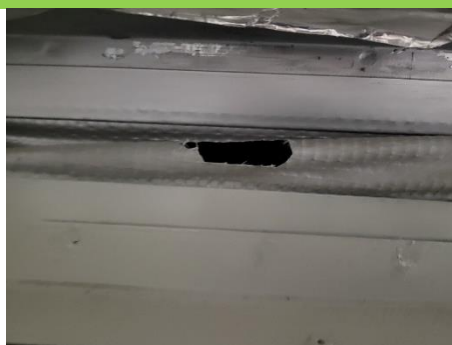
PRELEVEMENT : P17

**Résultat amiante****Absence d'amiante****DESCRIPTION DU PRELEVEMENT :****Objet**

Manchon

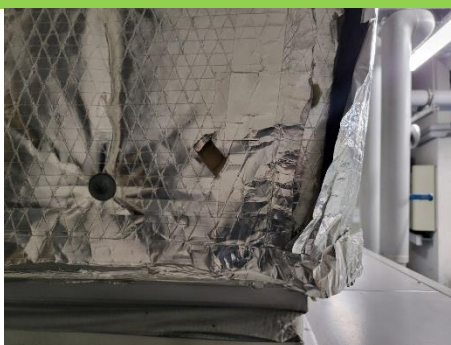
PRELEVEMENT : P20

**Résultat amiante****Absence d'amiante****DESCRIPTION DU PRELEVEMENT :****Objet**

Enveloppe

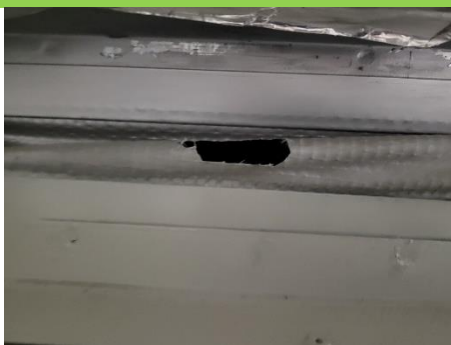
PRELEVEMENT : P21

**Résultat amiante****Absence d'amiante****DESCRIPTION DU PRELEVEMENT :****Objet**

Manchon

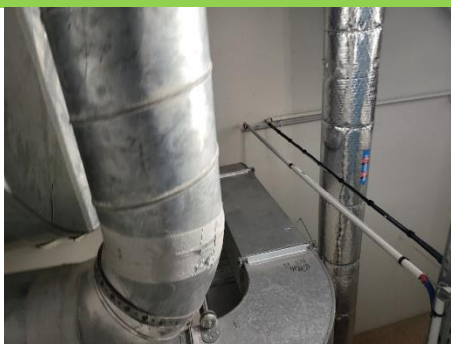
PRELEVEMENT : P22

**Résultat amiante****Absence d'amiante****DESCRIPTION DU PRELEVEMENT :****Objet**

Joint d'étanchéité

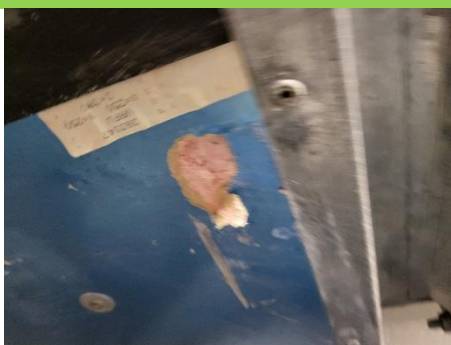
PRELEVEMENT : P23

**Résultat amiante****Absence d'amiante****DESCRIPTION DU PRELEVEMENT :****Objet**

Clapet coupe-feu

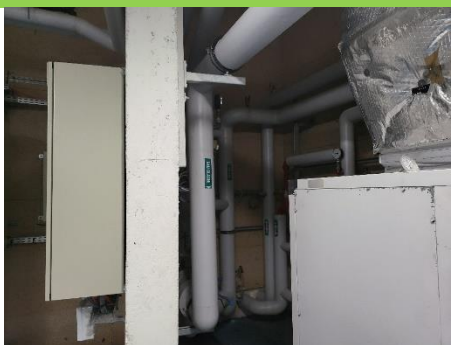
PRELEVEMENT : P24

**Résultat amiante****Absence d'amiante****DESCRIPTION DU PRELEVEMENT :****Objet**

Enduit

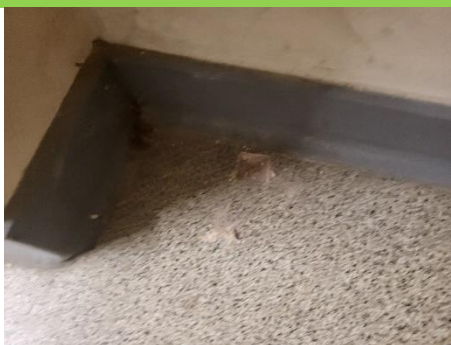
PRELEVEMENT : P27

**Résultat amiante****Absence d'amiante****DESCRIPTION DU PRELEVEMENT :****Objet**

Revêtement en lé

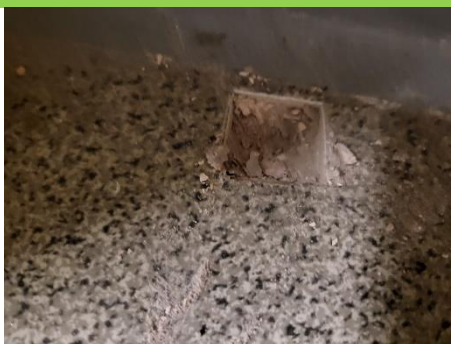
PRELEVEMENT : P28

**Résultat amiante****Absence d'amiante****DESCRIPTION DU PRELEVEMENT :****Objet**

Colle + ragréage

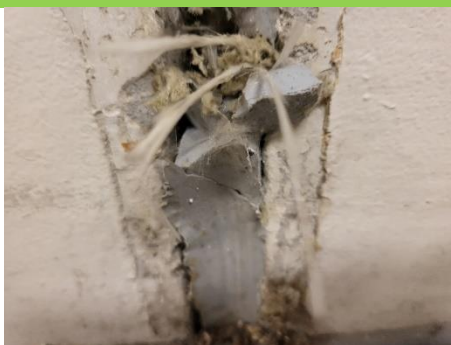
PRELEVEMENT : P30

**Résultat amiante****Absence d'amiante****DESCRIPTION DU PRELEVEMENT :****Objet**

Joint de dilatation

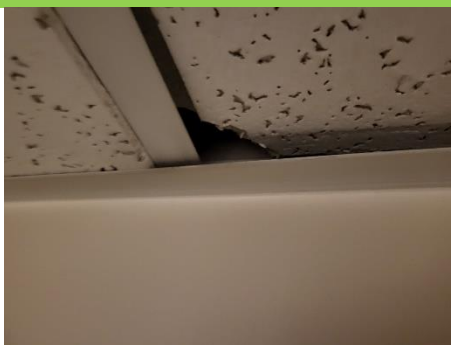
PRELEVEMENT : P36

**Résultat amiante****Absence d'amiante****DESCRIPTION DU PRELEVEMENT :****Objet**

Faux plafond

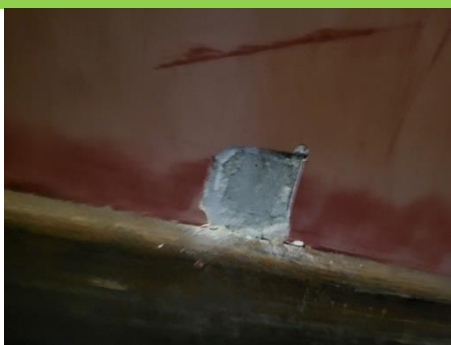
PRELEVEMENT : P38

**Résultat amiante****Absence d'amiante****DESCRIPTION DU PRELEVEMENT :****Objet**

Enduit

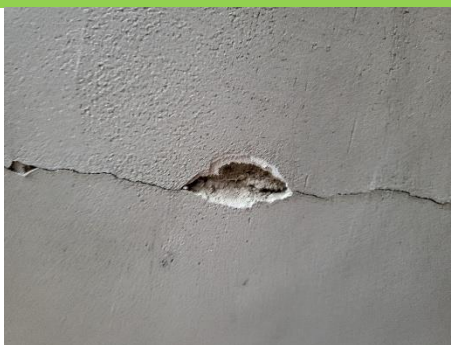
PRELEVEMENT : P39

**Résultat amiante****Absence d'amiante****DESCRIPTION DU PRELEVEMENT :****Objet**

Crépi

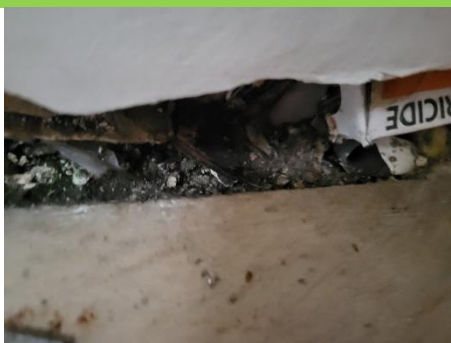
PRELEVEMENT : P45

**Résultat amiante****Absence d'amiante****DESCRIPTION DU PRELEVEMENT :****Objet**

Colle de marbre

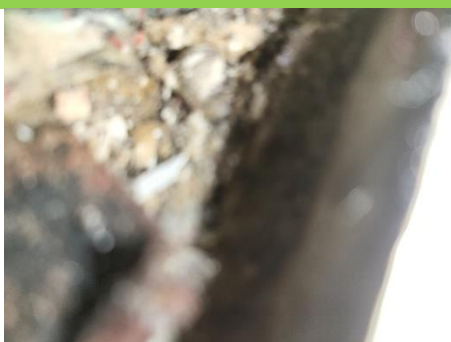
PRELEVEMENT : P47

**Résultat amiante****Absence d'amiante****DESCRIPTION DU PRELEVEMENT :****Objet**

Colle marbre

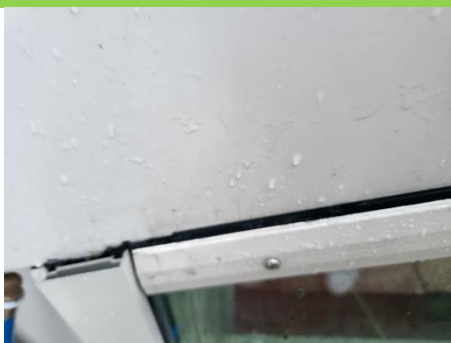
PRELEVEMENT : P48

**Résultat amiante****Absence d'amiante****DESCRIPTION DU PRELEVEMENT :****Objet**

Joint de vitrage

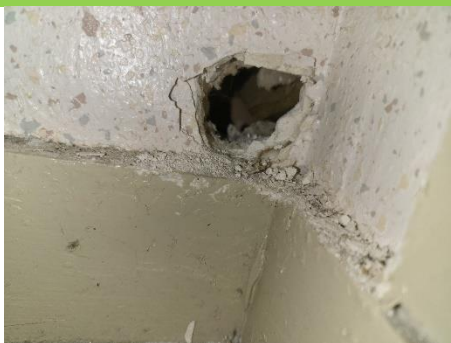
PRELEVEMENT : P53

**Résultat amiante****Absence d'amiante****DESCRIPTION DU PRELEVEMENT :****Objet**

Calicot

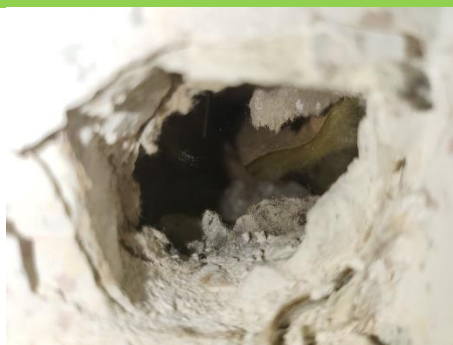
PRELEVEMENT : P54

**Résultat amiante****Absence d'amiante****DESCRIPTION DU PRELEVEMENT :****Objet**

Isolant thermique

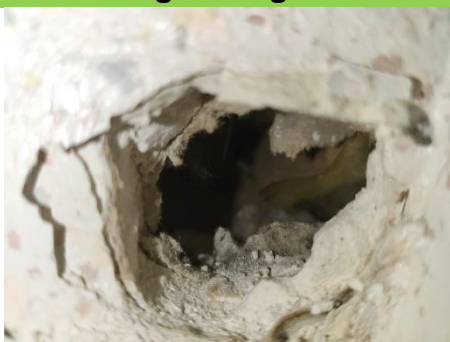
Sondage : Loge

**Résultat amiante****Absence d'amiante****DESCRIPTION DU PRELEVEMENT :****Objet**

Mur béton

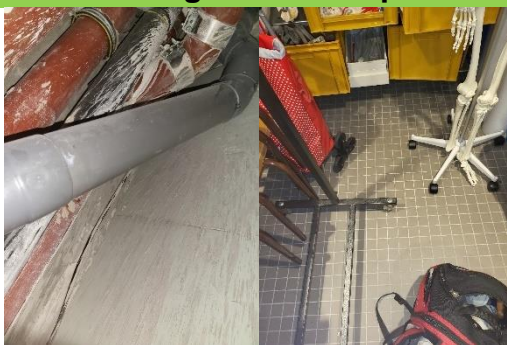
Sondage : Local squelette

**Résultat amiante****Absence d'amiante****DESCRIPTION DU PRELEVEMENT :****Objet**

Conduit PVC et fonte – murs, sol et plafond béton – Colles de carrelage et de plinthe conforme P51 et P52

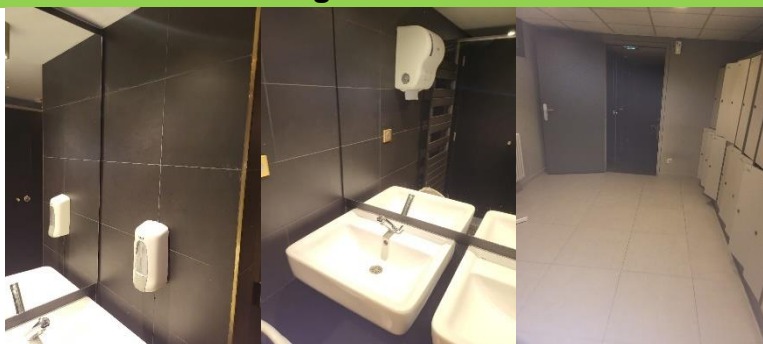
Sondage : Sanitaire bât. D

**Résultat amiante****Absence d'amiante****DESCRIPTION DU PRELEVEMENT :****Objet**

Sol, mur et plafond récent

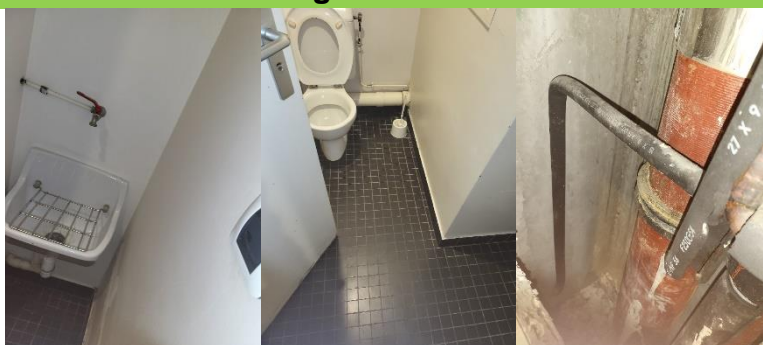
Sondage : R+3 Bât D Sanitaire

**Résultat amiante****Absence d'amiante****DESCRIPTION DU PRELEVEMENT :****Objet**

Conforme P51 et 52 – Conduit en fonte, Calorifugeage en mousse

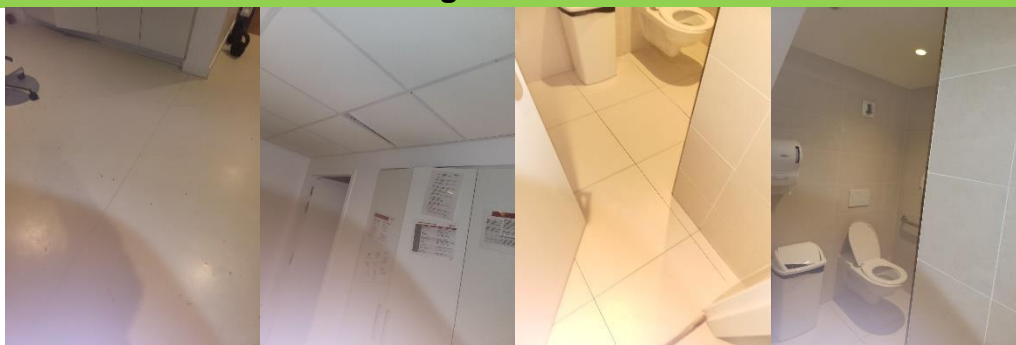
Sondage : Bât D – R+3 bis local infirmerie

**Résultat amiante****Absence d'amiante****DESCRIPTION DU PRELEVEMENT :****Objet**

Sol, mur et plafond récent

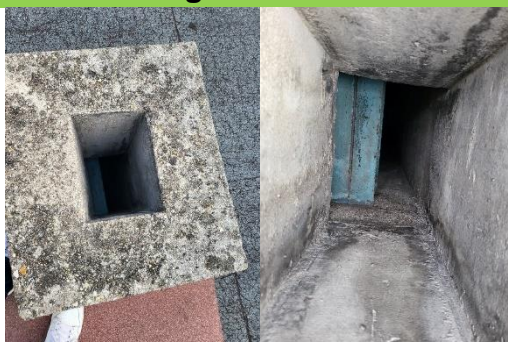
Sondage : Toiture Bât D

**Résultat amiante****Absence d'amiante****DESCRIPTION DU PRELEVEMENT :****Objet**

Edicule + conduit béton

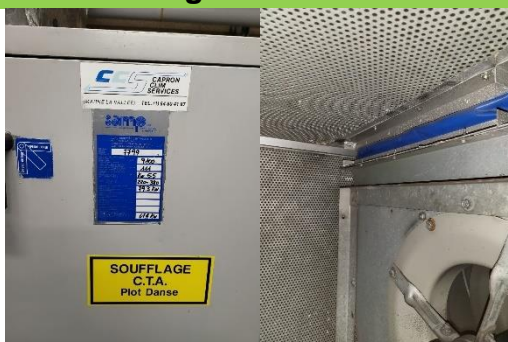
Sondage : R-2 local CTA

**Résultat amiante****Absence d'amiante****DESCRIPTION DU PRELEVEMENT :****Objet**

Référence CTA + sondage interne du matériel (absence de MPSCA)

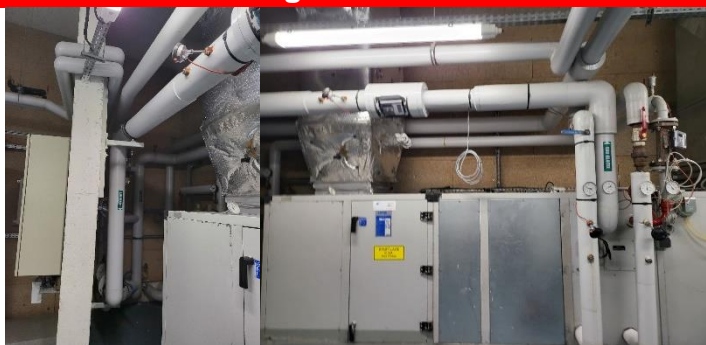
Sondage : R-2 local CTA

Résultat amiante

Présence d'amiante

Nous vous conseillons de faire appel à un maître d'œuvre spécialisé pour concevoir le projet de suppression de l'amiante et à une entreprise spécialisée pour réaliser les investigations approfondies avec sondages destructifs

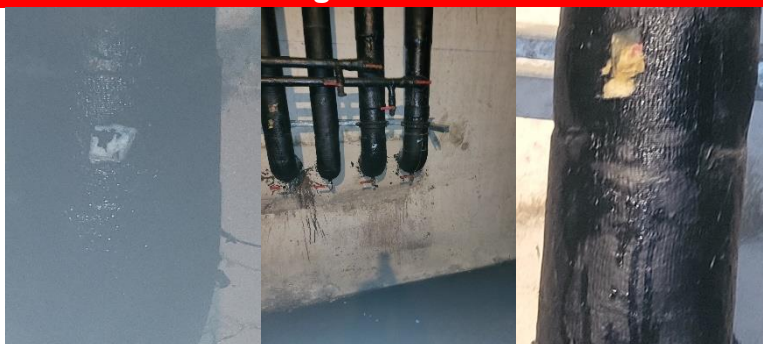
Sondage : Vide sanitaire

Un désamiantage des calorifugeages dans le vide sanitaire ainsi qu'une partie dans le local CTA a été réalisé au mois de juillet 2024 (voir rapport contrôle visuel AM 24007)

Résultat amiante

Présence d'amiante

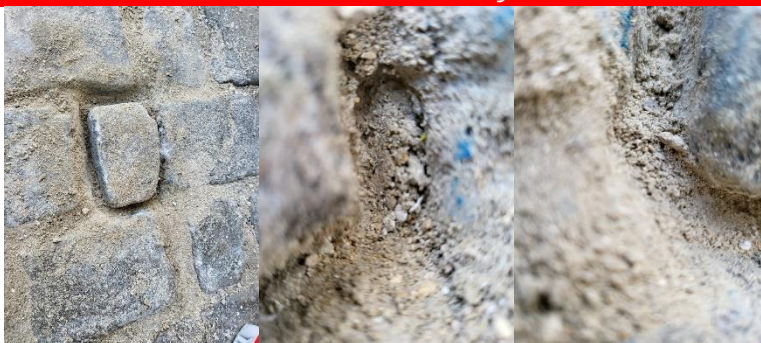
Prélèvement : RDC façade PC sécurité

**Résultat amiante****Présence d'amiante****DESCRIPTION DU PRELEVEMENT :****Objet**

Colle de pierre + ragréage + joint de pierre

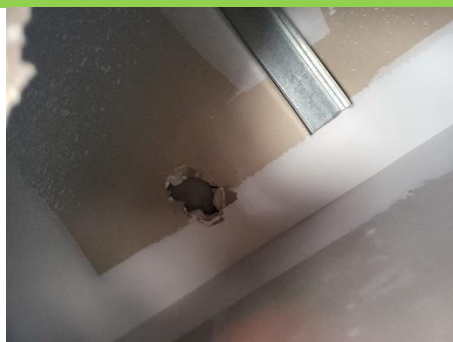
PRELEVEMENT : P59

**Résultat amiante****Absence d'amiante****DESCRIPTION DU PRELEVEMENT :****Objet**

Calicot

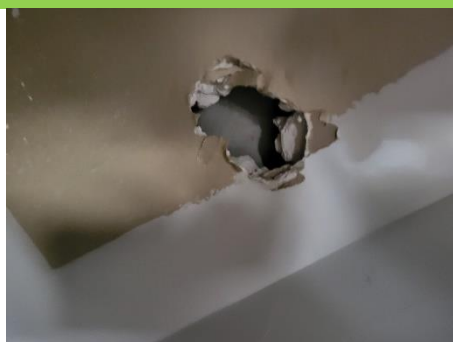
PRELEVEMENT : P60

**Résultat amiante****Absence d'amiante****DESCRIPTION DU PRELEVEMENT :****Objet**

Isolant doublage

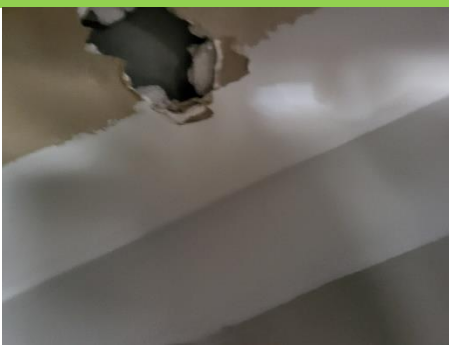
PRELEVEMENT : P61

**Résultat amiante****Absence d'amiante****DESCRIPTION DU PRELEVEMENT :****Objet**

Isolant placo

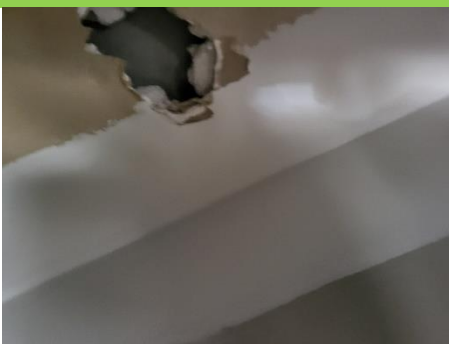
PRELEVEMENT : P62

**Résultat amiante****Absence d'amiante****DESCRIPTION DU PRELEVEMENT :****Objet**

Calicot

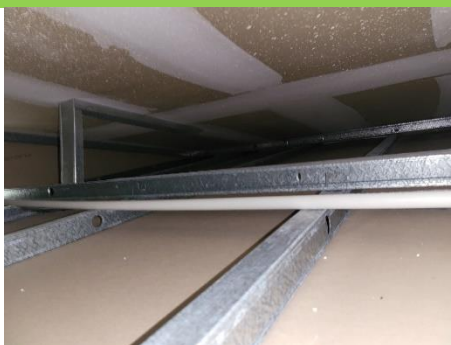
PRELEVEMENT : P64

**Résultat amiante****Absence d'amiante****DESCRIPTION DU PRELEVEMENT :****Objet**

Calicot

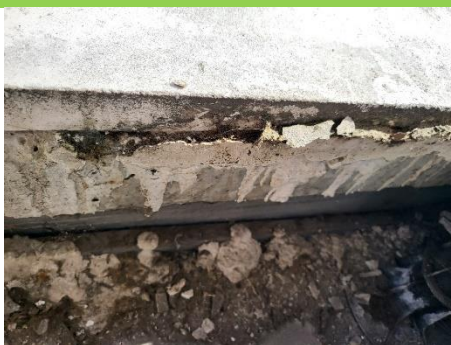
PRELEVEMENT : P67

**Résultat amiante****Absence d'amiante****DESCRIPTION DU PRELEVEMENT :****Objet**

Enduit

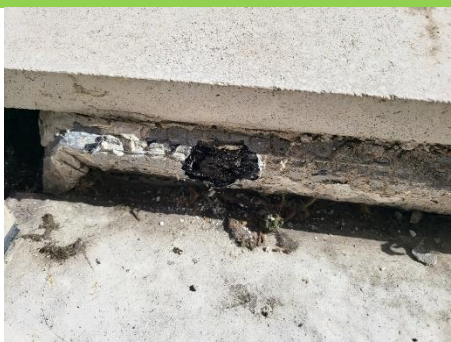
PRELEVEMENT : P68

**Résultat amiante****Absence d'amiante****DESCRIPTION DU PRELEVEMENT :****Objet**

Bardeaux bitumineux

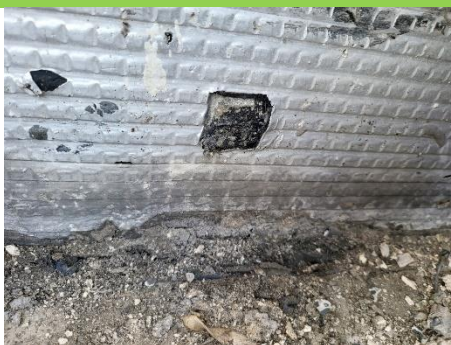
PRELEVEMENT : P70

**Résultat amiante****Absence d'amiante****DESCRIPTION DU PRELEVEMENT :****Objet**

Bardeaux bitumineux

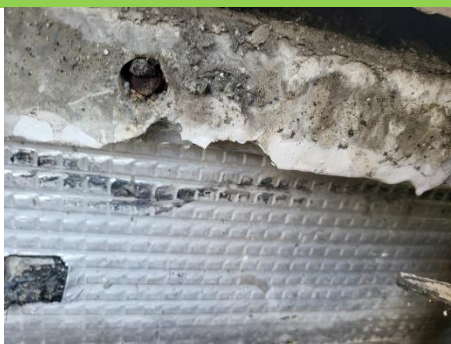
PRELEVEMENT : P71

**Résultat amiante****Absence d'amiante****DESCRIPTION DU PRELEVEMENT :****Objet**

Enduit

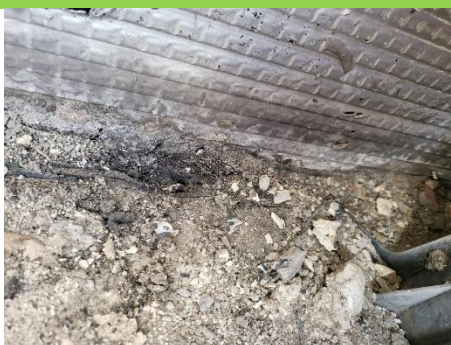
PRELEVEMENT : P72

**Résultat amiante****Absence d'amiante****DESCRIPTION DU PRELEVEMENT :****Objet**

Joint en mousse

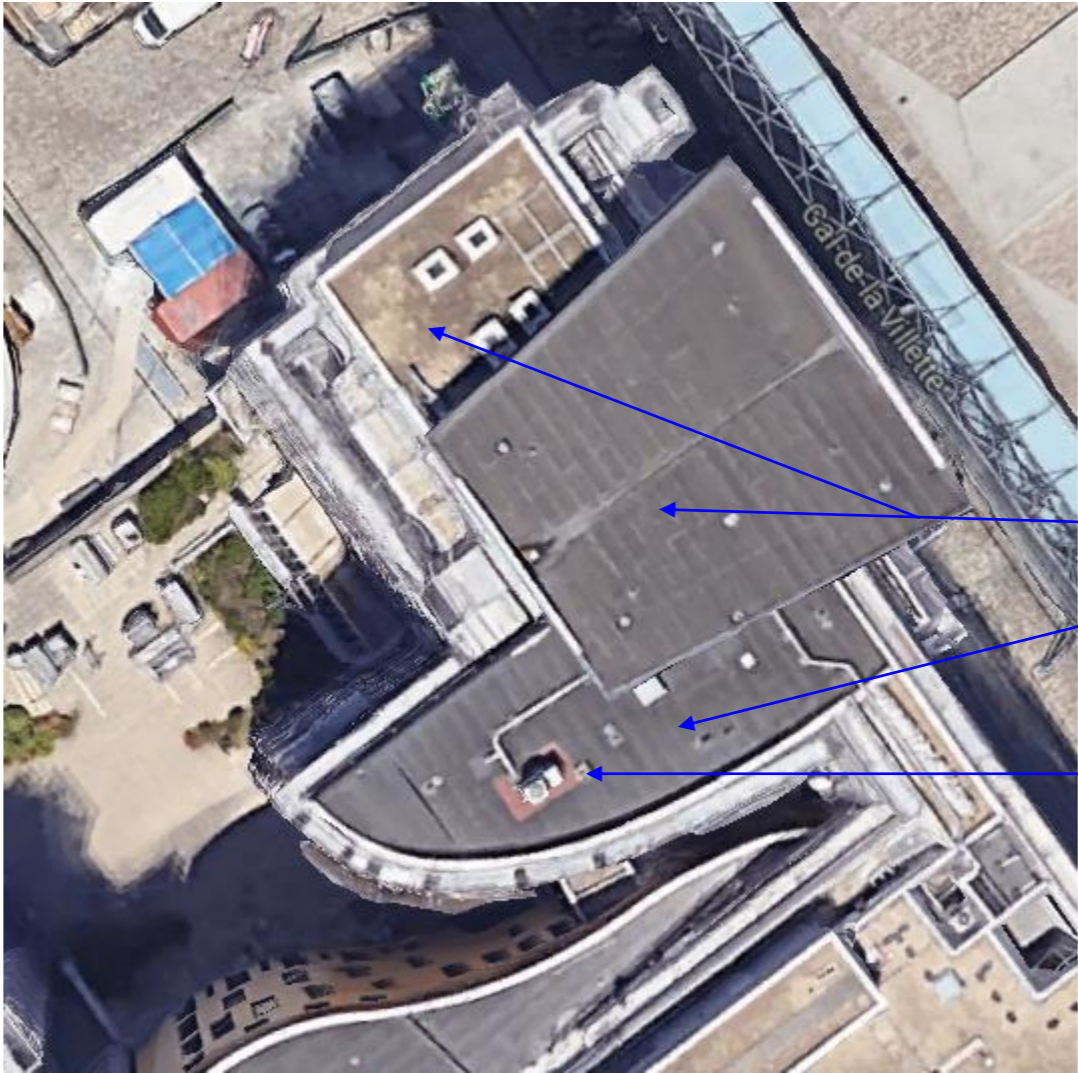
Etage :	R+5 toitures bât D
N° planche :	7/8
Type :	Plan
Date :	07/02/2024
Intervenant :	Faris CHOUFI
Origine du plan :	Documents transmis
LEGENDE	
<div>P001</div>	Prélèvement négatif
<div>P001</div>	Prélèvement Positif (amianté)

- Complexe d'étanchéité non amianté
- Complexe d'étanchéité + pare-vapeur non amianté
- Edicule non amianté
