RAPPORT D'EXPERTISE

EXPERTISE HUMIDITÉ

Référence : LY24108361

Adresse : 209, avenue Jean Jaurès
75019 PARIS

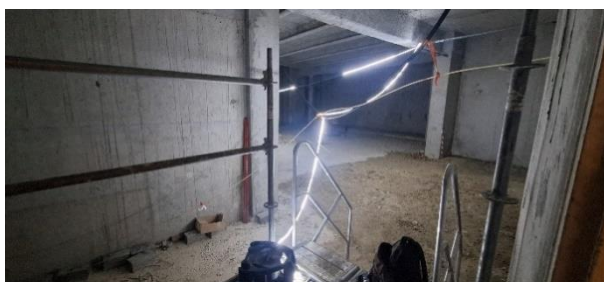
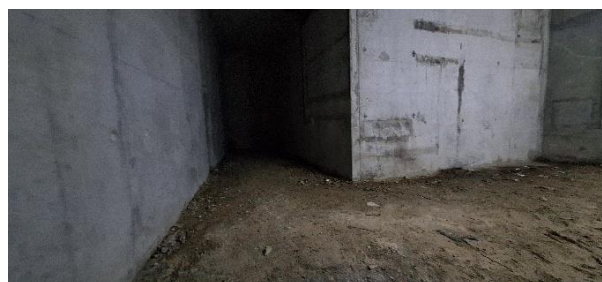
CONSTATATION 1

Localisation : sous-sol (R-2) : partie Sud

Description : le sol en terre battue est humide et boueux. Il a été brassé pour la réalisation des investigations géotechniques (G2 AVP+G5 de BS Consultants)

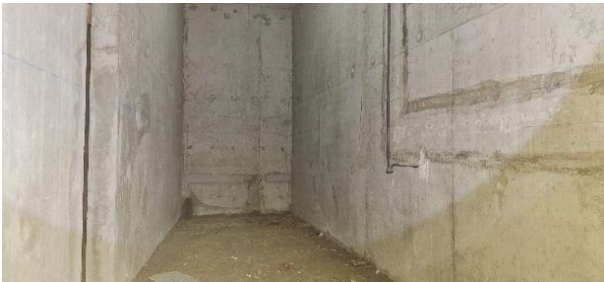
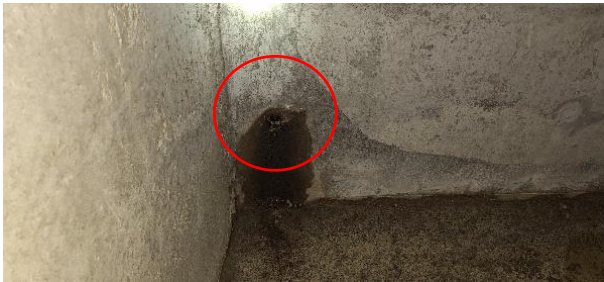
CONSTATATION 2	Localisation : sous-sol (R-2) : mur Sud
Description : présence de traces d'infiltrations en partie basse du mur, depuis la carotte en béton (emplacement de l'entretoise du coffrage)

Ces infiltrations sont visibles, notamment au niveau des carottes de remplissage des cônes de coffrages des murs banchés.

Ces infiltrations démontrent un défaut dans l'étanchéité des murs sur leur face enterrée. Nous n'avons pas le détail de l'étanchéité réalisée lors de la construction du bien. À la vue de la destination initiale de la pièce : vide sanitaire, l'étanchéité est facultative, ou peut être de type goudronnée ou enduit d'étanchéité.

Sachant qu'une infiltration s'est produite sur un point singulier (infiltration sur la carotte constatée en point n°2), nous ne pouvons garantir la pérennité de l'étanchéité de l'ensemble des parois du vide sanitaire à moyen ou long terme.

1. **Réalisation d'un cuvelage sur les zones impactées par les infiltrations.**

Au préalable des travaux d'aménagement, nous recommandons la réalisation d'un cuvelage sur les parois extérieures du vide sanitaire, **à minima sur le côté Sud**, au niveau des infiltrations (situées sur la carotte en béton).

Cela permettra de résorber les infiltrations par parois de la zone.

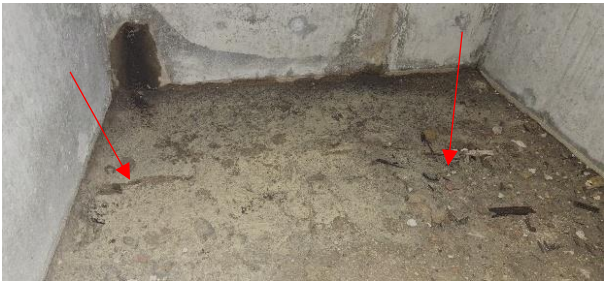
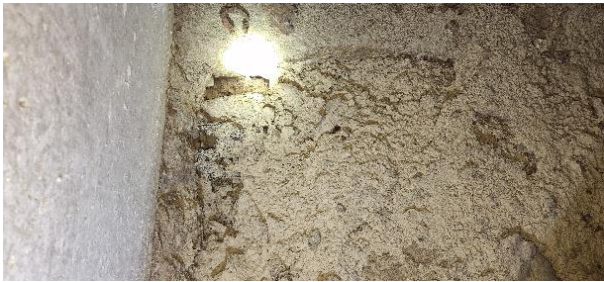
CONSTATATION 3	Localisation : sous-sol (R-2) : devant le mur sud-Ouest
Description : apparition d'un fontis (affaissement) sur le sol en terre-battue

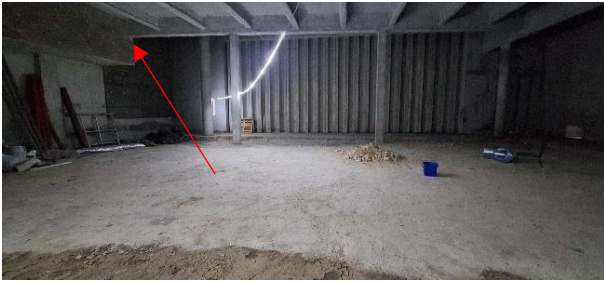
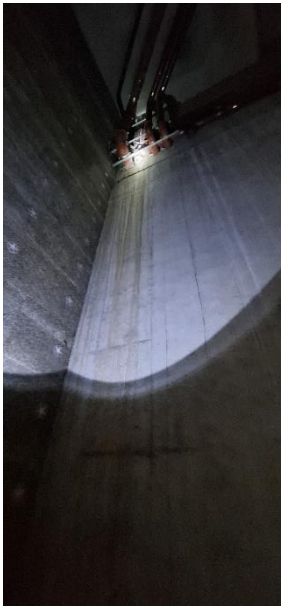
CONSTATATION 4	Localisation : sous-sol (R-2) : angle Nord-Ouest
Description : présence de fuites sur les réseaux au plafond

6. Fuite sur réseau (constatation n°4).

Au préalable des travaux du studio 3D, la fuite sur la canalisation sera à reprendre (angle Nord-Ouest du vide sanitaire : sous dalle haute).

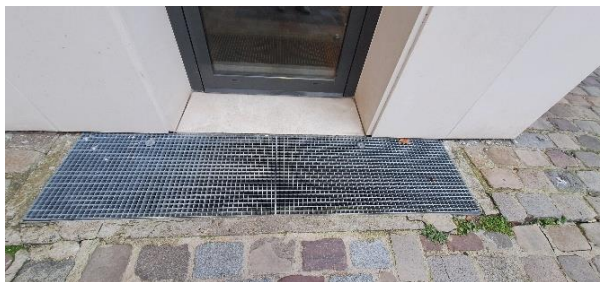
CONSTATATION 5	Localisation : ventilation haute et basse
Description : absence de trace d'humidité au niveau de la ventilation basse (Nord-Est) et de la ventilation haute (Sud)

CONSTATATION 6	Localisation : conduit d'aération extérieur
Description : les grilles (caillebottis) posées sur les 2 conduits d'aération sont au même niveau que les pavés extérieurs

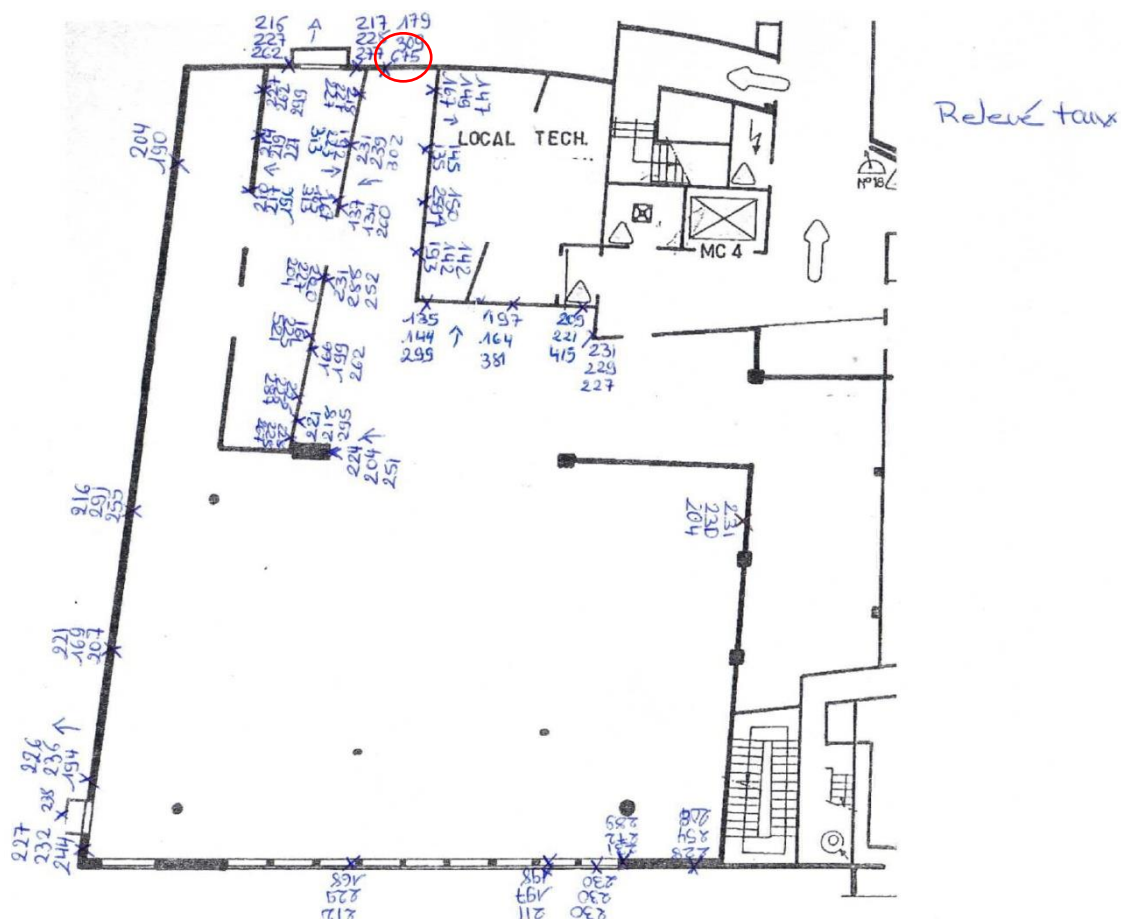
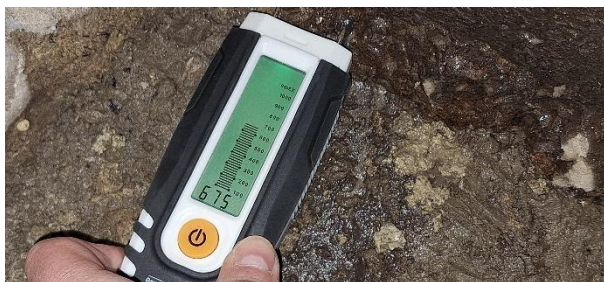
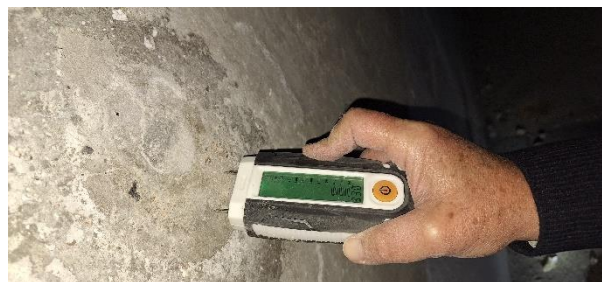
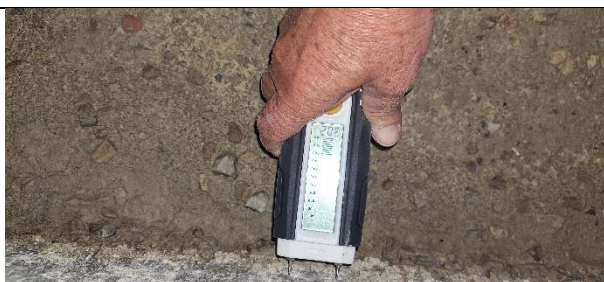
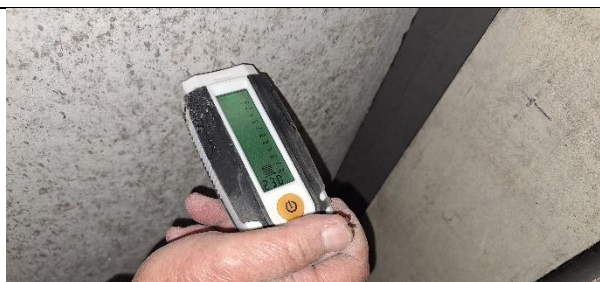
CONSTATATION 7

Localisation : valeurs d'humidité

Description : les valeurs d'humidité sont relevées à 3 hauteurs du sol (+0.10 m, +1.00 m et +1.50 m).

La valeur mesurée au niveau de la constatation n° 1 (mur Sud-Est), est de 675 soit 2.1 = humide). Les autres mesures des parois sont dans la norme (elles sont reportées sur le schéma ci-dessous).

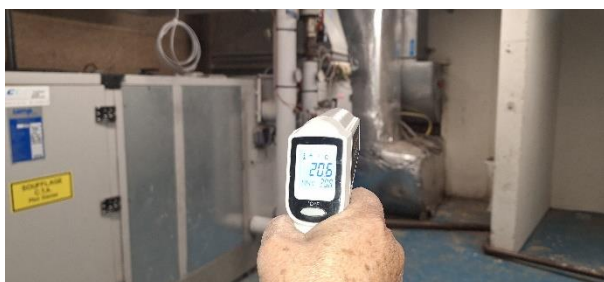
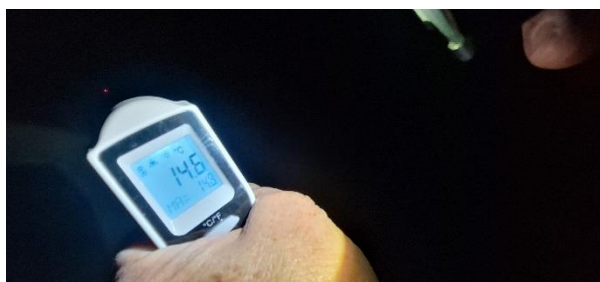
**CONSTATATION 8****Localisation :** température de surface des parois

Description : la température de surface des parois du vide sanitaire est de 14.6°C, pour 20.6°C dans les locaux techniques

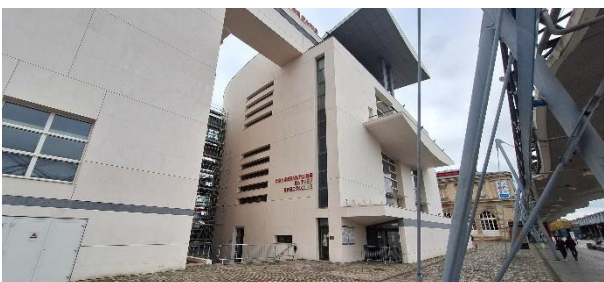
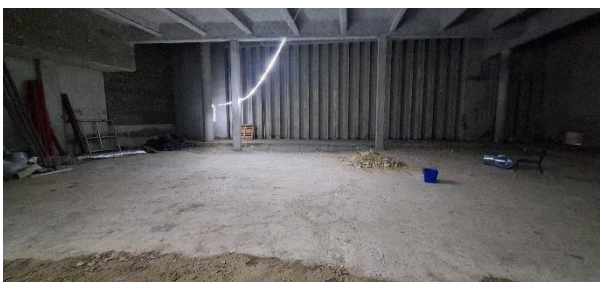
**CONSTATATION 9****Localisation :** descente d'eau pluviale

Description : les descentes d'eau pluviale ne sont pas visibles au niveau -2. Elles circulent en intérieur du bâtiment dans les niveaux en élévation. Pour des raisons d'altimétrie de fil d'eau permettant de se raccorder gravitairement sur le réseau communal, elles ressortent probablement du bâtiment au niveau -1

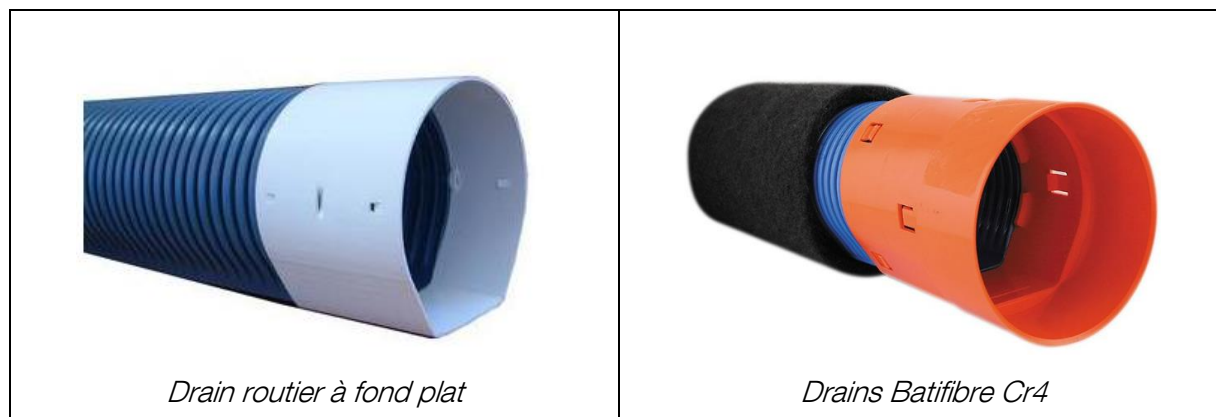
Concernant le reste de la surface du vide sanitaire, compte tenu de la teneur en eau (+ de 40%) sous les fondations existantes, un drainage périphérique en pied de fondations Sud et Est est à privilégier.

Nous rappelons que le DTU 20.1 impose la mise en œuvre de 2 types de drains (routier ou batifibre). Nous rappelons que l'emploi de drains agricoles (généralement de couleur jaune) est proscrit par le DTU 20.1

Afin de créer une barrière d'infiltration sur toute la hauteur de la tranchée, il est conseillé de remplir la tranchée avec des **galets (granulométrie 20/40 mm par exemple)** sur toute la hauteur. Les parois de la tranchée seront à recouvrir par une membrane géotextile.

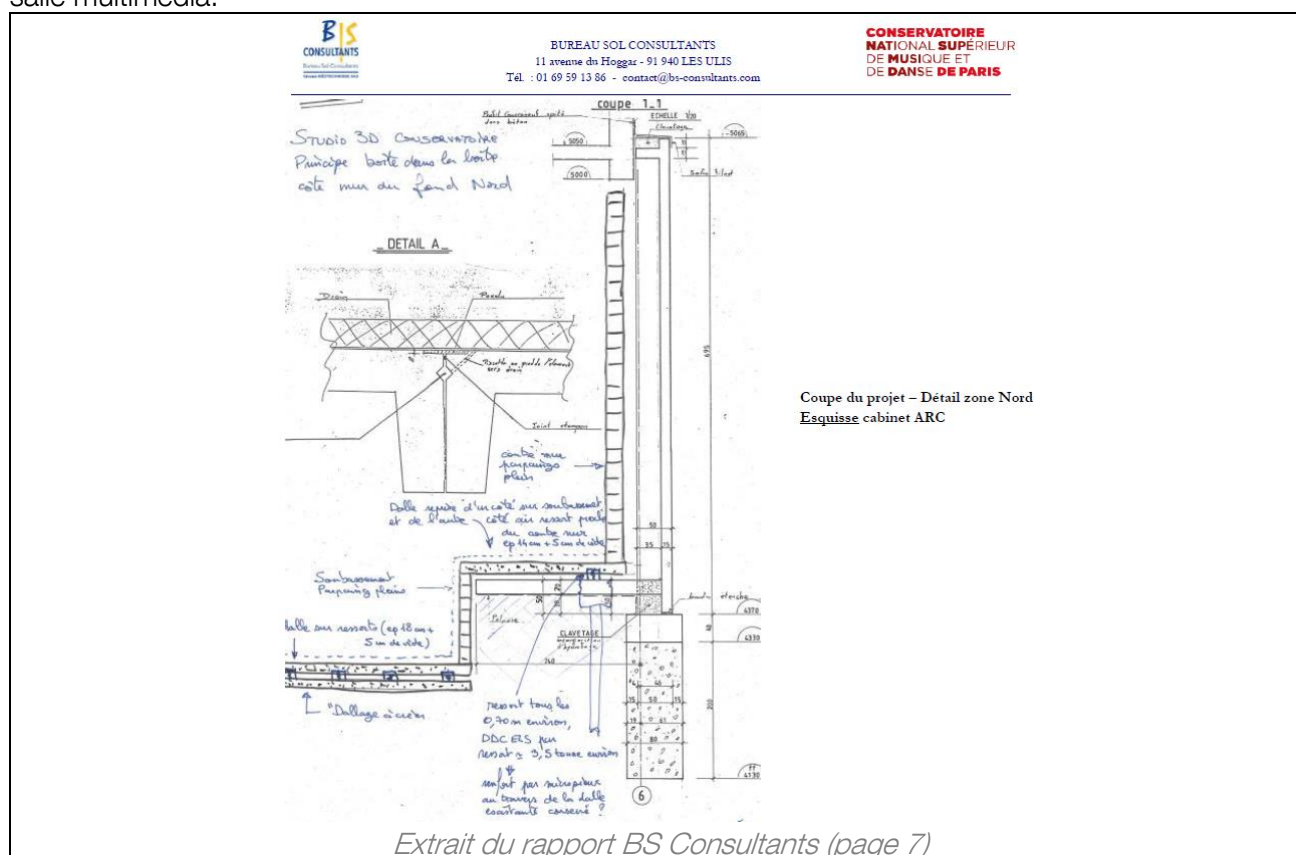
D'après le schéma de projet, des murs en agglomérés pleins seront montés contre le mur Nord de la salle multimédia.

3. Réalisation d'un doublage ventilé contre le mur Nord.

Ce mode constructif va créer une **lame d'air** entre la paroi existante en béton et les nouveaux murs en agglomérés pleins. Il est conseillé de maintenir une lame d'air de 2 à 5 cm à minima, afin de faciliter la bonne circulation d'air.

Afin d'éviter l'apparition de condensation dans cet espace vide, pouvant se répercuter au travers du mur en agglomérés plein jusqu'à l'intérieur du studio, la **ventilation de la lame d'air** est à envisager.

En pied de lame d'air (entre les blocs en agglomérés pleins et la paroi existante), une **cunette en béton hydrofuge** est à réaliser, afin de se prévenir de l'apparition d'éventuelles infiltrations par parois. Le raccordement de la cunette vers un exutoire (regard pompe de relevage) est également à étudier.
