Rapport de repérage amiante avant réalisation de travaux dans un immeuble bâti

Rapport N° : 26313489/S1/1/AM-RTV_V1

BATIMENT GAIA ASM

Ascenseur

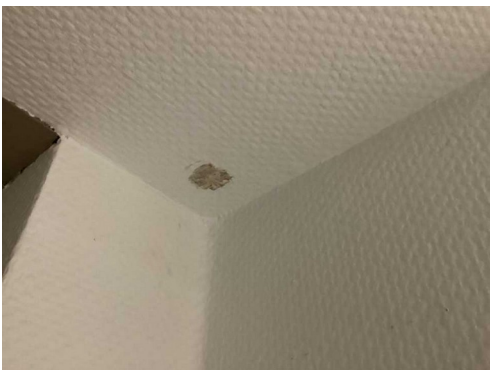
P11	ZPSO 9
Sous-sol -> Palier

Plafonds -> Enduits lissés, projetés ou talochés

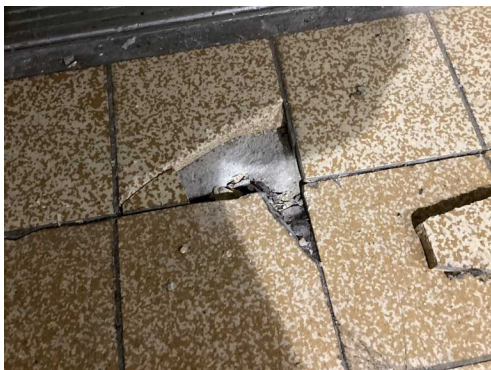
P7	ZPSO 6
Sous-sol -> Palier

Revêtements de sol -> Colles de carrelage Ragréages

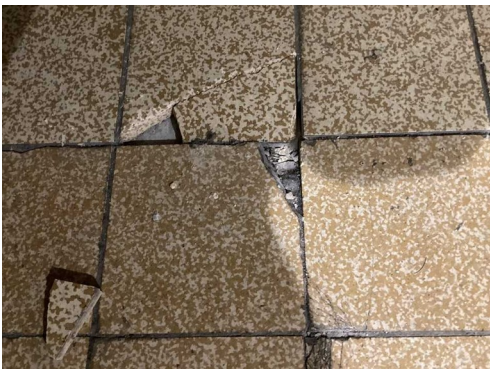
P8	ZPSO 6
Sous-sol -> Palier

Revêtements de sol -> Colles de carrelage Ragréages

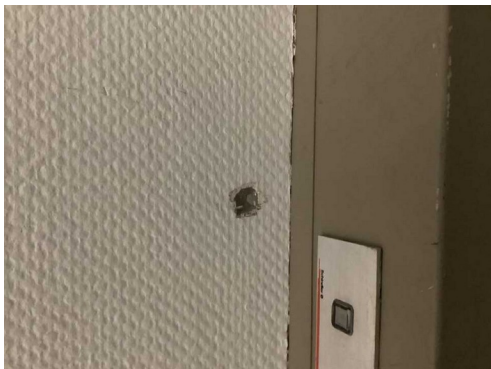
P9	ZPSO 7
Sous-sol -> Palier

Murs et cloisons maçonnées "en dur" -> Enduits lissés, projetés ou talochés

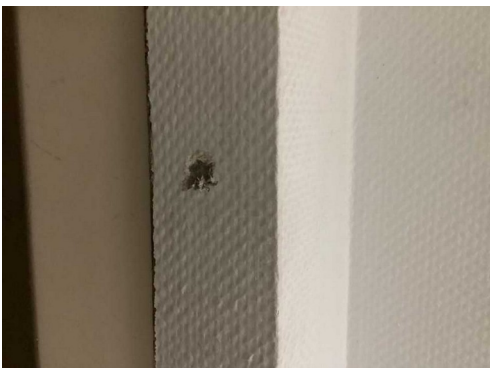
P10	ZPSO 8
Sous-sol -> Palier

Murs et cloisons maçonnées "en dur" -> Enduits lissés, projetés ou talochés

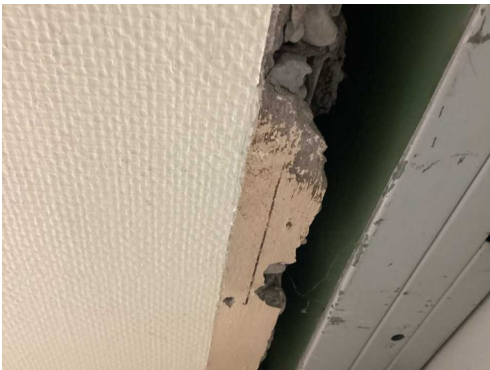
P16	ZPSO 9
R+2 -> Palier

Plafonds -> Enduits lissés, projetés ou talochés

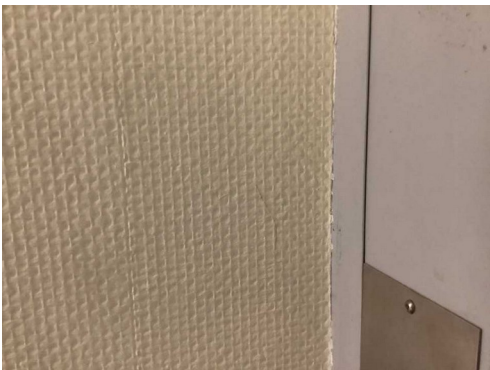
P14	ZPSO 7
R+2 -> Palier

Murs et cloisons maçonnées "en dur" -> Enduits lissés, projetés ou talochés

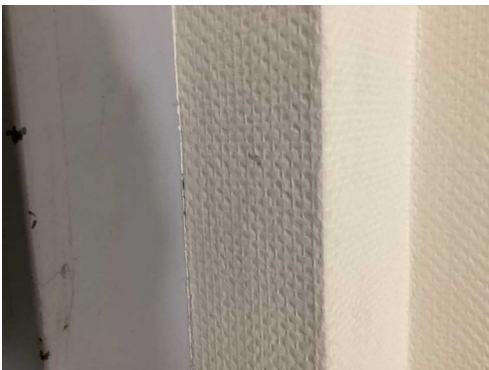
P15	ZPSO 8
R+2 -> Palier

Murs et cloisons maçonnées "en dur" -> Enduits lissés, projetés ou talochés

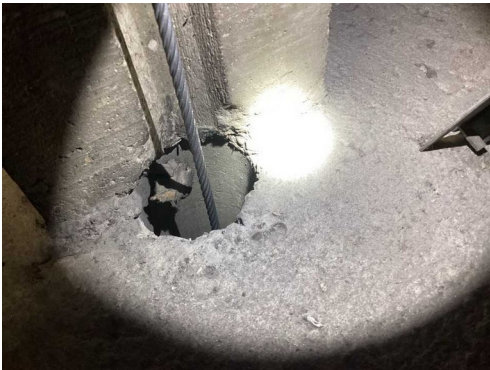
P3	ZPSO 2
R+5 -> Machinerie ascenseur

N°ZPSO	Localisation	Ouvrage	Partie d'ouvrage	Aspect	Couleur
2	R+5 -> Machinerie ascenseur	Revêtements de sol	Fourreaux	Fibres-ciment	Gris

N°ZPSO	Ouvrage	Partie d'ouvrage	Estimation quantitative
2	Revêtements de sol	Fourreaux	9 U

Revêtements de sol -> Fourreaux

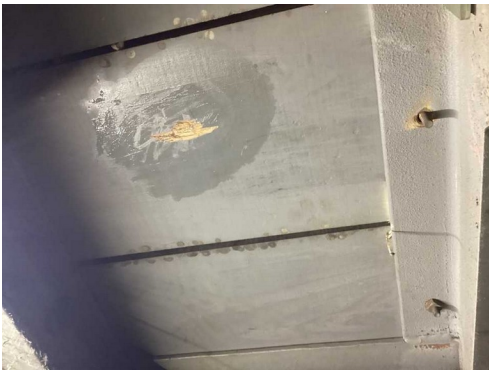
P6	ZPSO 5
Tout étage -> Cabine ascenseur

Parois des ascenseurs -> Panneaux décoratifs

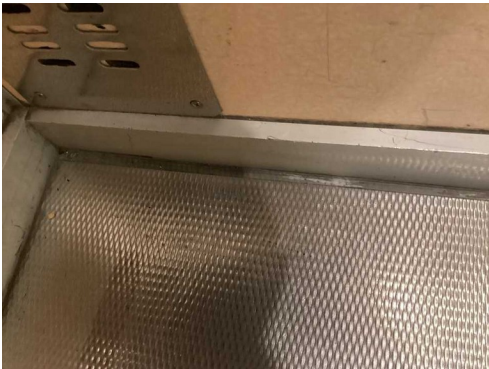
P18	ZPSO 11
Tout étage -> Cabine ascenseur

Tout étage -> Cabine ascenseur	Parois des ascenseurs	Joints	Mastic	Gris	11	P18 N	/	AN	mastic pourtour sol cabine	Non

Parois des ascenseurs -> Joints

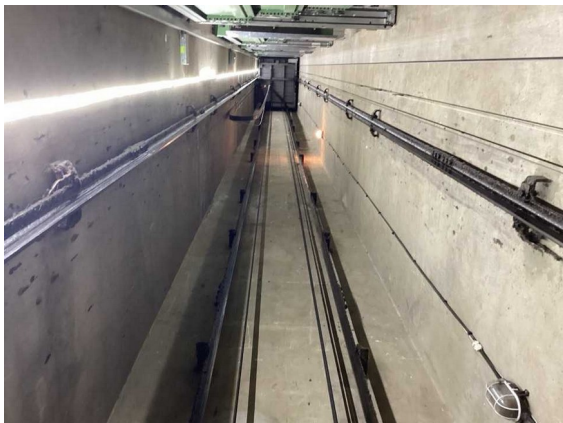
Sous-sol -> Trémie d'ascenseur		OBS 2
03 - Parois verticales intérieures		
Murs et cloisons maçonnées "en dur"

Observation : béton brut
Sous-sol -> Trémie d'ascenseur		OBS 3
05 - Planchers et planchers techniques		
Revêtements de sol

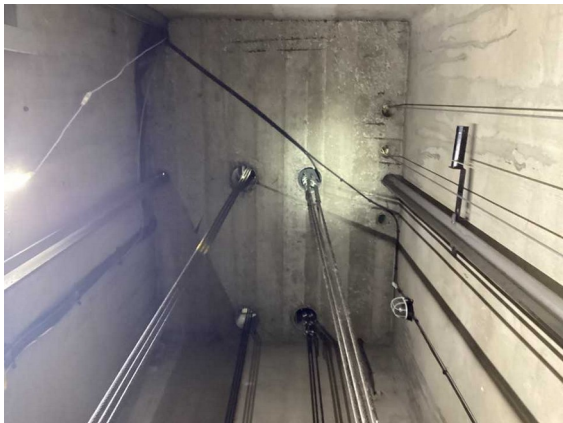
Observation : béton brut
R+4 -> Trémie d'ascenseur		OBS 1
04 - Plafonds et faux plafonds		
Plafonds

Observation : béton brut

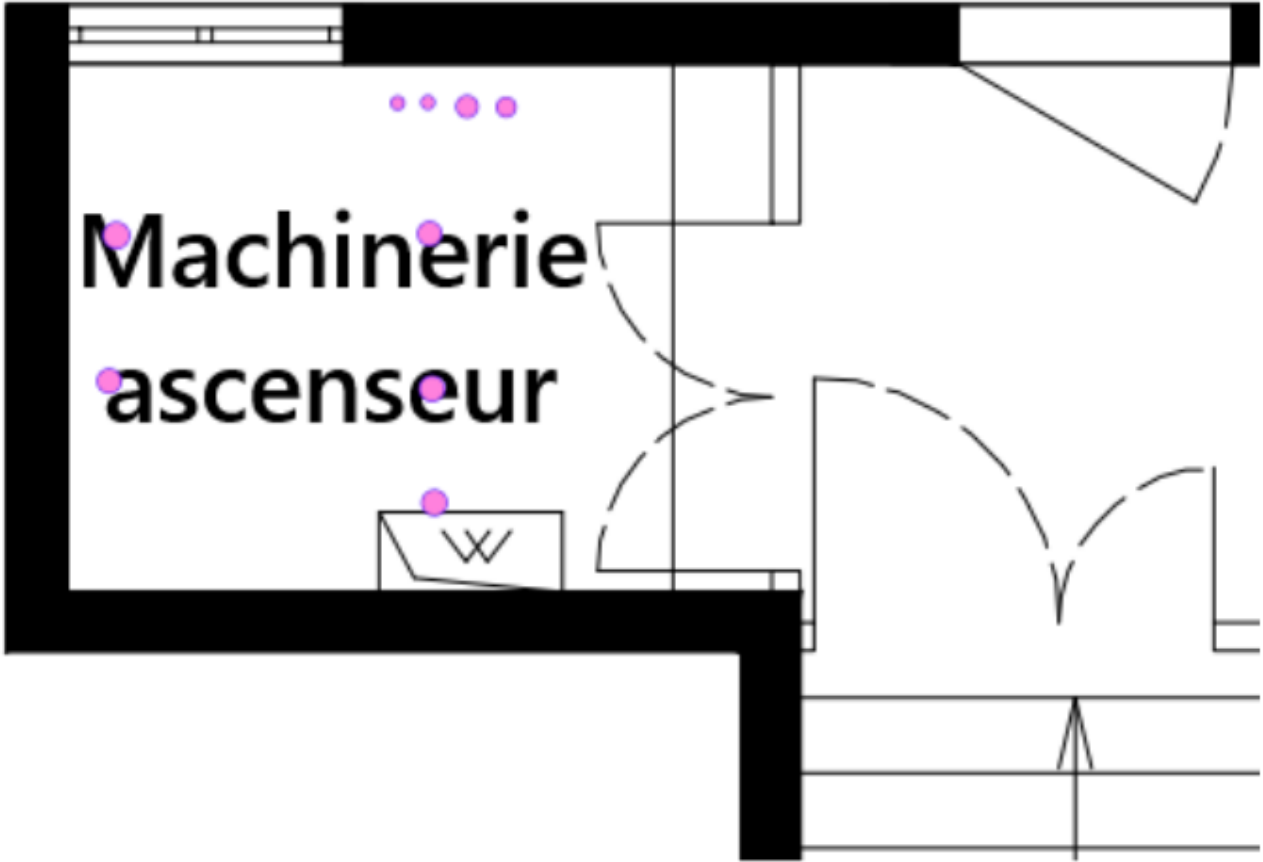
PLANCHE DE REPERAGE TECHNIQUE		
La planche de repérage est indissociable du rapport		
ADRESSE	BATIMENT GAIA ASM 86 rue PASTEUR 69007 LYON 7EME ARRONDISSEMENT	
Localisation R+5	Date visite	Le 14/04/2025
	Auteur	Maxime VERNAY
	N° dossier	26313489/S1/1
	Planche	8 / 9
	Indice	1
Vue utilisée :		
Matériaux et produits contenant de l'amiante : ● Fourreaux
