# RAPPORT DE MISSION DE REPERAGE DES MATERIAUX ET PRODUITS CONTENANT DE L'AMIANTE AVANT REALISATION DE TRAVAUX

Adresse : CPAM DE L'OISE 1 rue DE SAVOIE  
60013 BEAUVAIS CEDEX

5179039

20/05/2025

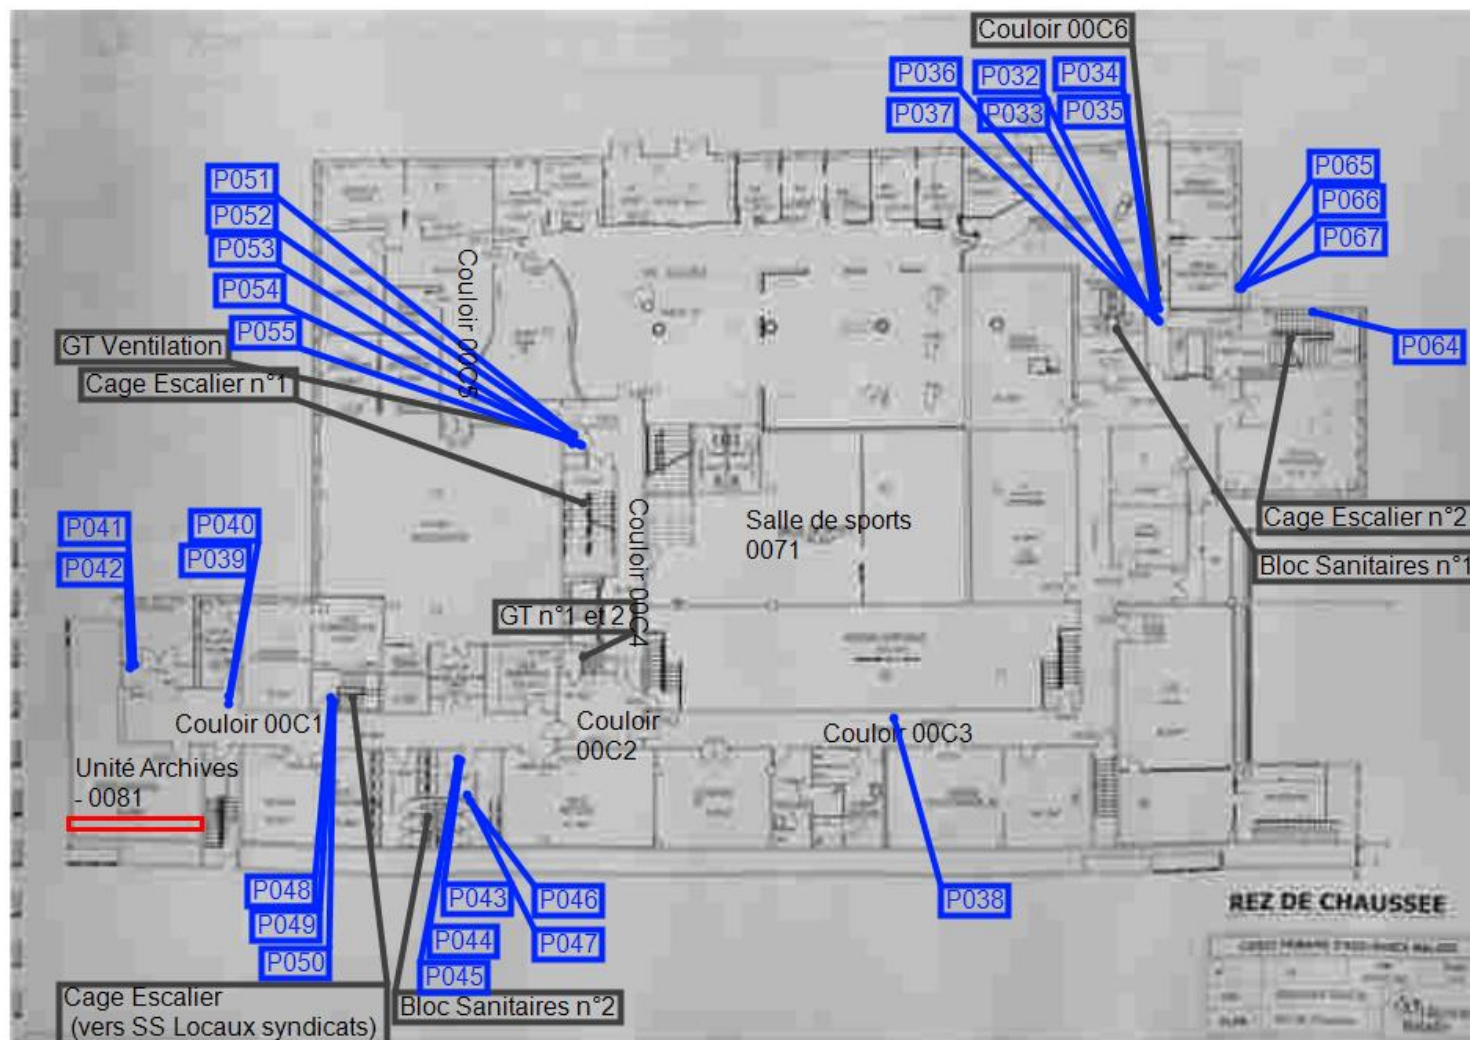
Conduits de ventilation en amiante-ciment

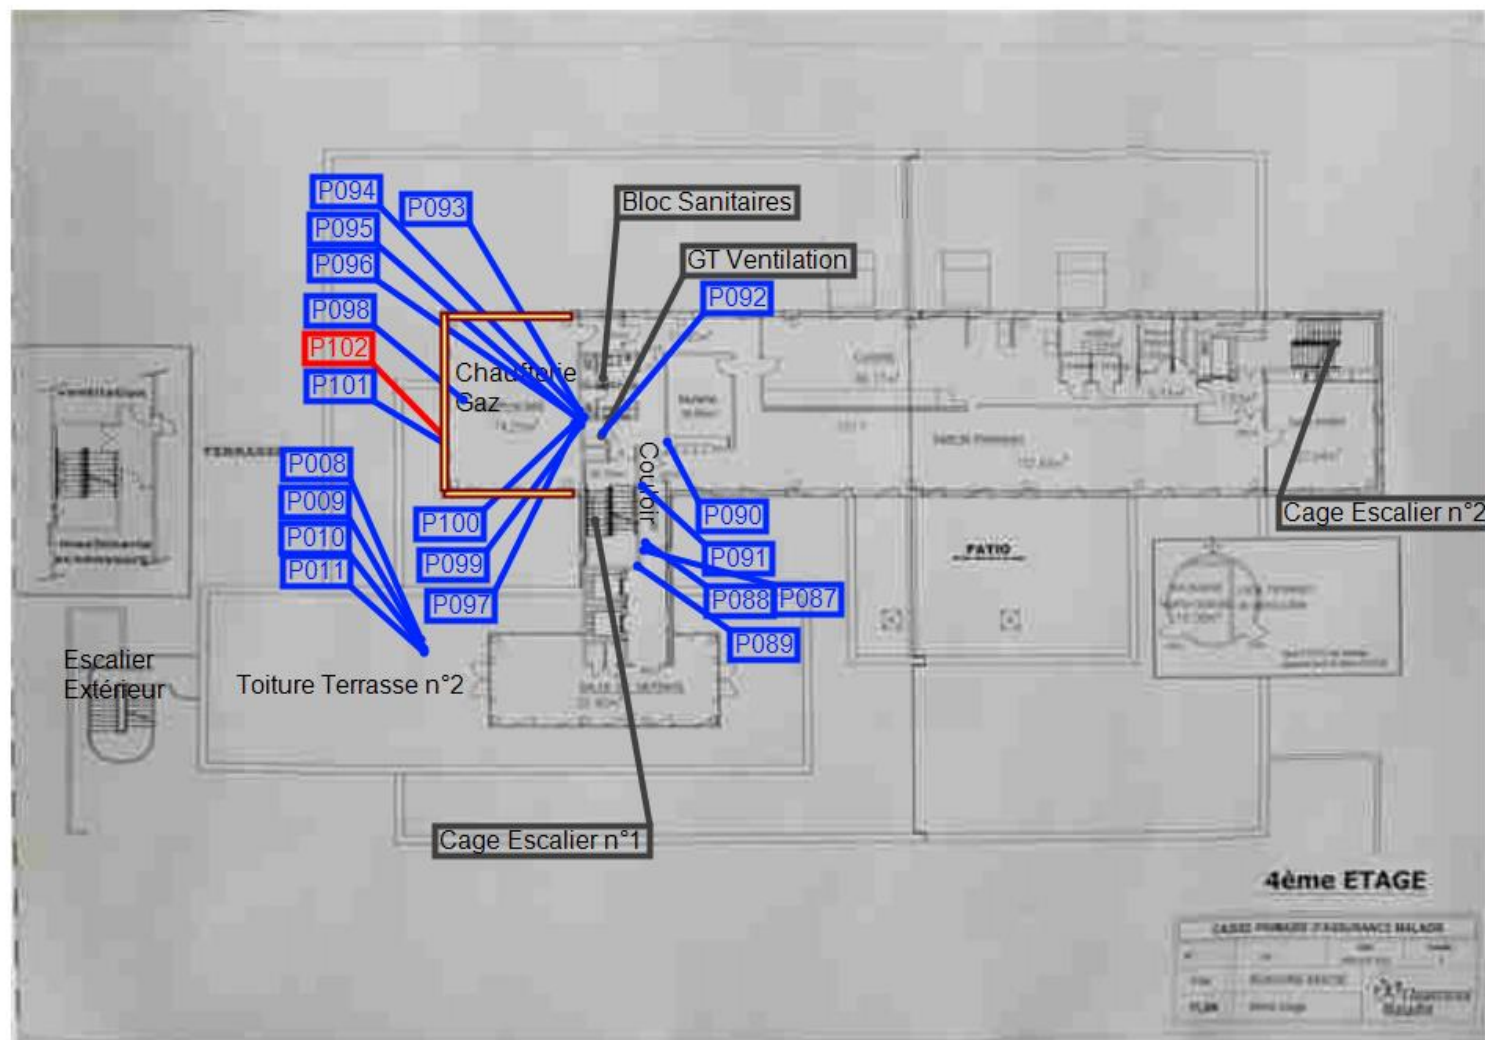
Joint mousse fibreuse périphérique intérieur des Menuiseries Extérieures de la Chauffage

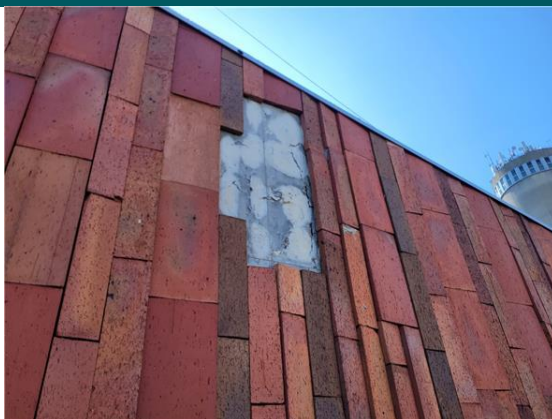
PRELEVEMENT : P001  
OUVRAGE

| Pièce ou local | Localisation | Matériau ou produit | PRESENCE OU ABSENCE D'AMIANTE : |
|---|---|---|---|
| 5ème - Toiture Terrasse n°1 | Revêtement de mur - Toiture | Colle grise de Parement Brique | |

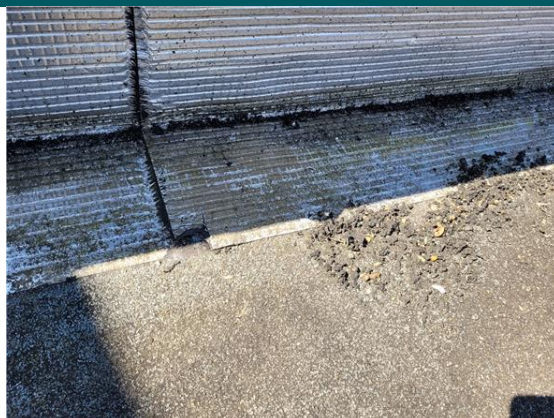
**PRELEVEMENT : P005**  
**OUVRAGE**

| Pièce ou local | Localisation | Matériau ou produit |
|---|---|---|
| 5ème - Toiture<br>Terrasse n°1 | Relevé d'étanchéité -<br>Toiture | Pax Alu |

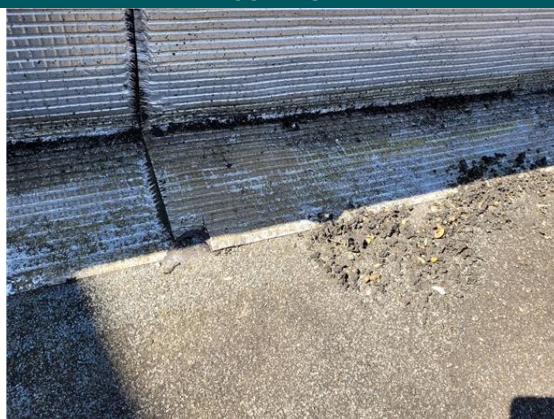
**PRELEVEMENT : P006**  
**OUVRAGE**

| Pièce ou local | Localisation | Matériau ou produit |
|---|---|---|
| 5ème - Toiture<br>Terrasse n°1 | Acrotère - Toiture | Enduit |

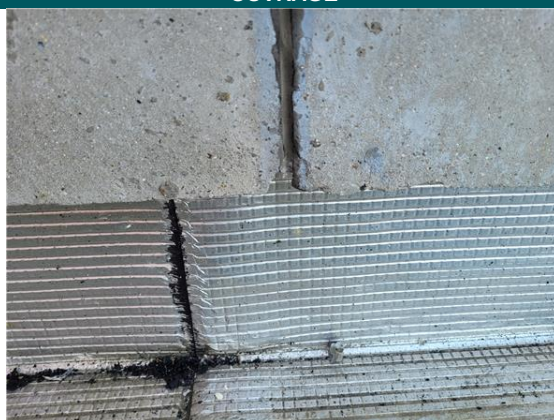
**PRELEVEMENT : P007**  
**OUVRAGE**

| Pièce ou local | Localisation | Matériau ou produit |
|---|---|---|
| 5ème - Toiture<br>Terrasse n°1 | Acrotère - Toiture | Joint de dilatation |

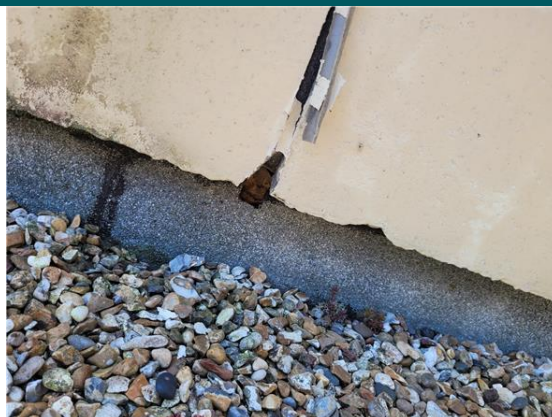
**PRELEVEMENT : P015**  
**OUVRAGE**

| Pièce ou local | Localisation | Matériau ou produit | PRESENCE OU ABSENCE D'AMIANTE : |
|---|---|---|---|
| 2ème - Toiture<br>Terrasse n°3 | Relevé d'étanchéité -<br>Toiture | Bitume | |

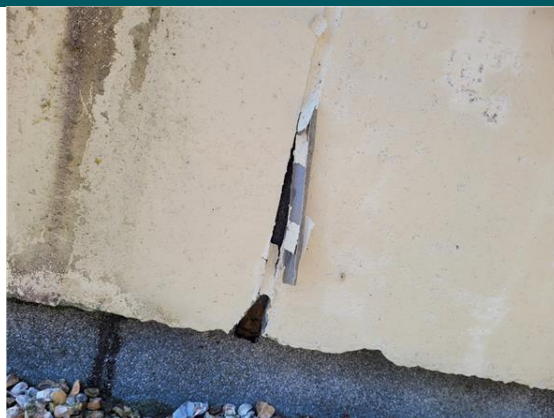
**PRELEVEMENT : P017**  
**OUVRAGE**

| Pièce ou local | Localisation | Matériau ou produit | PRESENCE OU ABSENCE D'AMIANTE : |
|---|---|---|---|
| 2ème - Toiture Terrasse n°3 | Acrotère - Toiture | Joint de dilatation | |

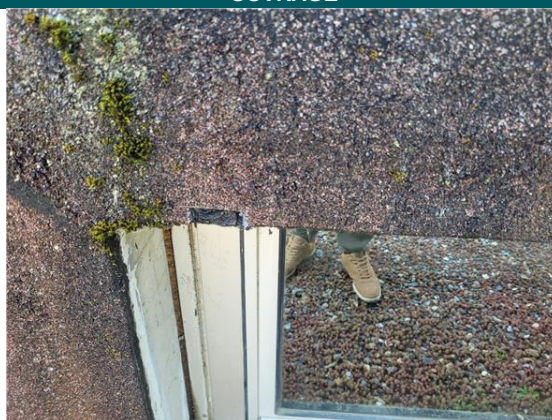
**PRELEVEMENT : P022**  
**OUVRAGE**

| Pièce ou local | Localisation | Matériau ou produit | PRESENCE OU ABSENCE D'AMIANTE : |
|---|---|---|---|
| 1er - Toiture Terrasse n°4 | Relevé d'étanchéité sur Lanterneau et skydom - Toiture | Bitume | |

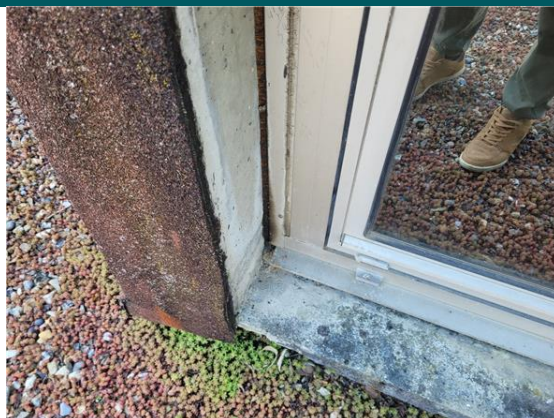
**PRELEVEMENT : P023**  
**OUVRAGE**

| Pièce ou local | Localisation | Matériau ou produit | PRESENCE OU ABSENCE D'AMIANTE : |
|---|---|---|---|
| 1er - Toiture Terrasse n°4 | Lanterneau - Toiture | Joint périphérique de menuiserie | |

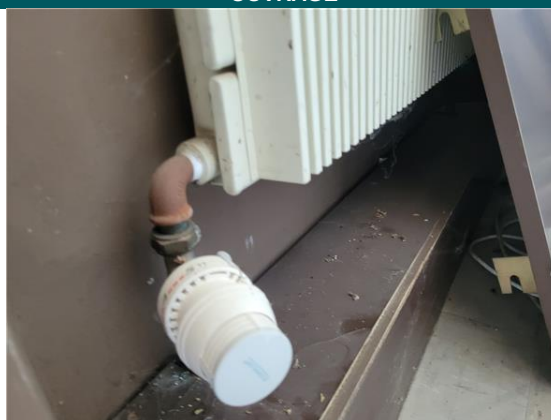
**PRELEVEMENT : P028**  
**OUVRAGE**

| Pièce ou local | Localisation | Matériau ou produit | PRESENCE OU ABSENCE D'AMIANTE : |
|---|---|---|---|
| 1er - Local archives | Radiateur - Toutes zones | Fillasse sur réseaux | |

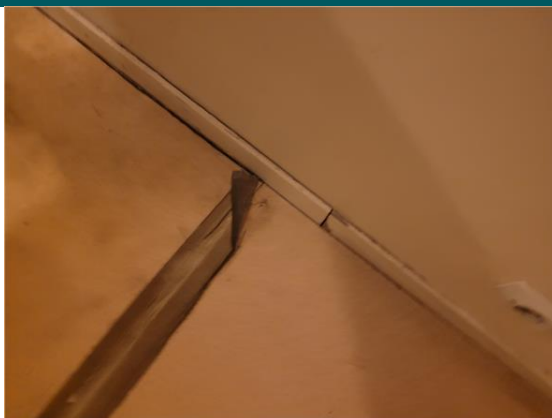
**PRELEVEMENT : P032**  
**OUVRAGE**

| Pièce ou local | Localisation | Matériau ou produit | PRESENCE OU ABSENCE D'AMIANTE : |
|---|---|---|---|
| RDC - Couloir 00C6 | Revêtement de sol - Sol | Colle jaune sous revêtement PVC | |

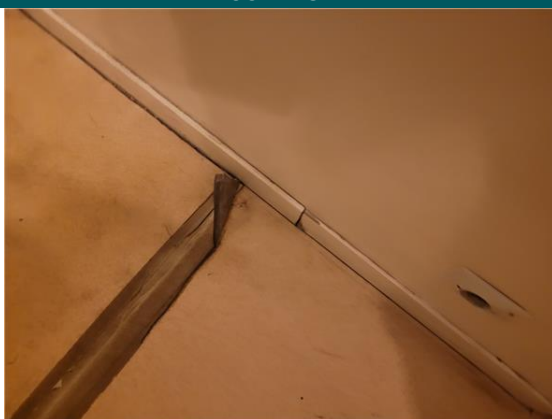
**PRELEVEMENT : P033**  
**OUVRAGE**

| Pièce ou local | Localisation | Matériau ou produit | PRESENCE OU ABSENCE D'AMIANTE : |
|---|---|---|---|
| RDC - Couloir 00C6 | Revêtement de sol - Sol | Ragréage gris | |

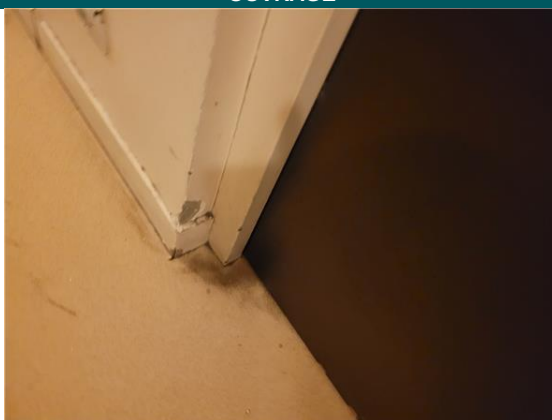
**PRELEVEMENT : P034**  
**OUVRAGE**

| Pièce ou local | Localisation | Matériau ou produit | PRESENCE OU ABSENCE D'AMIANTE : |
|---|---|---|---|
| RDC - Couloir 00C6 | Mur Maçonné Intérieur - Mur | Enduit plâtre | |

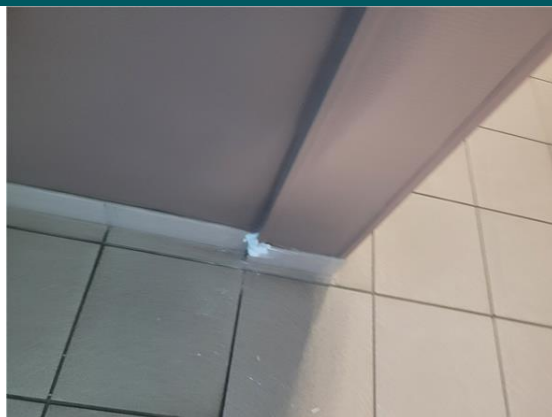
**PRELEVEMENT : P040**  
**OUVRAGE**

| Pièce ou local | Localisation | Matériau ou produit | PRESENCE OU ABSENCE D'AMIANTE : |
|---|---|---|---|
| RDC - Couloir 00C1 | Revêtement de mur - Mur | Colle grise de Plinthes carrelages grises | |

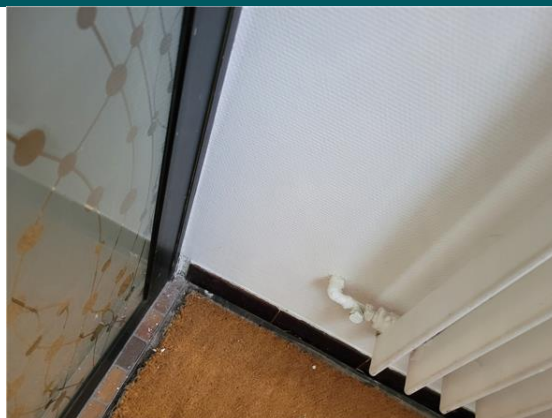
**PRELEVEMENT : P042**  
**OUVRAGE**

| Pièce ou local | Localisation | Matériau ou produit | PRESENCE OU ABSENCE D'AMIANTE : |
|---|---|---|---|
| RDC - Couloir 00C1 | Revêtement de mur (SAS) - Mur | Colle grise de Plinthes carrelages noirs | |

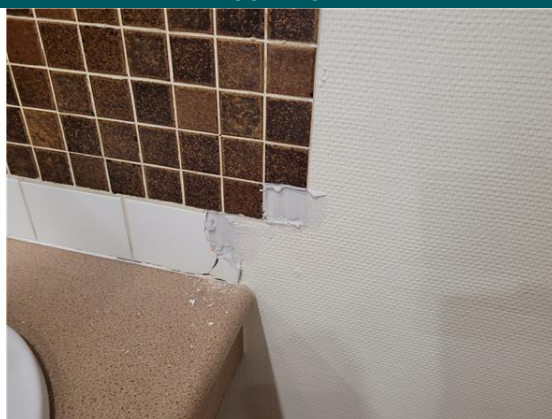
**PRELEVEMENT : P043**  
**OUVRAGE**

| Pièce ou local | Localisation | Matériau ou produit | PRESENCE OU ABSENCE D'AMIANTE : |
|---|---|---|---|
| RDC - Bloc Sanitaires n°2 | Revêtement de mur - Mur | Colle grise de Faïences (5x5) | |

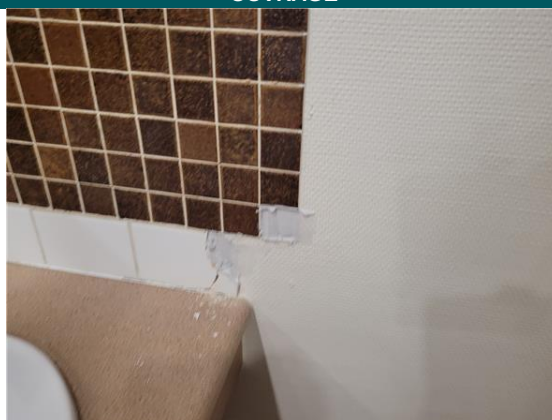
**PRELEVEMENT : P044**  
**OUVRAGE**

| Pièce ou local | Localisation | Matériau ou produit | PRESENCE OU ABSENCE D'AMIANTE : |
|---|---|---|---|
| RDC - Bloc Sanitaires n°2 | Revêtement de mur - Mur | Colle grise de Faïences blanches | |

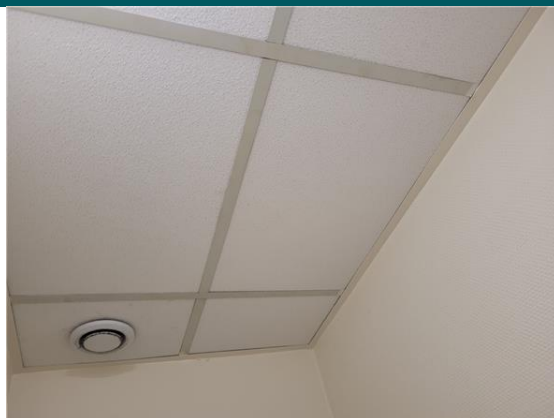
**PRELEVEMENT : P045**  
**OUVRAGE**

| Pièce ou local | Localisation | Matériau ou produit | PRESENCE OU ABSENCE D'AMIANTE : |
|---|---|---|---|
| RDC - Bloc Sanitaires n°2 | Faux-plafond n°1 - Plafond | Panneaux | |

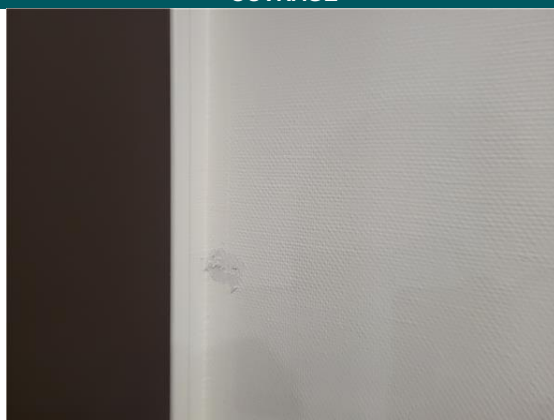
**PRELEVEMENT : P047**  
**OUVRAGE**

| Pièce ou local | Localisation | Matériau ou produit | PRESENCE OU ABSENCE D'AMIANTE : |
|---|---|---|---|
| RDC - Bloc Sanitaires n°2 | Doublage Mur donnant sur l'Extérieur - Mur | Enduit plâtre | |

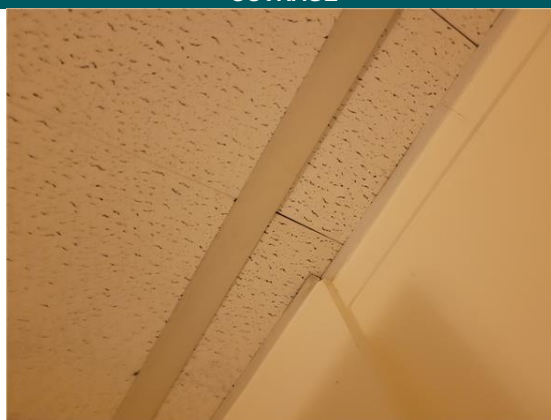
**PRELEVEMENT : P050**  
**OUVRAGE**

| Pièce ou local | Localisation | Matériau ou produit | PRESENCE OU ABSENCE D'AMIANTE : |
|---|---|---|---|
| RDC - Cage Escalier<br>(vers SS Locaux<br>syndicats) | Faux-plafond n°2 -<br>Plafond | Panneaux | |

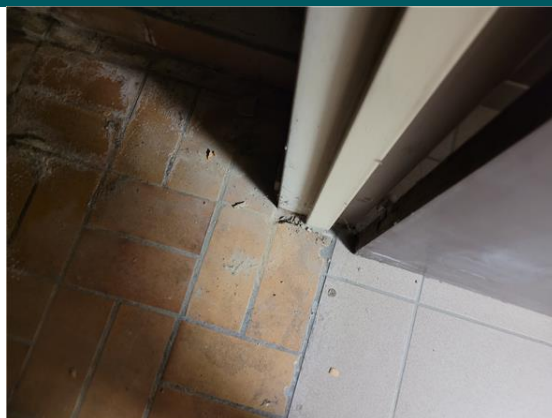
**PRELEVEMENT : P051**  
**OUVRAGE**

| Pièce ou local | Localisation | Matériau ou produit | PRESENCE OU ABSENCE D'AMIANTE : |
|---|---|---|---|
| RDC - Gaine Technique Ventilation | Revêtement de sol - Sol | Colle grise de carrelage jaune | |

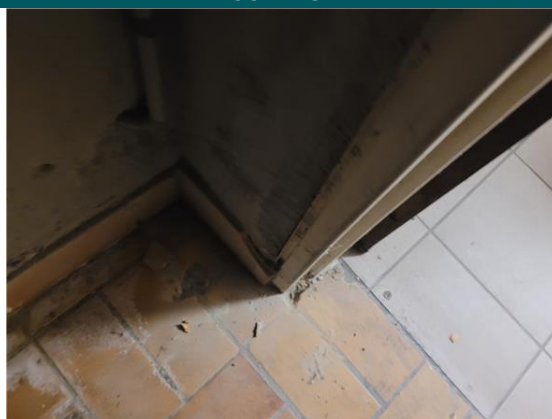
**PRELEVEMENT : P052**  
**OUVRAGE**

| Pièce ou local | Localisation | Matériau ou produit | PRESENCE OU ABSENCE D'AMIANTE : |
|---|---|---|---|
| RDC - Gaine Technique Ventilation | Revêtement de mur - Mur | Colle grise de Plinthes carrelages jaunes | |

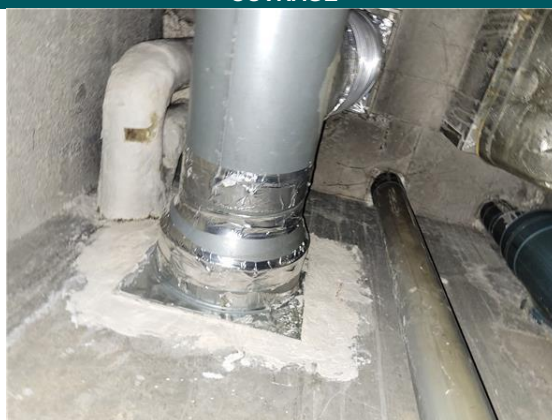
**PRELEVEMENT : P053**  
**OUVRAGE**

| Pièce ou local | Localisation | Matériau ou produit | PRESENCE OU ABSENCE D'AMIANTE : |
|---|---|---|---|
| RDC - Gaine Technique Ventilation | Conduit de ventilation - Toutes zones | Ruban adhésif alu | |

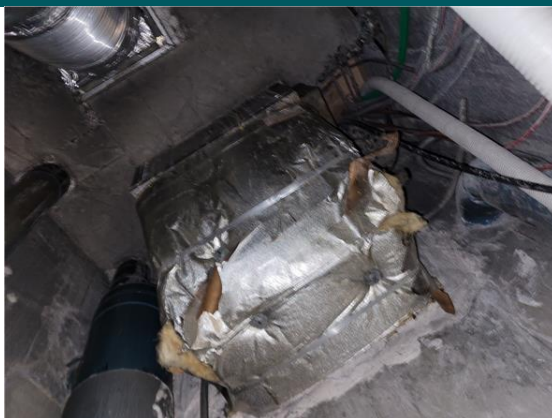
**PRELEVEMENT : P054**  
**OUVRAGE**

| Pièce ou local | Localisation | Matériau ou produit | PRESENCE OU ABSENCE D'AMIANTE : |
|---|---|---|---|
| RDC - Gaine Technique Ventilation | Conduit de ventilation (volet coupe feu) - Toutes zones | Isolant | |

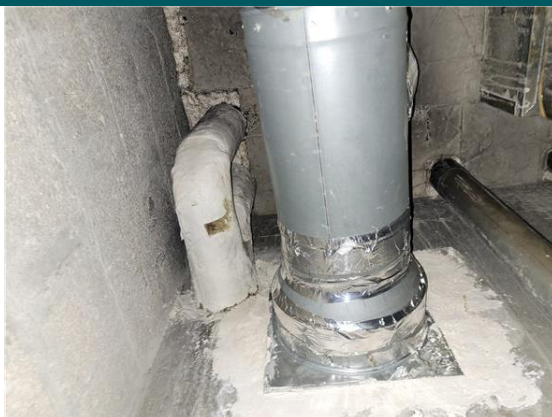
**PRELEVEMENT : P055**  
**OUVRAGE**

| Pièce ou local | Localisation | Matériau ou produit | PRESENCE OU ABSENCE D'AMIANTE : |
|---|---|---|---|
| RDC - Gaine Technique Ventilation | Conduit de fluide - Plafond | Enveloppe plâtre sur calorifugeage Laine minérale | |

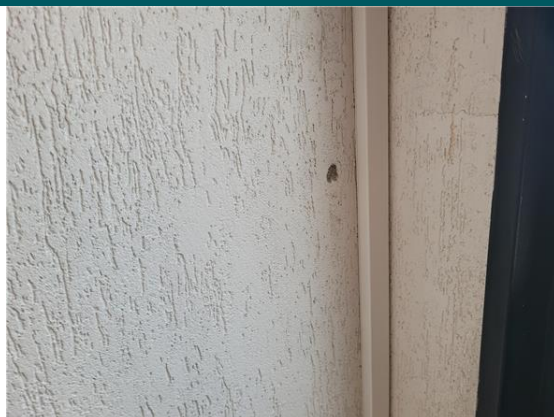
**PRELEVEMENT : P058**  
**OUVRAGE**

| Pièce ou local | Localisation | Matériau ou produit | PRESENCE OU ABSENCE D'AMIANTE : |
|---|---|---|---|
| 2ème - Cage Escalier n°1 | Cloisons et mur maçonnés - Mur | Enduit plâtre | |

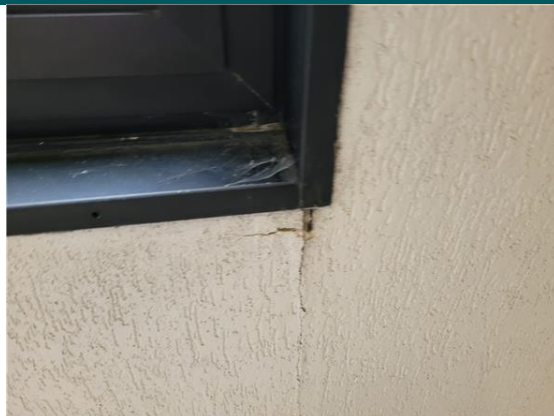
**PRELEVEMENT : P059**  
**OUVRAGE**

| Pièce ou local | Localisation | Matériau ou produit | PRESENCE OU ABSENCE D'AMIANTE : |
|---|---|---|---|
| 2ème - Cage Escalier n°1 | Doublage Mur donnant sur l'Extérieur - Mur | Enduit plâtre | |

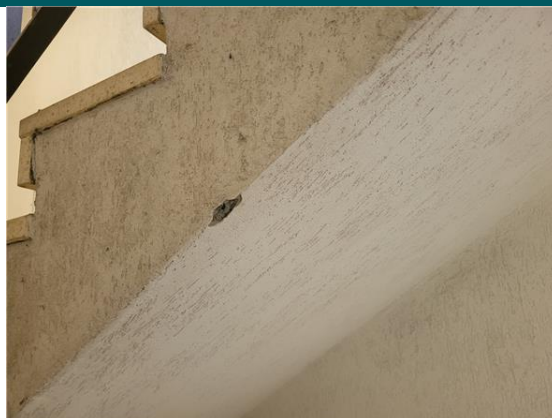
**PRELEVEMENT : P060  
OUVRAGE**

| Pièce ou local | Localisation | Matériau ou produit | PRESENCE OU ABSENCE<br>D'AMIANTE : |
|---|---|---|---|
| 2ème - Cage Escalier<br>n°1 | Plafond - Plafond | Enduit plâtre | |

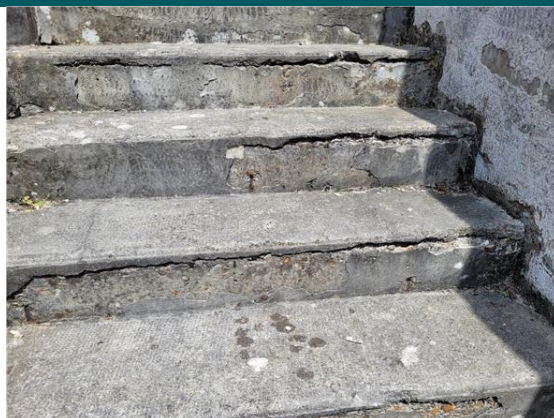
**PRELEVEMENT : P063**  
**OUVRAGE**

| Pièce ou local | Localisation | Matériau ou produit | PRESENCE OU ABSENCE D'AMIANTE : |
|---|---|---|---|
| Ext - Escalier Extérieur | Marches - Sol | Béton de finition | |

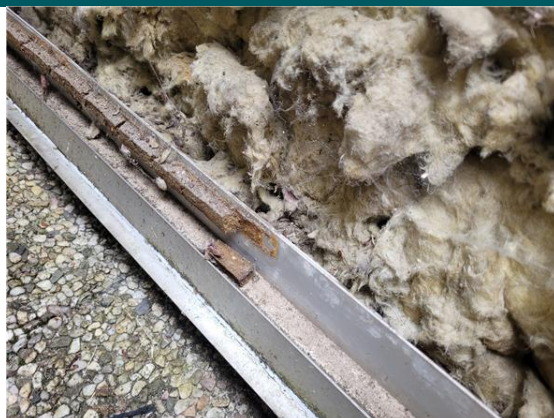
**PRELEVEMENT : P066**  
**OUVRAGE**

| Pièce ou local | Localisation | Matériau ou produit | PRESENCE OU ABSENCE D'AMIANTE : |
|---|---|---|---|
| Ext - Façade Mur Rideau 2 | Mur Rideau - Façades | Joint périphérique Intérieur | |

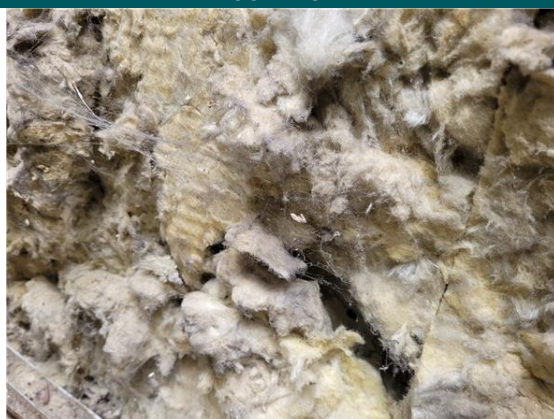
**PRELEVEMENT : P067**  
**OUVRAGE**

| Pièce ou local | Localisation | Matériau ou produit | PRESENCE OU ABSENCE D'AMIANTE : |
|---|---|---|---|
| Ext - Façade Mur Rideau 2 | Isolant entre panneau et Mur Voile Béton - Façades | Isolant | |

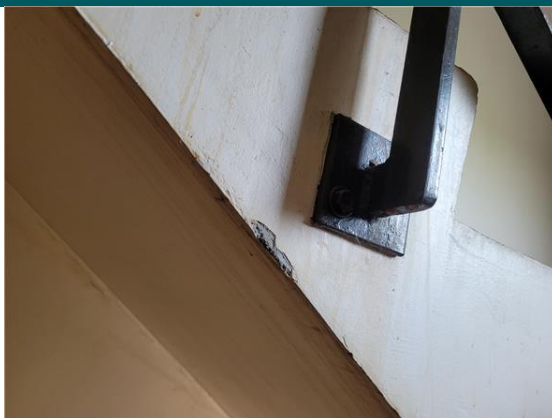
**PRELEVEMENT : P072**  
**OUVRAGE**

| Pièce ou local | Localisation | Matériau ou produit | PRESENCE OU ABSENCE D'AMIANTE : |
|---|---|---|---|
| 2ème - Cage Escalier n°2 | Plafond - Plafond | Enduit plâtre | |

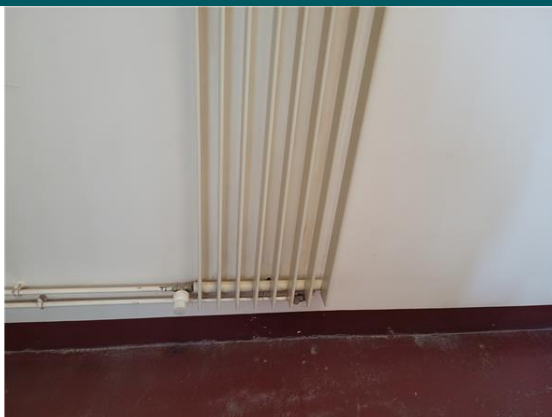
**PRELEVEMENT : P073**  
**OUVRAGE**

| Pièce ou local | Localisation | Matériau ou produit | PRESENCE OU ABSENCE D'AMIANTE : |
|---|---|---|---|
| 2ème - Cage Escalier n°2 | Radiateur - Toutes zones | Fillasse sur réseaux | |

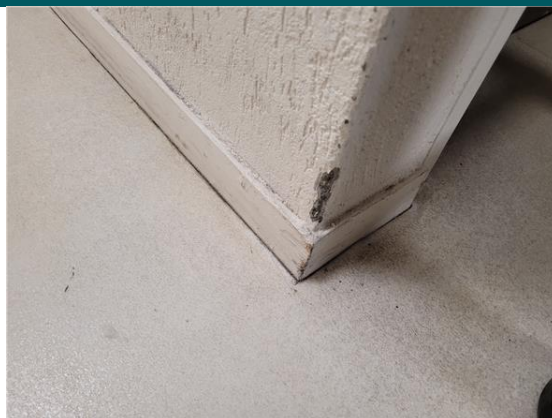
**PRELEVEMENT : P075**  
**OUVRAGE**

| Pièce ou local | Localisation | Matériau ou produit | PRESENCE OU ABSENCE D'AMIANTE : | |
|---|---|---|---|---|
| 2ème - Couloir n°1 | Cloisons - Mur | Enduit plâtre | | |

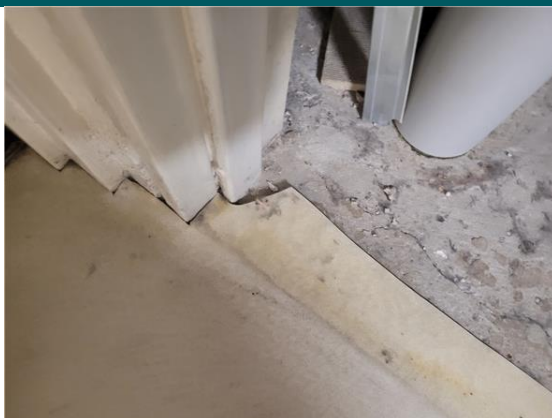
**PRELEVEMENT : P078**  
**OUVRAGE**

| Pièce ou local | Localisation | Matériau ou produit | PRESENCE OU ABSENCE D'AMIANTE : |
|---|---|---|---|
| 2ème - Couloir n°1 | Revêtement de sol - Sol | Colle jaune sous revêtement PVC | |

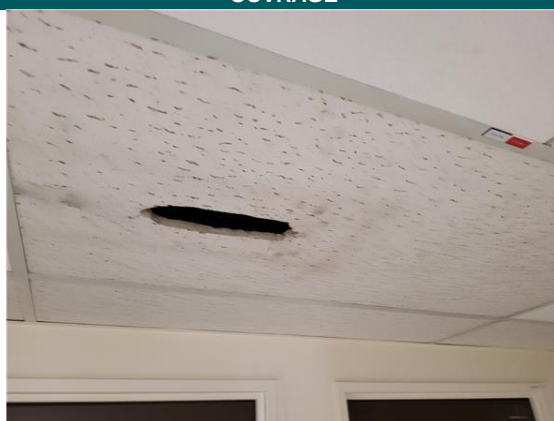
**PRELEVEMENT : P081**  
**OUVRAGE**

| Pièce ou local | Localisation | Matériau ou produit | PRESENCE OU ABSENCE D'AMIANTE : |
|---|---|---|---|
| 2ème - Couloir n°1 | Faux-plafond n°2 - Plafond | Panneaux | |

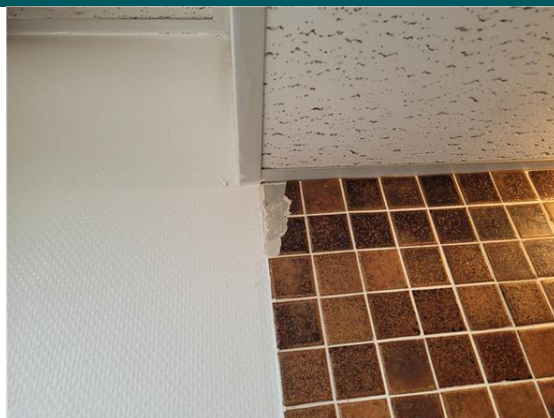
**PRELEVEMENT : P084**  
**OUVRAGE**

| Pièce ou local | Localisation | Matériau ou produit | PRESENCE OU ABSENCE D'AMIANTE : |
|---|---|---|---|
| 2ème - Bloc Sanitaires n°1 | Revêtement de mur - Mur | Colle grise de Faiences (5x5) | |

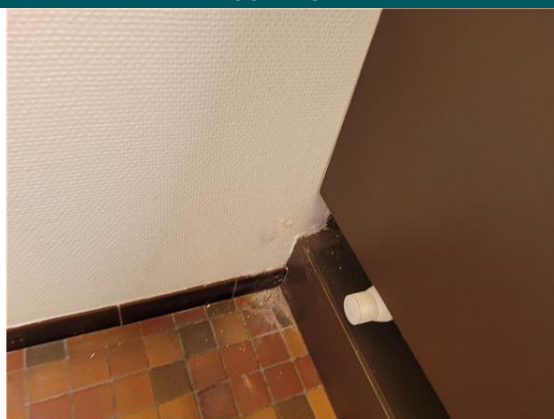
**PRELEVEMENT : P085**  
**OUVRAGE**

| Pièce ou local | Localisation | Matériau ou produit | PRESENCE OU ABSENCE D'AMIANTE : |
|---|---|---|---|
| 2ème - Bloc Sanitaires n°1 | Cloisons et mur maçonnés - Mur | Enduit plâtre | |

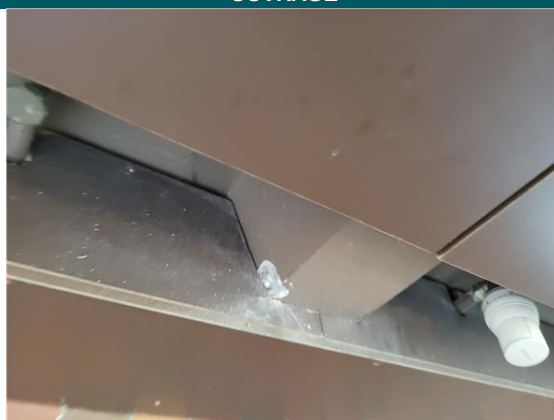
**PRELEVEMENT : P086**  
**OUVRAGE**

| Pièce ou local | Localisation | Matériau ou produit | PRESENCE OU ABSENCE D'AMIANTE : |
|---|---|---|---|
| 2ème - Bloc Sanitaires n°1 | Doublage Mur donnant sur l'Extérieur - Mur | Enduit plâtre | |

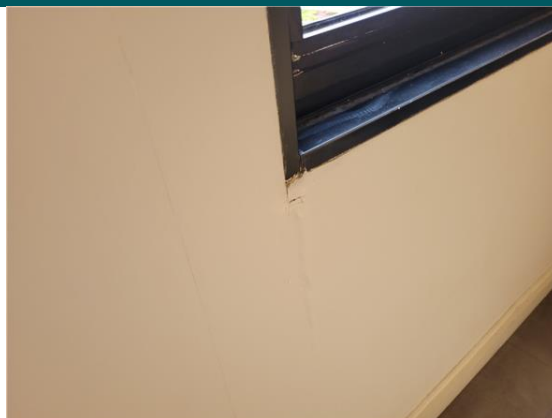
**PRELEVEMENT : P090**  
**OUVRAGE**

| Pièce ou local | Localisation | Matériau ou produit | PRESENCE OU ABSENCE D'AMIANTE : |
|---|---|---|---|
| 4ème - Couloir | Cloisons/Doublage<br>Mur Extérieur - Mur | Enduit plâtre | |

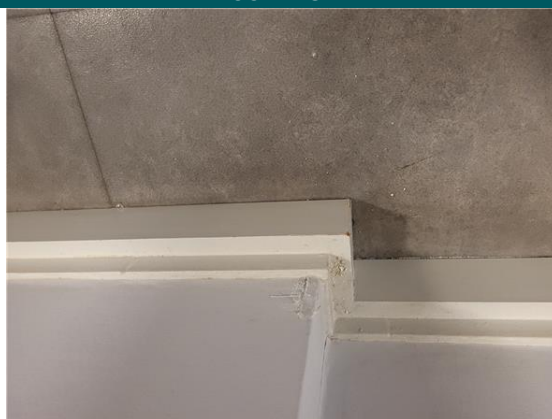
**PRELEVEMENT : P091**  
**OUVRAGE**

| Pièce ou local | Localisation | Matériau ou produit | PRESENCE OU ABSENCE D'AMIANTE : |
|---|---|---|---|
| 4ème - Couloir | Faux-plafond n°3 -<br>Plafond | Panneaux | |

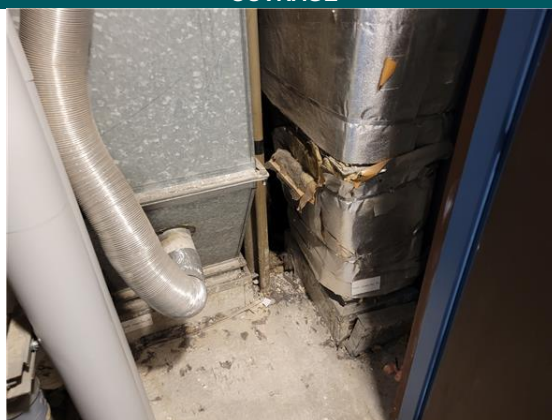
**PRELEVEMENT : P092**  
**OUVRAGE**

| Pièce ou local | Localisation | Matériau ou produit | PRESENCE OU ABSENCE D'AMIANTE : |
|---|---|---|---|
| 4ème - Gaine<br>Technique Ventilation<br>n°3 | Conduit de ventilation<br>(volet coupe feu) n°2 -<br>Toutes zones | Plaque fibreuse | |

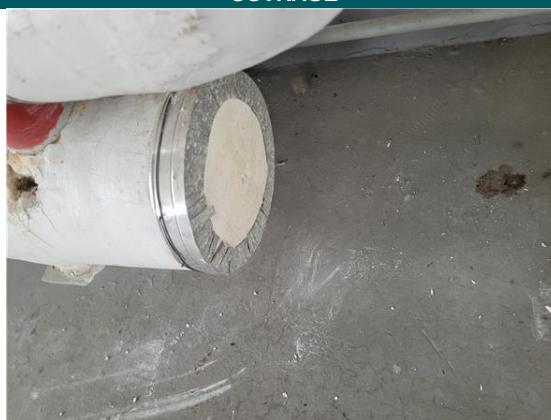
**PRELEVEMENT : P095**  
**OUVRAGE**

| Pièce ou local | Localisation | Matériau ou produit | PRESENCE OU ABSENCE D'AMIANTE : |
|---|---|---|---|
| 4ème - Chaufferie Gaz | Conduit de fluides n°1<br>- Toutes zones | Embout plâtre | |

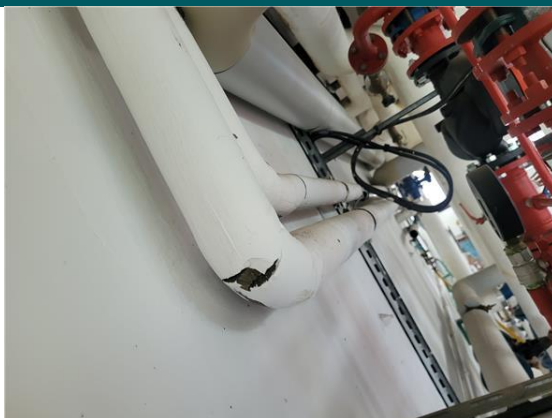
**PRELEVEMENT : P099**  
**OUVRAGE**

| Pièce ou local | Localisation | Matériau ou produit | PRESENCE OU ABSENCE D'AMIANTE : |
|---|---|---|---|
| 4ème - Chaufferie Gaz | Conduit de fluides n°2<br>- Toutes zones | Peinture sur<br>calorifugeage<br>mousse PU noire | |
