## **RAPPORT DE DIAGNOSTIC**

**Réfection des façades des bâtiments Niepce et Cassin du CNED**

**version PRO-DCE**

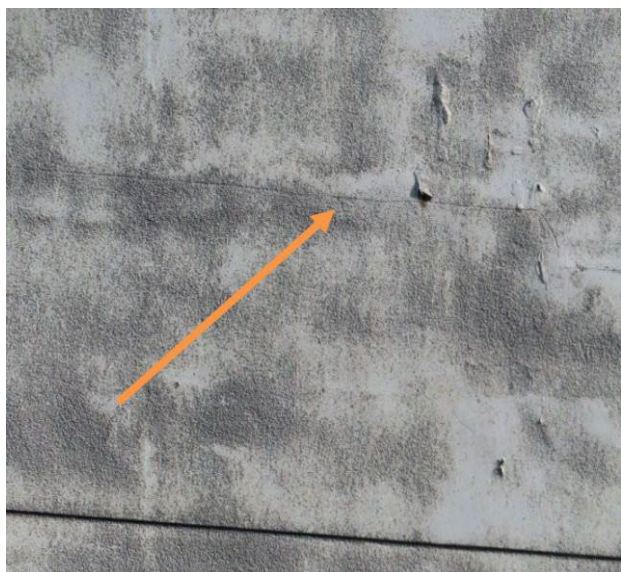
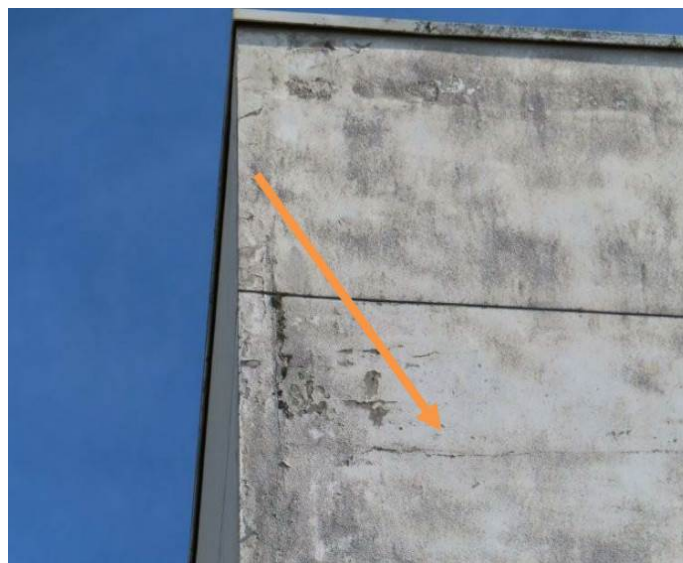
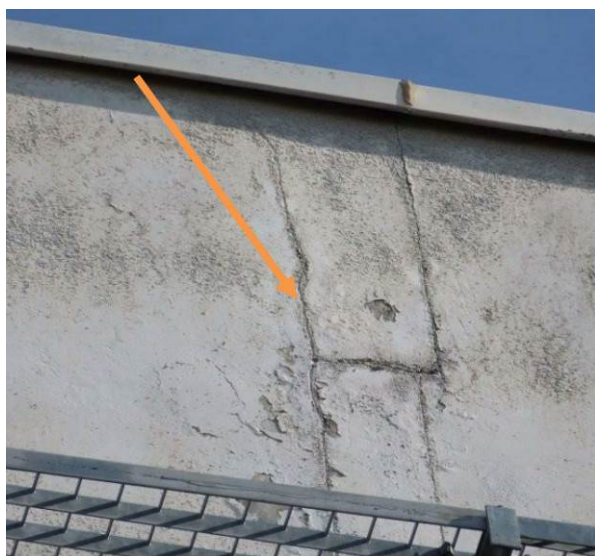
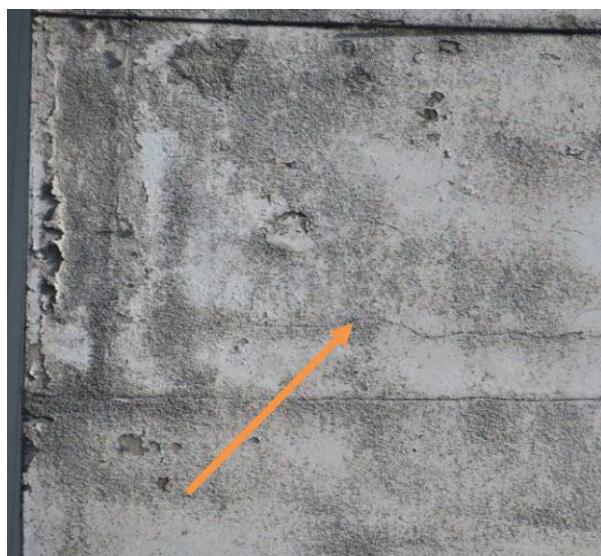
Les supports présentent des fissures inférieures à 1mm.

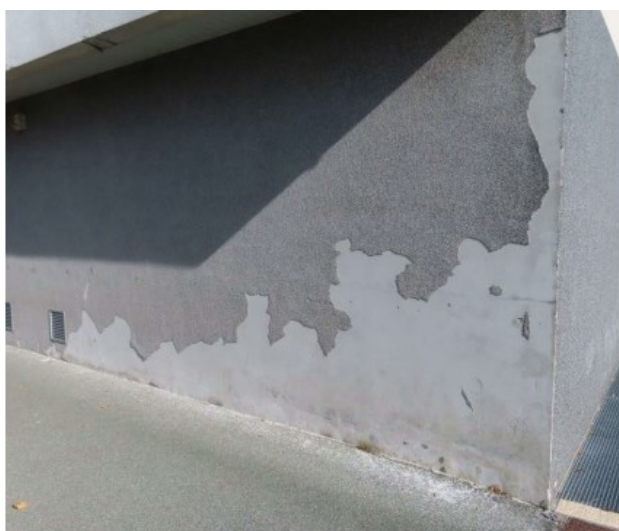
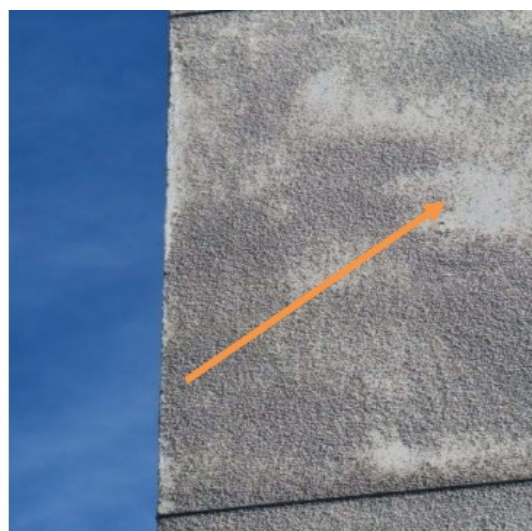
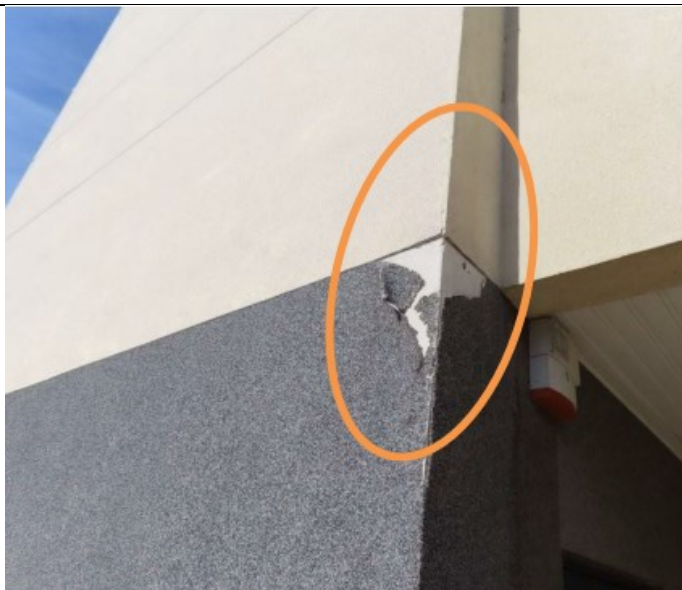
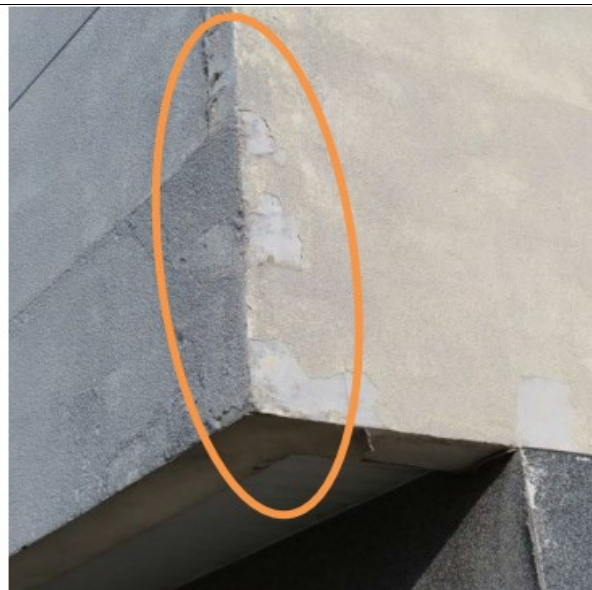
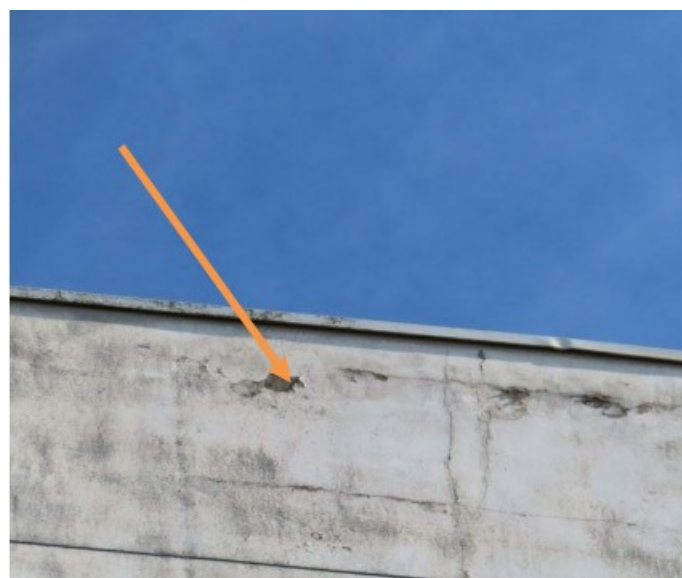
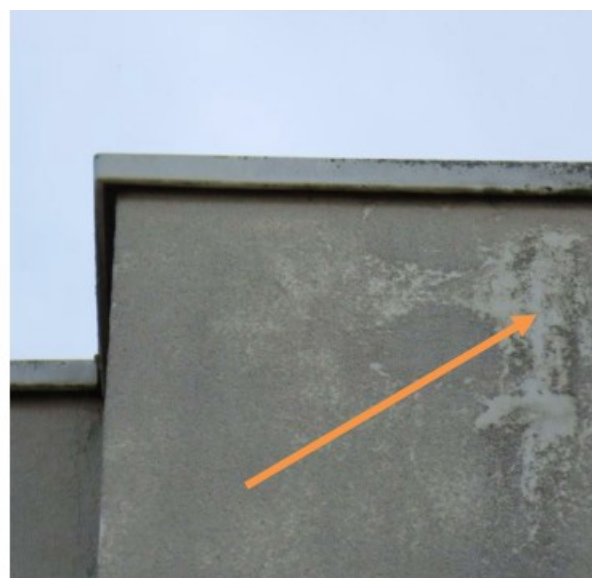
Le support présente également des traces de micro-organismes et de moisissures à éliminer.

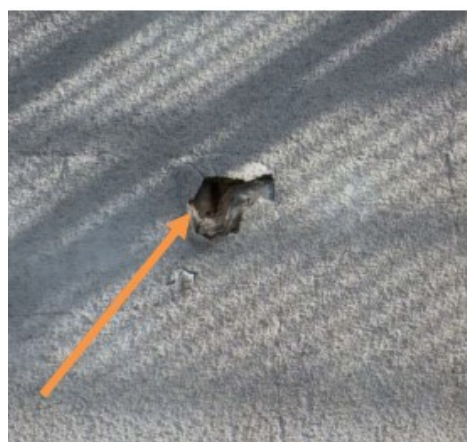
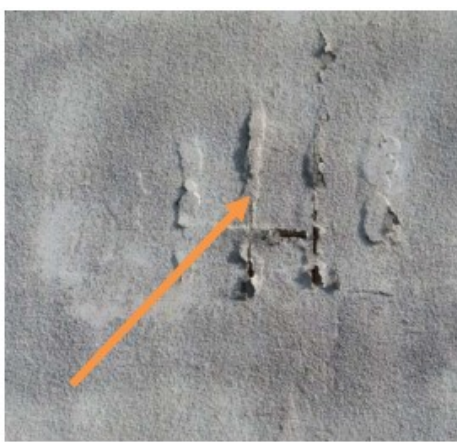
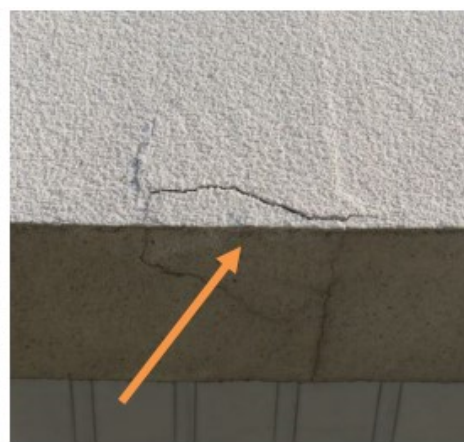
Il a été observé des zones de béton dégradées par corrosion des armatures.

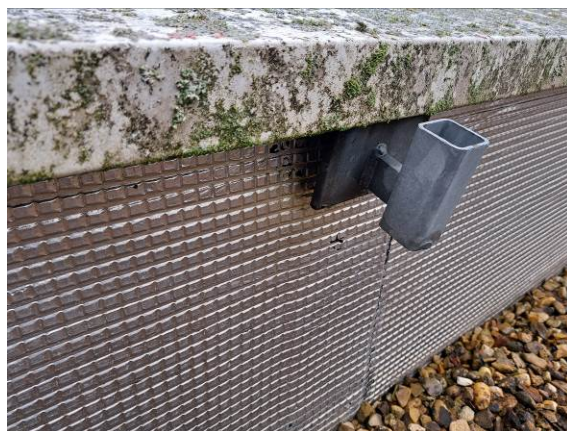
Ces éléments, altérés par le temps, présentent un encrassement notable et devront faire l'objet d'un nettoyage.

La pente des coiffe, orientée vers la couverture, est conservée : conforme.

Les fixations ne présentent à ce jour aucun signe de dégradation

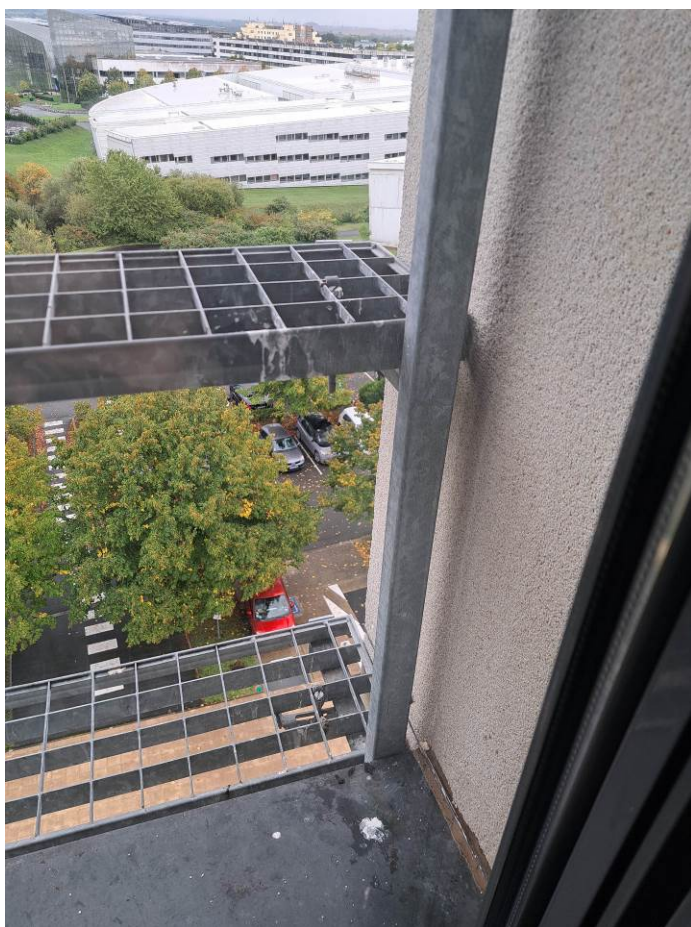
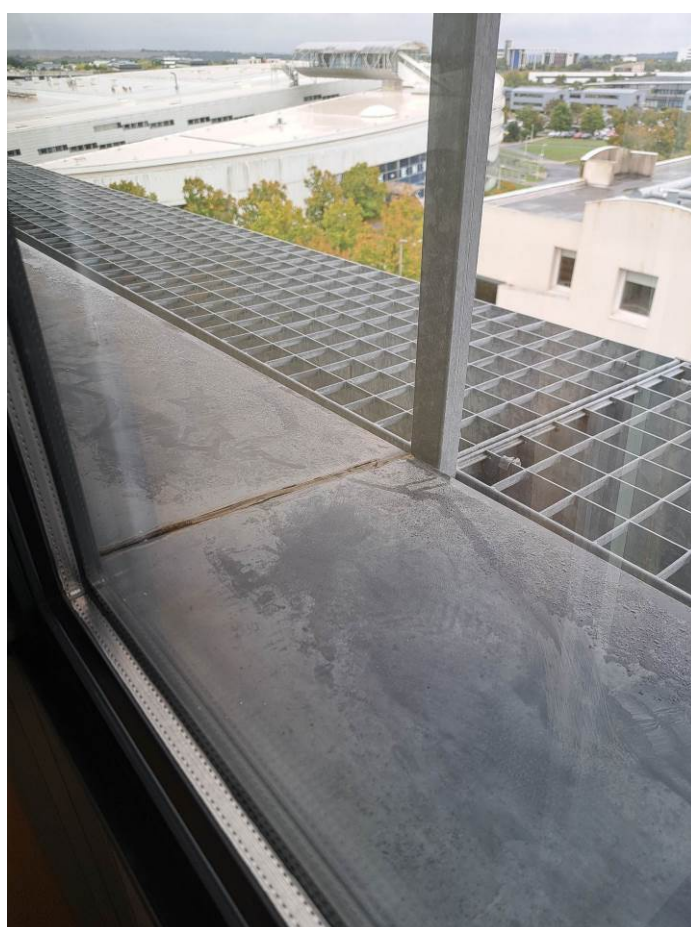
Certains joints présentent des signes de vieillissement, tels que des craquelures ou des retraits.

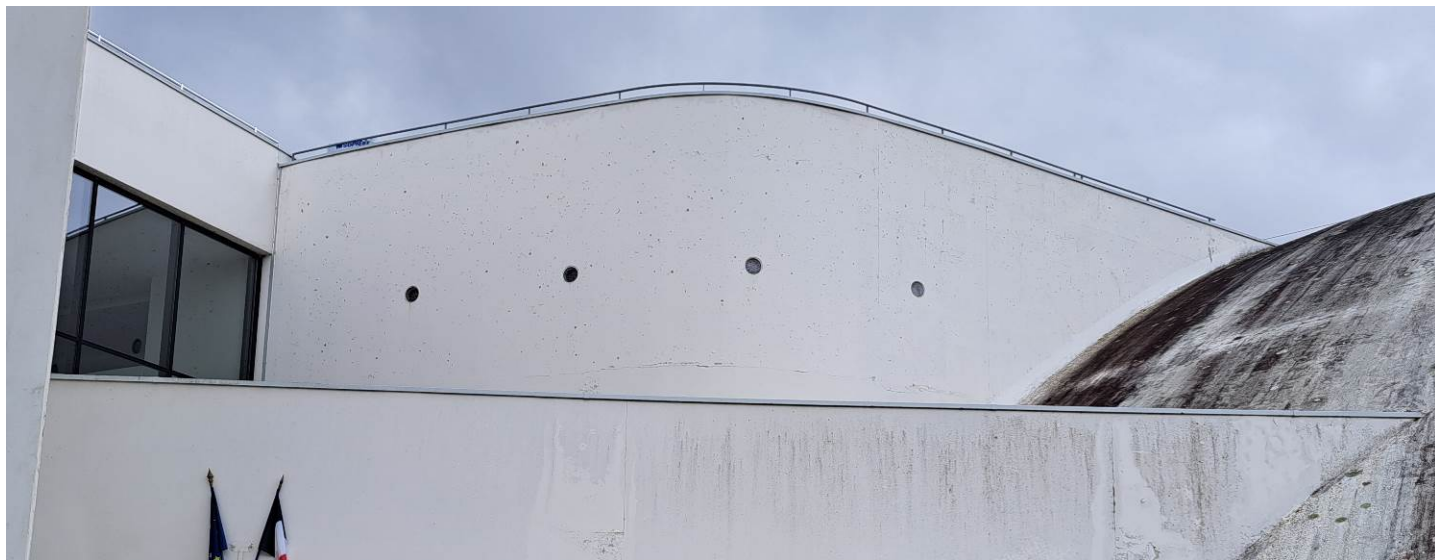
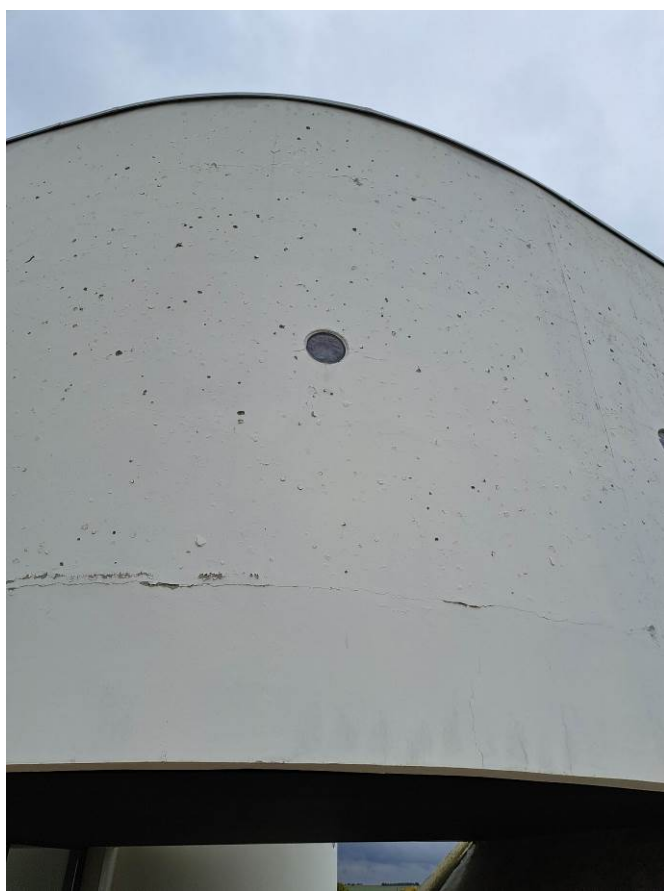
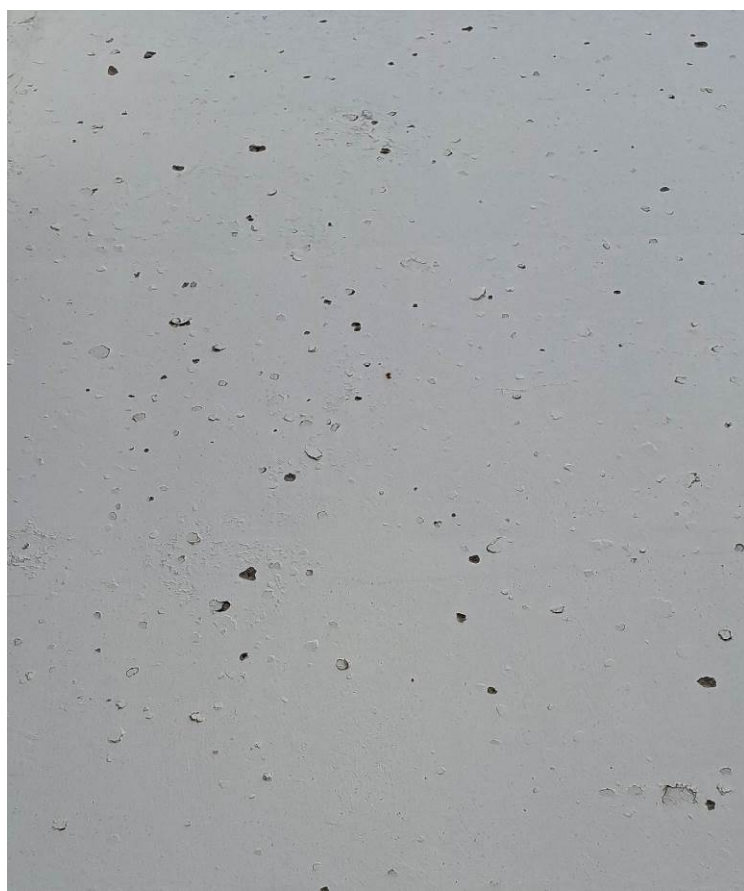
Des éclats de béton sont visibles sur plusieurs façades. Ils sont issus soit à des chocs (notamment au droit des passages) soit à une corrosion des aciers provoquant des détachements de morceaux de béton (enrobage des aciers insuffisants).

Cette dernière est particulièrement visible depuis la terrasse haute de l'entrée, sur la façade arrondie située au R+1 (circulation accès amphithéâtre).

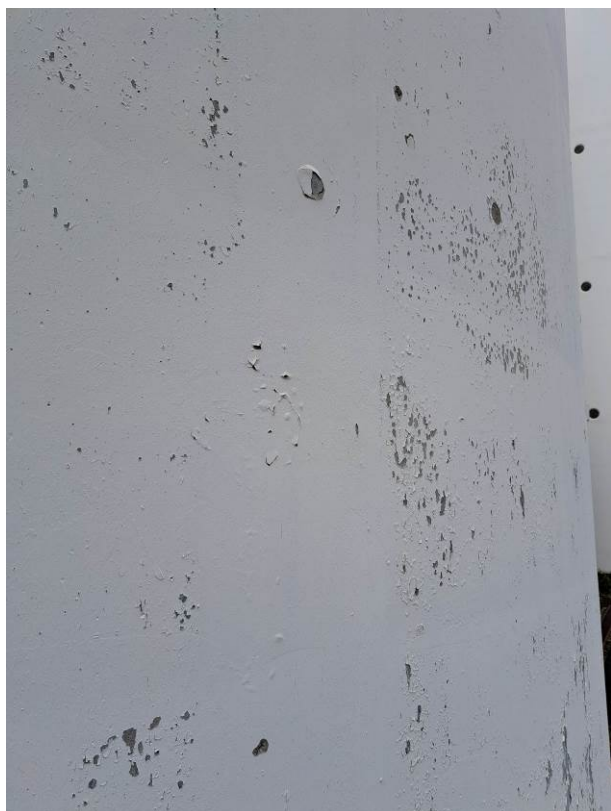
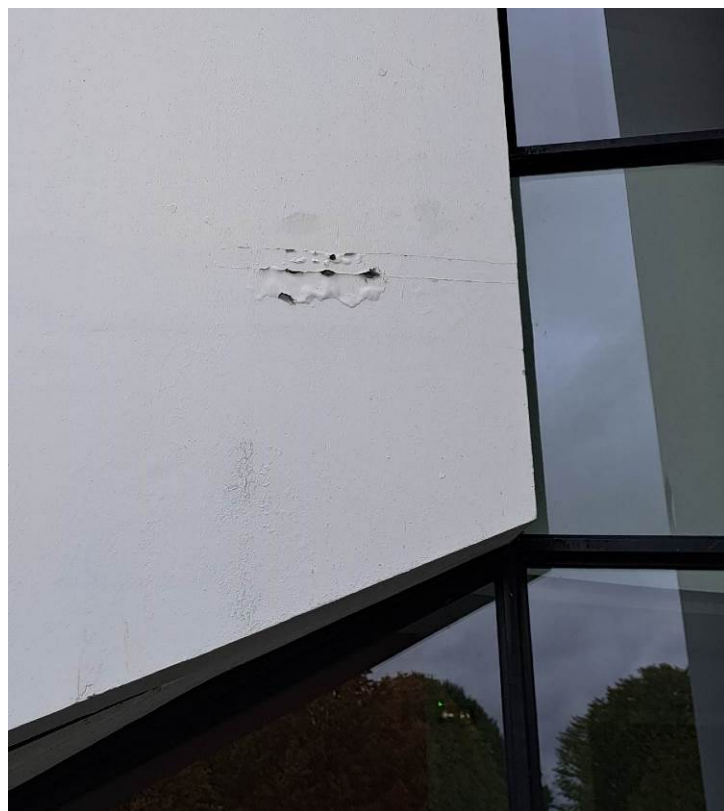
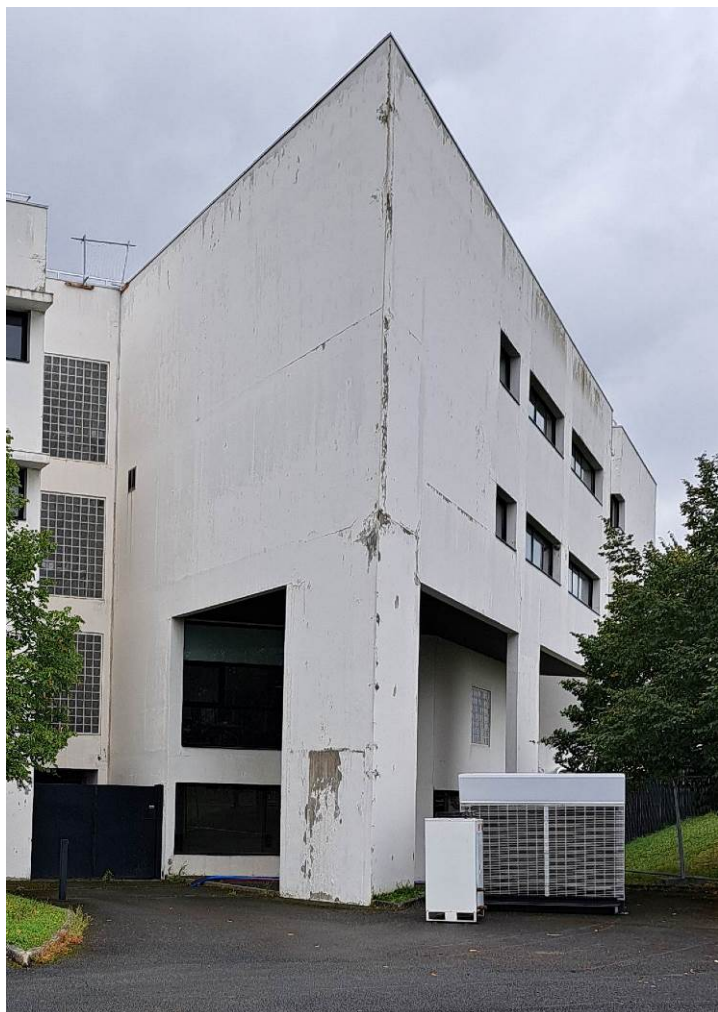
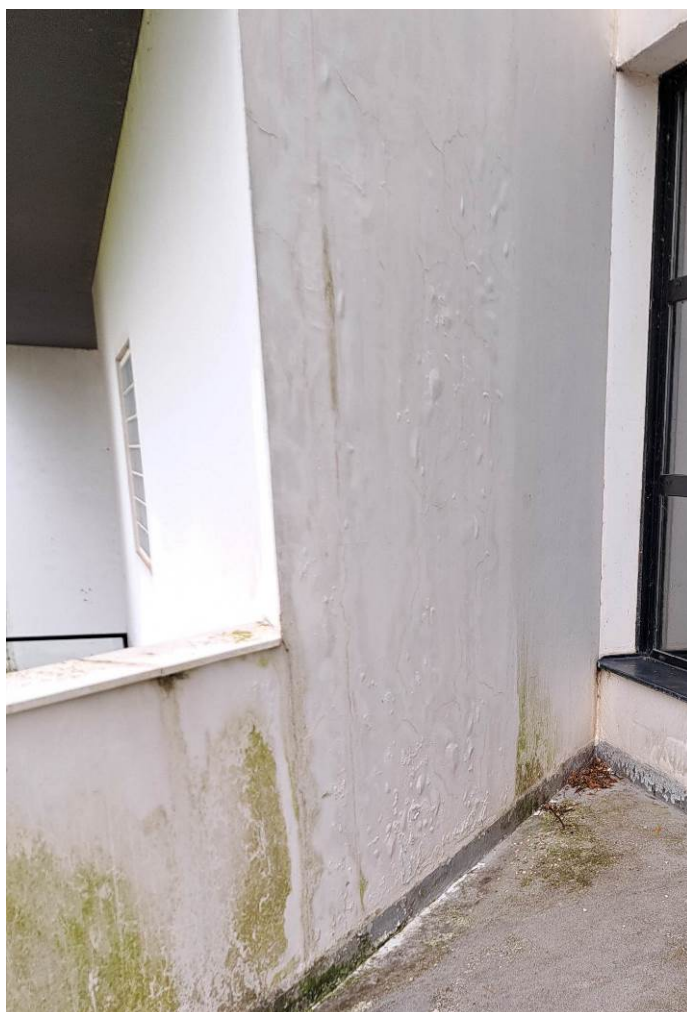
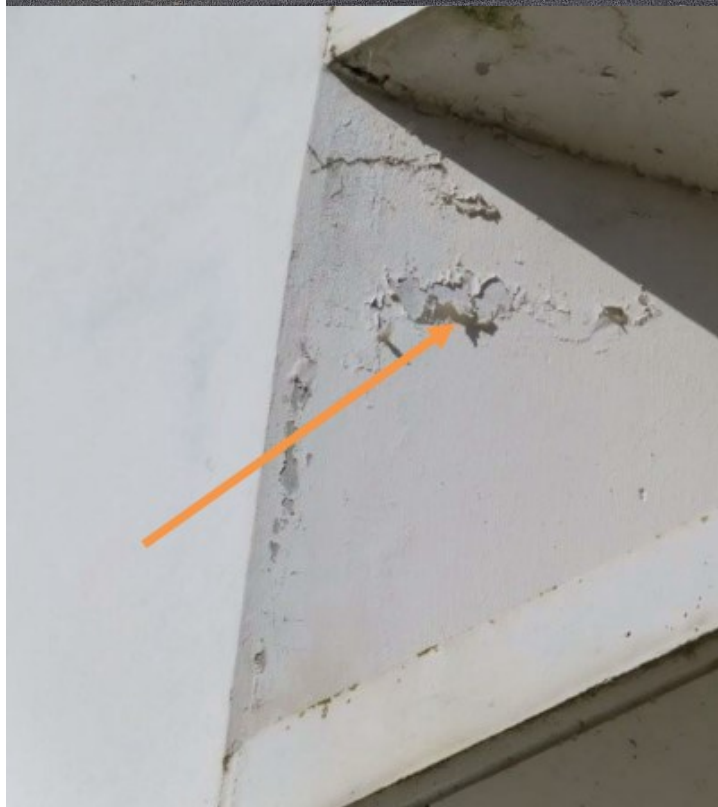
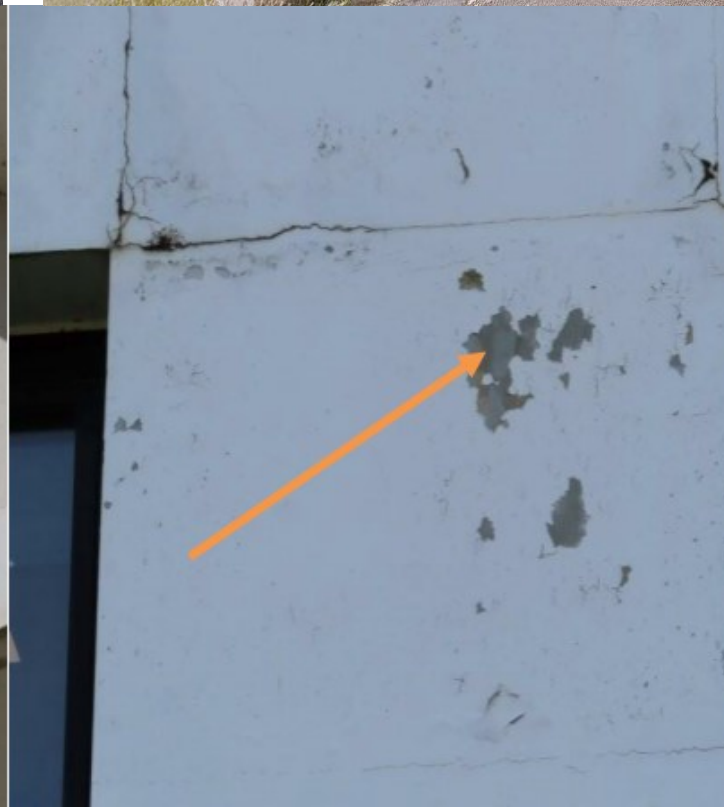
Des cloques sous peinture dénoncent la présence d'humidité (soit par infiltrations soit par remontées) ou due à une mauvaise adhérence au support.

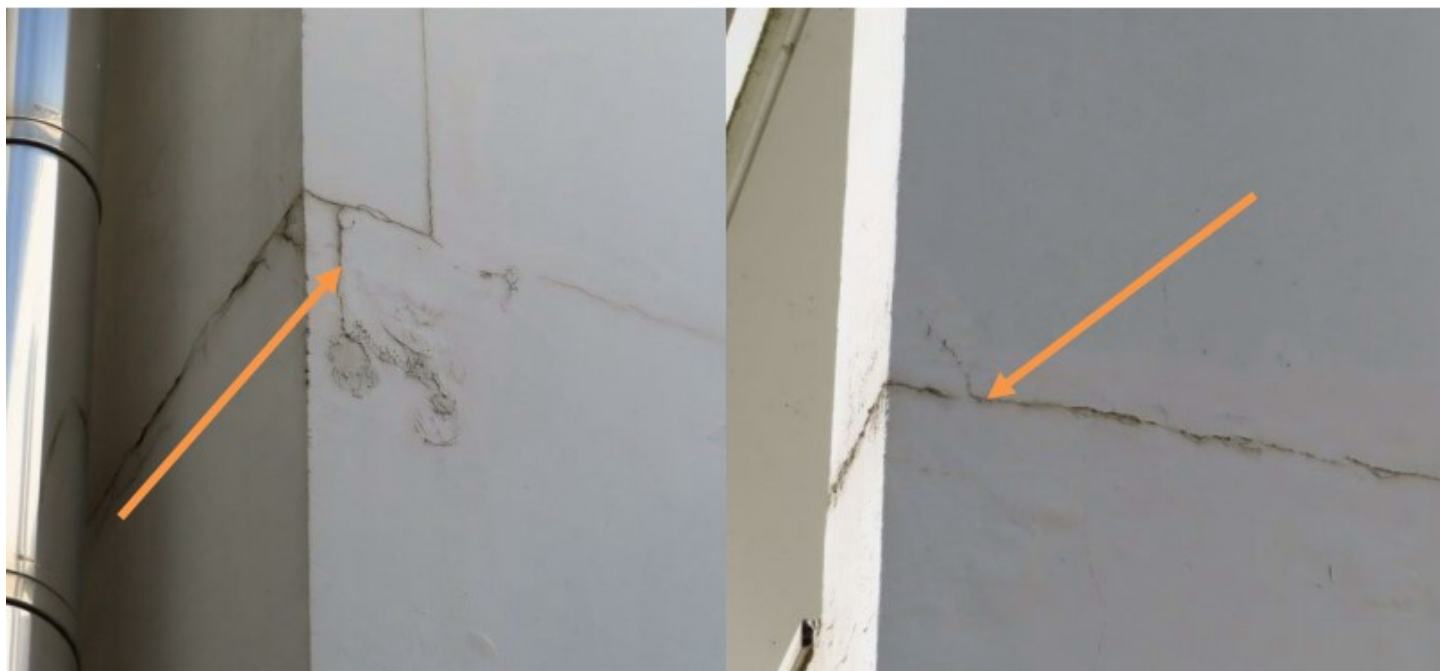
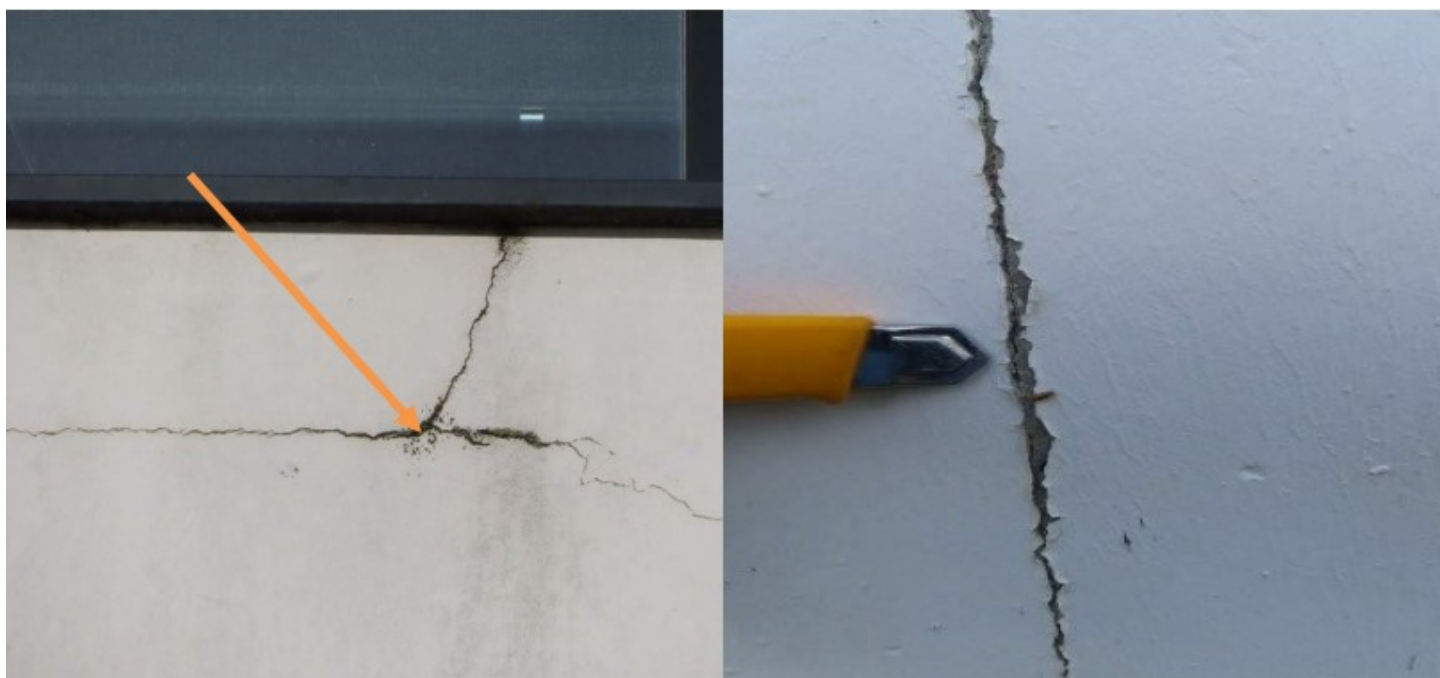
Les supports présentent des fissures inférieures à 1mm.

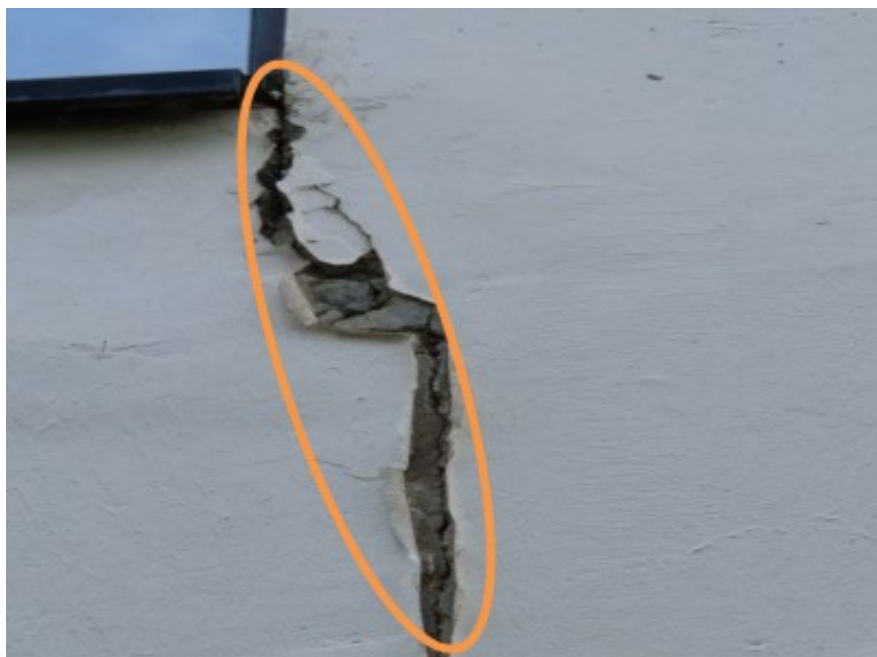
Mais également une lézarde (fissure > à 2mm) : A traiter avant remise en peinture.

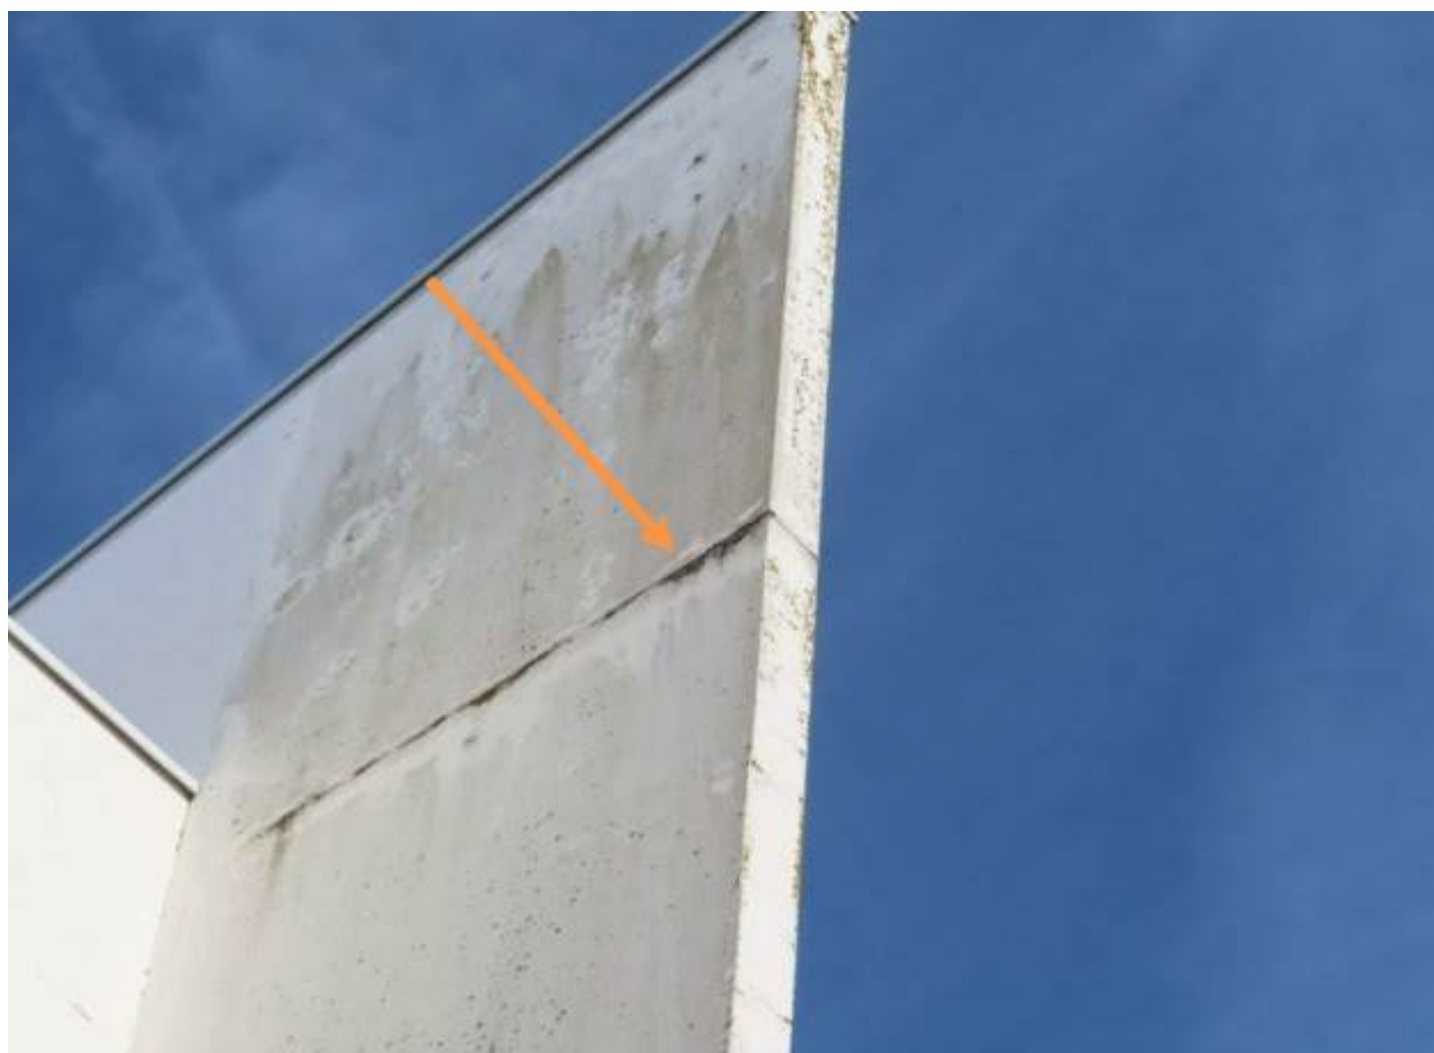
Le support présente également des traces de micro-organismes et de moisissures à éliminer

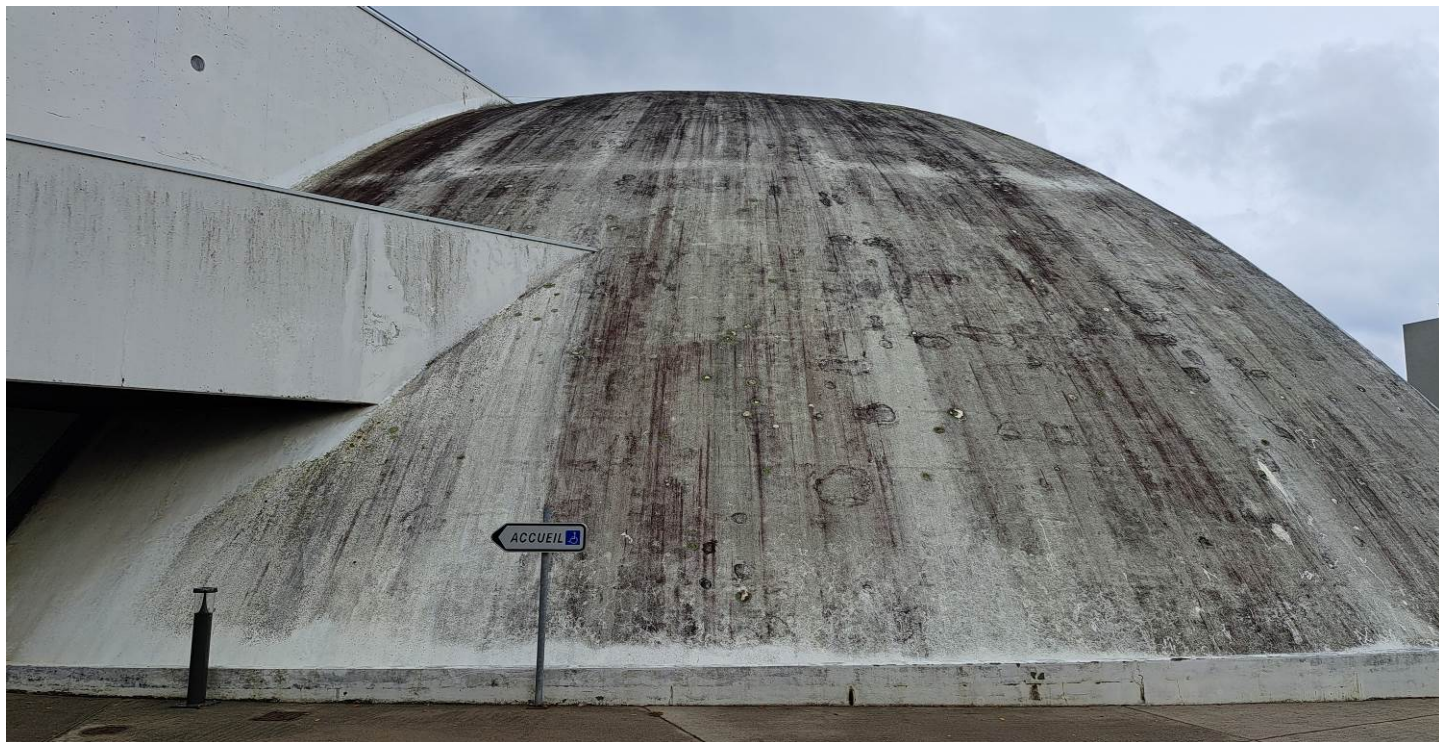
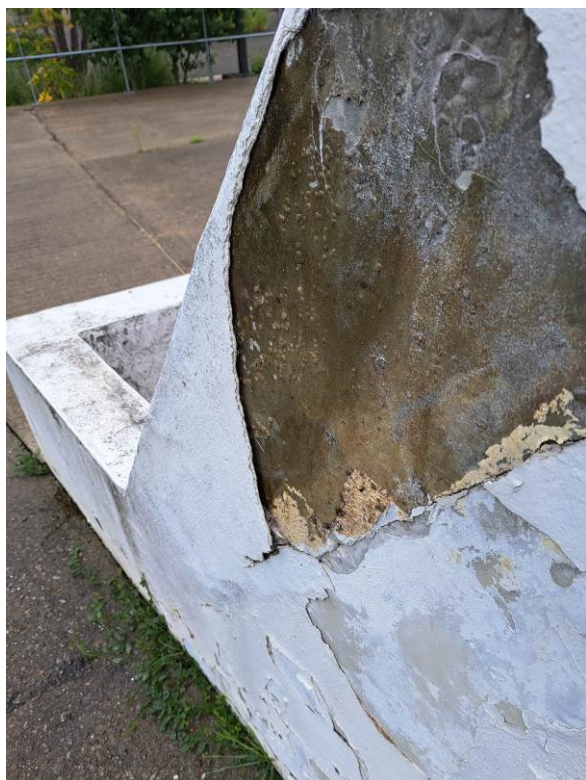
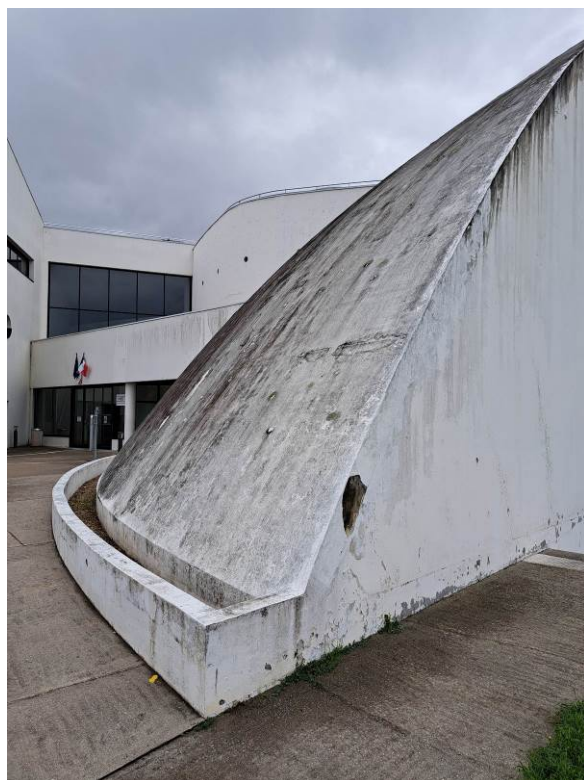
L'étanchéité présente des désordres importants à traiter dans les meilleurs délais (infiltration, pénétration sous le support, étanchéité non continue).

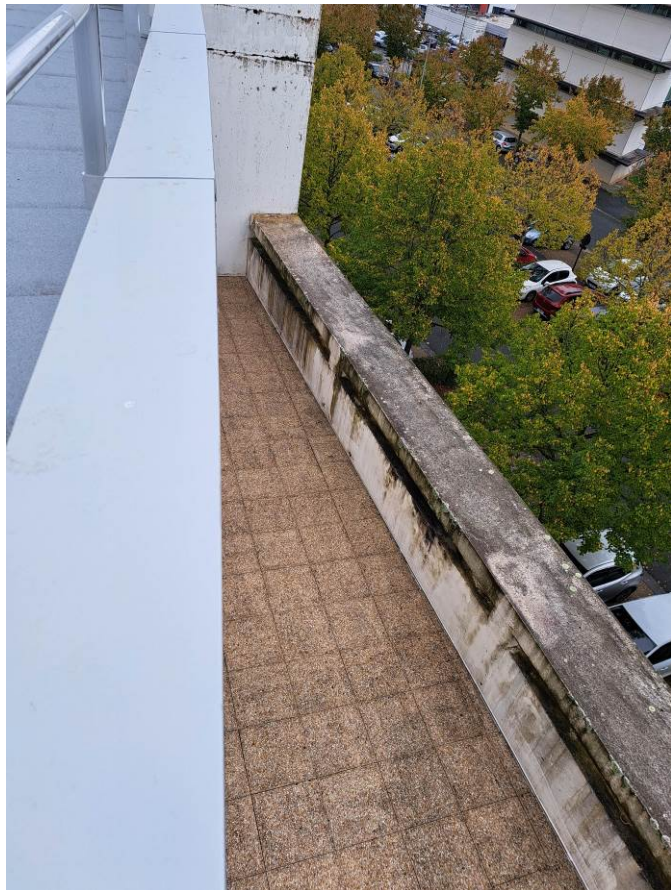
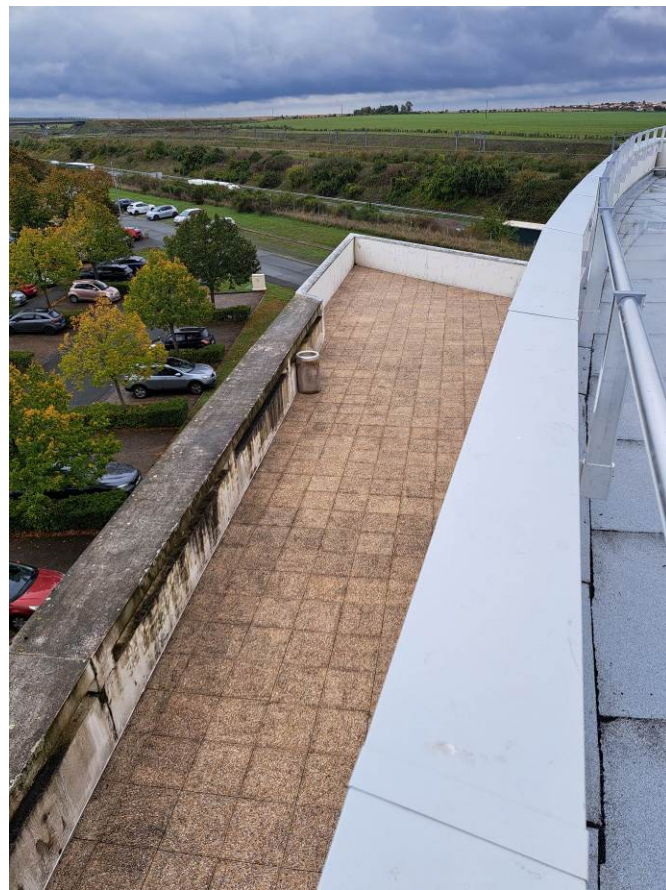
Contrairement aux couvertures du R+2, les acrotères n'ont pas été ravalés. Ils seront à reprendre dans le cadre du marché.

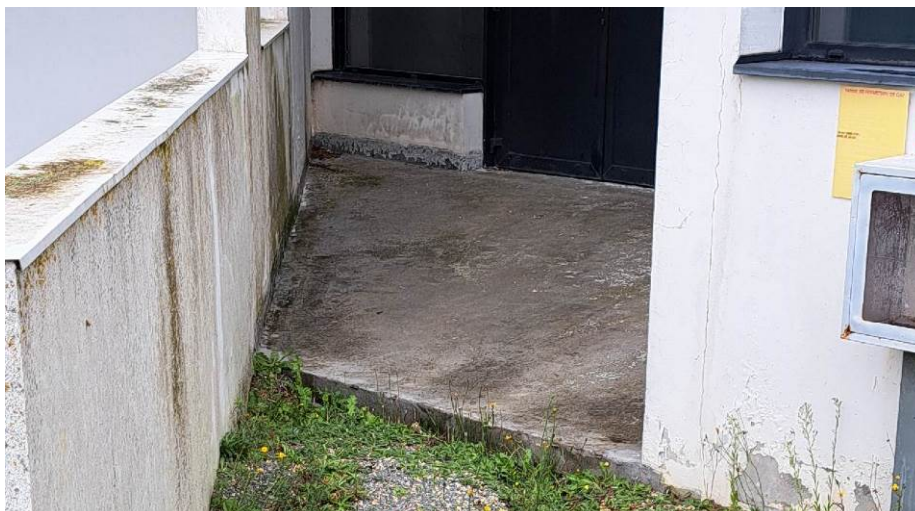
Bien qu'aucune infiltration n'ait été constatée à ce jour, l'état vieillissant de l'étanchéité nécessite de prévoir une réfection à court terme afin de prévenir tout risque de fuite ou d'infiltration future.

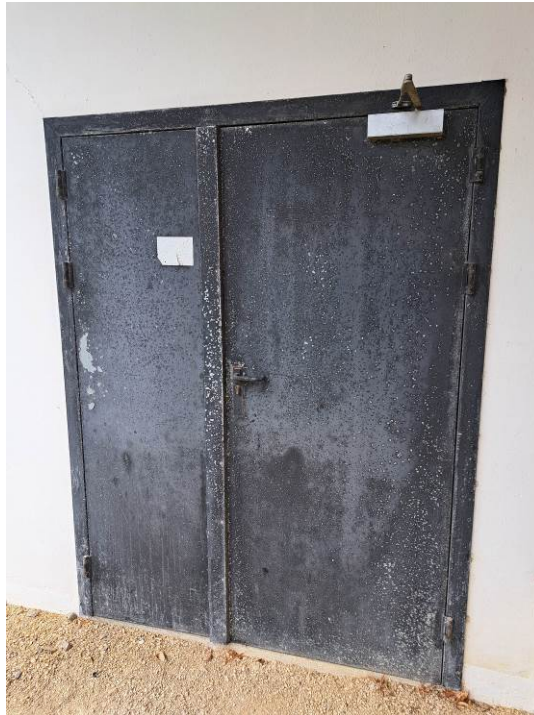
Certaines portes métalliques présentent des signes de dégradation liés au temps, notamment une oxydation des parements extérieurs qui altère le revêtement laqué.

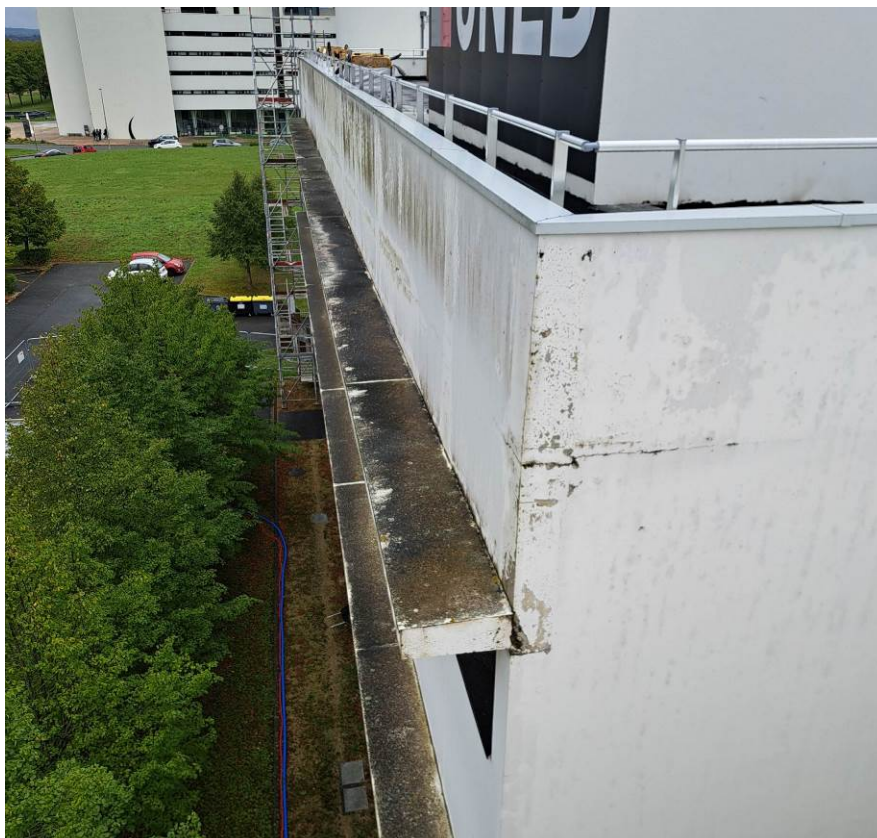
Certaines menuiseries extérieures sont surmontées d'une casquette en béton armé recouverte d'une tôle pliée laquée. Ces éléments sont fortement altérés et encrassés par les intempéries successives, rendant leur nettoyage difficile, voire inefficace.

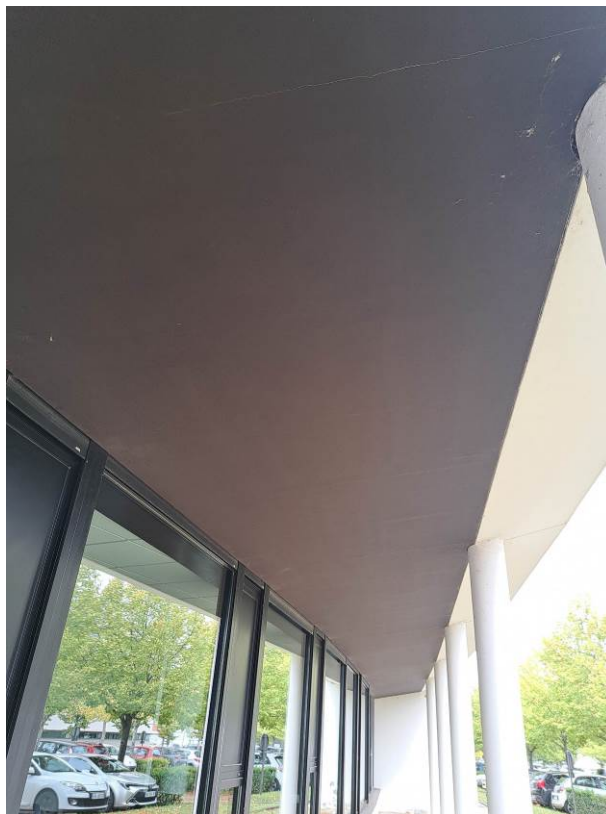
Les sous-faces sont revêtues d'un parement rigide, vraisemblablement constitué de plaques de plâtre hydrofuges, avec une finition peinture. Ces ouvrages sont dans un état convenable et ne présentent pas de dégradations. Un ratissage suivi d'une mise en peinture permettra de remettre ces éléments en état et d'améliorer leur aspect.

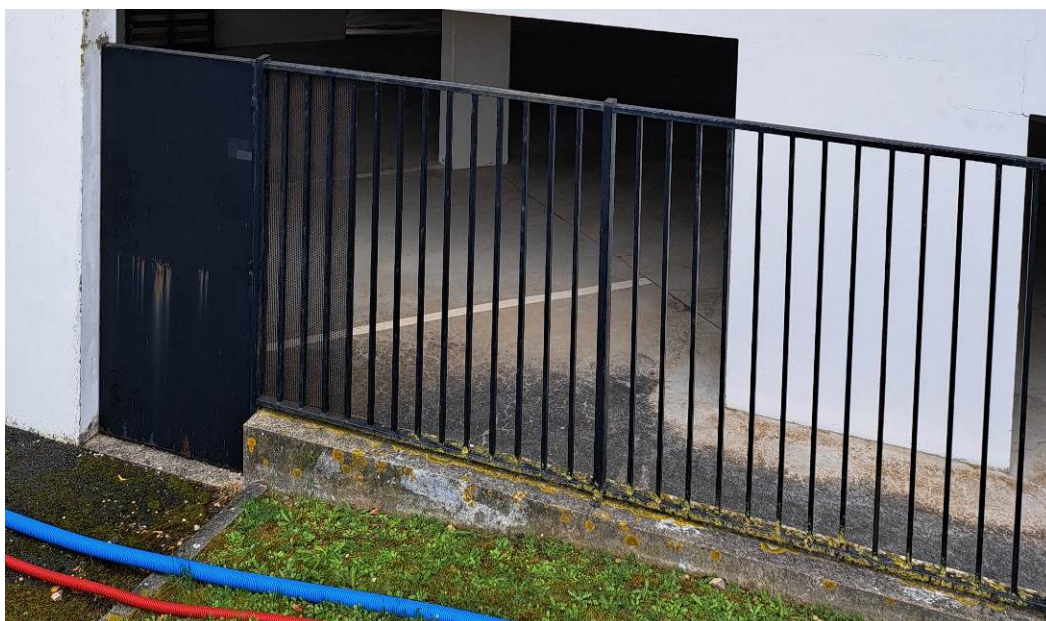
Le bâtiment est sécurisé par des clôtures et des portes métalliques. La peinture de ces éléments est altérée par le temps et présente des traces de lichens. Un nettoyage approfondi suivi d'une remise en peinture est nécessaire pour restaurer leur aspect et assurer leur durabilité.
