Rapport de mission de repérage des matériaux et produits contenant de l'amiante dans les immeubles bâtis avant réalisation de travaux

Numéro de dossier : 230135_p03 V3
Date du repérage : 20/03/2025

**Bâtiment Rhône
Quai Chauveau
69009 LYON**

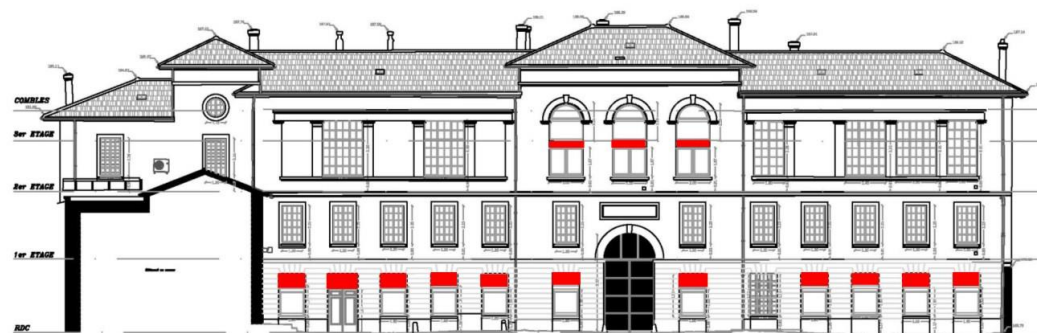
M0102 - Plaques de fibres-ciment (imposte)
Présence d'amiante

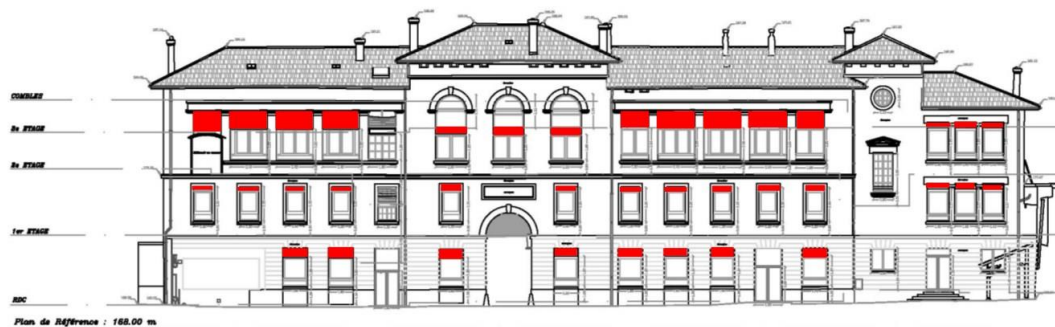
M0102 - Plaques de fibres-ciment (imposte)
Présence d'amiante
