## DOSSIER DE DIAGNOSTIC TECHNIQUE

**Référence : 002ER777025**

Réhabilitation d'une partie de la salle  
"restauration" de la réserve attenante  
et des sanitaires pour une superficie  
cumulée d'environ 100 m<sup>2</sup>  
63, BOULEVARD SAINT-JEAN

## Rapport de repérage des matériaux et produits contenant de l'amiante avant réalisation de travaux dans un immeuble bâti

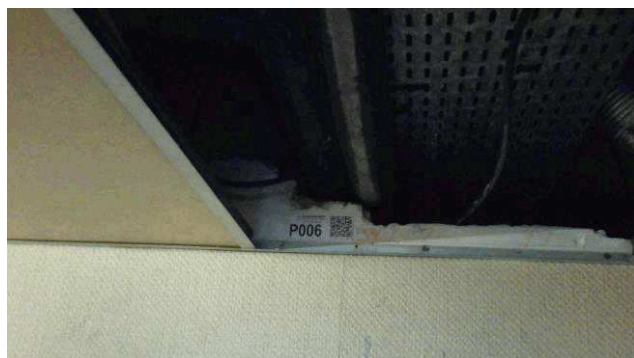
002ER777025 n°6 - 2 (P6) - RDC-Bâtiment A - Vol 3  
(Sanitaires)

| Plan | Localisation | Composant | Partie composant | Réf action | Observation | Précision loc. | Ref photo | Ref Prél. | Descriptif | Résultat | Conclusion | Etat Cons |
|---|---|---|---|---|---|---|---|---|---|---|---|---|
| RDC-Bâtiment A | Vol 3 (Sanitaires) | Cloisons légères ou préfabriquées | Enduits plâtre | P6 | Réalisation d'un prélèvement | Cloisons séparative, pièces humides. | 002ER777025 n°6 - 2 | P6 | Peinture / Plâtre - Effritable / Effritable - Rouge / Blanc | Négatif | Négatif sur analyse | |

| Ref action | Categorie | Composant | Materiau | Localisation | Observation |
|---|---|---|---|---|---|
| P6 | Parois verticales intérieures et enduits | Cloisons légères ou préfabriquées | Peinture / Plâtre - Effritable / Effritable - Rouge / Blanc - Cloisons séparative, pièces humides. - | RDC-Bâtiment A - Vol 3 (Sanitaires) | |

| Remarque concernant le prélèvement | Cloisons séparative, pièces humides.<br>Le client a demandé à n'analyser que la couche Plâtre Effritable Blanc Beige | | |

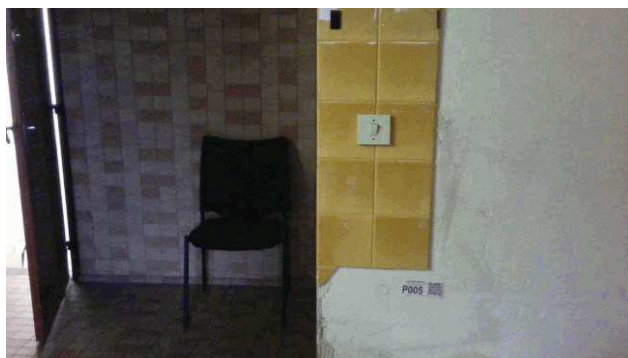
002ER777025 n°5 - 2 (P5) - RDC-Bâtiment A - Vol 1  
(Réserve cuisine)

| Plan | Localisation | Composant | Partie composant | Réf action | Observation | Précision loc. | Ref photo | Ref Prél. | Descriptif | Résultat | Conclusion | Etat Cons |
|---|---|---|---|---|---|---|---|---|---|---|---|---|
| RDC-Bâtiment A | Vol 1 (Réserve cuisine) | Murs et cloisons | Enduits plâtre | P5 | Réalisation d'un prélèvement | Mur de refend, pièces humides. | 002ER777025 n°5 - 2 | P5 | Plâtre - Effritable - Blanc | Négatif | Négatif sur analyse | |

| Ref action | Categorie | Composant | Materiau | Localisation | Observation |
|---|---|---|---|---|---|
| P5 | Parois verticales intérieures et enduits | Murs et cloisons | Plâtre - Effritable - Blanc - Mur de refend, pièces humides. - | RDC-Bâtiment A - Vol 1 (Réserve cuisine) | |

| Remarque concernant le prélèvement | Mur de refend, pièces humides. | | |

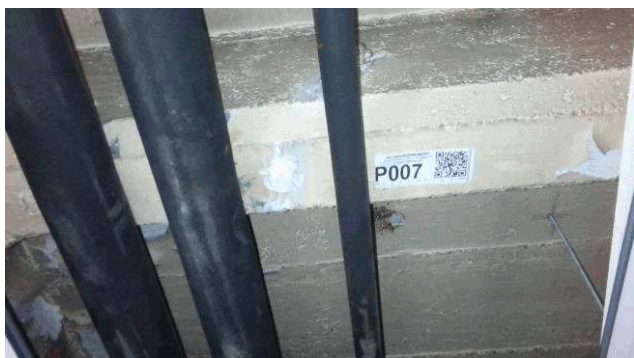
002ER777025 n°7 - 2 (P7) - RDC-Bâtiment A - Vol 1  
(Réserve cuisine)

| Plan | Localisation | Composant | Partie composant | Réf action | Observation | Précision loc. | Ref photo | Ref Prél. | Descriptif | Résultat | Conclusion | Etat Cons |
|---|---|---|---|---|---|---|---|---|---|---|---|---|
| RDC-Bâtiment A | Vol 1 (Réserve cuisine) | Plafonds | Enduits plâtre | P7 | Réalisation d'un prélèvement | Sous-face de plancher béton, pièces humides. | 002ER777025 n°7 - 2 | P7 | Peinture / Enduit - Effritable / Beige / Blanc | Négatif | Négatif sur analyse | |

| Ref action | Categorie | Composant | Materiau | Localisation | Observation |
|---|---|---|---|---|---|
| P7 | Plafond et faux-plafonds | Plafonds | Peinture / Enduit - Effritable / Effritable - Beige / Blanc - Sous-face de plancher béton, pièces humides. - | RDC-Bâtiment A - Vol 1 (Réserve cuisine) | |

| Remarque concernant le prélèvement | Sous-face de plancher béton, pièces humides.<br>Le client a demandé à n'analyser que les couches Plâtre Effritable Blanc Beige, Ciment Effritable Gris | | |

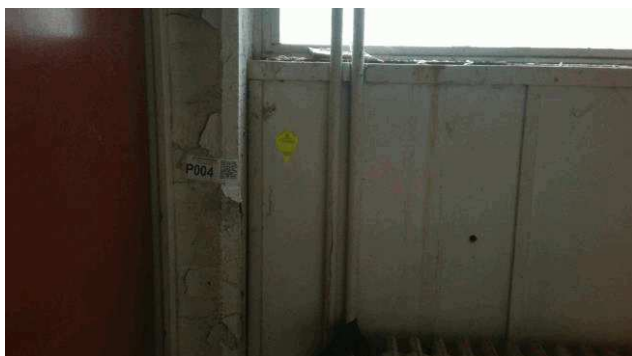
002ER777025 n°4 - 2 (P4) - RDC-Bâtiment A - Vol 1  
(Réserve cuisine)

| Plan | Localisation | Composant | Partie composant | Réf action | Observation | Précision loc. | Ref photo | Ref Prél. | Descriptif | Résultat | Conclusion | Etat Cons |
|---|---|---|---|---|---|---|---|---|---|---|---|---|
| RDC-Bâtiment A | Vol 1 (Réserve cuisine) | Murs et cloisons | Enduits plâtre | P4 | Réalisation d'un prélèvement | Donnant sur l'extérieur, pièces humides. | 002ER777025 n°4 - 2 | P4 | Peinture / Enduit / Ciment - Effritable / Effritable / Beige Blanc / Blanc / Gris | Négatif | Négatif sur analyse | |

| Ref action | Categorie | Composant | Materiau | Localisation | Observation |
|---|---|---|---|---|---|
| P4 | Parois verticales intérieures et enduits | Murs et cloisons | Peinture / Enduit / Ciment - Effritable / Effritable / Effritable - Beige Blanc / Blanc / Gris - Donnant sur l'extérieur, pièces humides. - | RDC-Bâtiment A - Vol 1 (Réserve cuisine) | |

| Remarque concernant le prélèvement | Donnant sur l'extérieur, pièces humides.<br>Le client a demandé à n'analyser que les couches Plâtre Effritable Blanc Beige, Ciment Effritable Gris | | |

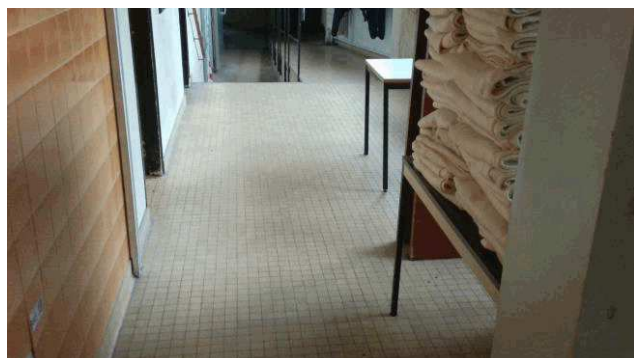
002ER777025 n°1 - 4 (P1) - RDC-Bâtiment A - Vol 1  
(Réserve cuisine)

| 002ER777025 n°1 - 4 (P1) | RDC-Bâtiment A - Vol 1<br>(Réserve cuisine) | Prélevement négatif |

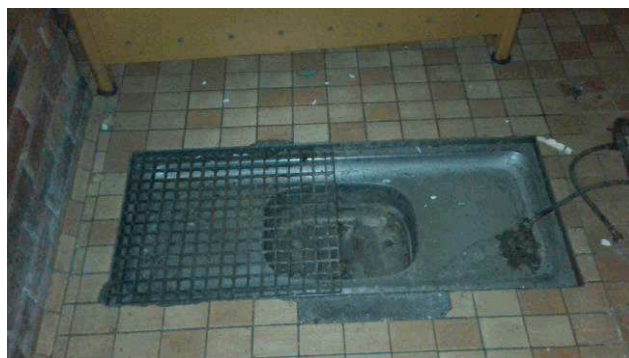
S43 - 6 (S43) - RDC-Bâtiment A - Vol 2 (Salle de  
restaurant 1)

| S43 - 6 (S43) | RDC-Bâtiment A - Vol 2<br>(Salle de restaurant 1) | Absence : pas d'amiante par nature |
