DOSSIER DE DIAGNOSTIC TECHNIQUE

RÉFÉRENCES	DÉSIGNATION DU BIEN	PROPRIÉTAIRE
Référence dossier : 25JRI461 Réalisé le : 25/03/2025 Référence bien : BATIMENT C - Aménagement d'un local associatif	Campus SCIENCES Boulevard des Aiguillettes 54500 Vandœuvre-lès- Nancy	UNIVERSITE DE LORRAINE 34 Cours Léopold 54052 NANCY CEDEX

**REPÉRAGE AMIANTE
AVANT TRAVAUX**

Référence : 25JRI461
Rapport du : 02/04/2025
BATIMENT C - Aménagement d'un local
associatif

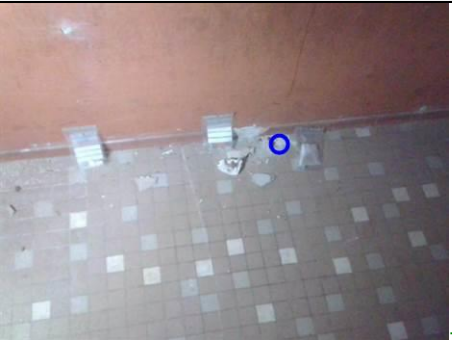
N° DE PRELEVEMENT	LOCALISATION	COMPOSANT DE LA CONSTRUCTION	DESCRIPTION	PHOTOS
P001	RDC - 860768	5 - Planchers et planchers techniques - Revêtements de sols	Colle de carrelage

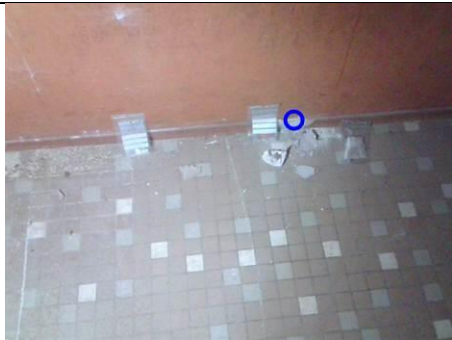
P002	RDC - 860768	3 - Parois verticales intérieures - Revêtements de murs, poteaux, cloisons, gaines, coffres	Colle de carrelage

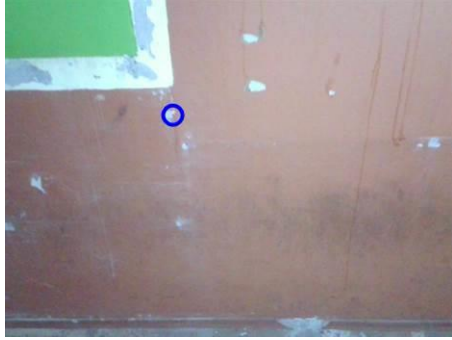
P003	RDC - 860768	3 - Parois verticales intérieures - Murs et cloisons maçonnés	Enduit à base de ciment lissé ou taloché

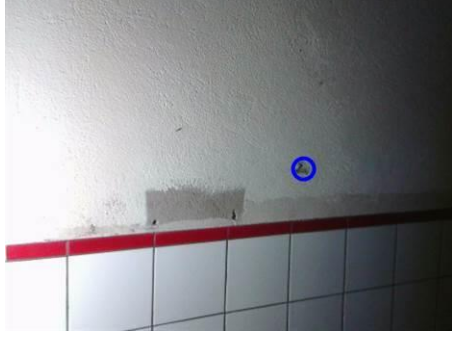
P004	RDC - 860769	3 - Parois verticales intérieures - Cloisons sèches (assemblées, préfabriquées)	Enduits à base de plâtre ou ciment projetés, lissés ou talochés

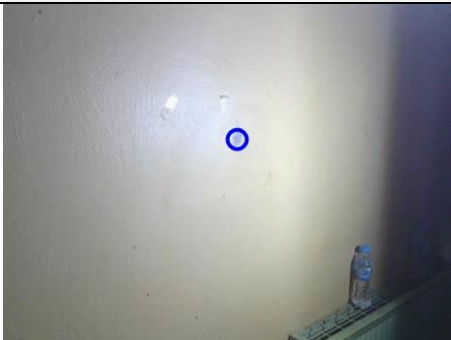
N° DE PRELEVEMENT	LOCALISATION	COMPOSANT DE LA CONSTRUCTION	DESCRIPTION	PHOTOS
P009	RDC - 860768	3 - Parois verticales intérieures - Murs et cloisons maçonnés	Enduit à base de ciment lissé ou taloché

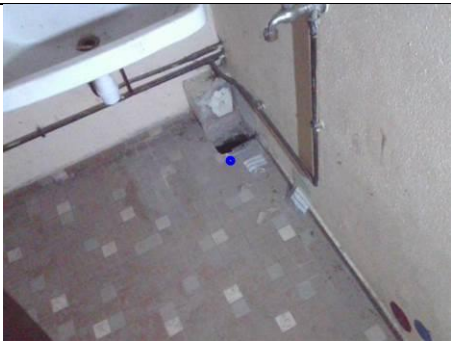
P010	RDC - 860756	5 - Planchers et planchers techniques - Revêtements de sols	Colle de carrelage

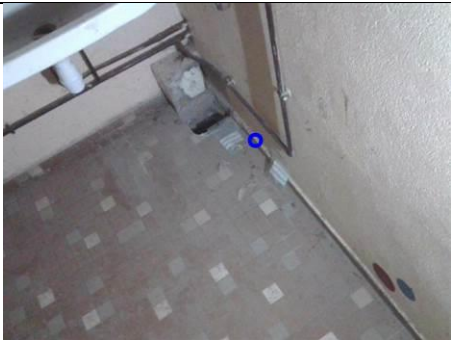
N° DE PRELEVEMENT	LOCALISATION	COMPOSANT	PARTIE DE COMPOSANT	DESCRIPTION	ETAT DE DEGRADATION
P011	RDC - 860757	3 - Parois verticales intérieures - Revêtements de murs, poteaux, cloisons, gaines, coffres	Colle de carrelage	Colle de carrelage	Etat d'usage
	RDC - 860755	3 - Parois verticales intérieures - Revêtements de murs, poteaux, cloisons, gaines, coffres	Colle de carrelage	Colle de carrelage	Etat d'usage
	RDC - 860769	3 - Parois verticales intérieures - Revêtements de murs, poteaux, cloisons, gaines, coffres	Colle de carrelage	Colle de carrelage	Etat d'usage
P011	RDC - 860756	3 - Parois verticales intérieures - Revêtements de murs, poteaux, cloisons, gaines, coffres	Colle de carrelage	Colle de carrelage	Etat d'usage
P011	RDC - 860758	3 - Parois verticales intérieures - Revêtements de murs, poteaux, cloisons, gaines, coffres	Colle de carrelage	Colle de carrelage	Etat d'usage
	RDC - 860761	3 - Parois verticales intérieures - Revêtements de murs, poteaux, cloisons, gaines, coffres	Colle de carrelage	Colle de carrelage	Etat d'usage

P011	RDC - 860756	3 - Parois verticales intérieures - Revêtements de murs, poteaux, cloisons, gaines, coffres	Colle de carrelage

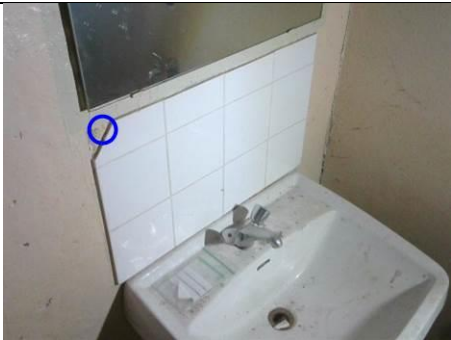
P012	RDC - 860756	3 - Parois verticales intérieures - Revêtements de murs, poteaux, cloisons, gaines, coffres	Colle de faïence

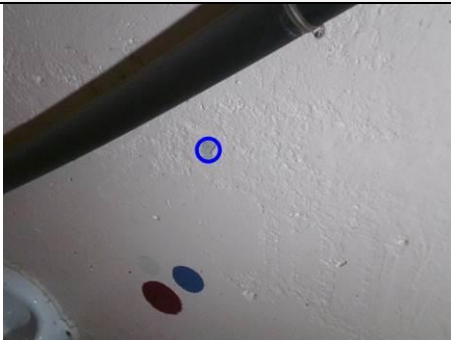
N° DE PRELEVEMENT	LOCALISATION	COMPOSANT DE LA CONSTRUCTION	DESCRIPTION	PHOTOS
P013	RDC - 860756	3 - Parois verticales intérieures - Murs et cloisons maçonnés	Enduit à base de ciment lissé ou taloché

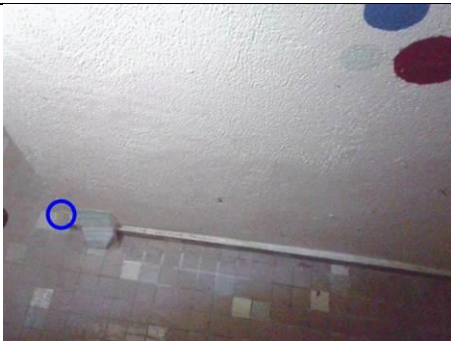
P014	RDC - 860756	3 - Parois verticales intérieures - Cloisons sèches (assemblées, préfabriquées)	Enduits à base de plâtre ou ciment projetés, lissés ou talochés

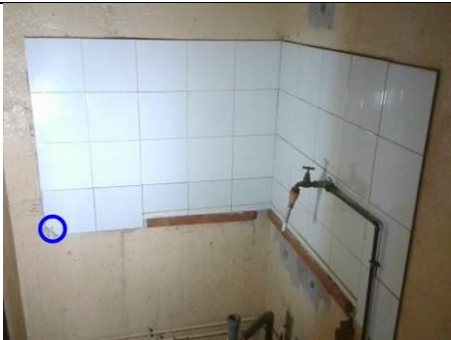
P015	RDC - 860761	3 - Parois verticales intérieures - Revêtements de murs, poteaux, cloisons, gaines, coffres	Colle de faïence
