Rapport de mission de repérage des matériaux et produits contenant de l'amiante avant réalisation de travaux

Numéro de rapport	115411 ENSMA A
Propriétaire	ENSMA
Donneur d'ordre	ENSMA
Adresse de l'immeuble	Réseaux d'eau Glacée 1 avenue Clément Ader 86360 CHASSENEUIL-DU-POITOU
Bâtiment ou installation	Bâtiment
Date de la commande	07/01/2025
La ou le(s) date(s) d'exécution du repérage	19/03/2025
Date d'émission du rapport de repérage	07/04/2025

Dans le cadre de la mission objet du présent rapport, il n'a pas été repéré de matériaux et produits contenant de l'amiante

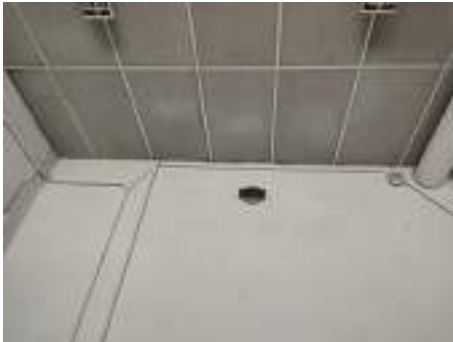
ELEMENT : Faux-plafond		
Emplacement

Nom du client	Numéro de dossier	Localisation
ENSMA	115411 ENSMA	1er étage - E107 Faux-plafond - Plafond
Nom de l'opérateur	Date de prélèvement	Matériau
TAVEAU Philippe		Panneaux de faux-plafond
Résultat amiante		
absence d'amiante

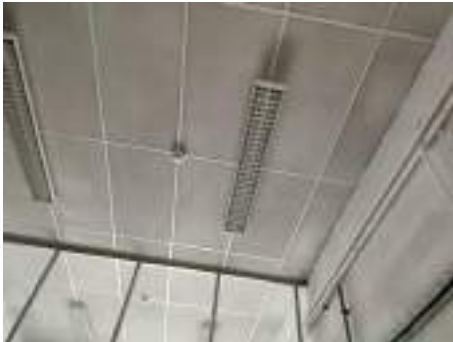
ELEMENT : Faux-plafond		
Emplacement

Nom du client	Numéro de dossier	Localisation
ENSMA	115411 ENSMA	1er étage - E109 Faux-plafond - Plafond
Nom de l'opérateur	Date de prélèvement	Matériau
TAVEAU Philippe		Panneaux de faux-plafond
Résultat amiante		
absence d'amiante

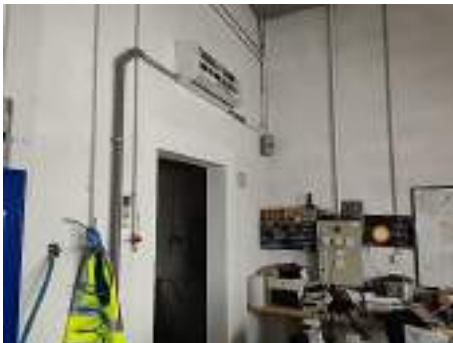
Nom du client	Numéro de dossier	Localisation
ENSMA	115411 ENSMA	1er étage - E111 Mur - A et B
Nom de l'opérateur	Date de prélèvement	Matériau
TAVEAU Philippe		Parpaing - Peinture
Résultat amiante		
absence d'amiante

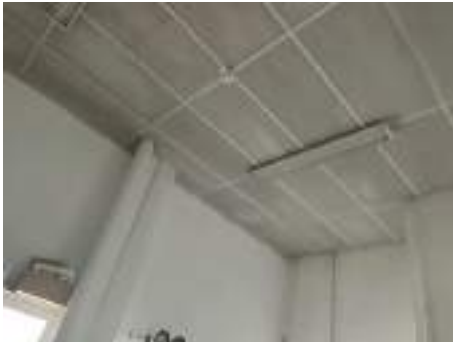
Nom du client	Numéro de dossier	Localisation
ENSMA	115411 ENSMA	1er étage - E111 Faux-plafond - Plafond
Nom de l'opérateur	Date de prélèvement	Matériau
TAVEAU Philippe		Panneaux de faux-plafond
Résultat amiante		
absence d'amiante

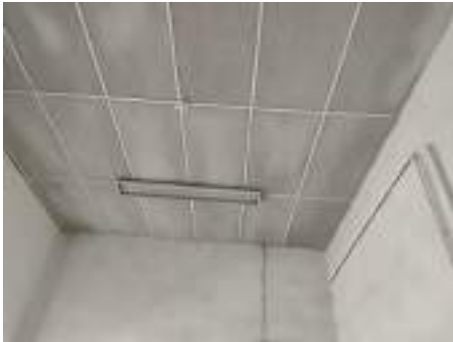
Nom du client	Numéro de dossier	Localisation
ENSMA	115411 ENSMA	1er étage - E112 Faux-plafond - Plafond
Nom de l'opérateur	Date de prélèvement	Matériau
TAVEAU Philippe		Panneaux de faux-plafond
Résultat amiante		
absence d'amiante

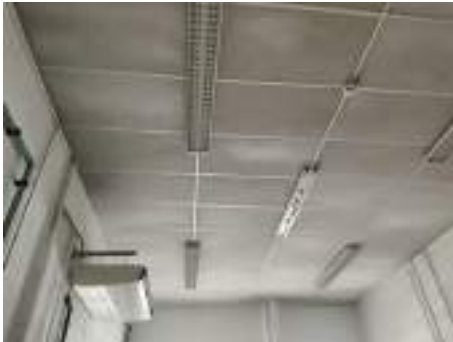
Nom du client	Numéro de dossier	Localisation
ENSMA	115411 ENSMA	1er étage - E117 Faux-plafond - Plafond
Nom de l'opérateur	Date de prélèvement	Matériau
TAVEAU Philippe		Panneaux de faux-plafond
Résultat amiante		
absence d'amiante

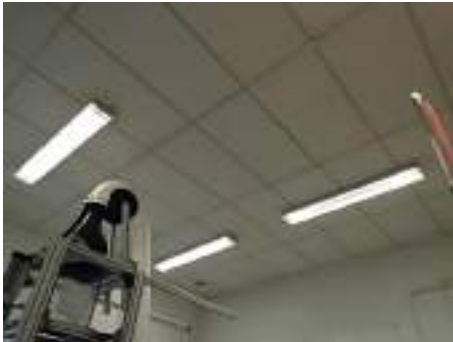
Nom du client	Numéro de dossier	Localisation
ENSMA	115411 ENSMA	1er étage - E120 Faux-plafond - Plafond
Nom de l'opérateur	Date de prélèvement	Matériau
TAVEAU Philippe		Panneaux de faux-plafond
Résultat amiante		
absence d'amiante

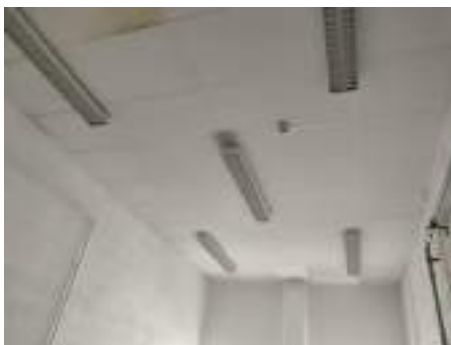
Nom du client	Numéro de dossier	Localisation
ENSMA	115411 ENSMA	1er étage - E118 Faux-plafond - Plafond
Nom de l'opérateur	Date de prélèvement	Matériau
TAVEAU Philippe		Panneaux de faux-plafond
Résultat amiante		
absence d'amiante

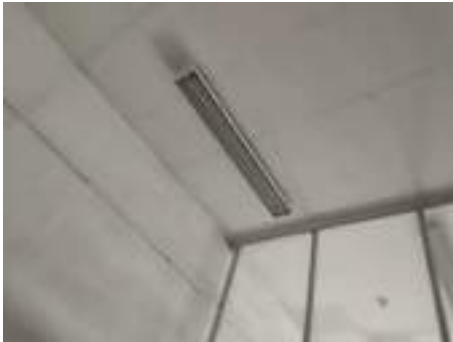
Nom du client	Numéro de dossier	Localisation
ENSMA	115411 ENSMA	1er étage - E116 Faux-plafond - Plafond
Nom de l'opérateur	Date de prélèvement	Matériau
TAVEAU Philippe		Panneaux de faux-plafond
Résultat amiante		
absence d'amiante

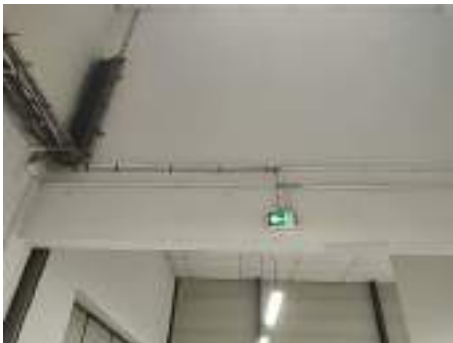
Nom du client	Numéro de dossier	Localisation
ENSMA	115411 ENSMA	1er étage - couloir F Mur - A
Nom de l'opérateur	Date de prélèvement	Matériau
TAVEAU Philippe		Béton - Peinture
Résultat amiante		
absence d'amiante

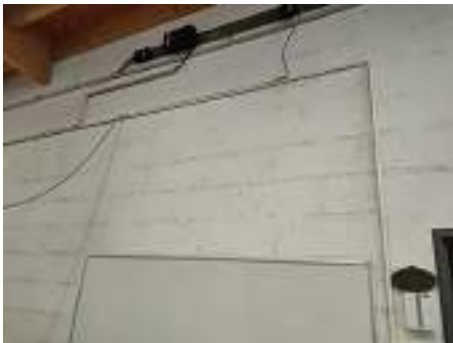
Nom du client	Numéro de dossier	Localisation
ENSMA	115411 ENSMA	1er étage - F102 Mur - A
Nom de l'opérateur	Date de prélèvement	Matériau
TAVEAU Philippe		Parpaing - Peinture
Résultat amiante		
absence d'amiante

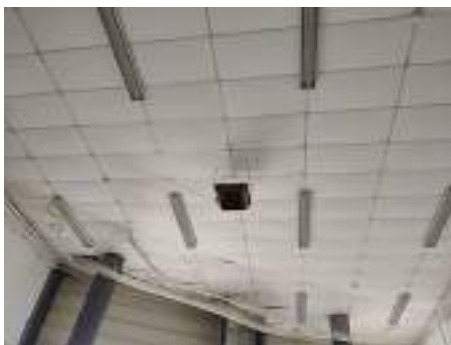
Nom du client	Numéro de dossier	Localisation
ENSMA	115411 ENSMA	1er étage - F009 Plafond - Plafond
Nom de l'opérateur	Date de prélèvement	Matériau
TAVEAU Philippe		Panneaux de faux-plafond - Non peint
Résultat amiante		
absence d'amiante

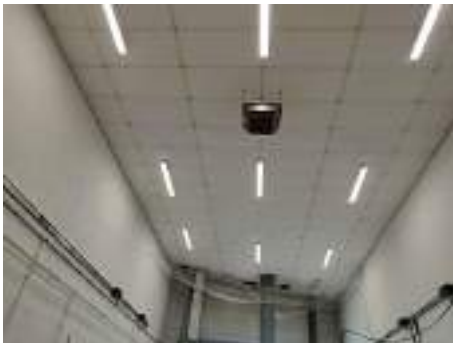
Nom du client	Numéro de dossier	Localisation
ENSMA	115411 ENSMA	1er étage - F107 Plafond - Plafond
Nom de l'opérateur	Date de prélèvement	Matériau
TAVEAU Philippe		Panneaux de faux-plafond - Non peint
Résultat amiante		
absence d'amiante

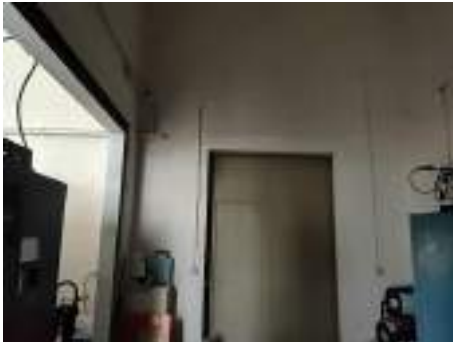
Nom du client	Numéro de dossier	Localisation
ENSMA	115411 ENSMA	1er étage - F112 Mur - A
Nom de l'opérateur	Date de prélèvement	Matériau
TAVEAU Philippe		Parpaing - Peinture
Résultat amiante		
absence d'amiante

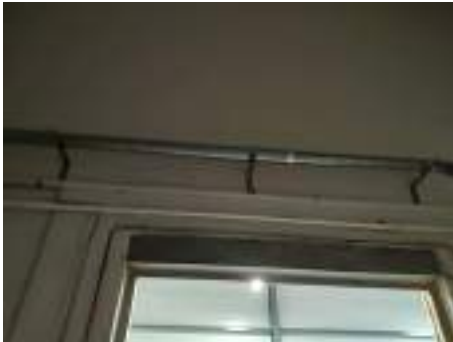
Nom du client	Numéro de dossier	Localisation
ENSMA	115411 ENSMA	1er étage - F101 Mur - A
Nom de l'opérateur	Date de prélèvement	Matériau
TAVEAU Philippe		Béton - Peinture
Résultat amiante		
absence d'amiante

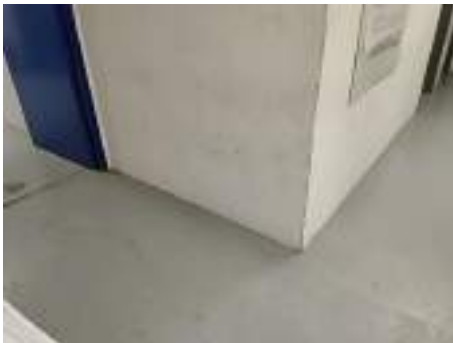
Nom du client	Numéro de dossier	Localisation
ENSMA	115411 ENSMA	1er étage - couloir E bis 1ere Mur - B et D
Nom de l'opérateur	Date de prélèvement	Matériau
TAVEAU Philippe		Parpaing - Peinture
Résultat amiante		
absence d'amiante

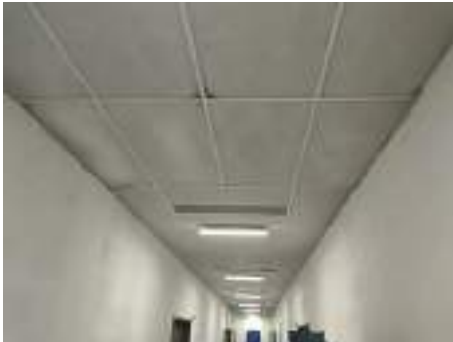
Nom du client	Numéro de dossier	Localisation
ENSMA	115411 ENSMA	1er étage - couloir E bis 1ere Faux-plafond - Plafond
Nom de l'opérateur	Date de prélèvement	Matériau
TAVEAU Philippe		Panneaux de faux-plafond
Résultat amiante		
absence d'amiante

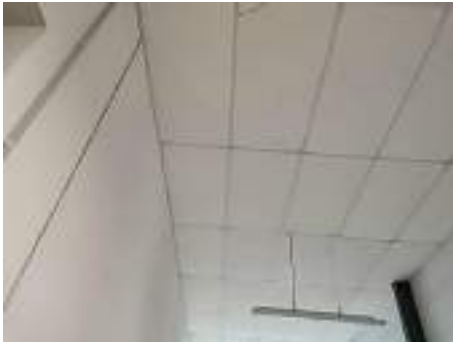
Nom du client	Numéro de dossier	Localisation
ENSMA	115411 ENSMA	1er étage - Couloir n°3 Plafond - Plafond
Nom de l'opérateur	Date de prélèvement	Matériau
TAVEAU Philippe		Panneaux de faux-plafond - Non peint
Résultat amiante		
absence d'amiante

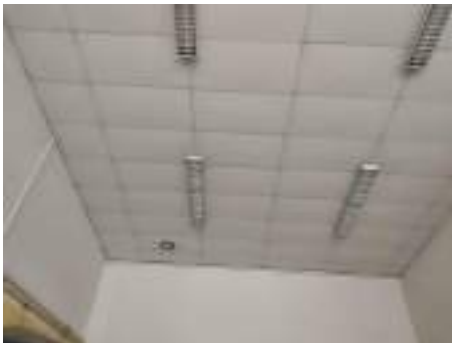
Nom du client	Numéro de dossier	Localisation
ENSMA	115411 ENSMA	1er étage - D101 Plafond - Plafond
Nom de l'opérateur	Date de prélèvement	Matériau
TAVEAU Philippe		Panneaux de faux-plafond - Non peint
Résultat amiante		
absence d'amiante

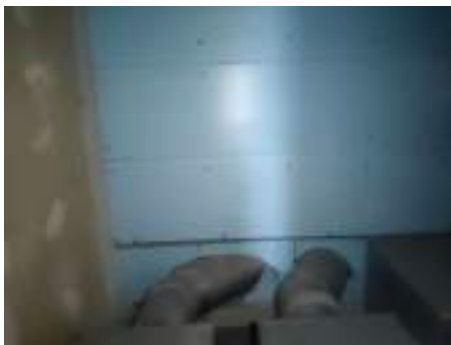
Nom du client	Numéro de dossier	Localisation
ENSMA	115411 ENSMA	2ème étage - LT.E2.01 Cloisons - B
Nom de l'opérateur	Date de prélèvement	Matériau
TAVEAU Philippe		Plaque de polystyrène - Non peint
Résultat amiante		
absence d'amiante

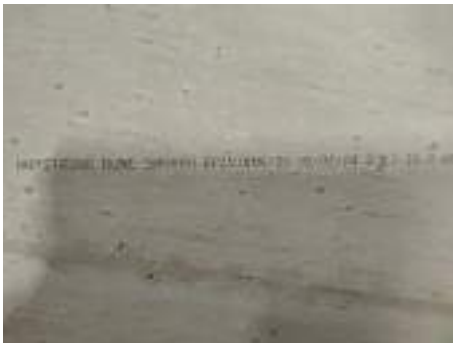
Nom du client	Numéro de dossier	Localisation
ENSMA	115411 ENSMA	1er étage - Couloir 2 D 1ere Plafond - Plafond
Nom de l'opérateur	Date de prélèvement	Matériau
TAVEAU Philippe		Panneaux de faux-plafond 60x60 - Non peint
Résultat amiante		
absence d'amiante

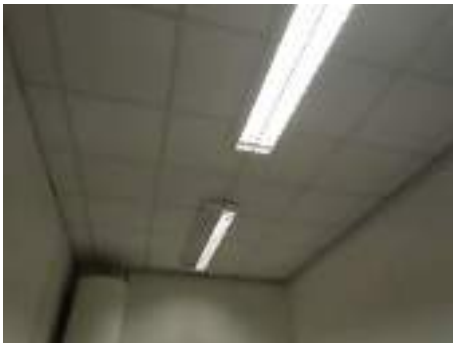
Nom du client	Numéro de dossier	Localisation
ENSMA	115411 ENSMA	1er étage - D103 Plafond - Plafond
Nom de l'opérateur	Date de prélèvement	Matériau
TAVEAU Philippe		Panneaux de faux-plafond - Non peint
Résultat amiante		
absence d'amiante

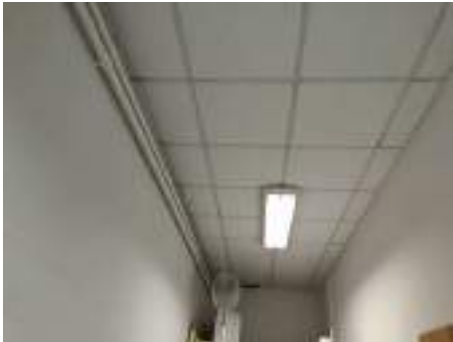
Nom du client	Numéro de dossier	Localisation
ENSMA	115411 ENSMA	1er étage - D104 Plafond - Plafond
Nom de l'opérateur	Date de prélèvement	Matériau
TAVEAU Philippe		Panneaux de faux-plafond - Non peint
Résultat amiante		
absence d'amiante

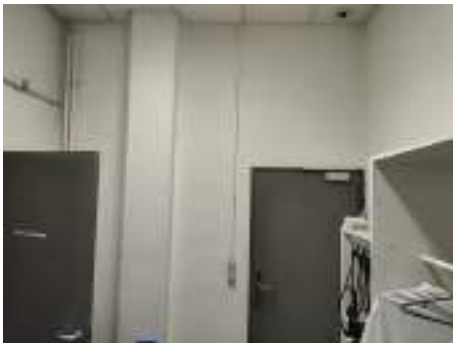
Nom du client	Numéro de dossier	Localisation
ENSMA	115411 ENSMA	1er étage - D112 Mur - A, B, C, D
Nom de l'opérateur	Date de prélèvement	Matériau
TAVEAU Philippe		Parpaing - Peinture
Résultat amiante		
absence d'amiante

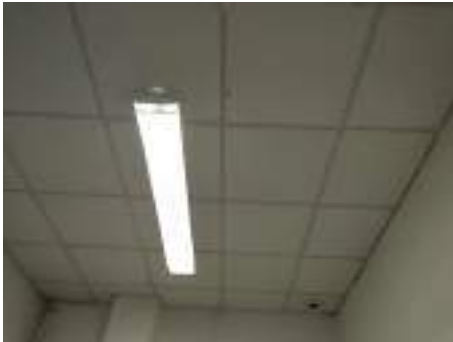
Nom du client	Numéro de dossier	Localisation
ENSMA	115411 ENSMA	1er étage - D112 Plafond - Plafond
Nom de l'opérateur	Date de prélèvement	Matériau
TAVEAU Philippe		Panneaux de faux-plafond - Non peint
Résultat amiante		
absence d'amiante

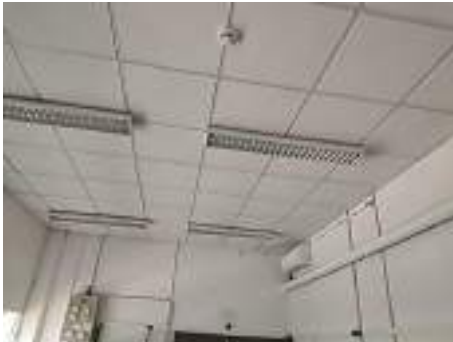
Nom du client	Numéro de dossier	Localisation
ENSMA	115411 ENSMA	1er étage - D110 Plafond - Plafond
Nom de l'opérateur	Date de prélèvement	Matériau
TAVEAU Philippe		Panneaux de faux-plafond - Non peint
Résultat amiante		
absence d'amiante

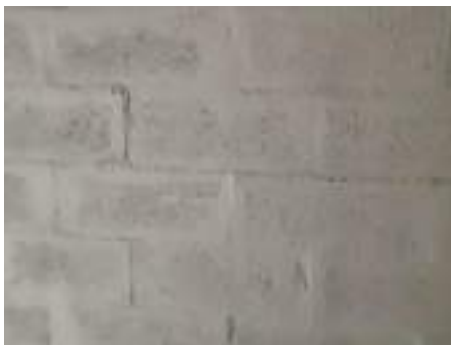
Nom du client	Numéro de dossier	Localisation
ENSMA	115411 ENSMA	1er étage - D112a Mur - A, B, C, D
Nom de l'opérateur	Date de prélèvement	Matériau
TAVEAU Philippe		Parpaing - Peinture
Résultat amiante		
absence d'amiante

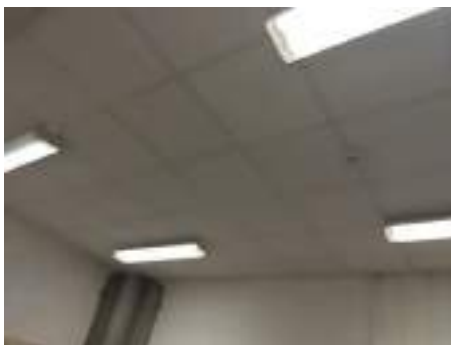
Nom du client	Numéro de dossier	Localisation
ENSMA	115411 ENSMA	1er étage - D112a Plafond - Plafond
Nom de l'opérateur	Date de prélèvement	Matériau
TAVEAU Philippe		Panneaux de faux-plafond - Non peint
Résultat amiante		
absence d'amiante

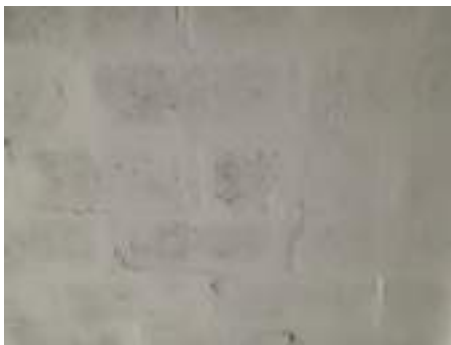
Nom du client	Numéro de dossier	Localisation
ENSMA	115411 ENSMA	1er étage - D112b Mur - A, B, C, D
Nom de l'opérateur	Date de prélèvement	Matériau
TAVEAU Philippe		Parpaing - Peinture
Résultat amiante		
absence d'amiante

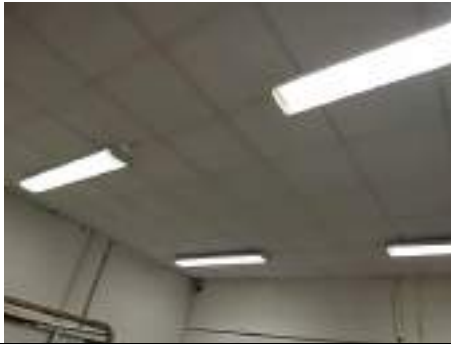
Nom du client	Numéro de dossier	Localisation
ENSMA	115411 ENSMA	1er étage - D112b Plafond - Plafond
Nom de l'opérateur	Date de prélèvement	Matériau
TAVEAU Philippe		Panneaux de faux-plafond - Non peint
Résultat amiante		
absence d'amiante

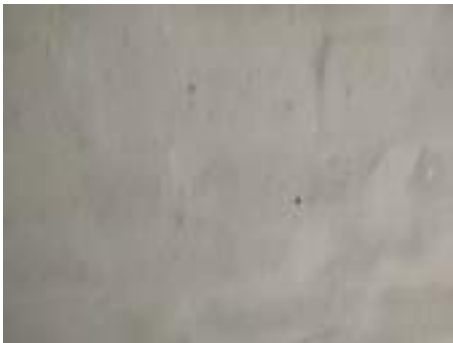
Nom du client	Numéro de dossier	Localisation
ENSMA	115411 ENSMA	1er étage - D112c Mur - A, B, D
Nom de l'opérateur	Date de prélèvement	Matériau
TAVEAU Philippe		Parpaing - Peinture
Résultat amiante		
absence d'amiante

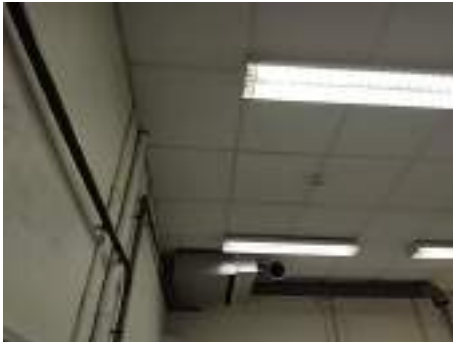
Nom du client	Numéro de dossier	Localisation
ENSMA	115411 ENSMA	1er étage - D112c Plafond - Plafond
Nom de l'opérateur	Date de prélèvement	Matériau
TAVEAU Philippe		Panneaux de faux-plafond - Non peint
Résultat amiante		
absence d'amiante

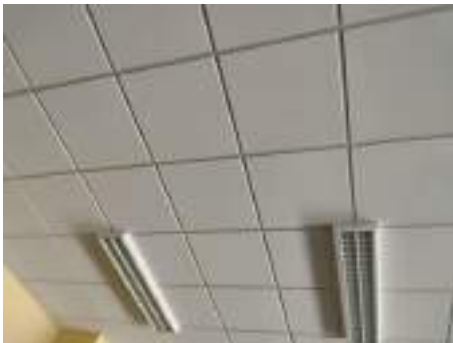
Nom du client	Numéro de dossier	Localisation
ENSMA	115411 ENSMA	1er étage - D116 Plafond - Plafond
Nom de l'opérateur	Date de prélèvement	Matériau
TAVEAU Philippe		Panneaux de faux-plafond - Non peint
Résultat amiante		
absence d'amiante

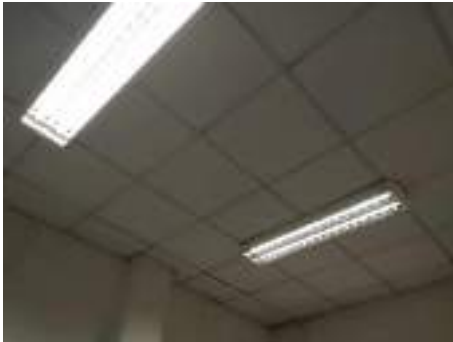
Nom du client	Numéro de dossier	Localisation
ENSMA	115411 ENSMA	1er étage - D102 Plafond - Plafond
Nom de l'opérateur	Date de prélèvement	Matériau
TAVEAU Philippe		Panneaux de faux-plafond - Non peint
Résultat amiante		
absence d'amiante

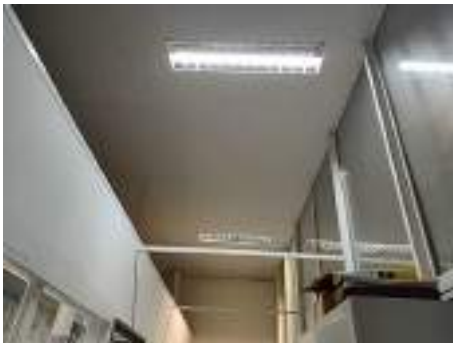
Nom du client	Numéro de dossier	Localisation
ENSMA	115411 ENSMA	1er étage - E108e Faux-plafond - Plafond
Nom de l'opérateur	Date de prélèvement	Matériau
TAVEAU Philippe		Panneaux de faux-plafond
Résultat amiante		
absence d'amiante

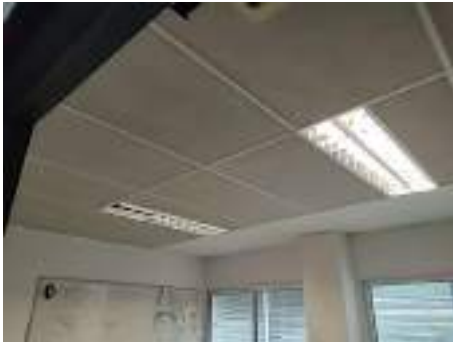
Nom du client	Numéro de dossier	Localisation
ENSMA	115411 ENSMA	1er étage - E108d Faux-plafond - Plafond
Nom de l'opérateur	Date de prélèvement	Matériau
TAVEAU Philippe		Panneaux de faux-plafond
Résultat amiante		
absence d'amiante

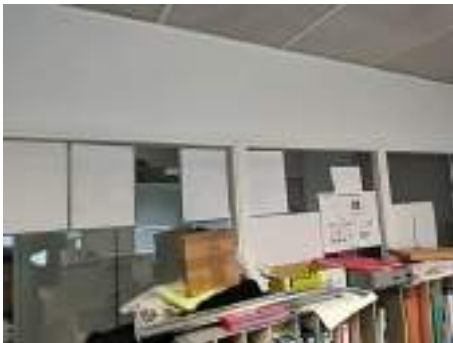
Nom du client	Numéro de dossier	Localisation
ENSMA	115411 ENSMA	1er étage - E108d Cloisons - A
Nom de l'opérateur	Date de prélèvement	Matériau
TAVEAU Philippe		Placoplatre, bandes, plâtre - Toile de verre et peinture
Résultat amiante		
absence d'amiante

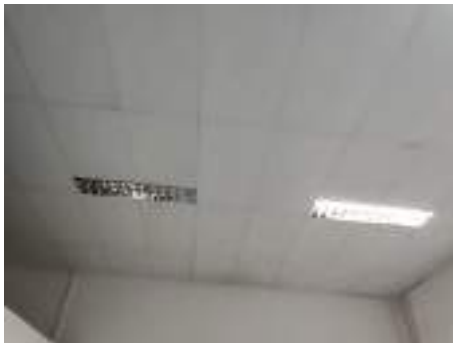
Nom du client	Numéro de dossier	Localisation
ENSMA	115411 ENSMA	1er étage - E108 Faux-plafond - Plafond
Nom de l'opérateur	Date de prélèvement	Matériau
TAVEAU Philippe		Panneaux de faux-plafond
Résultat amiante		
absence d'amiante

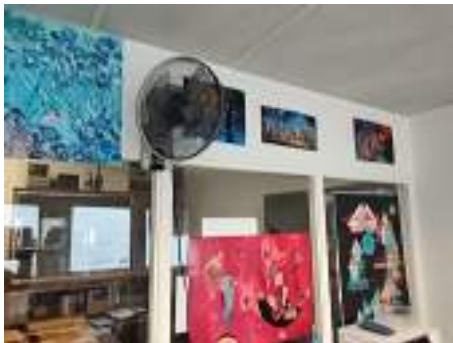
Nom du client	Numéro de dossier	Localisation
ENSMA	115411 ENSMA	1er étage - E108b Cloisons - A
Nom de l'opérateur	Date de prélèvement	Matériau
TAVEAU Philippe		qSDF - Toile de verre et peinture
Résultat amiante		
absence d'amiante

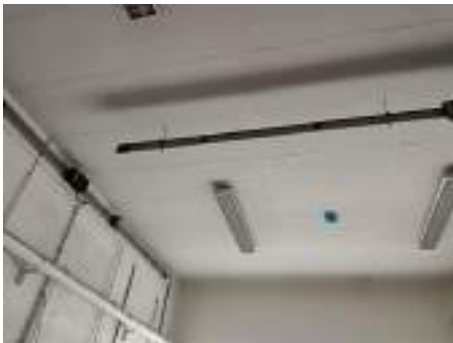
Nom du client	Numéro de dossier	Localisation
ENSMA	115411 ENSMA	1er étage - E102 Faux-plafond - Plafond
Nom de l'opérateur	Date de prélèvement	Matériau
TAVEAU Philippe		Panneaux de faux-plafond
Résultat amiante		
absence d'amiante

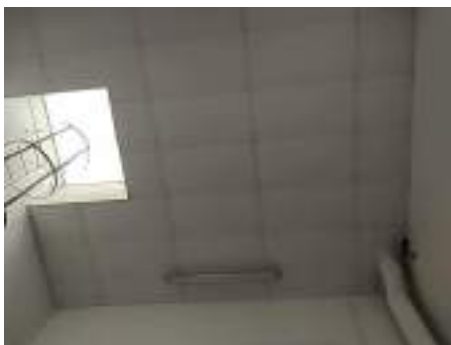
Nom du client	Numéro de dossier	Localisation
ENSMA	115411 ENSMA	1er étage - D108 Plafond - Plafond
Nom de l'opérateur	Date de prélèvement	Matériau
TAVEAU Philippe		Panneaux de faux-plafond - Non peint
Résultat amiante		
absence d'amiante

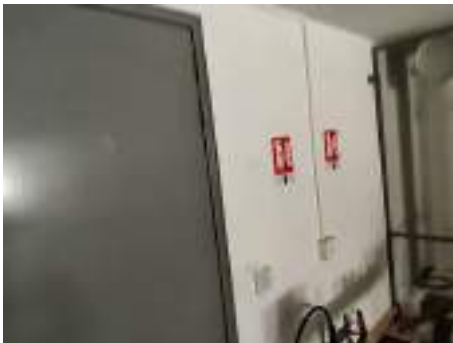
Nom du client	Numéro de dossier	Localisation
ENSMA	115411 ENSMA	1er étage - D107 Mur - A, B, D
Nom de l'opérateur	Date de prélèvement	Matériau
TAVEAU Philippe		Béton - Peinture
Résultat amiante		
absence d'amiante

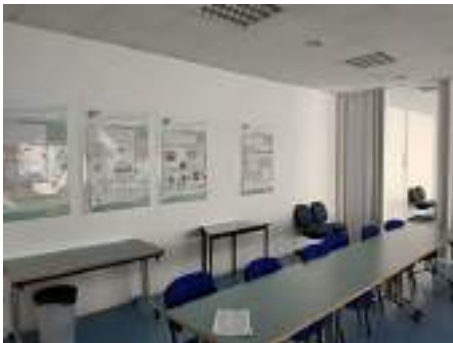
Nom du client	Numéro de dossier	Localisation
ENSMA	115411 ENSMA	2ème étage - E215/214 Mur - A, B, C, D
Nom de l'opérateur	Date de prélèvement	Matériau
TAVEAU Philippe		Placoplatre - Toile de verre et peinture
Résultat amiante		
absence d'amiante

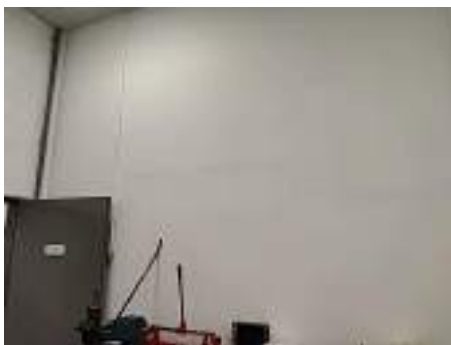
Nom du client	Numéro de dossier	Localisation
ENSMA	115411 ENSMA	1er étage - E106 Mur - B
Nom de l'opérateur	Date de prélèvement	Matériau
TAVEAU Philippe		Béton - Peinture
Résultat amiante		
absence d'amiante

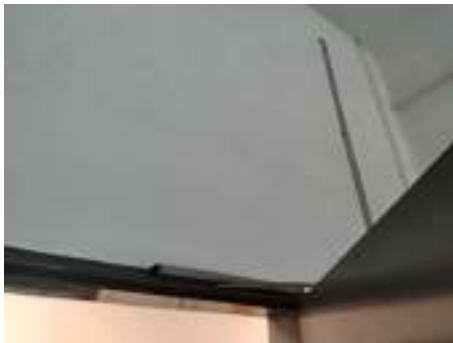
Nom du client	Numéro de dossier	Localisation
ENSMA	115411 ENSMA	1er étage - E103 Mur - A, B, D
Nom de l'opérateur	Date de prélèvement	Matériau
TAVEAU Philippe		Parpaing - Peinture
Résultat amiante		
absence d'amiante

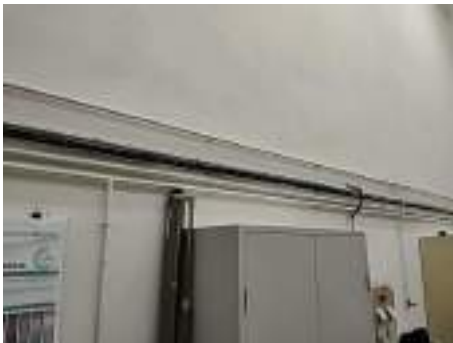
Nom du client	Numéro de dossier	Localisation
ENSMA	115411 ENSMA	RDC - D002 Mur - B
Nom de l'opérateur	Date de prélèvement	Matériau
TAVEAU Philippe		Béton - Enduit
Résultat amiante		
absence d'amiante

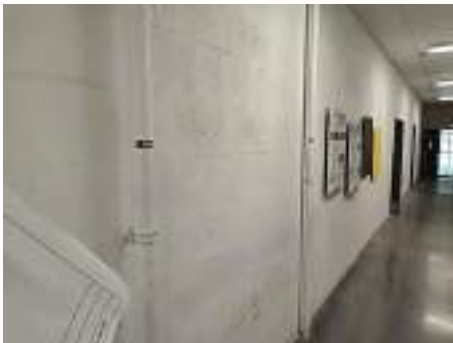
Nom du client	Numéro de dossier	Localisation
ENSMA	115411 ENSMA	RDC - Couloir E n°1 Mur - Toutes zones
Nom de l'opérateur	Date de prélèvement	Matériau
TAVEAU Philippe		Parpaing - Peinture
Résultat amiante		
absence d'amiante
