Rapport de mission de repérage des matériaux et produits contenant de l'amiante avant réalisation de travaux

G1904-DI-RAAT-V1 EPHAD jardin Anglais

Bâtiment :	Site : EHPAD du Jardin Anglais - Dinan			 
Adresse :	RUE VICTOR BASCH 22100 DINAN			
Propriétaire :	Groupe hospitalier Rance Emeraude Direction du Patrimoine et des Travaux			
Donneur d'ordres :	1, rue de la Marne - BP114 35 403 SAINT MALO Cedex			
Programme de travaux :	Projet de restructuration de chambres et du hall et circulation du RDC			
Date de commande :	18/02/2025			
Date de rapport	N° de version	Opérateurs de repérage	Rédacteur	Validation
20/01/2026	1	M KERDREAC'H Certificat délivré par ICERT n°CDPI0260 délivré le 04/07/2022 et expirant le 03/07/2029	M KERDREAC'H  	M PAUVERT

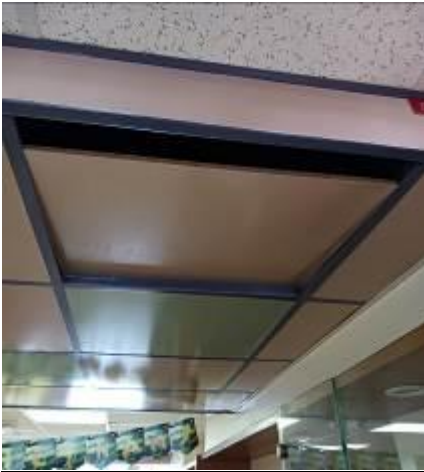
Description	Localisation
Faux plafond RDC Hall (Bois)	<u>RDC HALL</u>

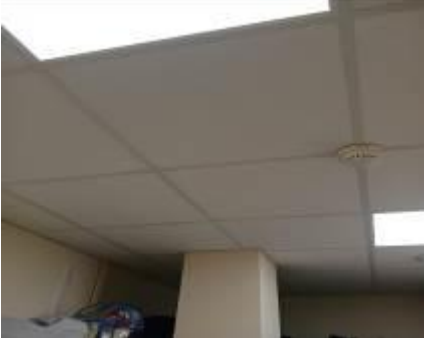
Faux plafond feutre et laine minérale Pièce 0104

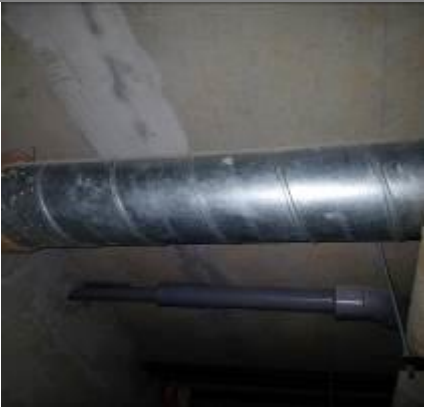
Gaines de ventilation dans les plénums

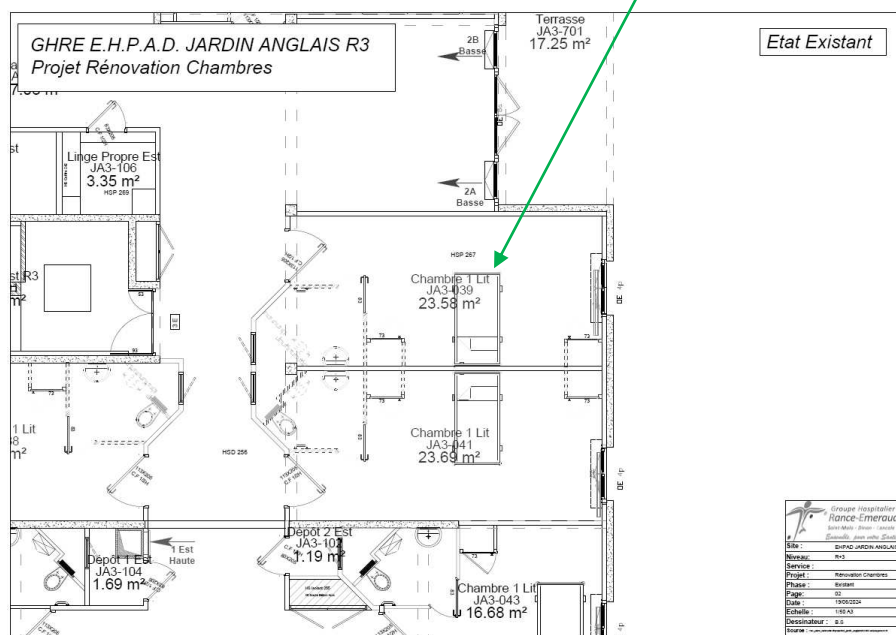
P11/Revêtement de sol ND
P12/Enduit mural ND
P13/Enduit plafond ND
P14/Colle de faïence ND
P15/Colle de carrelage ND
