DOSSIER DE DIAGNOSTIC TECHNIQUE

Référence : 002U4005803

ILS'ILS'ML (loc 13 L)
Aéroport de Marseille-Provence
13700 MARNIGNANE

Rapport de repérage des matériaux et produits contenant de l'amiante avant réalisation de travaux dans un immeuble bâti

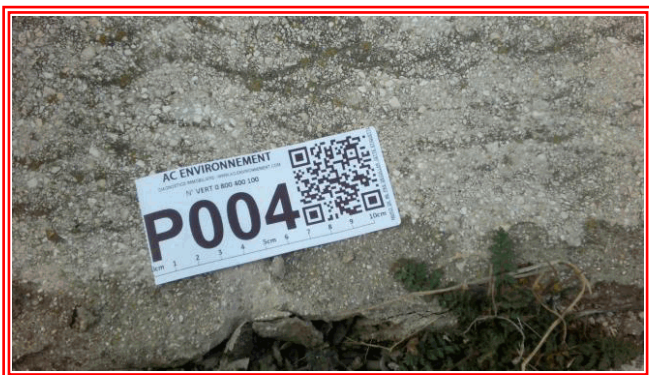
002U4005803 n°4 - 1 (P4) - Antenne - Vol 2 (Antenne)

Localisation	Catégorie	Composant	Partie de composant	Sur avis / réf pré.
Vol 2 (Antenne)	Revêtement de sol	Revêtement de sol	Chape maigre (base ciment)	P4 Phase 1

Antenne	Vol 2 (Antenne)	Revêtement de sol	Chape maigre (base ciment)	P7	Réalisation d'un prélèvement		002U4 00580 3 n°7 - 1	P7 Phase 2	Matériau dur de type mortier, béton, chape (gris)	Négatif	Négatif sur analyse
Antenne	Vol 2 (Antenne)	Revêtement de sol	Chape maigre (base ciment)	S1	Sondage et extension de la ZPSO du prélèvement P7		002U4 00580 3 n°7 - 1	P7 Phase 2	Matériau dur de type mortier, béton, chape (gris)	Négatif	Négatif sur analyse
Schelter 1	Vol 6 (Local 2)	Revêtement de sol	Chape maigre (base ciment)	P10	Réalisation d'un prélèvement		002U4 00580 3 n°10 - 1	P10	Matériau dur de type mortier, béton, chape (gris)	Négatif	Négatif sur analyse

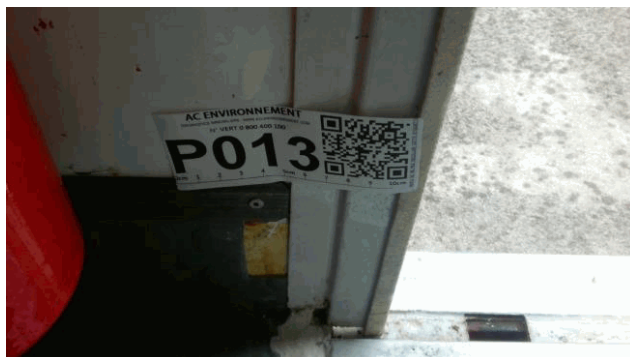
002U4005803 n°13 - 1 (P13) - Schelter interieure - Vol
7 (Local 3)

Plan	Localisation	Composant	Partie composant	Réf action	Observation	Précision loc.	Ref photo	Ref Prél.	Descriptif	Résultat	Conclusion
Schelter interieure	Vol 7 (Local 3)	Revêtement de mur	Colle de carrelage (plinthe)	P13	Réalisation d'un prélèvement		002U4 00580 3 n°13 - 1	P13	Matériau souple (gris)	Négatif	Négatif sur analyse
