Diagnostic Plomb avant Démolition

Adresse : Aéroport de Marseille-Provence 13700 MARIGNANE

Désignation : ILS'ILS'ML (loc 13 L)

Référence mission : 002U4005803

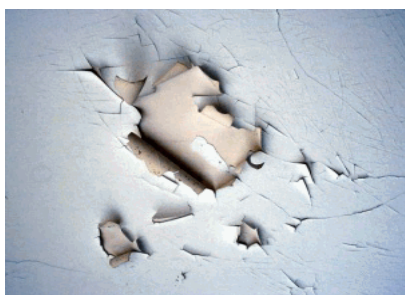
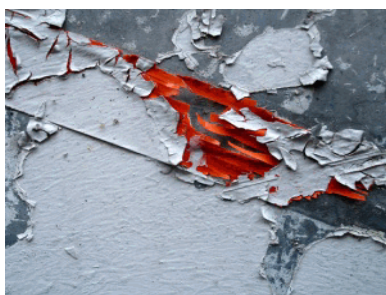
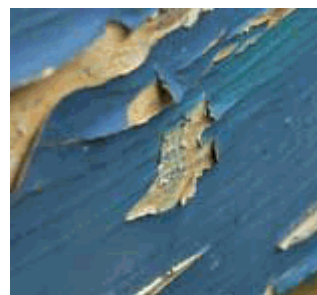
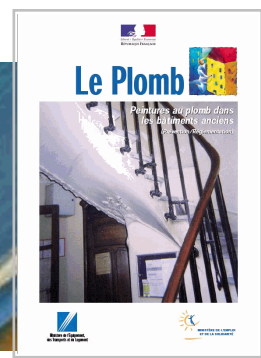
Exemples de revêtements dégradés représentant un risque pour la santé. Plaquette d'informations disponible sur : <http://www.sante-sports.gouv.fr>

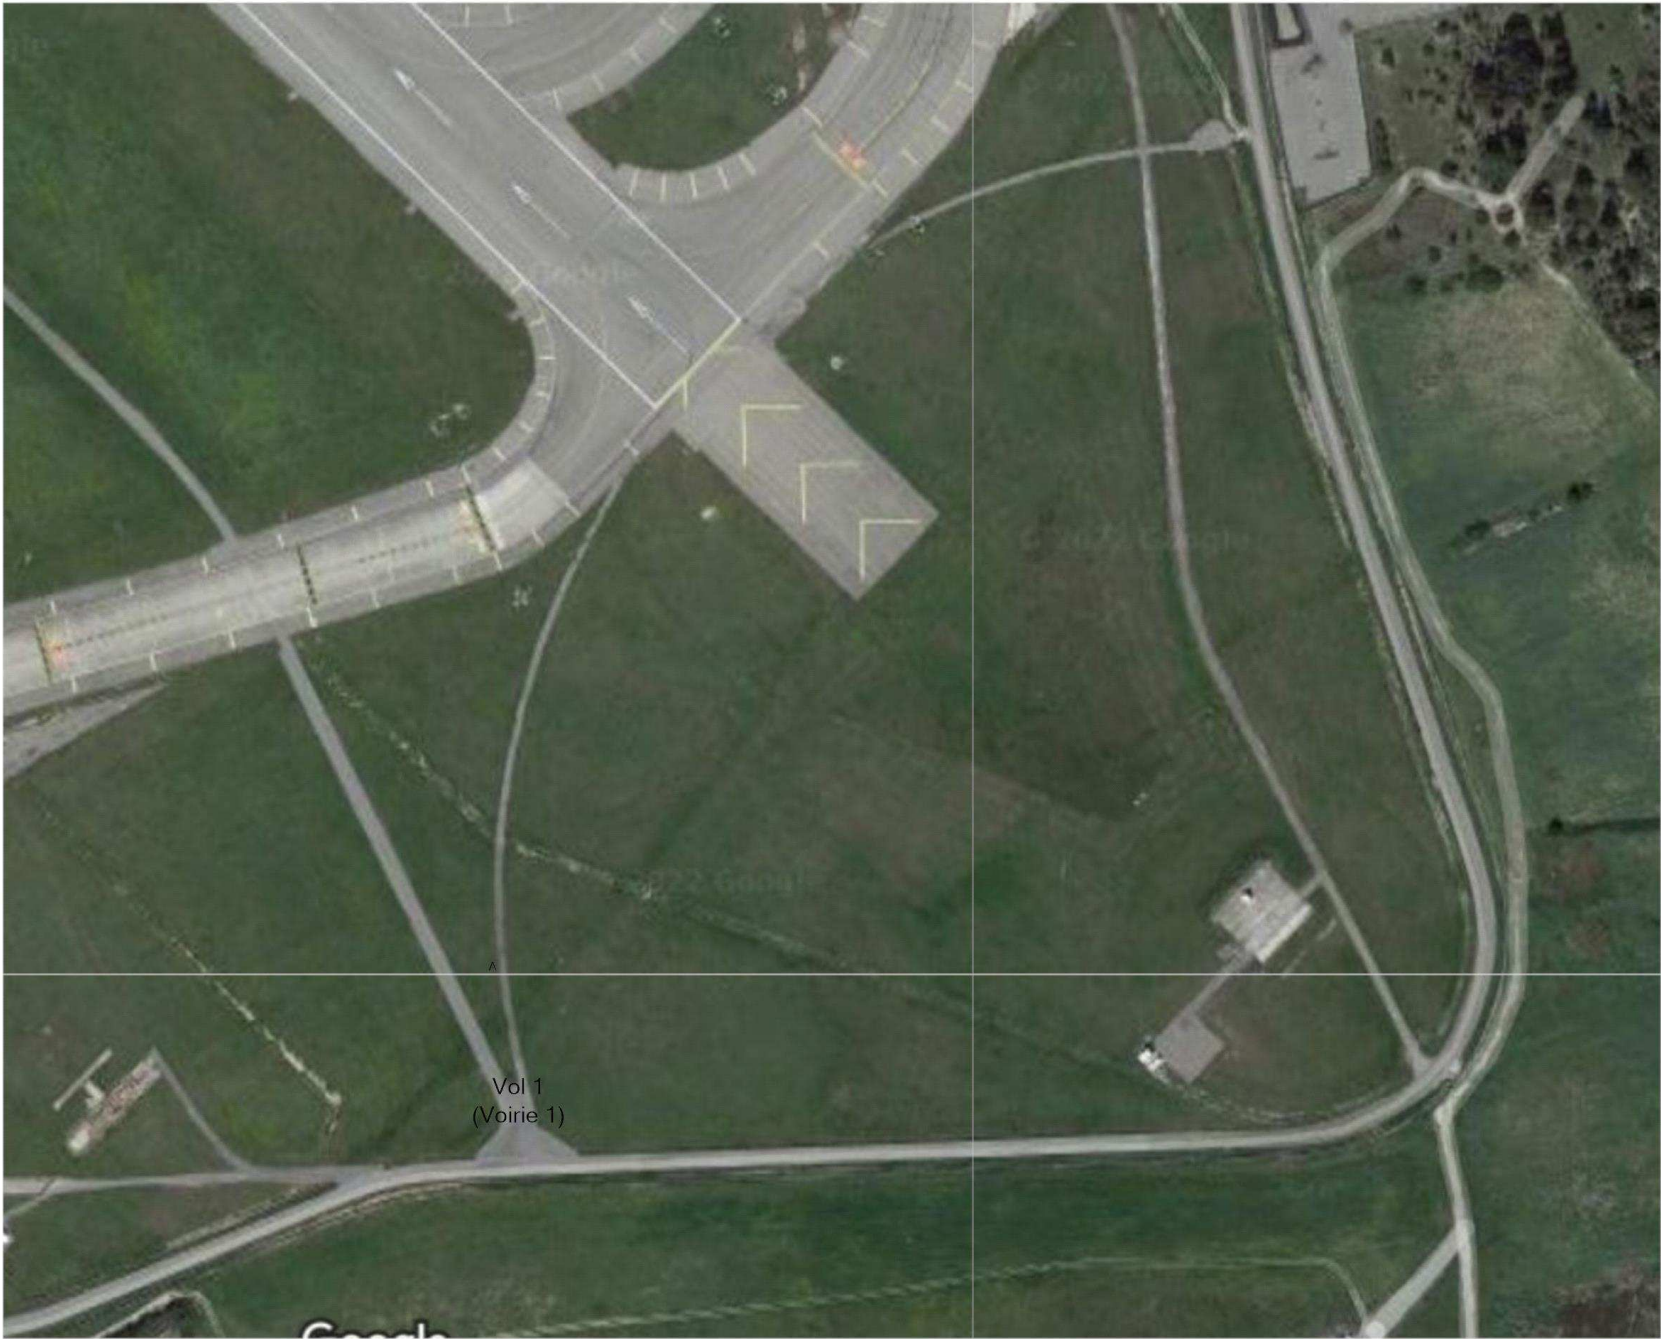
VOIRIE AÉROPORT - PLAN DE REPÉRAGE - COTATION VOLUME

3	A	Mur negatif (Ciment)-Mur Neg1	Centre Droite	Autre	Autre	0 mg/cm ²	Non dégradé	Inconnu
---	---	-------------------------------	---------------	-------	-------	----------------------	-------------	---------

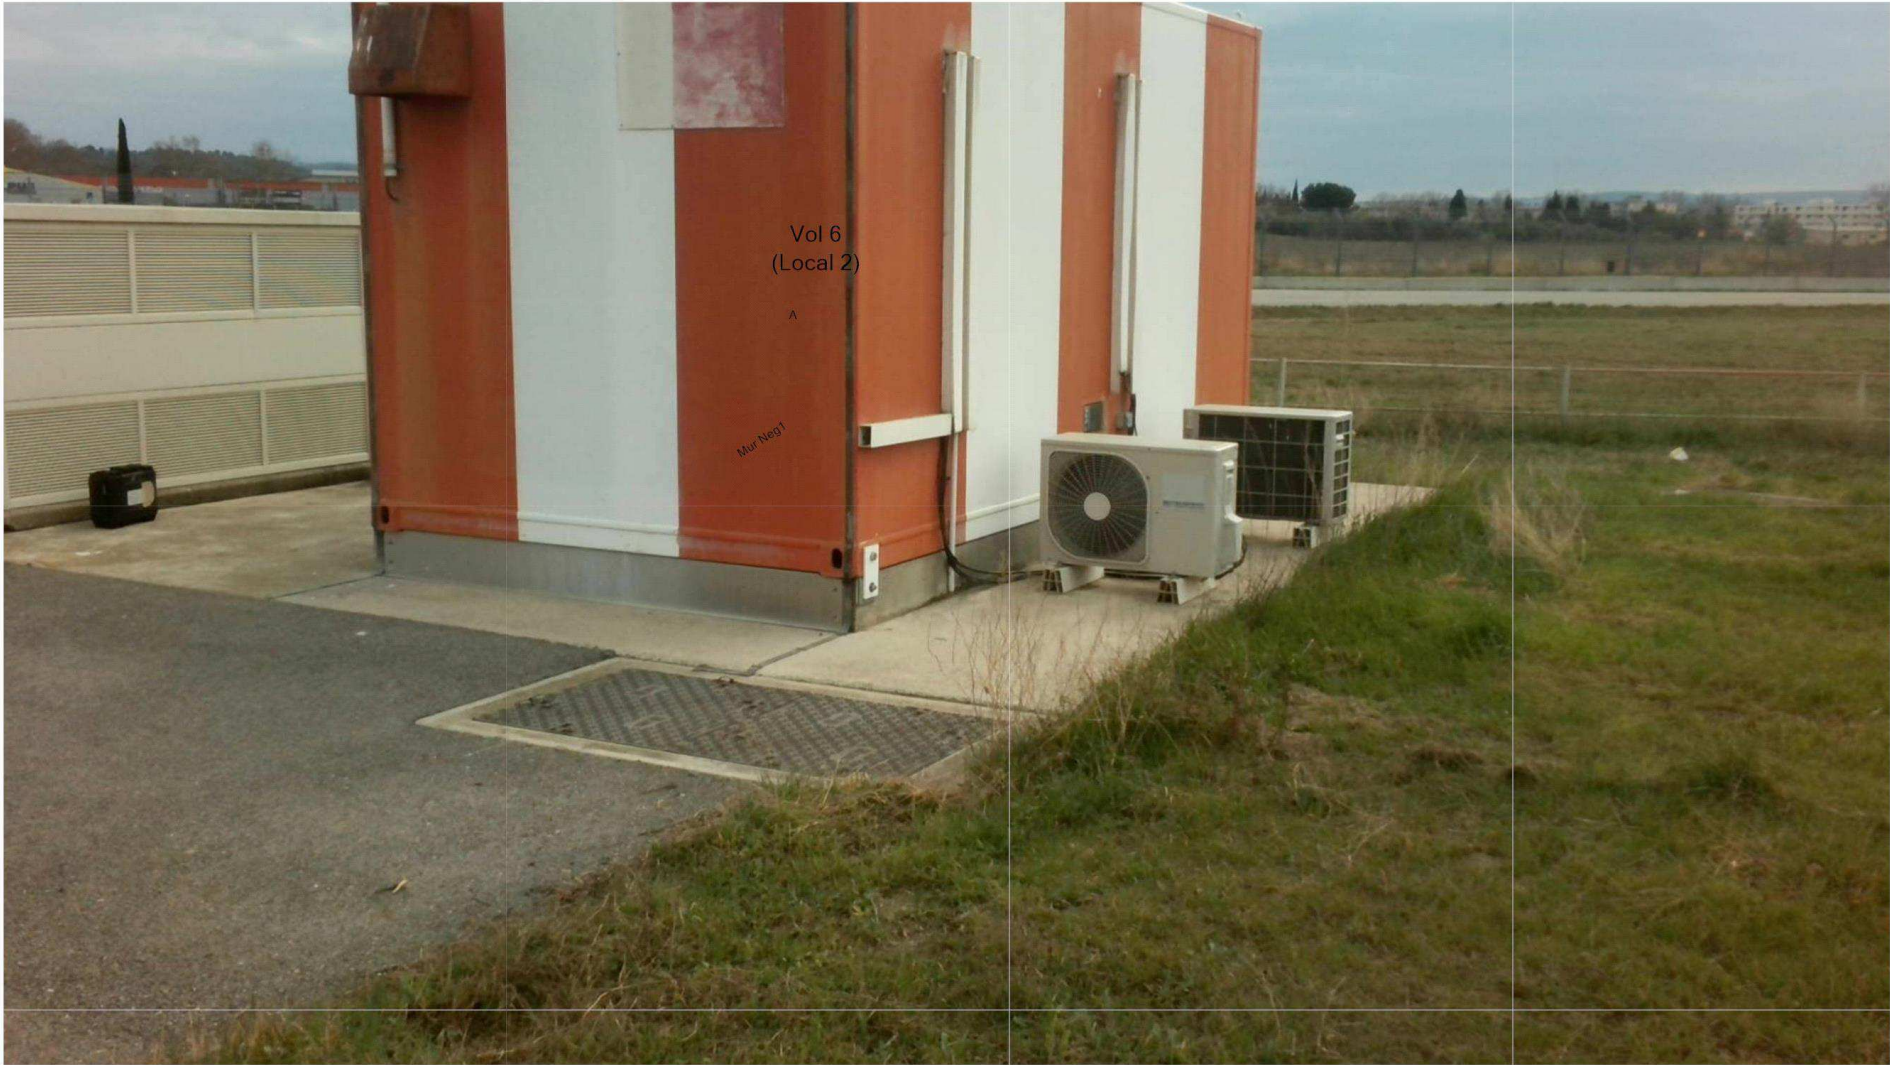
SCHELTER 1 - PLAN DE REPÉRAGE - ELÉMENTS AVEC ET SANS PLOMB

7	A	Mur negatif (Ciment)-Mur Neg1	Centre Gauche	Autre	Autre	0 mg/cm ²	Non dégradé	Inconnu
---	---	-------------------------------	---------------	-------	-------	----------------------	-------------	---------

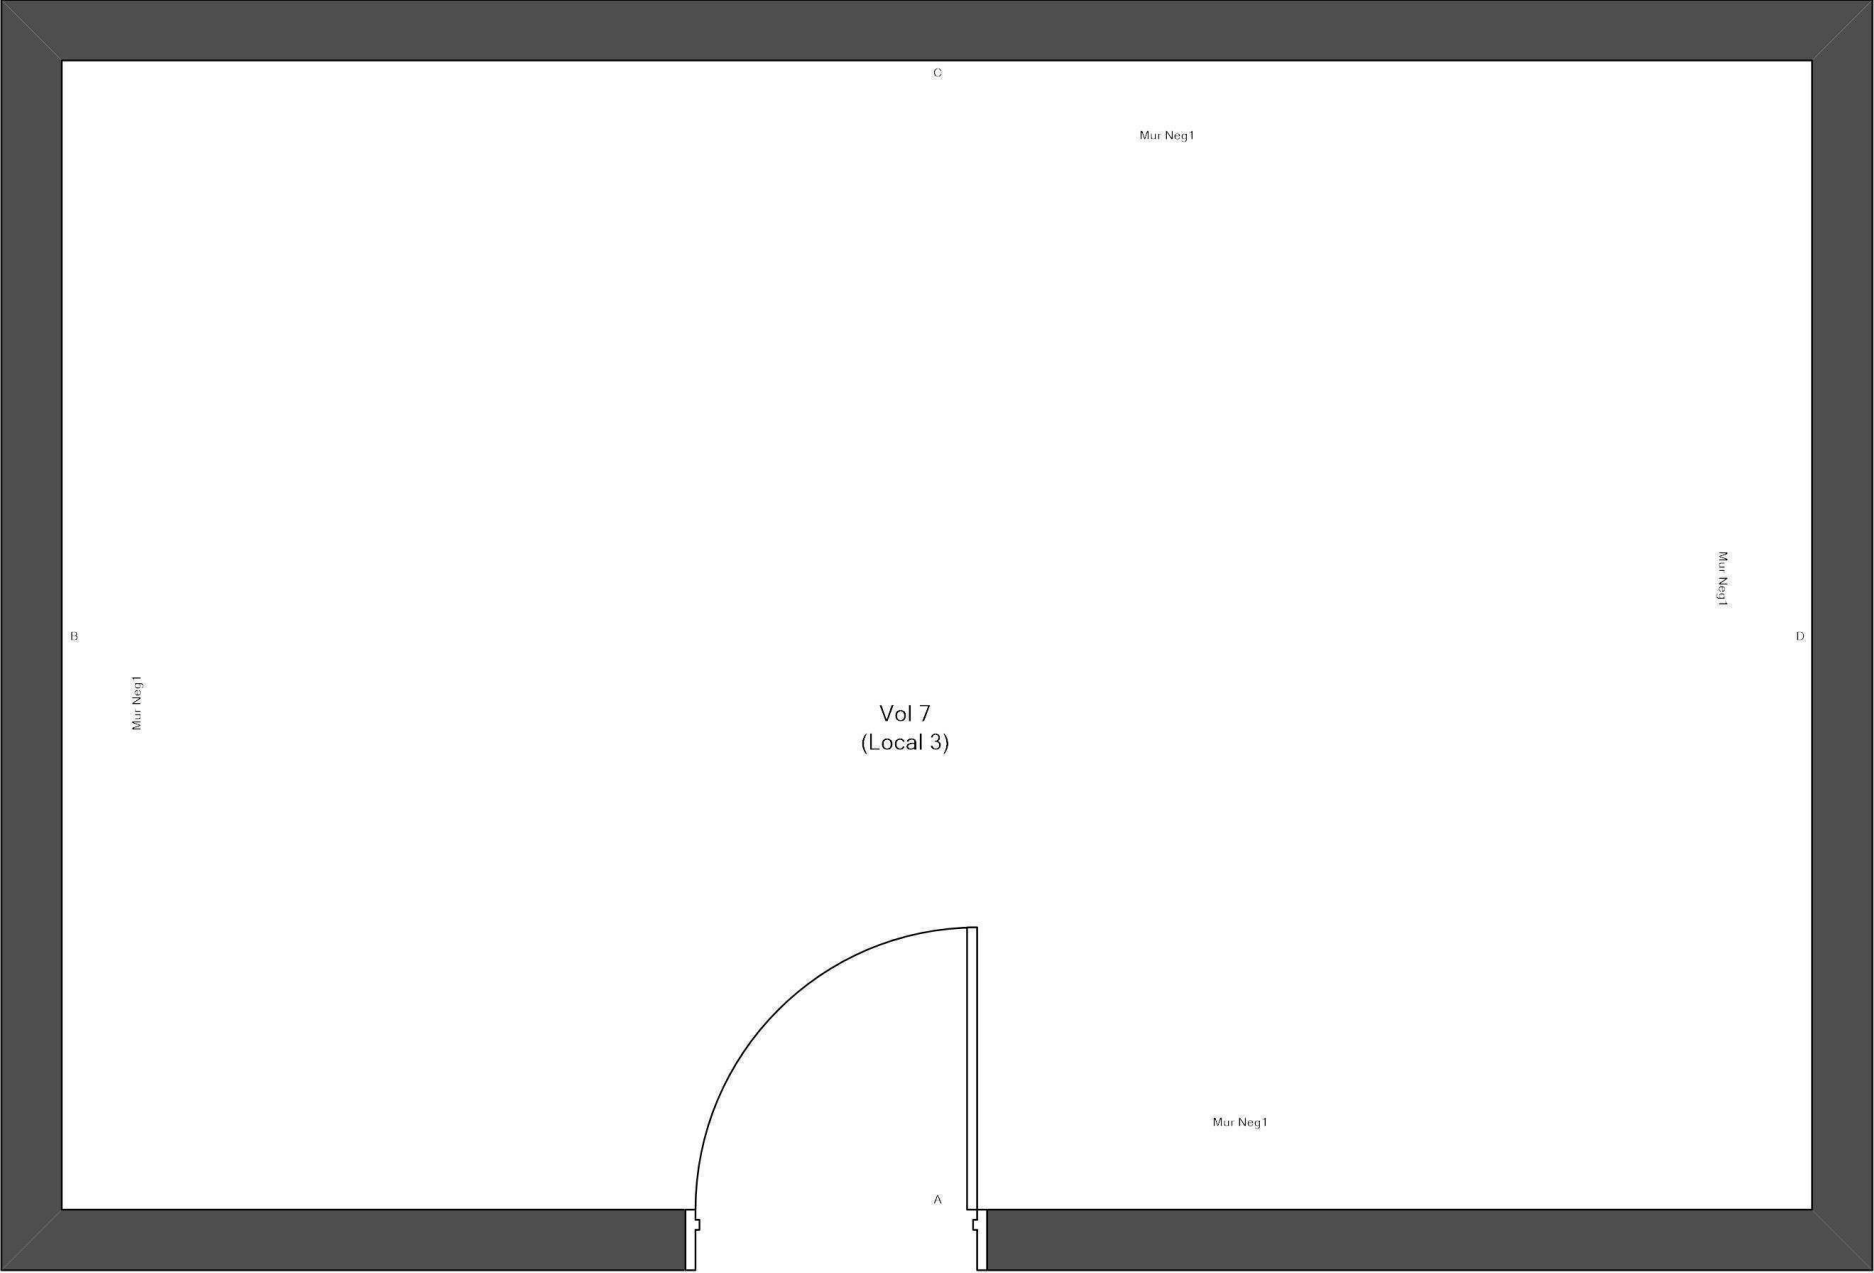
SCHELTER INTERIEURE - PLAN DE REPÉRAGE - ELÉMENTS AVEC ET SANS PLOMB				Référence: 002U4005803

9	A	Mur negatif (Ciment)-Mur Neg1	Bas Droite	Autre	Autre	0 mg/cm ²	Non dégradé	Inconnu
10	D	Mur negatif (Ciment)-Mur Neg1	Haut Droite	Autre	Autre	0 mg/cm ²	Non dégradé	Inconnu
11	C	Mur negatif (Ciment)-Mur Neg1	Centre Centre	Autre	Autre	0 mg/cm ²	Non dégradé	Inconnu
12	B	Mur negatif (Ciment)-Mur Neg1	Bas Droite	Autre	Autre	0 mg/cm ²	Non dégradé	Inconnu
