## Rapport de mission de repérage des matériaux et produits contenant de l'amiante Avant réalisation de travaux

Rapport : 2021-7737-p01  
ARRAS Préfecture Pas De Calais, rédigé le 22/11/2021

**Préfecture du Pas De Calais (Façades)  
62000 Arras**

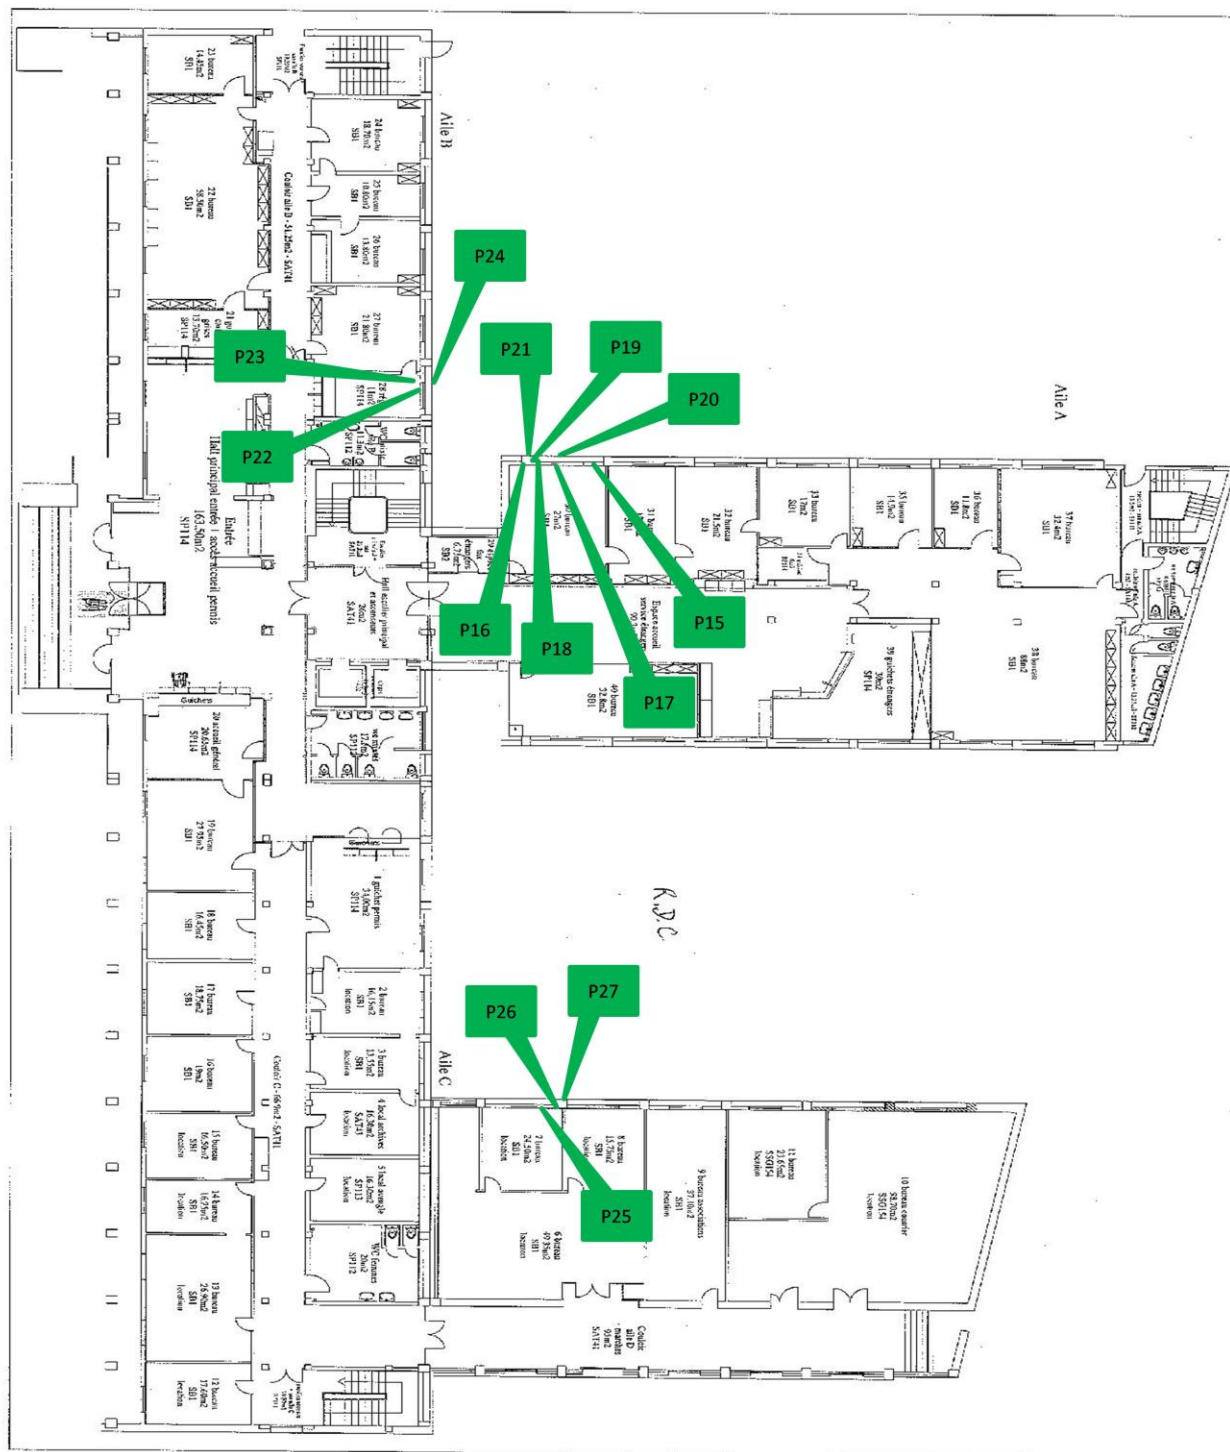
Prélèvement négatif

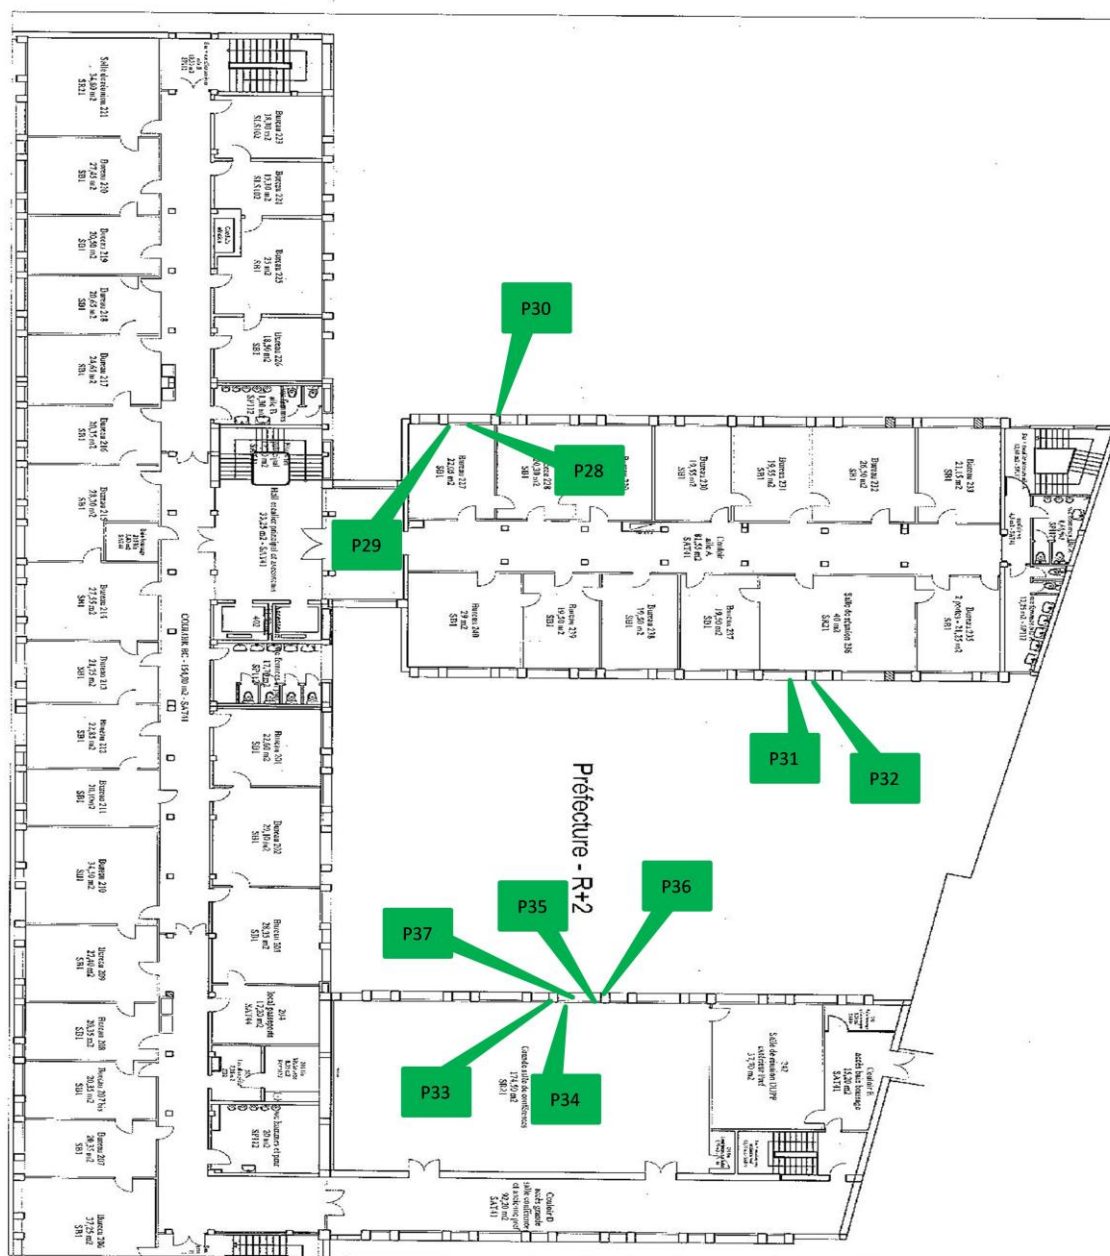
Prélèvement négatif

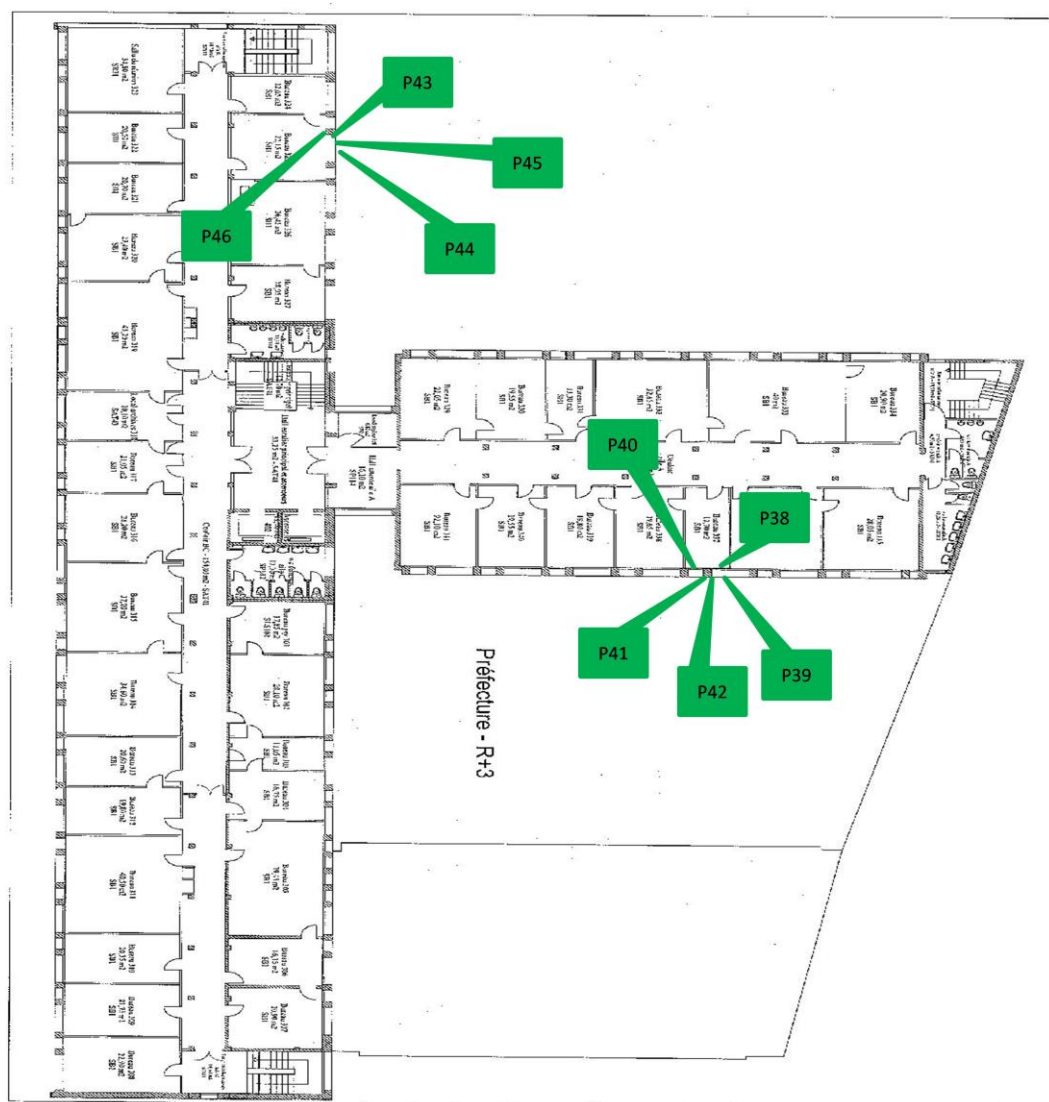
Prélèvement négatif
