Rapport de repérage amiante avant réalisation de travaux dans un immeuble bâti

Rapport N° : 21265829/S1/1/AM-RTV_V1

PREFECTURE DE SAINT PIERRE ET

| Description succincte du programme des travaux |
|--|
| Travaux de réfection de la ventilation |

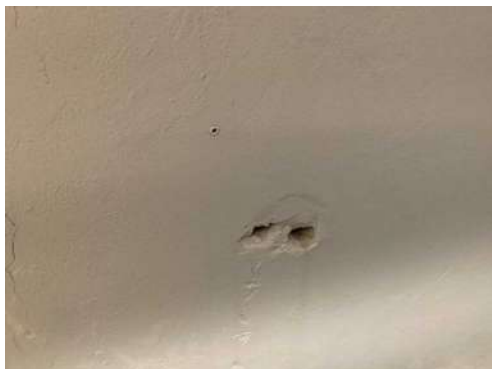
| P23 | ZPSO 19 |

| Localisation | Ouvrage | Matériaux | Aspect | Couleur | N° ZPSO | N° Prél. | N° Sond. | Critère de décision | Observation | Présence amiante |
|---|---|---|---|---|---|---|---|---|---|---|
| Sous-sol -> Circulation | Plafonds | Peintures décoratives | / | Jaune | 19 | P23 P | / | AN | / | Oui |

| P23 | ZPSO 19 |
|---|---|
| Sous-sol -> Circulation | |
| Plafonds -> Peintures décoratives | |

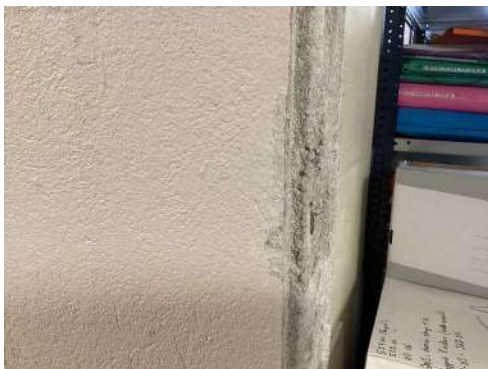
| P24 | ZPSO 19 |

| Localisation | Ouvrage | Matériaux | Aspect | Couleur | N° ZPSO | N° Prél. | N° Sond. | Critère de décision | Observation | Présence amiante |
|---|---|---|---|---|---|---|---|---|---|---|
| Sous-sol -> Circulation | Plafonds | Peintures décoratives | / | Jaune | 19 | P24 P | / | AN | / | Oui |

| P24 | ZPSO 19 |
|--|---|
| Sous-sol -> Circulation | |
| Plafonds -> Peintures décoratives | |

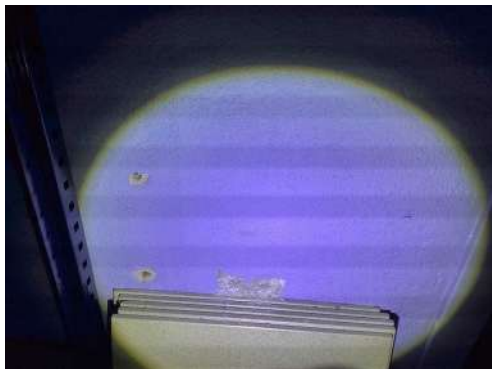
| P27 | ZPSO 21 |

| Localisation | Ouvrage | Matériaux | Aspect | Couleur | N° ZPSO | N° Prél. | N° Sond. | Critère de décision | Observation | Présence amiante |
|---|---|---|---|---|---|---|---|---|---|---|
| Sous-sol -> Rangement | Revêtements de murs, poteaux, cloisons, gaines, coffres | Peintures décoratives | / | Bleu | 21 | P27* N | / | AN | / | Non |

| Sous-sol -> Rangement | |
| Revêtements de murs, poteaux, cloisons, gaines, coffres -> Peintures décoratives | |

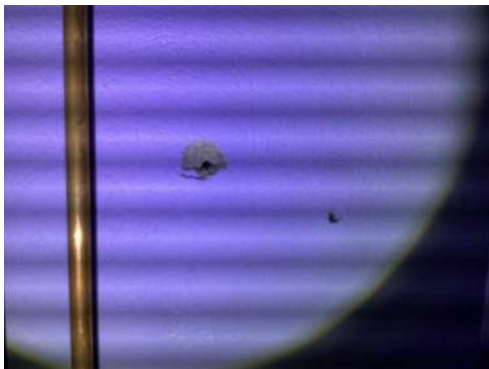
| P28 | ZPSO 21 |

| Localisation | Ouvrage | Matériaux | Aspect | Couleur | N° ZPSO | N° Prél. | N° Sond. | Critère de décision | Observation | Présence amiante |
|---|---|---|---|---|---|---|---|---|---|---|
| Sous-sol -> Rangement | Revêtements de murs, poteaux, cloisons, gaines, coffres | Peintures décoratives | / | Bleu | 21 | P28 N | / | AN | / | Non |

| Sous-sol -> Rangement | |
| Revêtements de murs, poteaux, cloisons, gaines, coffres -> Peintures décoratives | |

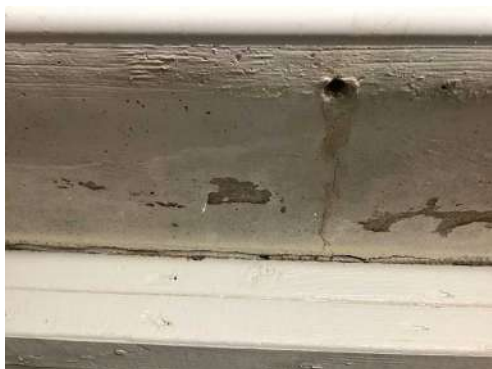
| P29 | ZPSO 19 |

| Localisation | Ouvrage | Matériaux | Aspect | Couleur | N° ZPSO | N° Prél. | N° Sond. | Critère de décision | Observation | Présence amiante |
|---|---|---|---|---|---|---|---|---|---|---|
| Sous-sol -> Archives 05 | Plafonds | Peintures décoratives | / | Jaune | 19 | P29 N | / | AN | / | Oui |

| Sous-sol -> Archives 05 | |
| Plafonds -> Peintures décoratives | |

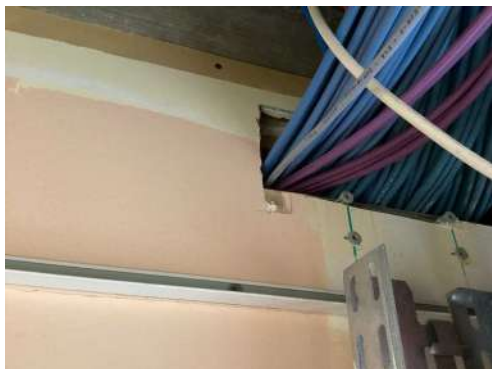
| P21 | ZPSO 18 |

| Rez-de-chaussée -> Escaliers 3 | |
| Revêtements de murs, poteaux, cloisons, gaines, coffres -> Peintures décoratives | |

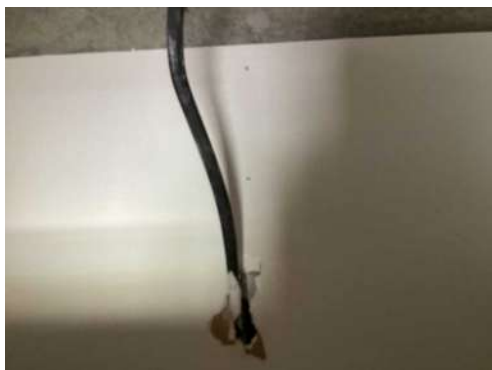
| P15 | ZPSO 7 |

| 1er étage -> Bureau 10 | |
| Revêtements de murs, poteaux, cloisons, gaines, coffres -> Peintures décoratives | |

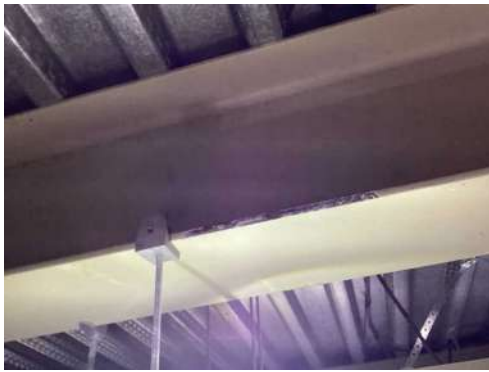
| P13 | ZPSO 15 |

| N°ZPSO | Localisation | Ouvrage | Partie d'ouvrage | Aspect | Couleur |
|---|---|--|---|---|---|
| 15 | 1er étage -> Réglementation | Poutres | Peintures | / | Beige |

| 1er étage -> Réglementation | |
| Poutres -> Peintures | |

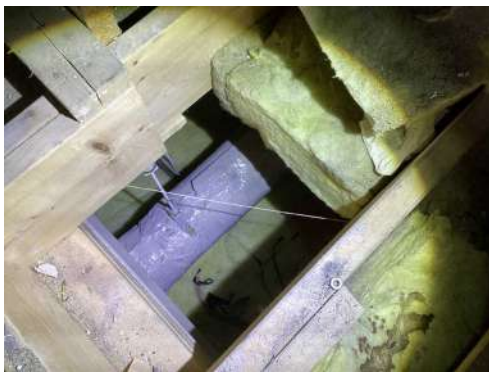
| P8 | ZPSO 10 |

| 2nd étage -> Circulation | |
| Faux plafonds -> Isolants | |

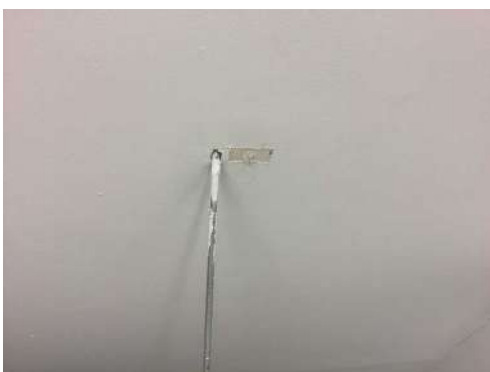
| P7 | ZPSO 8 |

| 2nd étage -> Bureau 02 | |
| Plafonds -> Peintures décoratives | |

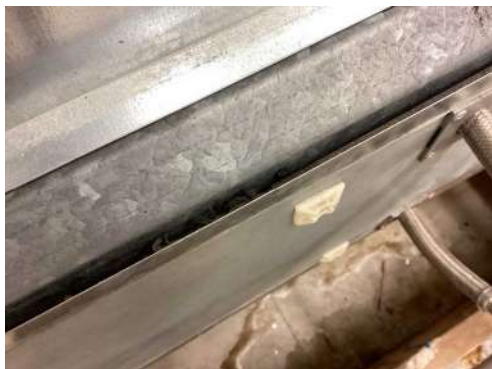
| P1 | ZPSO 1 |

| P1 | ZPSO 1 |
|---|---|
| 2nd étage -> Bureau 02 | |
| Equipements -> Joints d'étanchéité | |

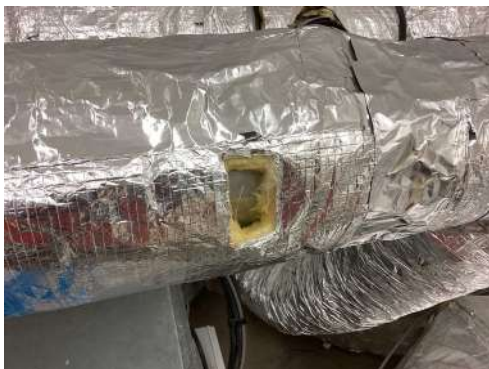
| P4 | ZPSO 4 |

| P4 | ZPSO 4 |
|---|---|
| 2nd étage -> Bureau 02 | |
| Conduits -> Enveloppes de calorifuges (Liste B) | |

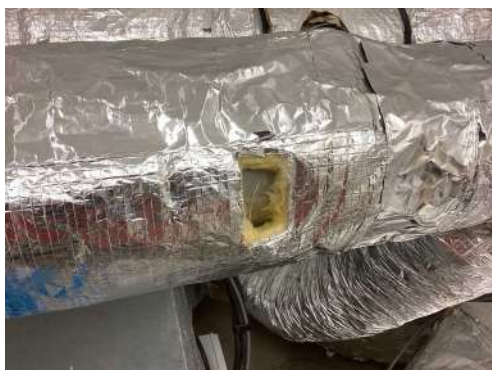
| P5 | ZPSO 5 |

| P5 | ZPSO 5 |
|---|---|
| 2nd étage -> Bureau 02 | |
| Conduits -> Calorifugeages (Liste A) | |
