Dossier Technique Immobilier

Numéro de dossier : 25082680 DTA

Adresse :**5 rue Raymond Barre**

Commune :**97470 ST BENOIT**

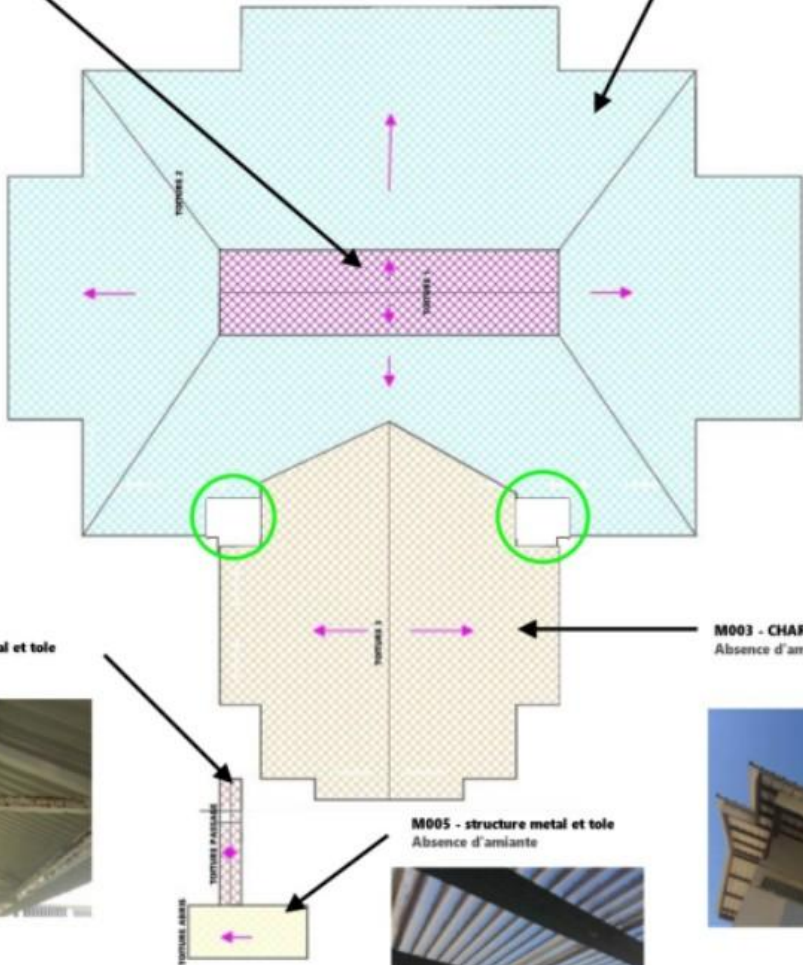
M006 - charpente metal et tole
Absence d'amiante

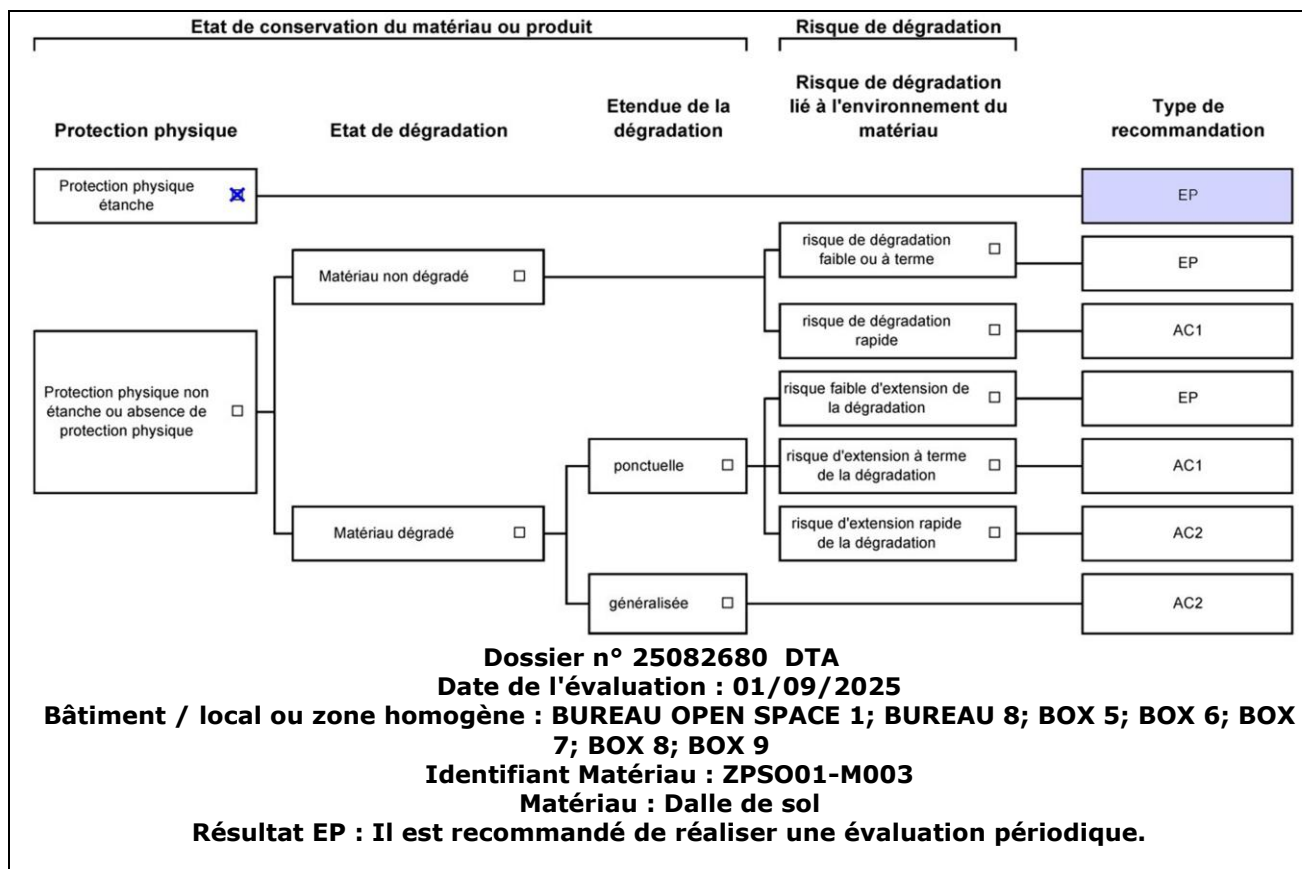
Dossier n° 25082680 DTA
Date de l'évaluation : 01/09/2025
Bâtiment / local ou zone homogène : BUREAU OPEN SPACE 1
Identifiant Matériau : M003
Matériau : Dalle de sol
Résultat EP : Il est recommandé de réaliser une évaluation périodique.

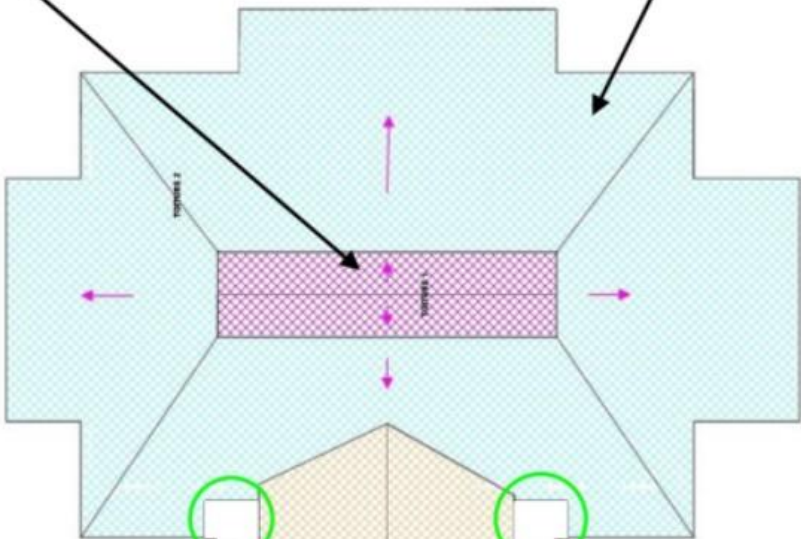
M006 - charpente metal et tole
Absence d'amiante

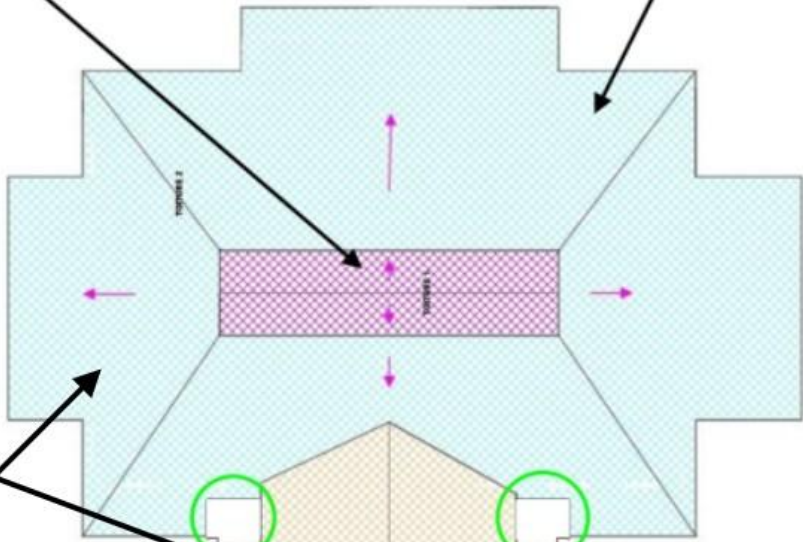
M002 - CHARPENTE BOIS ET TOLES
Absence d'amiante

Echantillon: P131
Matériaux: M132
Absence d'amiante

M006 - charpente metal et tole
Absence d'amiante
