RAPPORT DE RECONNAISSANCE DE STRUCTURE

CPF DE SAINT BENOIT

DOSSIER R2025 317S

Ouvrage : Locaux CFP

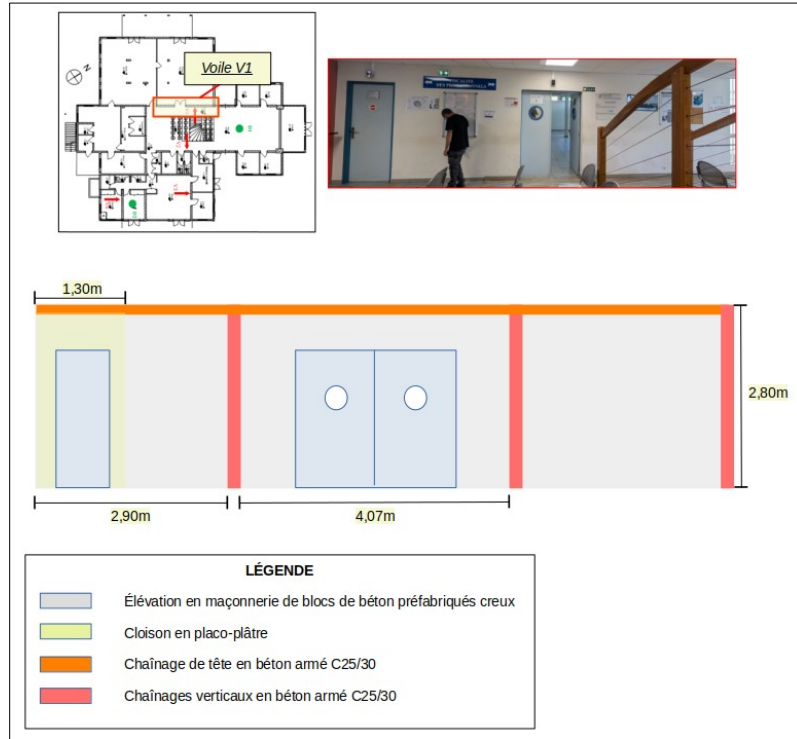
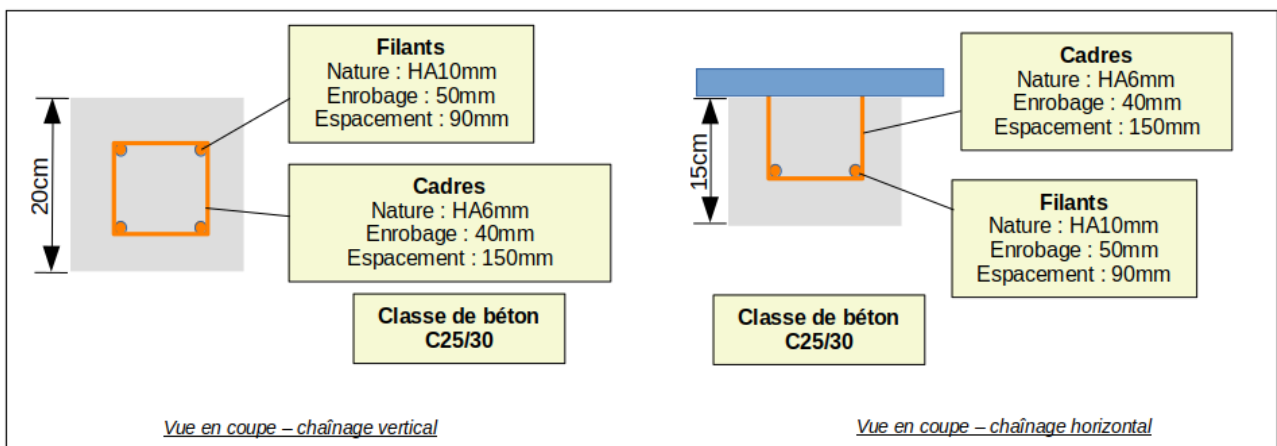
4. Mur V1

Mur en maçonnerie de blocs creux, épaisseur ≈ 20 cm.

- Chaînage de tête en béton armé C25/30
- Chaînages verticaux en béton armé
- Armatures filantes HA10
- Cadres HA6
- Remplissage béton C25/30

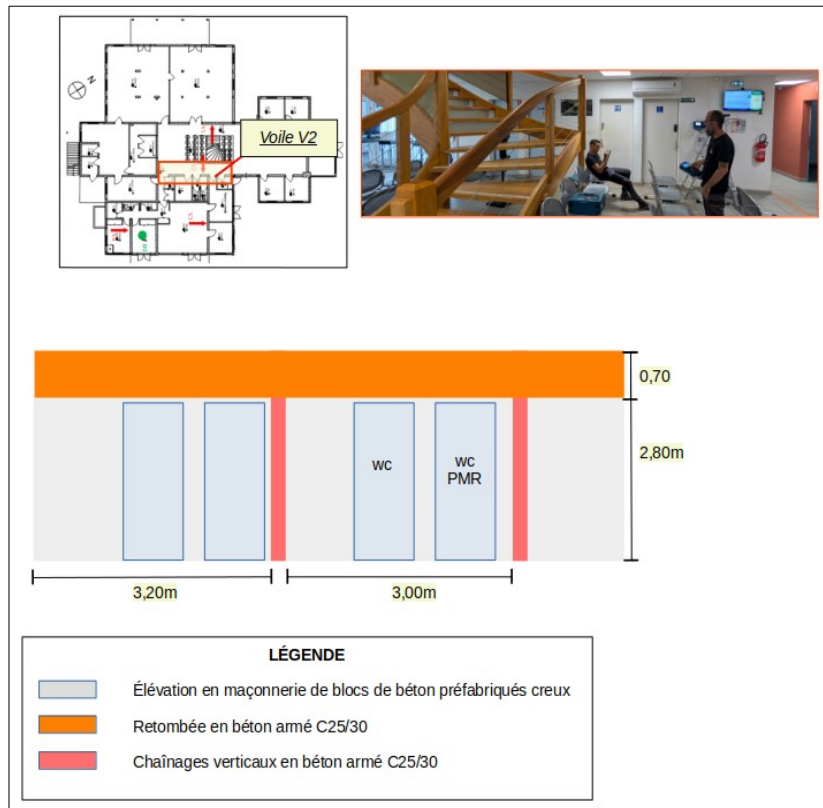
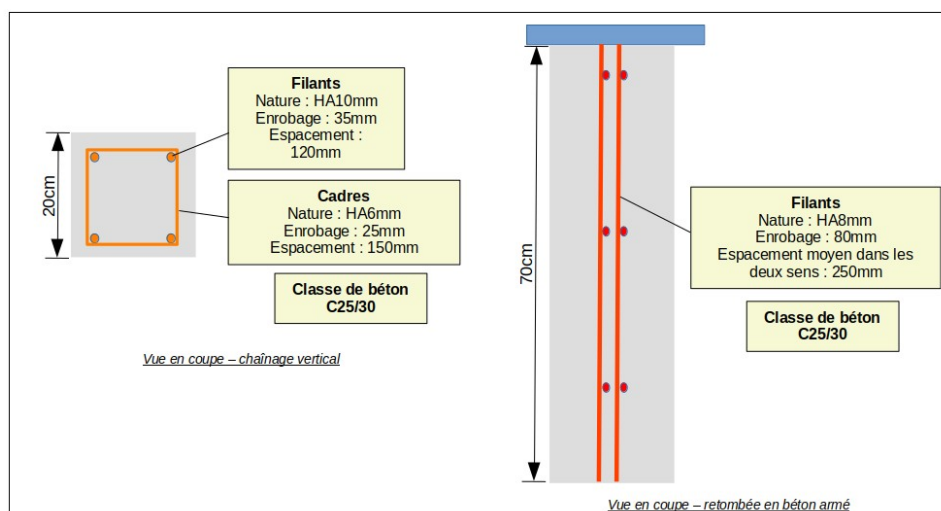
5. Mur V2

Mur en blocs creux, épaisseur ≈ 20 cm, associé à une retombée BA.

- Retombée en béton armé C25/30
- Chaînages verticaux
- Armatures HA10 / HA6
- Armatures HA8 dans la retombée

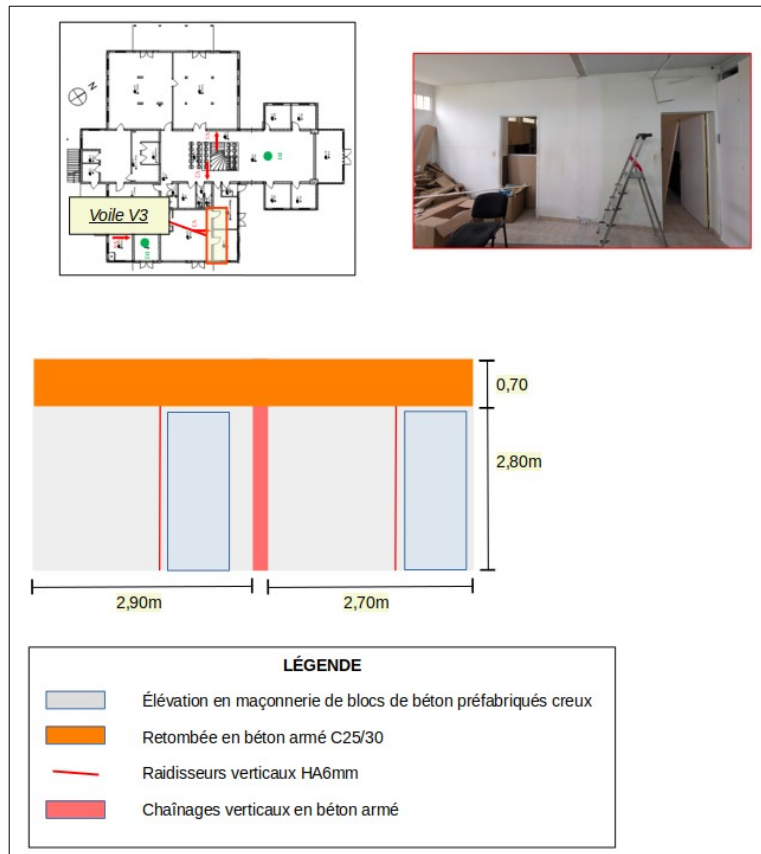
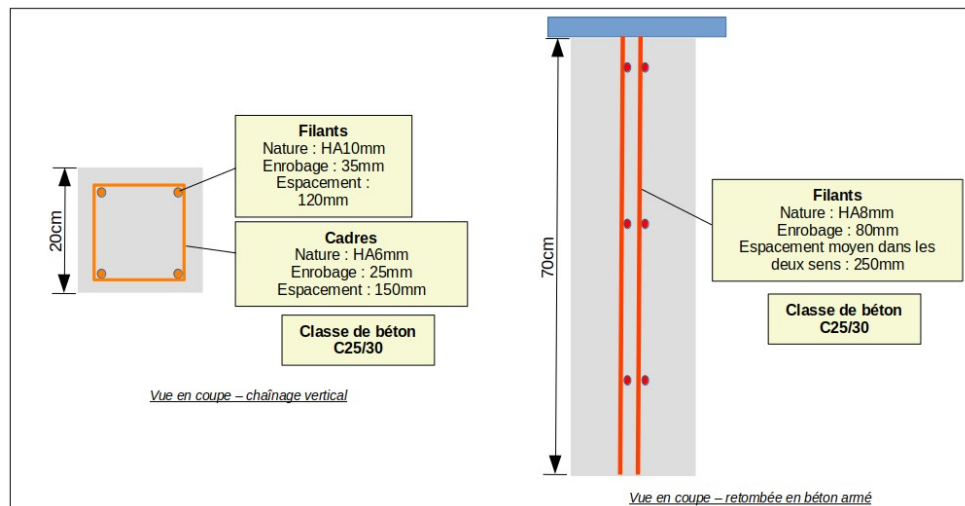
6. Mur V3

Mur en maçonnerie de blocs creux, épaisseur ≈ 20 cm, avec retombée BA.

- Béton C25/30

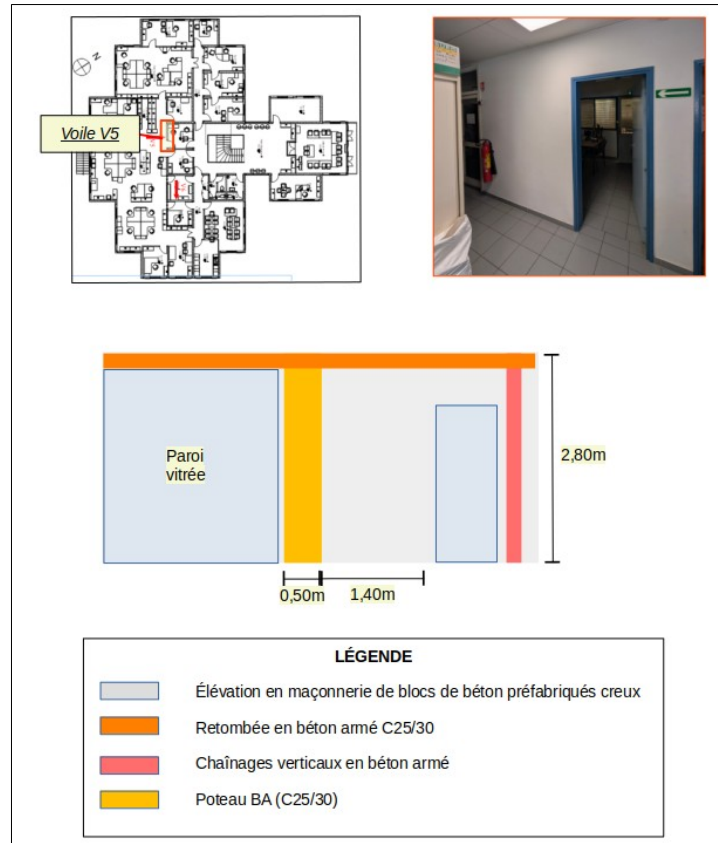
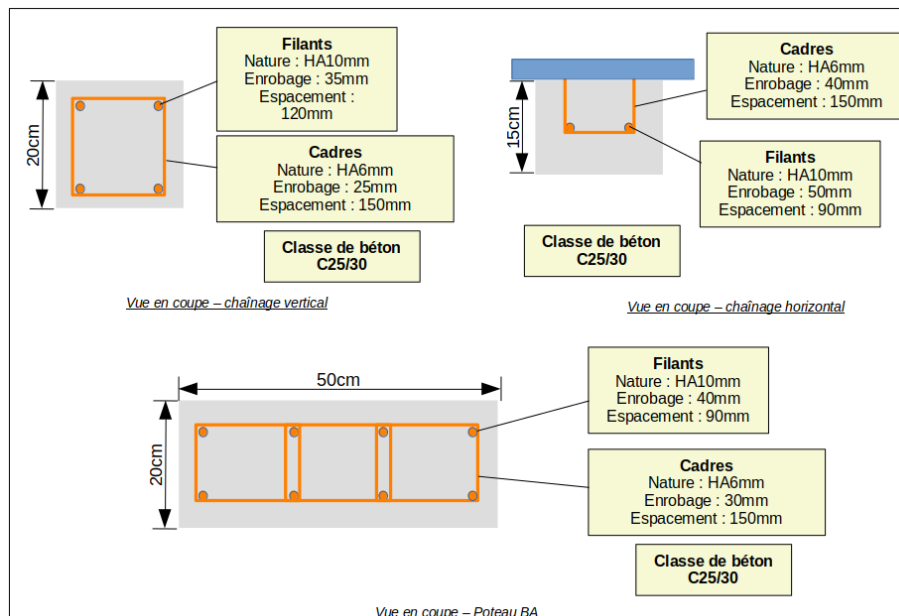
7. Mur V5

Mur en blocs creux, épaisseur ≈ 20 cm, intégrant une paroi vitrée et un poteau BA.

- Béton C25/30 et Armatures HA10 / HA6

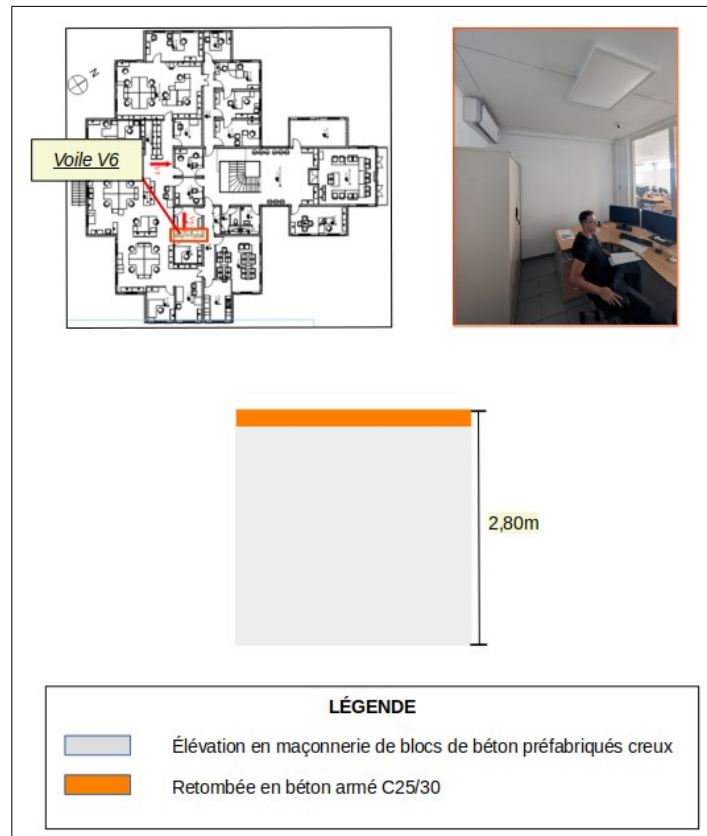
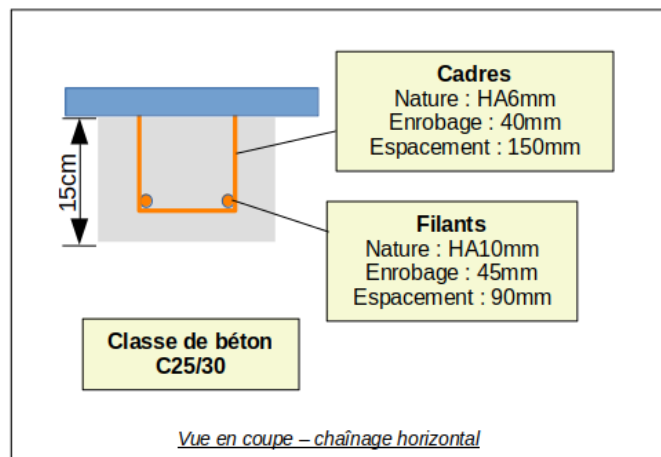
8. Mur V6

Mur en blocs creux, épaisseur ≈ 20 cm.

- Chaînage horizontal BA
- Armatures HA10 / HA6
- Béton C25/30

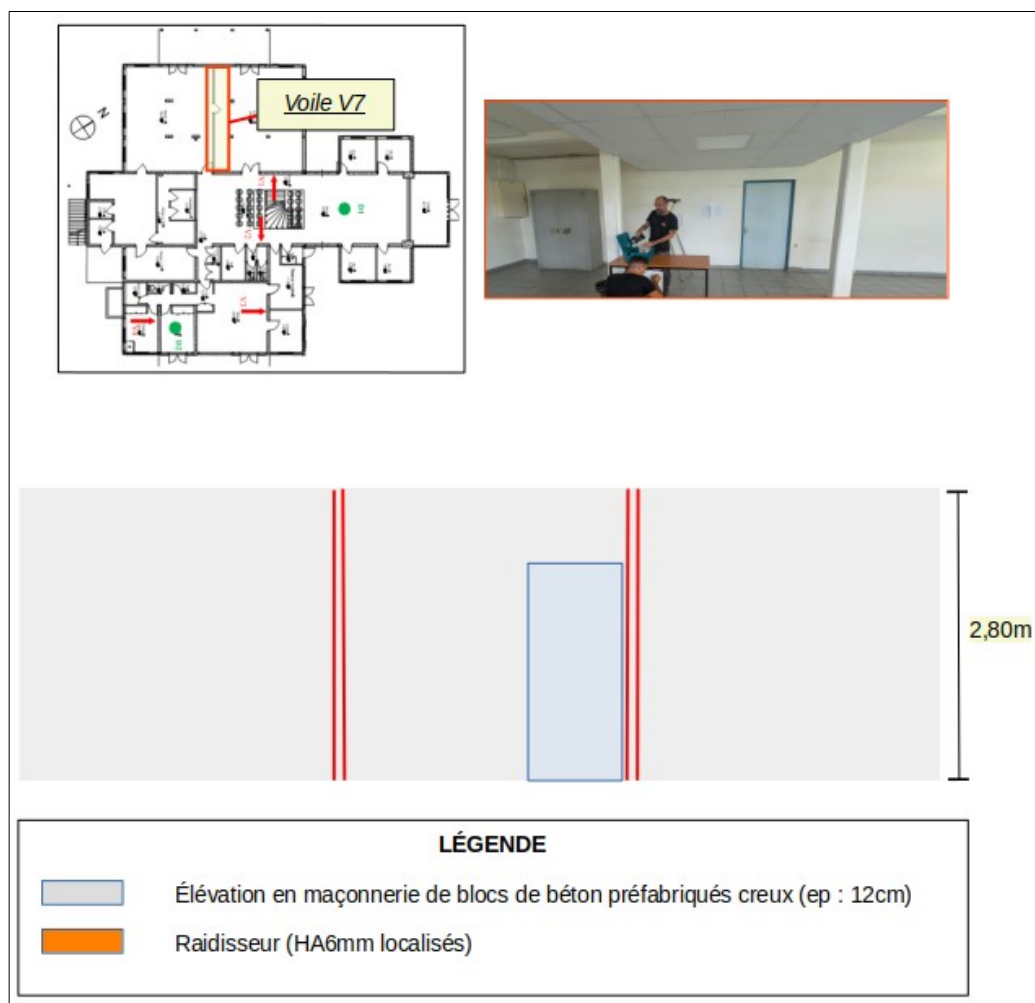
9. Mur V7

Mur en blocs creux mince, épaisseur ≈ 12 cm.

- Raidisseurs localisés en HA6
- Absence de chaînage BA continu

Le mur V7, d'épaisseur 12 cm, présente une constitution plus légère avec raidisseurs localisés. Il convient de noter sa capacité portante potentiellement inférieure aux autres murs étudiés, sans désordre apparent à ce stade.

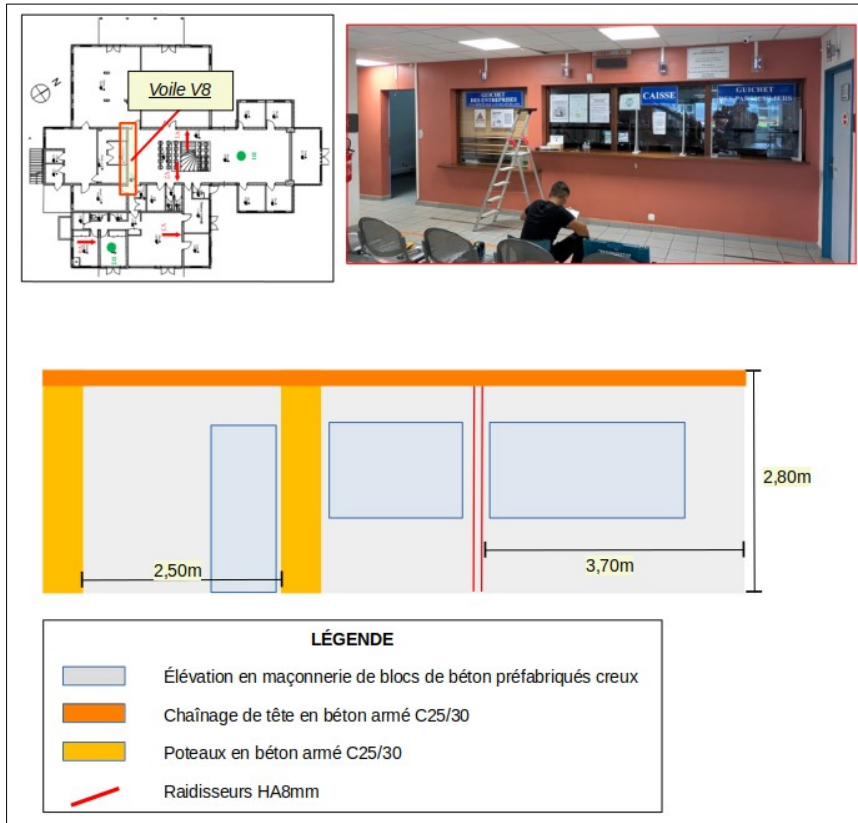
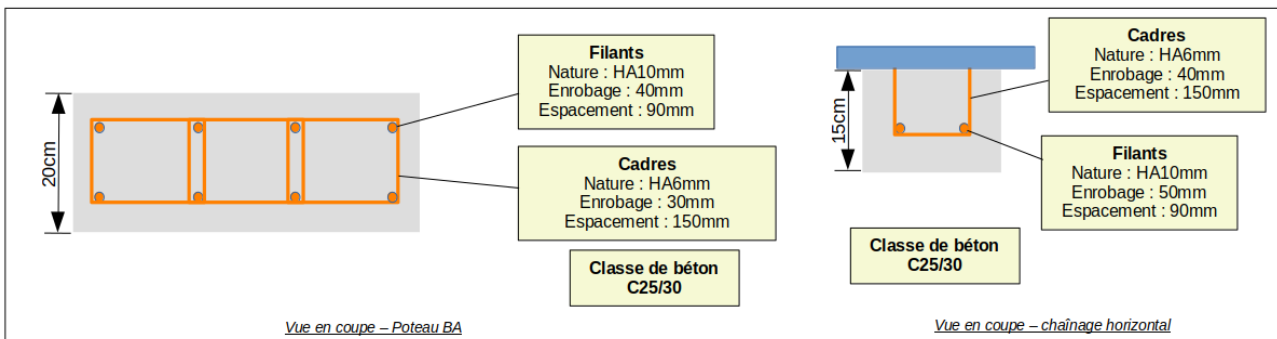
10. Mur V8

Mur en blocs creux, épaisseur ≈ 20 cm, avec poteaux BA.

- Chaînage de tête BA / Poteaux BA C25/30 / Armatures HA10 / HA6

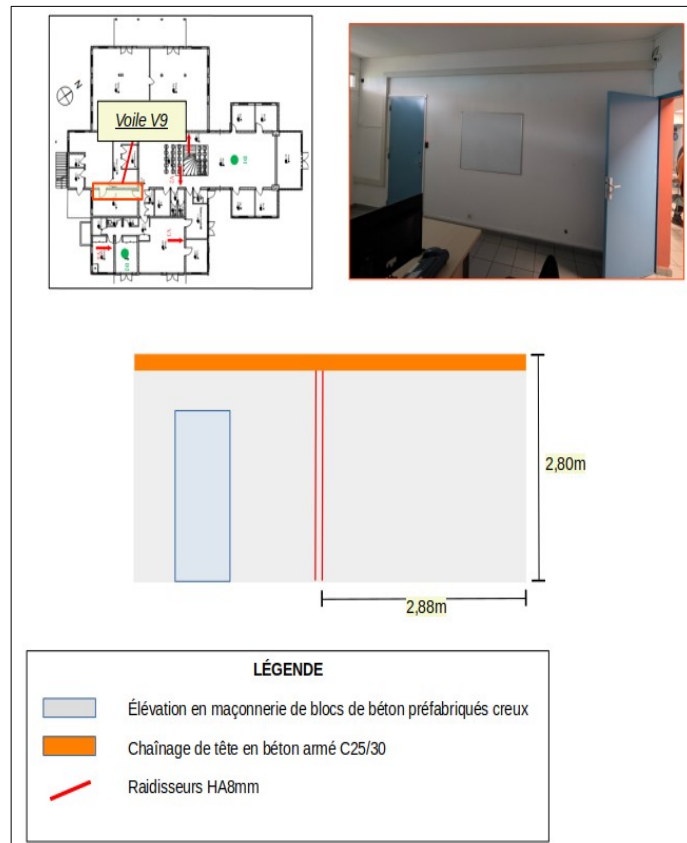
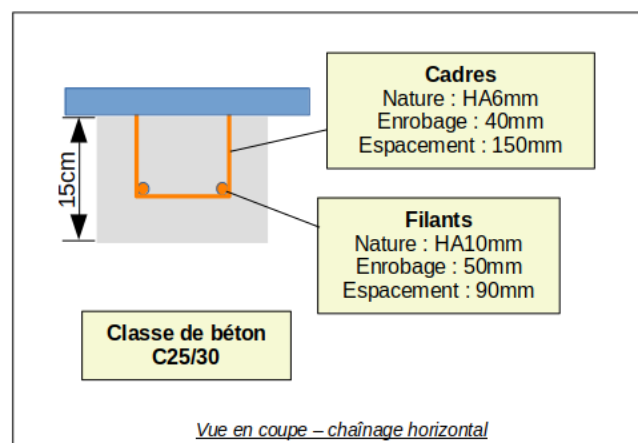
11. Mur V9

Mur en blocs creux, épaisseur ≈ 20 cm.

- Chaînage de tête BA / Raidisseurs HA8 / Armatures HA10 / HA6

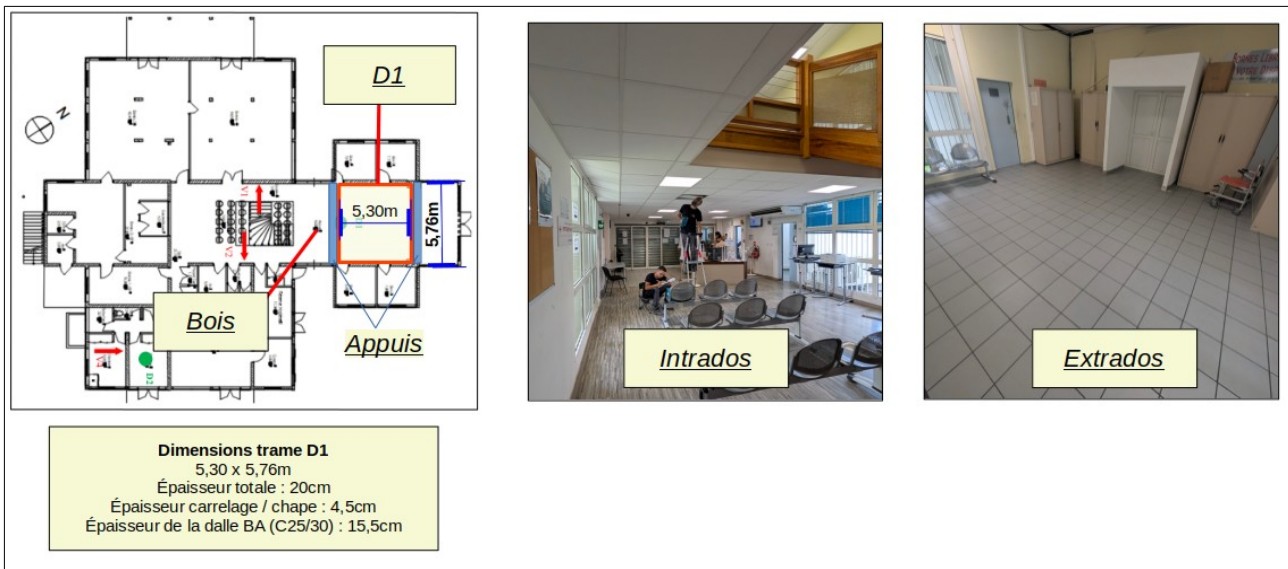
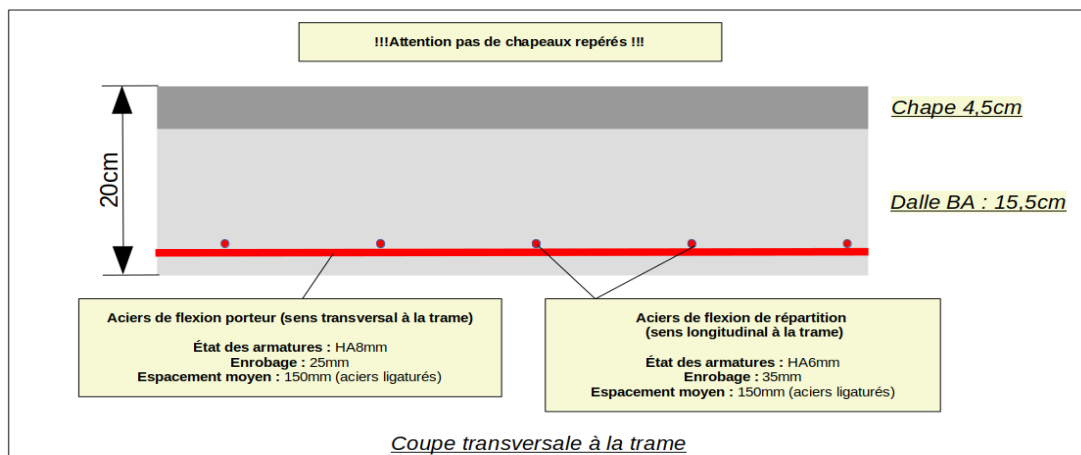
12. Trame D1 – Plancher

Dalle en béton armé C25/30.

- Aciers porteurs : HA8 – entraxe \approx 150 mm
- Aciers de répartition : HA6 – entraxe \approx 150 mm
- Enrobage moyen : 25 à 35 mm
- Absence de chapeaux repérés

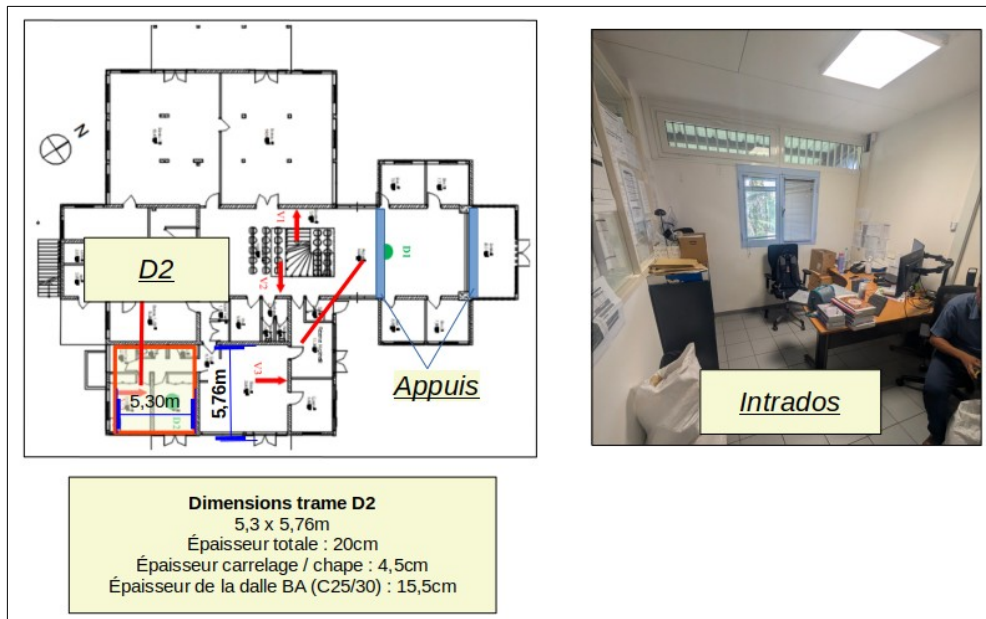
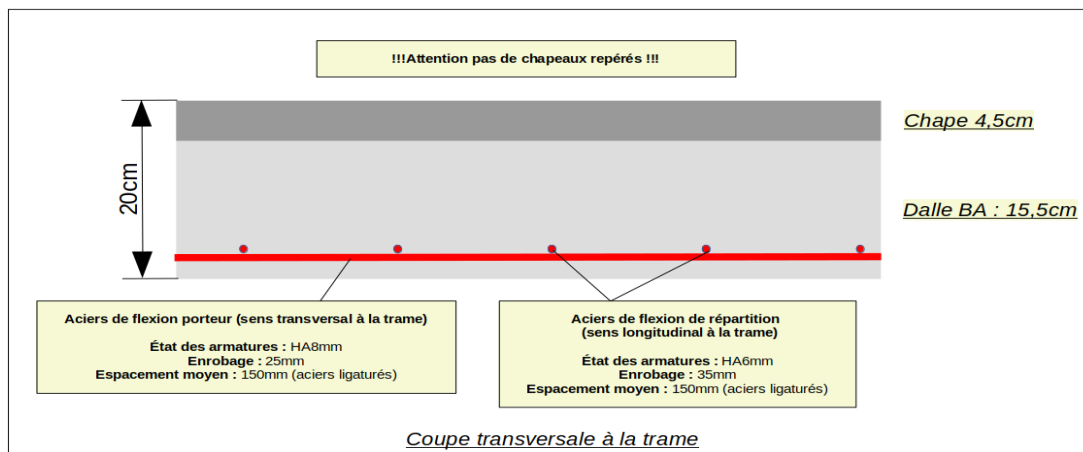
13. Trame D2 – Plancher

Dalle en béton armé C25/30.

- Aciers porteurs : HA8
- Aciers de répartition : HA6
- Enrobage conforme
- Absence de chapeaux repérés
