# Rapport de mission de repérage des matériaux et produits contenant de l'amiante avant réalisation de travaux dans un immeuble bâti

UNICAEN ESPLANANDE DE LA PAIX - bâtiment Claude Bloch  
CS14032  
14032 CAEN CEDEX 5

**Référence du dossier :** 2403CHNCA - BI3280000000835

Refection des étanchéité de toiture terrasses

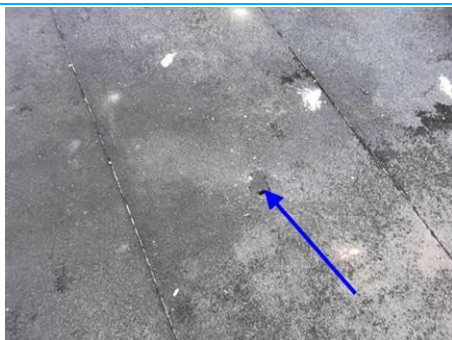
Matériaux : ZPSO-001

Prélèvement : P001

Localisation : Toiture terrasse - CB T024

Résultat : Absence d'amiante

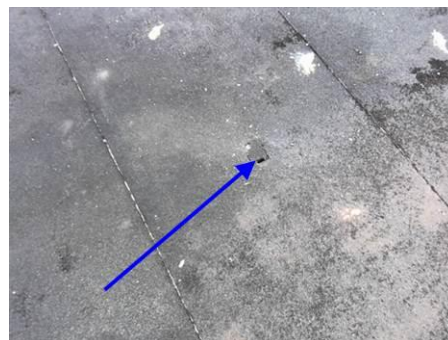
Matériaux : ZPSO-002

Prélèvement : P002

Localisation : Toiture terrasse - CB T024

Résultat : Absence d'amiante

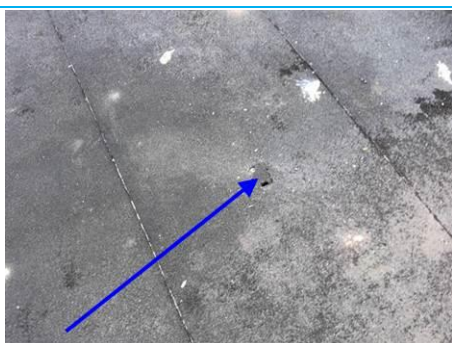
Matériaux : ZPSO-003

Prélèvement : P003

Localisation : Toiture terrasse - CB T024

Résultat : Absence d'amiante

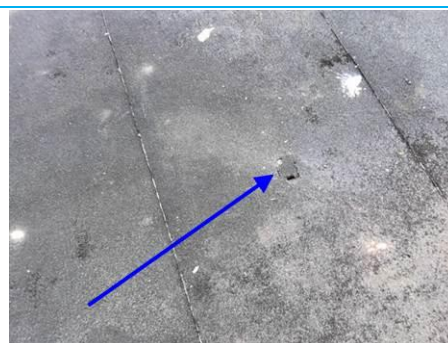
Matériaux : ZPSO-004

Prélèvement : P004

Localisation : Toiture terrasse - CB T024

Résultat : Absence d'amiante

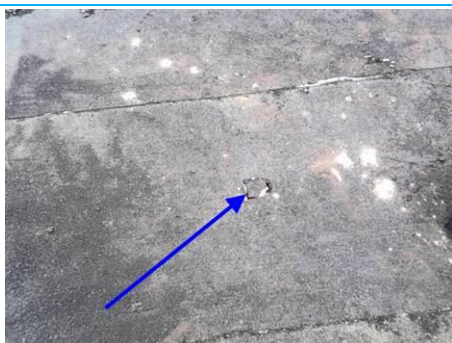
Matériaux : ZPSO-001

Prélèvement : P005

Localisation : Toiture terrasse - CB T024

Résultat : Absence d'amiante

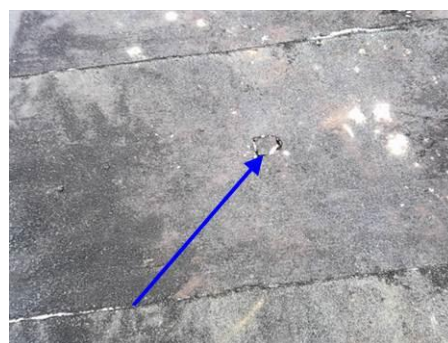
Matériaux : ZPSO-002

Prélèvement : P006

Localisation : Toiture terrasse - CB T024

Résultat : Absence d'amiante

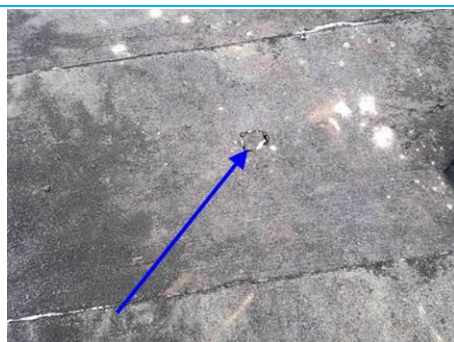
Matériaux : ZPSO-003  
 Prélèvement : P007  
 Description : Partie plane : Colle bitumineuse  
 Localisation : Toiture terrasse - CB T024  
 Résultat : Absence d'amiante

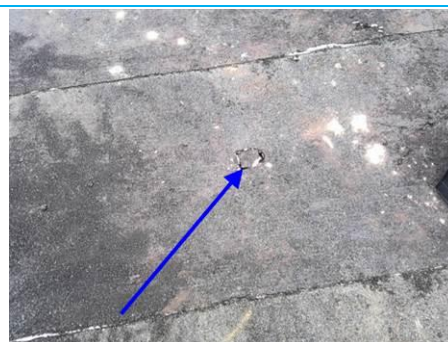
Matériaux : ZPSO-004  
 Prélèvement : P008  
 Description : Partie plane : Béton  
 Localisation : Toiture terrasse - CB T024  
 Résultat : Absence d'amiante

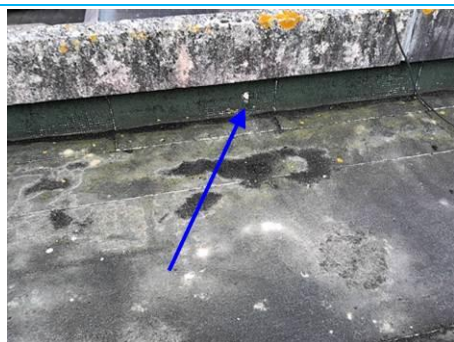
Matériaux : ZPSO-005  
 Prélèvement : P009  
 Description : Relevé : revêtement bitumineux (bandes, lés...)  
 Localisation : Toiture terrasse - CB T024  
 Résultat : Absence d'amiante

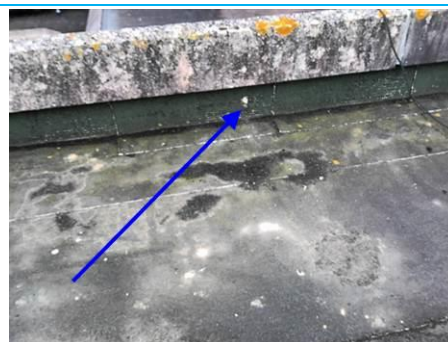
Matériaux : ZPSO-006  
 Prélèvement : P010  
 Description : Relevé : Béton  
 Localisation : Toiture terrasse - CB T024  
 Résultat : Absence d'amiante

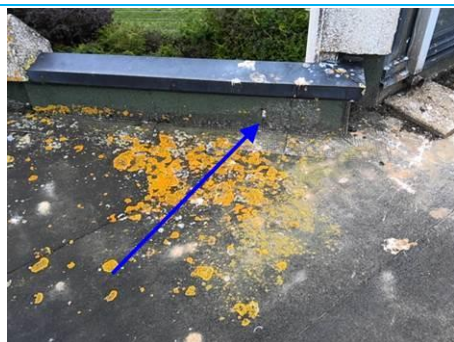
Matériaux : ZPSO-005  
 Prélèvement : P011  
 Description : Relevé : revêtement bitumineux (bandes, lés...)  
 Localisation : Toiture terrasse - CB T024  
 Résultat : Absence d'amiante

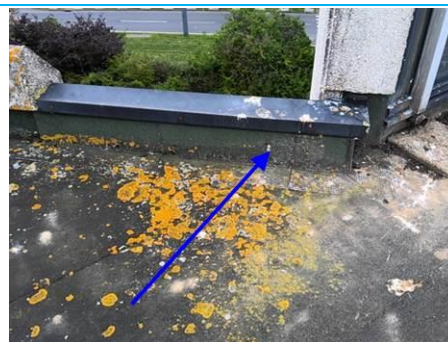
Matériaux : ZPSO-006  
 Prélèvement : P012  
 Description : Relevé : Béton  
 Localisation : Toiture terrasse - CB T024  
 Résultat : Absence d'amiante

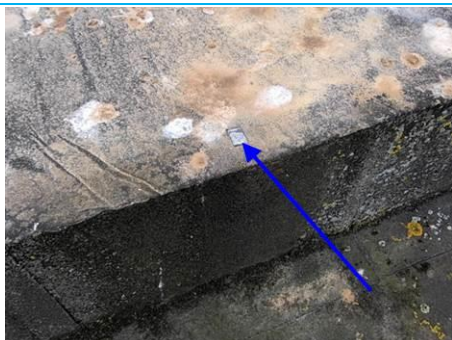
Matériaux : ZPSO-007

Prélèvement : P013

Localisation : Toiture terrasse - CB T024

Résultat : Absence d'amiante

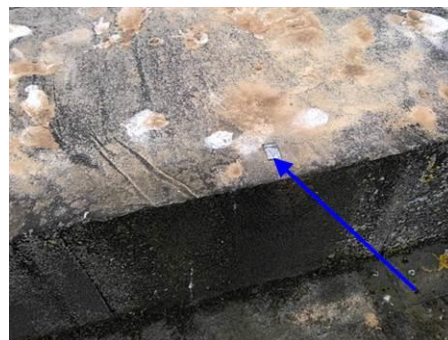
Matériaux : ZPSO-008

Prélèvement : P014

Localisation : Toiture terrasse - CB T024

Résultat : Absence d'amiante

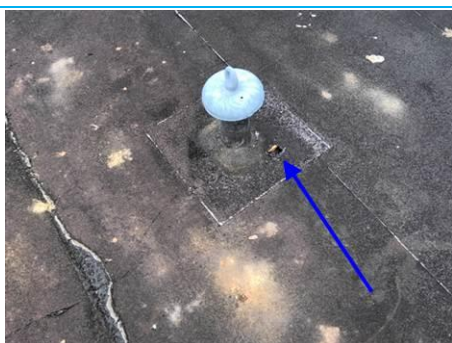
Matériaux : ZPSO-009

Prélèvement : P015

Localisation : Toiture terrasse - CB T024

Résultat : Absence d'amiante

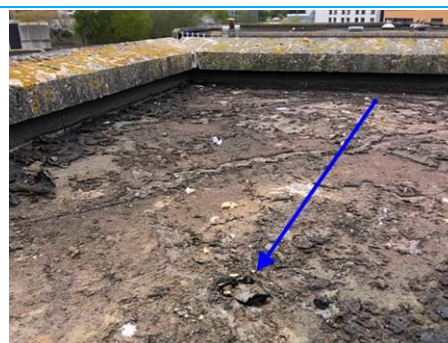
Matériaux : ZPSO-010

Prélèvement : P016

Localisation : Toiture terrasse - CB T024

Résultat : Absence d'amiante

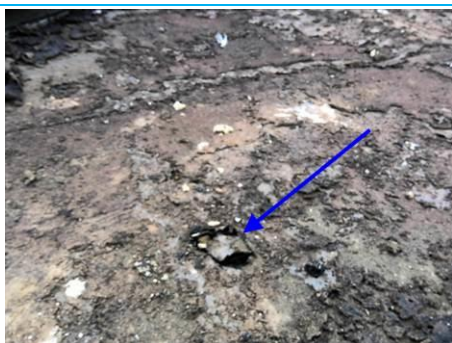
Matériaux : ZPSO-011

Prélèvement : P017

Localisation : Toiture terrasse - CB T024

Résultat : Absence d'amiante

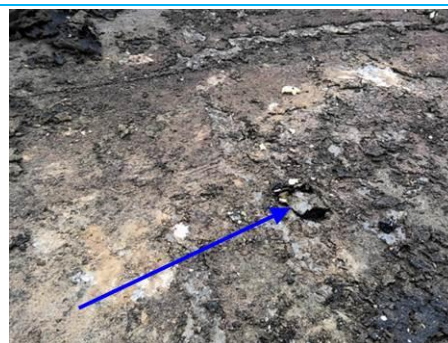
Matériaux : ZPSO-012

Prélèvement : P018

Localisation : Toiture terrasse - CB T024

Résultat : Absence d'amiante

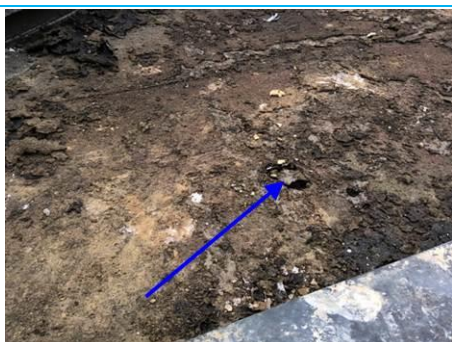
Matériaux : ZPSO-013  
 Prélèvement : P019  
 Description : Partie plane : Béton  
 Localisation : Toiture terrasse - CB T024  
 Résultat : Absence d'amiante

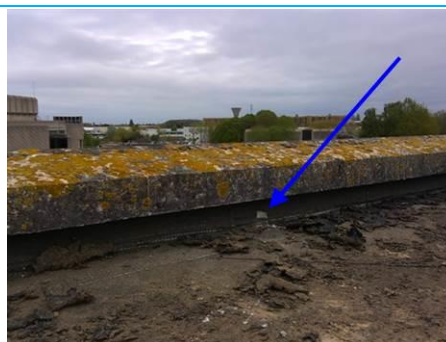
Matériaux : ZPSO-014  
 Prélèvement : P020  
 Description : Relevé : revêtement bitumineux (bandes, lés...)  
 Localisation : Toiture terrasse - CB T024  
 Résultat : Absence d'amiante

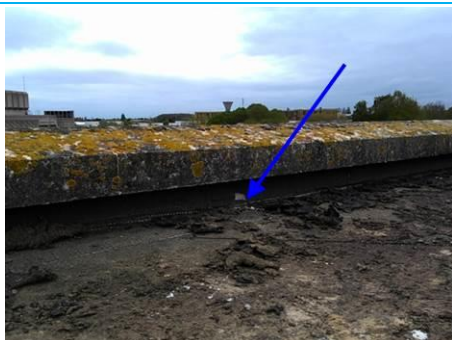
Matériaux : ZPSO-015  
 Prélèvement : P021  
 Description : Relevé : Béton  
 Localisation : Toiture terrasse - CB T024  
 Résultat : Absence d'amiante

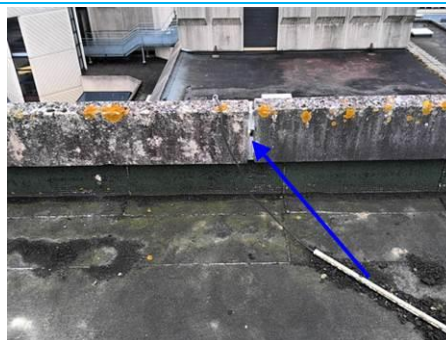
Matériaux : ZPSO-016  
 Prélèvement : P022  
 Description : Joint de dilatation  
 Localisation : Toiture terrasse - CB T024  
 Résultat : Absence d'amiante

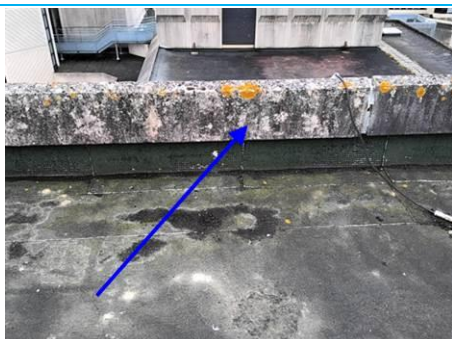
Matériaux : ZPSO-017  
 Prélèvement : P023  
 Description : Enduit + béton  
 Localisation : Toiture terrasse - CB T024  
 Résultat : Absence d'amiante

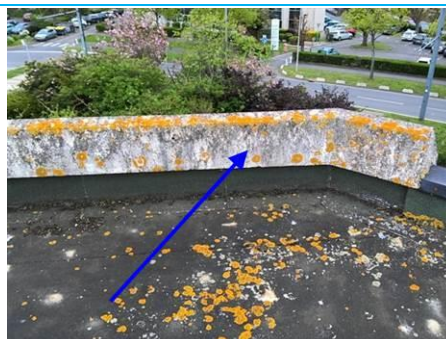
Matériaux : ZPSO-017  
 Prélèvement : P024  
 Description : Enduit + béton  
 Localisation : Toiture terrasse - CB T024  
 Résultat : Absence d'amiante

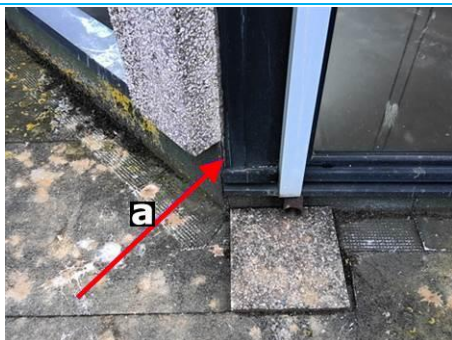
Localisation	Matériau ou produit
Toiture terrasse - CB T024	Joint d'étanchéité entre menuiserie et structure

Matériaux : ZPSO-018

Prélèvement : P025

Localisation : Toiture terrasse - CB T024

Résultat : Présence d'amiante

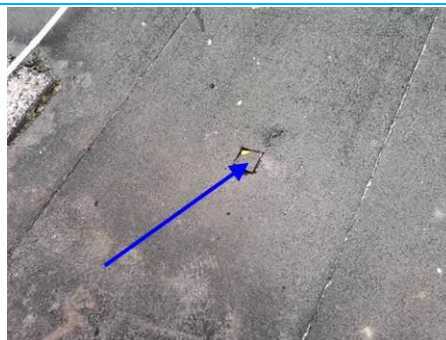
Matériaux : ZPSO-019

Prélèvement : P026

Localisation : Toiture terrasse - CB T019

Résultat : Absence d'amiante

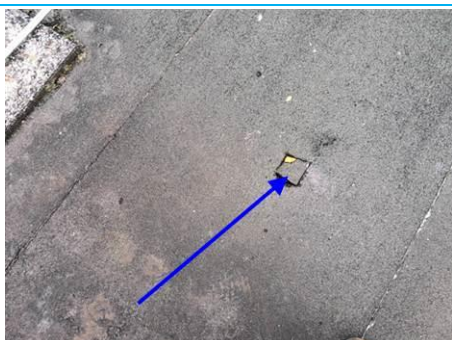
Matériaux : ZPSO-020

Prélèvement : P027

Localisation : Toiture terrasse - CB T019

Résultat : Absence d'amiante

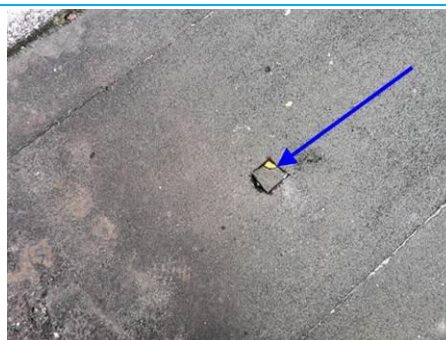
Matériaux : ZPSO-021

Prélèvement : P028

Localisation : Toiture terrasse - CB T019

Résultat : Absence d'amiante

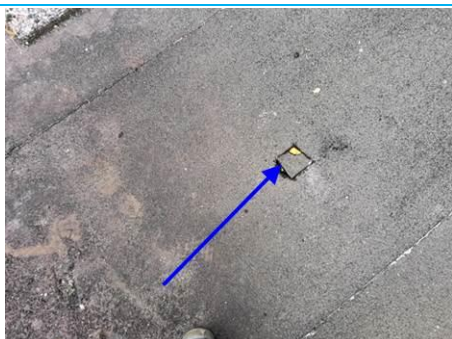
Matériaux : ZPSO-022

Prélèvement : P029

Localisation : Toiture terrasse - CB T019

Résultat : Absence d'amiante

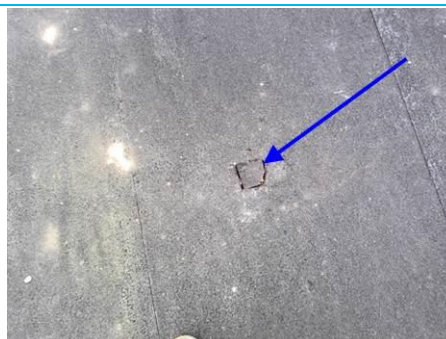
Matériaux : ZPSO-019

Prélèvement : P030

Localisation : Toiture terrasse - CB T015

Résultat : Absence d'amiante

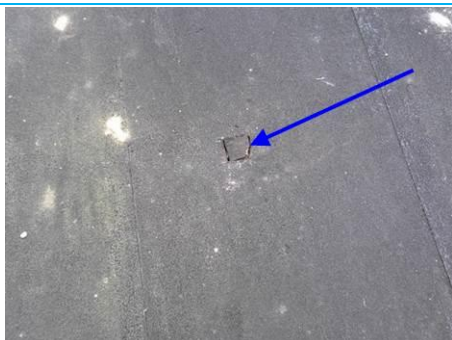
Matériaux : ZPSO-020  
Prélèvement : P031  
Description : Partie plane : Isolant  
Localisation : Toiture terrasse - CB T015  
Résultat : Absence d'amiante

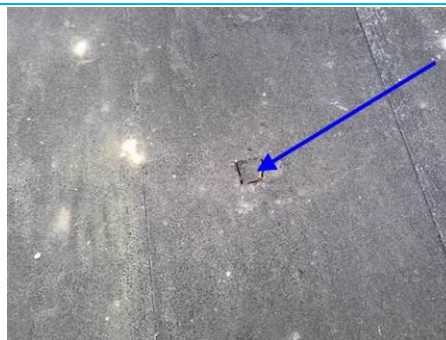
Matériaux : ZPSO-021  
Prélèvement : P032  
Description : Partie plane : Colle bitumineuse  
Localisation : Toiture terrasse - CB T015  
Résultat : Absence d'amiante

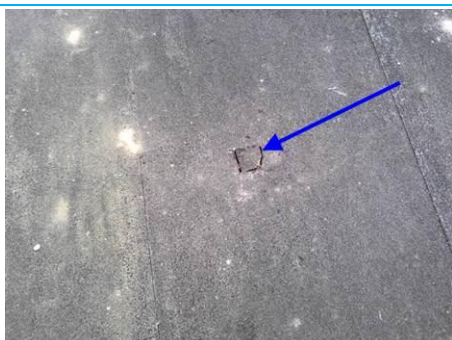
Matériaux : ZPSO-022  
Prélèvement : P033  
Description : Partie plane : Béton  
Localisation : Toiture terrasse - CB T015  
Résultat : Absence d'amiante

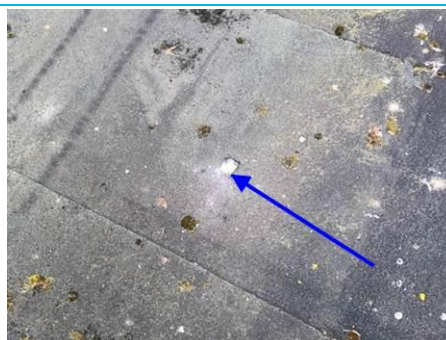
Matériaux : ZPSO-023  
Prélèvement : P034  
Description : Partie plane : revêtement bitumineux (bandes, lés...)  
Localisation : Toiture terrasse - CB T026  
Résultat : Absence d'amiante

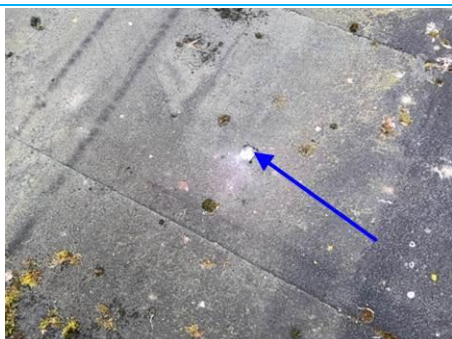
Matériaux : ZPSO-024  
Prélèvement : P035  
Description : Partie plane : Béton  
Localisation : Toiture terrasse - CB T026  
Résultat : Absence d'amiante

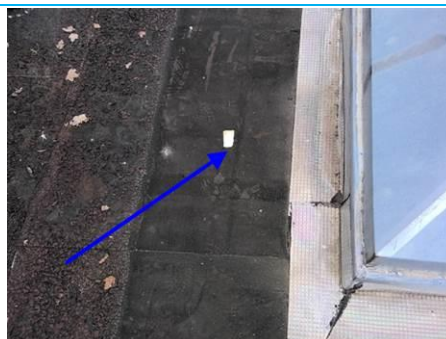
Matériaux : ZPSO-025  
Prélèvement : P036  
Description : Partie plane : revêtement bitumineux réparation  
Localisation : Toiture terrasse - CB T019  
Résultat : Absence d'amiante

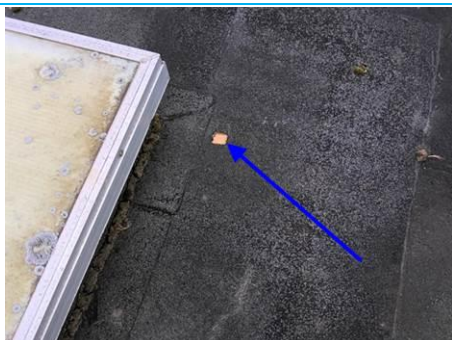
Matériaux : ZPSO-026

Prélèvement : P037

Localisation : Toiture terrasse - CB T019

Résultat : Absence d'amiante

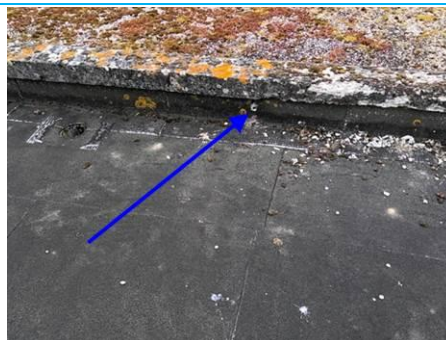
Matériaux : ZPSO-027

Prélèvement : P038

Localisation : Toiture terrasse - CB T015

Résultat : Absence d'amiante

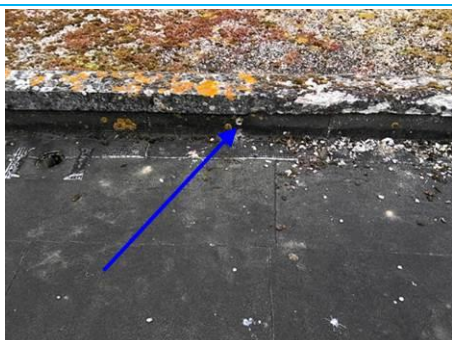
Matériaux : ZPSO-028

Prélèvement : P039

Localisation : Toiture terrasse - CB T015

Résultat : Absence d'amiante

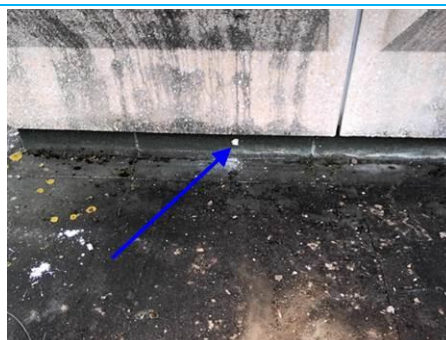
Matériaux : ZPSO-027

Prélèvement : P040

Localisation : Toiture terrasse - CB T015

Résultat : Absence d'amiante

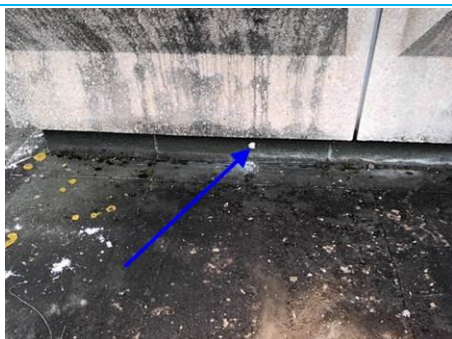
Matériaux : ZPSO-028

Prélèvement : P041

Localisation : Toiture terrasse - CB T015

Résultat : Absence d'amiante

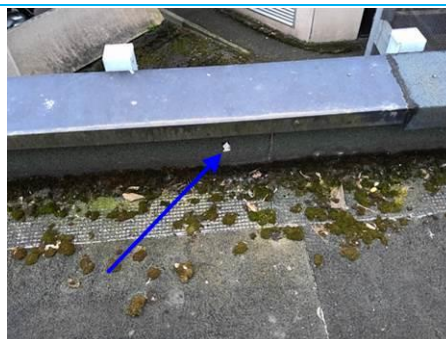
Matériaux : ZPSO-027

Prélèvement : P042

Localisation : Toiture terrasse - CB T019

Résultat : Absence d'amiante

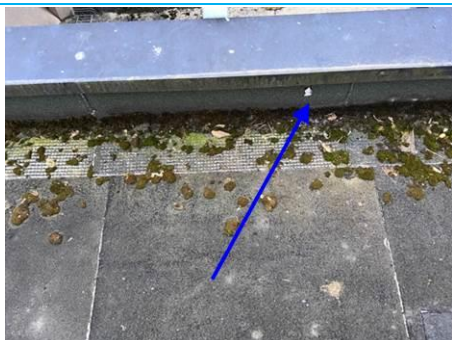
Matériaux : ZPSO-028  
Prélèvement : P043  
Description : Relevé : Béton  
Localisation : Toiture terrasse - CB T019  
Résultat : Absence d'amiante

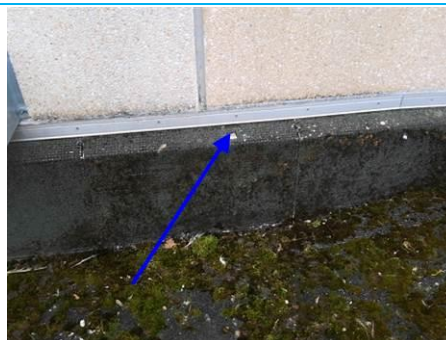
Matériaux : ZPSO-027  
Prélèvement : P044  
Description : Relevé : revêtement bitumineux (bandes, lés...)  
Localisation : Toiture terrasse - CB T026  
Résultat : Absence d'amiante

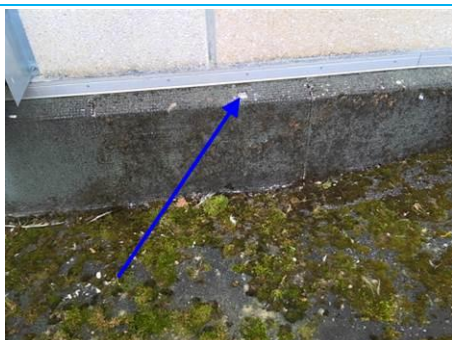
Matériaux : ZPSO-028  
Prélèvement : P045  
Description : Relevé : Béton  
Localisation : Toiture terrasse - CB T026  
Résultat : Absence d'amiante

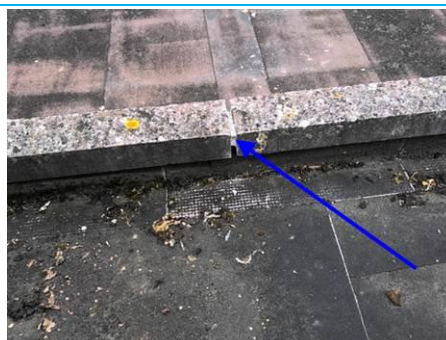
Matériaux : ZPSO-029  
Prélèvement : P046  
Description : Joint de dilatation  
Localisation : Toiture terrasse - CB T015  
Résultat : Absence d'amiante

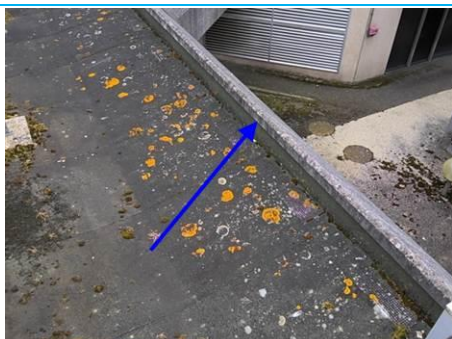
Matériaux : ZPSO-030  
Prélèvement : P047  
Description : Enduit + béton  
Localisation : Toiture terrasse - CB T008a  
Résultat : Absence d'amiante

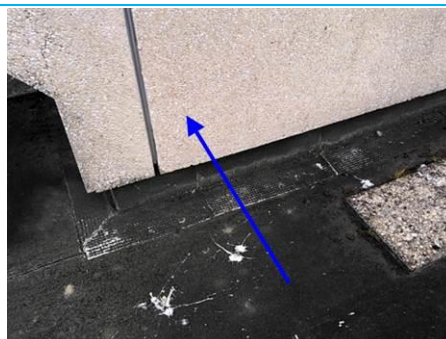
Matériaux : ZPSO-031  
Prélèvement : P048  
Description : Enduit + béton  
Localisation : Toiture terrasse - CB T015  
Résultat : Absence d'amiante

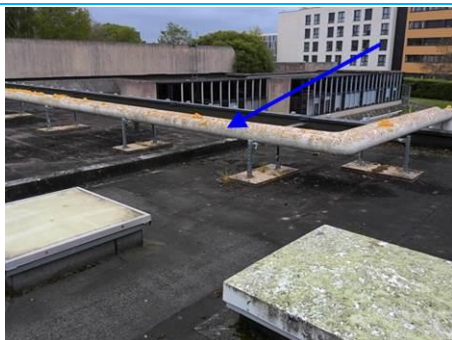
Matériaux : ZPSO-032  
Prélèvement : P049  
Description : Calorifugeages  
Localisation : Toiture terrasse - CB T015  
Résultat : Absence d'amiante
