Rapport de mission de repérage des matériaux et produits contenant de l'amiante avant réalisation de travaux

Numéro de rapport	73184-152403 A
Propriétaire	Ministère de la Justice
Donneur d'ordre	Ministère de la Justice
Adresse de l'immeuble	8 rue Poitevin - Bâtiment RH 33000 BORDEAUX
Type de bien	Bâtiment de bureaux
Date de la commande	16/10/2023
La (ou les) date(s) d'exécution du repérage	06/03/2024
Date d'émission du rapport de repérage	20/03/2024
Référence du programme de travaux défini par le donneur d'ordre	Non communiquée

Bâtiment : **RH**

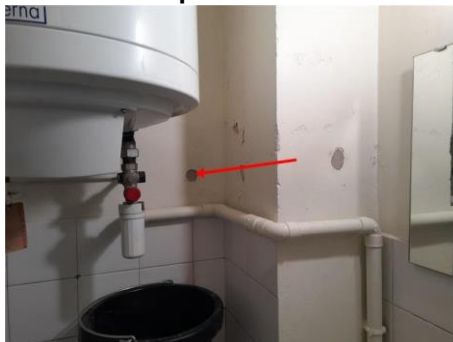
PRELEVEMENT : P013
Emplacement :

Nom du client Ministère de la Justice	Numéro de dossier 73184-152403 8 rue Poitevin - Bâtiment RH 33000 GIRONDE	Pièce ou local – Composant RDC - Salle d'eau - Murs - Toutes zones
Nom de l'opérateur DEMARCO Franck	Date de prélèvement 06/03/2024	Partie de composant Enduit peinture

Résultat amiante : Présence d'amiante (Fibres d'amiante de type chrysotile)

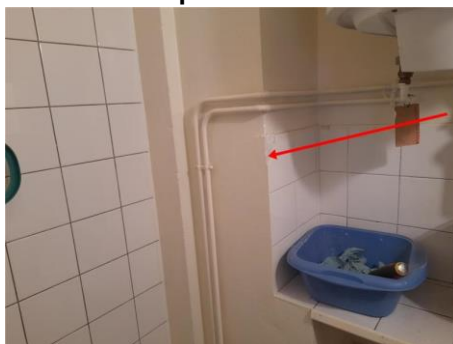
PRELEVEMENT : P015
Emplacement :

Nom du client Ministère de la Justice	Numéro de dossier 73184-152403 8 rue Poitevin - Bâtiment RH 33000 GIRONDE	Pièce ou local – Composant RDC - Salle d'eau - Faïence - Toutes zones
Nom de l'opérateur DEMARcq Franck	Date de prélèvement 06/03/2024	Partie de composant Colle de faïence

Résultat amiante : Présence d'amiante (Fibres d'amiante de type chrysotile)

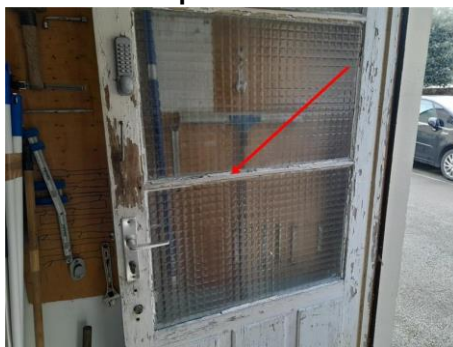
PRELEVEMENT : P022
Emplacement :

Nom du client Ministère de la Justice	Numéro de dossier 73184-152403 8 rue Poitevin - Bâtiment RH 33000 GIRONDE	Pièce ou local – Composant RDC - Atelier - Porte + fenêtres -	
Nom de l'opérateur DEMARCO Franck	Date de prélèvement 06/03/2024	Partie de composant Mastic	
Résultat amiante : Présence d'amiante (Fibres d'amiante de type chrysotile)			
DESCRIPTION DU PRELEVEMENT :			
Objet		Planche de croquis n° :	
Mastic		3/4	
DETAIL DES COUCHES DU PRELEVEMENT :			
Référence Couche	Description visuelle	Epaisseur (cm)	Conclusion amiante
Fr1	Peinture non séparable + matériau compact beige	0	Fibres d'amiante de type chrysotile

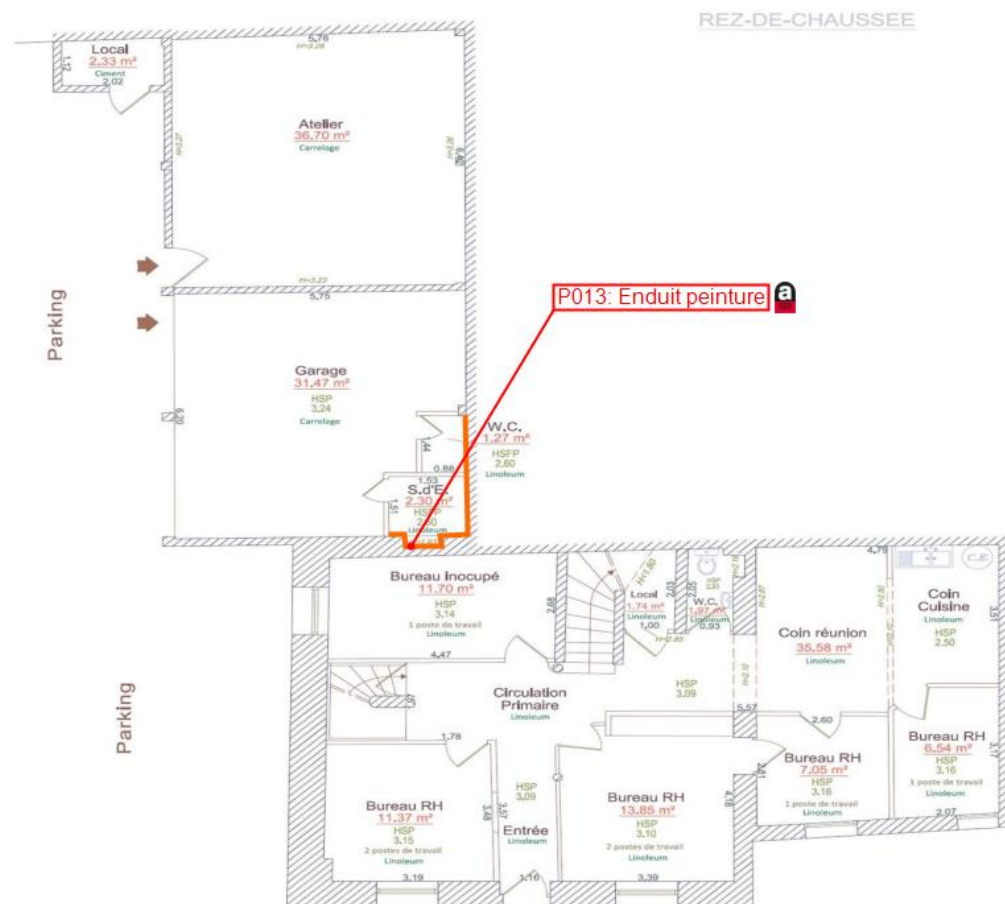
Enduit peinture mural contenant de l'amiante

Présence d'amiante

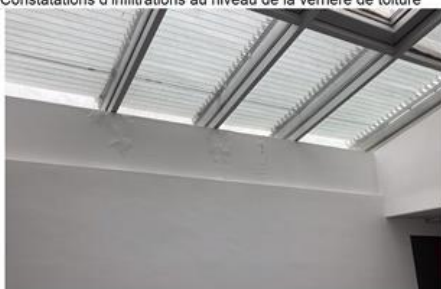
- Constatations d'infiltrations au niveau de la verrière de toiture

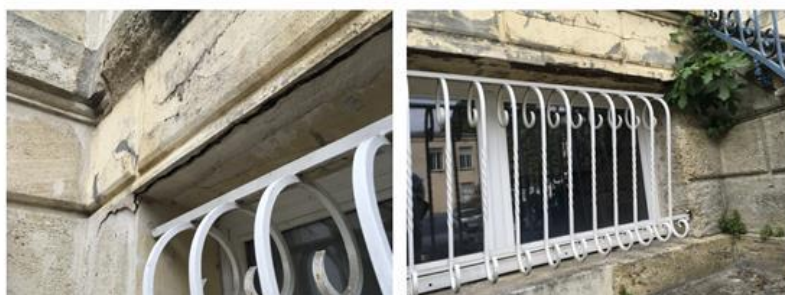
Un point de vigilance est cependant à noter au niveau des linteaux périphériques à l'escalier monumental côté cour (cuisine attenante à la salle de détente en RDC). Ces derniers sont réalisés par des profilés métalliques noyés dans du béton. Les profilés en question présentent des signes de corrosion avancée avec éclatement du béton d'enrobage. A ce stade, il s'agit d'un désordre plus esthétique que structurel mais il conviendrait d'y remédier avant l'apparition de désordres plus importants.

D'autre part, nous avons constaté la présence d'un figuier qui est parvenu à traverser les joints de pierre pour s'installer contre l'escalier. Il est nécessaire de l'éliminer pour éviter un éclatement des pierres au fil du temps.
